Compte rendu annuel d'activités 2017 du DPSM en Pays de la Loire

Rapport final

BRGM/RP-68167-FR

Juin 2018

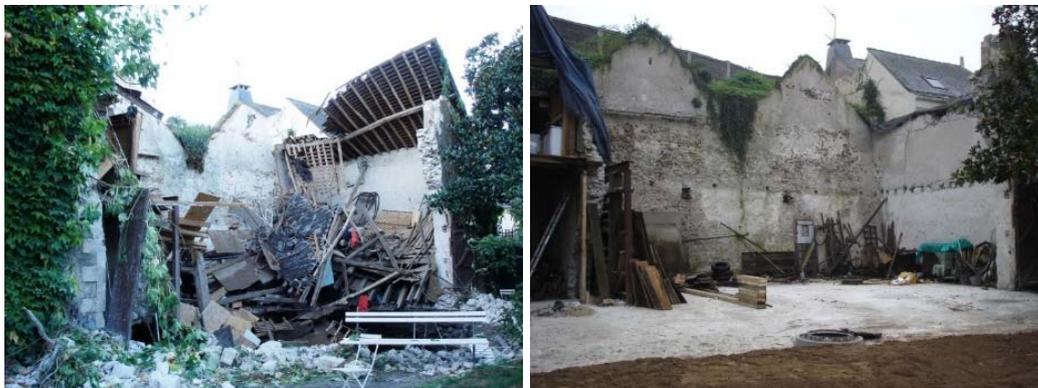
Illustration 6 : Vues du fontis (2013) avant et après les travaux de comblement.

Le 9 octobre 2013, un fontis de 22 m de long sur 13 m de largeur et 8 m de profondeur (dénommé cratère de Montjean-sur-Loire) a provoqué la destruction d'une partie des anciens ateliers de la mine de charbon de Montjean place du Vallon. Celui-ci a été comblé par le DPSM entre septembre 2014 et janvier 2015.

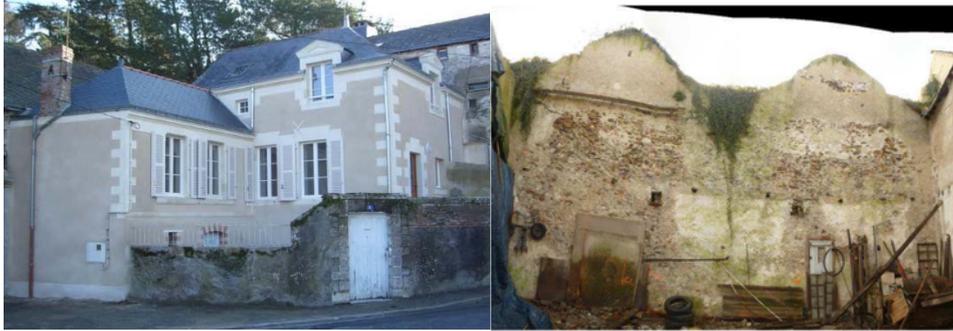
Illustration 7 : Vues de l'habitation et du mur à sécuriser.

La DREAL Pays de la Loire a sollicité le DPSM pour faire engager les travaux relatifs à la mise en sécurité de deux ouvrages situés en bordure du fontis traité en 2015 : d'une part la reprise en sous-œuvre de l'habitation, d'autre part le confortement du mur du coteau.

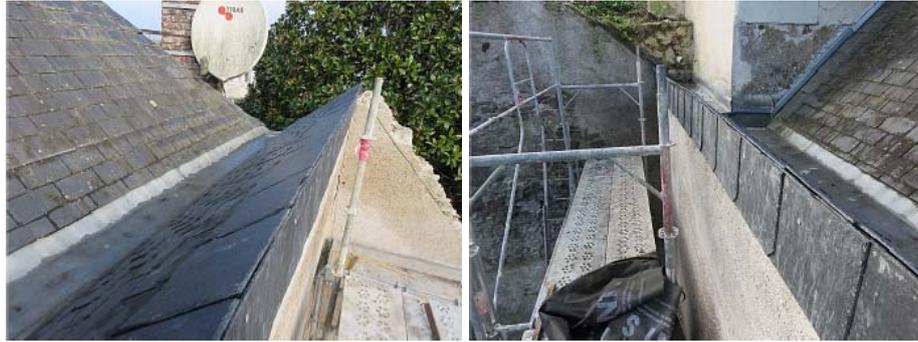
Illustration 12 : Vue des travaux d'étanchéité des toits de l'habitation et du pan de mur restant.

Les chevrons des ateliers sont liés avec ceux de l'habitation. Lors de l'effondrement des ateliers en 2013, une partie du toit des ateliers a soulevé la toiture de l'habitation par effet de levier, provoquant des infiltrations d'eau. Suite à l'arrêté municipal de mise en péril imminent, le logement est resté sans chauffage pendant trois ans. La laine de verre imbibée d'eau a provoqué le décollement des peintures et l'apparition de champignons au niveau du plafond en bois et des fissures aux murs.

Les travaux de second œuvre intérieur ont consisté à refaire l'étanchéité au niveau des deux toitures, remplacer la laine de verre des combles, tapisser les murs endommagés avec une toile en fibre de verre.

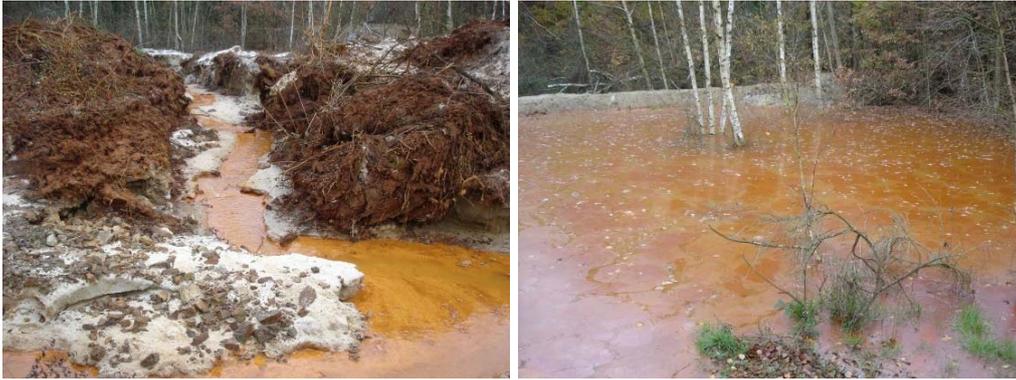
Illustration 15 : Vue du fossé acheminant l'eau de la mine vers le bassin temporaire.

L'eau d'exhaure percolait à travers les résidus pour former une zone marécageuse remplie de sédiments vaseux de couleur rougeâtre. Un bassin temporaire a ainsi été créé le 30 août 2011, permettant à l'eau de s'infiltrer à travers la digue historique vers La Bellière, diminuant ainsi l'impact en arsenic de l'eau d'exhaure dans le ruisseau.

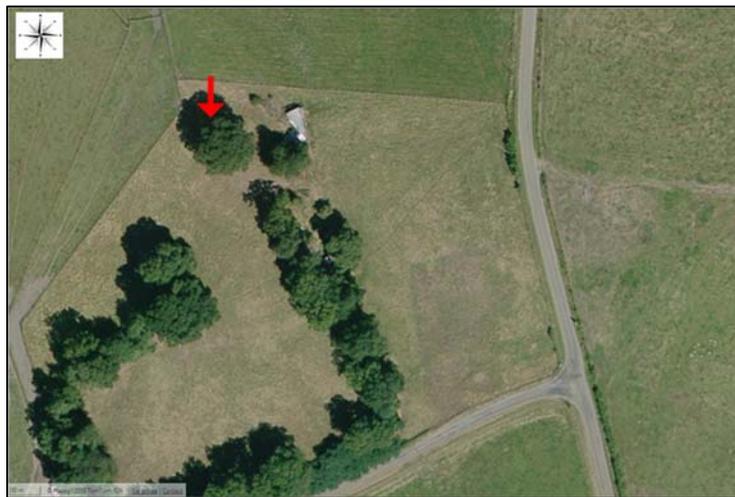
Illustration 35 : Vue aérienne du fontis de la Fromangère.

L'effondrement observé à la Fromangère correspondrait à un fontis de forme cylindrique de 4 m à 5 m de diamètre sur 2 m de profondeur à partir de la surface puis de forme carrée de 4 m de côté jusqu'à une profondeur d'environ 10 m.

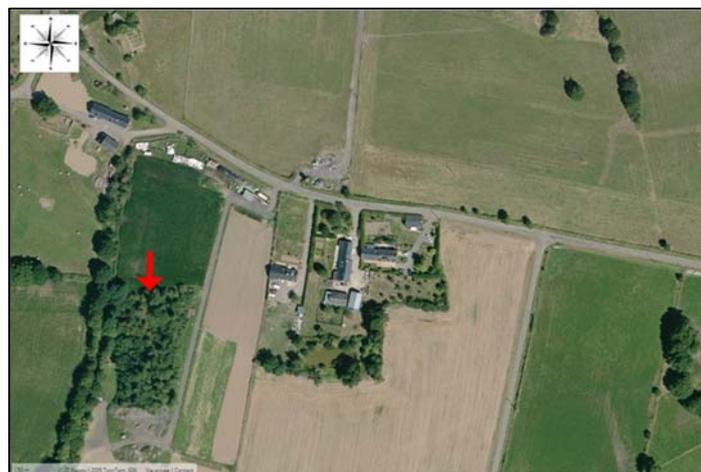
Illustration 36 : Vue aérienne du fontis de la Chaunière.

L'effondrement observé à la Chaunière correspondrait à un fontis de forme conique de 10 m de diamètre en tête et 2 m de diamètre en partie basse; la profondeur est d'environ 2 m. Il est situé sur un teruil recouvert de végétation.
