Note d'information

concernant l'ancien site minier du Bois Vert à Abbaretz

PRÉFET
DE LA RÉGION
PAYS DE LA LOIRE

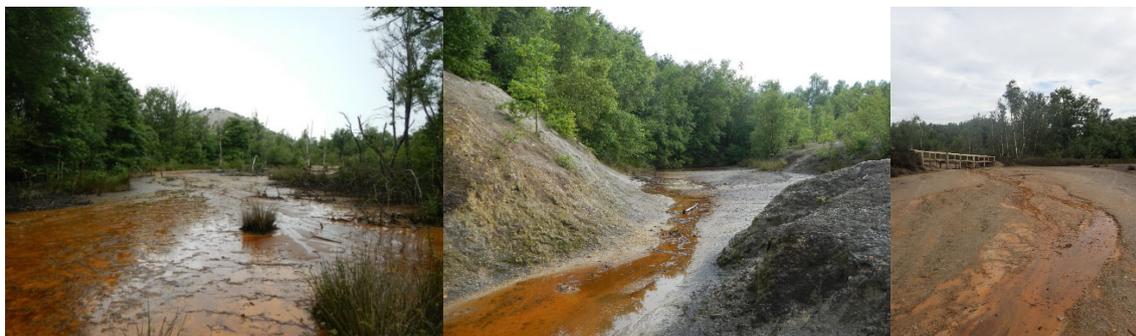
Le minerai extrait contenait naturellement des minéraux sulfurés. Ces minéraux, une fois déposés à l'air libre et soumis aux événements pluvieux, s'oxydent et libèrent les métaux qu'ils contiennent, comme le fer, l'arsenic, le manganèse ou le cobalt.

Ils sont à l'origine des eaux rouges acides et chargées en métaux (dont fer et arsenic) visibles sur le site aujourd'hui.

Actuellement ces eaux se déversent dans le milieu naturel. L'Etat a chargé le BRGM de mettre en place un système de traitement de ces eaux.

Drainage minier acide (eaux rouges acides et chargées en métaux)

- ✓ **Travaux réalisés :** Des travaux de collecte des eaux contaminées ont été conduits à l'été 2017 par la réalisation de fossés et la création d'une installation de mesure de la qualité de l'eau. Ces eaux font désormais l'objet d'un contrôle et d'un suivi périodique pour dimensionner le système de traitement futur. Des panneaux informent les usagers du site des risques dans ces zones de collecte des eaux contaminées.
- ✓ **Travaux à venir :** L'Etat va mettre en place un système de traitement des eaux contaminées sur la base des études de faisabilité et de dimensionnement des techniques de traitement des eaux en cours. Mise en place prévisionnelle d'un dispositif « pilote » en 2020.

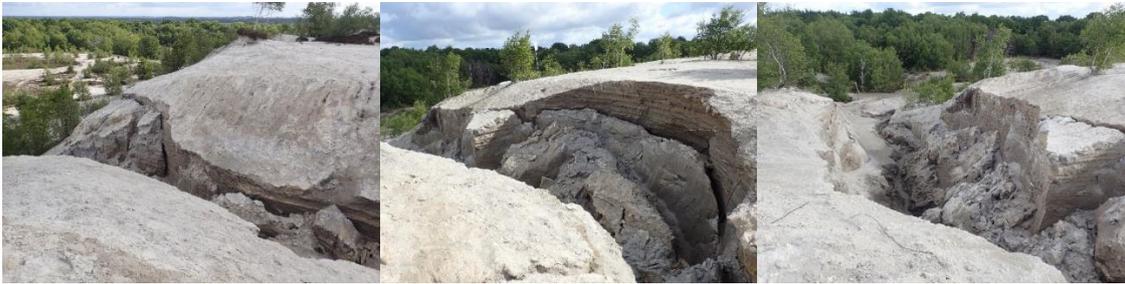
Les terrils sont constitués de matériaux fins (type sables) et plus ou moins grossiers. Ils présentent des phénomènes d'instabilité, type glissement de terrain et ravines liées à l'érosion par les eaux de pluie.

En l'état actuel, le terril conique (point culminant) représente peu de dangers, le phénomène de glissement de terrain étant relativement lent. En revanche, la présence de talus raides et de ravines profondes représente un risque de chute avéré pour les utilisateurs.

Concernant les terrils tabulaires (en forme de plateaux), des signes d'instabilité de grande ampleur ont été observés suite aux intempéries de juin 2018. De fortes ravines très instables se sont formées emportant les matériaux de part et d'autres de ces dernières.

Instabilité des terrains, ravines

✓ **Réalisé** : Les secteurs les plus à risques ont fait l'objet d'un balisage interdisant aux usagers du site de s'approcher des zones connues instables. Il n'est pas exclu que de nouvelles zones subissent le même type de désordres sans prévenir.

✓ **A venir** : Cette stabilité ne pourra s'améliorer qu'au fil du temps et par la reprise de végétation sur le site. Une étude de faisabilité de stabilisation des sols par les plantes est en cours. La non fréquentation de ces zones favorisera la pousse de la végétation.

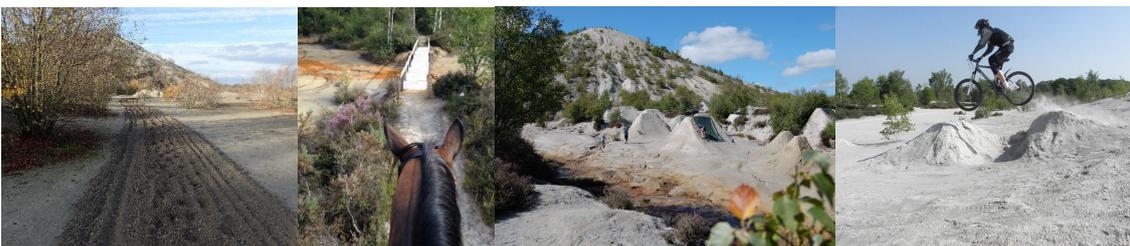
Depuis l'arrêt de l'exploitation de cet ancien gisement d'étain, les usages multiples à des fins de loisirs se sont développés sur ce lieu, en particulier ces 20 dernières années. Des activités de VTT, BMX, randonnées, trail, promenades et équitation sont recensées. Ces usages répétés et croissants sur le site génèrent des poussières et un risque d'exposition de ces usagers plus élevé.

En effet, l'étude menée récemment par le BRGM conclut à une concentration relativement importante en métaux dans les sols (arsenic notamment) présente dans les résidus des anciennes activités de traitement du minerai. En effet, cette zone ayant donné lieu à une exploitation minière dans le passé contient naturellement des teneurs en métaux plus élevées que la moyenne du fait de terres initialement chargées en métaux.

Ce rapport indique qu'en dehors d'une promenade le long du chemin de randonnée et sur la montée au belvédère du terril conique, les autres usages ne sont pas compatibles avec le site.

Usages du site recensés (équitation, VTT, BMX, promenade, etc.)

✓ **Mesures immédiates** : Compte tenu de ces résultats, des premiers travaux de mise en sécurité du site visant à améliorer le balisage du chemin de randonnée, à clôturer les accès aux zones incompatibles avec l'usage de « promenade » et à informer par des panneaux d'interdiction d'accès aux zones incompatibles vont être réalisés en juillet 2019.

Seule l'activité « promenade » sur le chemin balisé est autorisée. La pratique du trail, vélo, VTT, BMX, équitation ou tout autre véhicule avec ou sans moteur est interdite sur tout le site.

✓ **Actions à venir** : Un plan de gestion complémentaire va être élaboré par l'Etat d'ici fin 2019 pour identifier les travaux nécessaires à réaliser pour assurer sur le long terme la comptabilité de l'usage de « promenade » avec les risques présents sur le site.
