Compte rendu annuel d'activités 2019 du DPSM en Pays de la Loire

Rapport final

BRGM/RP-69683-FR

Février 2021

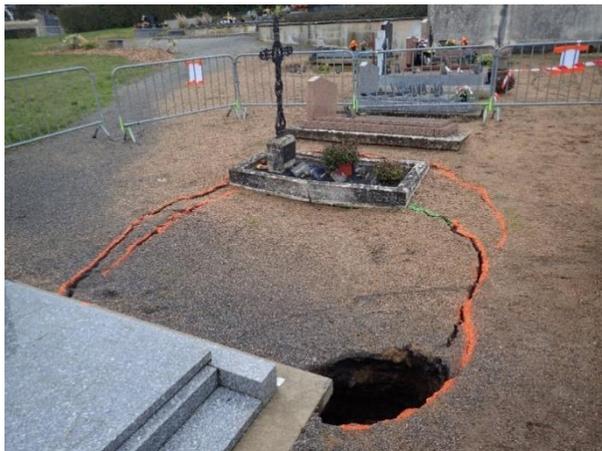
Un désordre a été signalé par l'UTAM CO à la DREAL PDL le 27 décembre 2018, suite à un plausible débouillage partiel du puits du Gros Chêne. Les désordres sont situés sur l'emprise de l'ancienne exploitation minière de houille (mine de charbon de La Tranchée), rattachée à la concession de Montjean, et du cimetière actuel de Montjean-sur-Loire (Illustration 4). Le désordre correspondait initialement à un orifice en surface de forme ovoïde de 1,2 m x 0,7 m pour 1,7 m de profondeur (Illustration 5). La dépression était visible avant la réalisation des travaux de mise en sécurité mais ses dimensions avaient évolué (de même forme, mesurant 4,5 x 3,3 m).

Illustration 5 – Désordre au 11 janvier 2019.

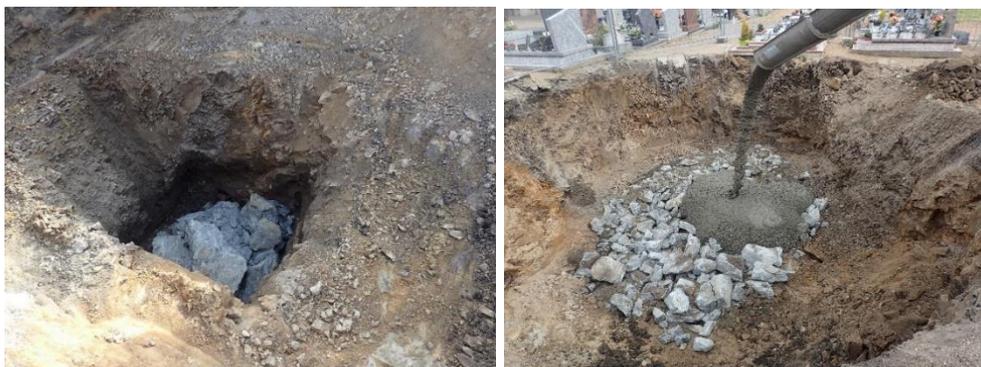
Illustration 9 – Mise en place des blocs d'enrochement et noyage dans le béton.

Le comblement du puits a consisté à mettre en place simultanément des blocs d'enrochements noyés dans un béton (Illustration 9). Le bouchon de surface a été réalisé jusqu'à une profondeur de 1,8 m sous le terrain naturel, lui conférant une épaisseur de plus de 5 m. Le bouchon de surface a été constitué de 47 t de blocs d'enrochement noyés dans 28,5 m³ de béton.

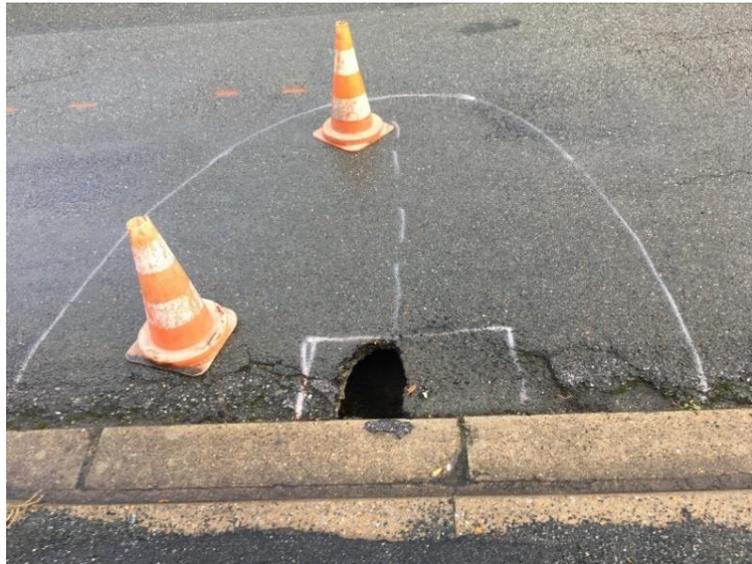
Un désordre a été signalé par la mairie de Montjean-sur-Loire à la DREAL PDL le 27 juin 2019 suite à un fontis apparu sur la voirie (rue de la Chapelle) à Montjean-sur-Loire. Comme le montre l'illustration 5Illustration 12, le désordre correspondait initialement à un orifice en surface de 0,2 m de diamètre. Le désordre présentait un cratère quasi horizontal orienté de 1,60 m de long par 0,6 m de large et 0,6 m de profondeur (Illustration 12).

Illustration 12 – Désordre au 9 octobre 2019.

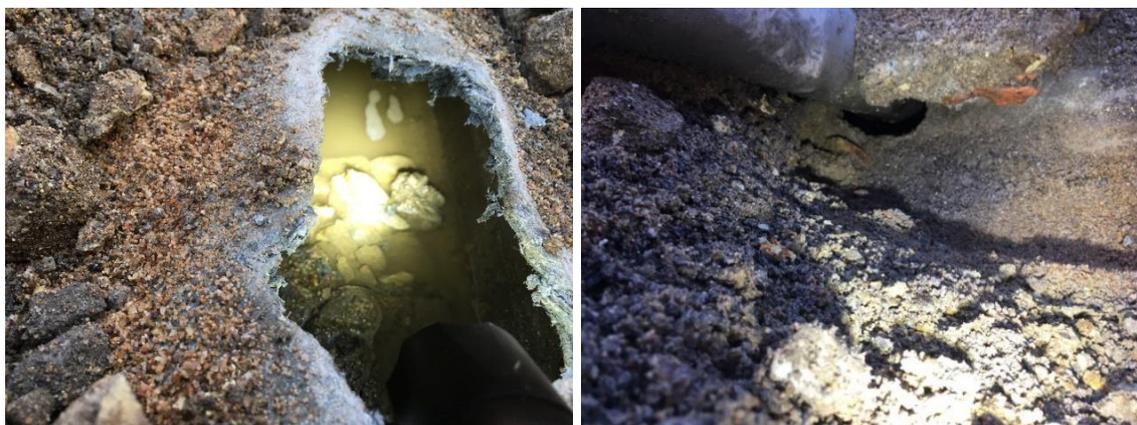
Après la mise à vue des réseaux, il a été constaté que la conduite principale du TAE était endommagée sur sa partie sommitale : elle présentait une entaille de 10 cm de large par 20 cm de long. Il a également été remarqué que des gravats en fond de fil d'eau commençaient à barrer le cheminement des eaux usées (Illustration 15). Le dessous du raccordement de l'antenne n° 5 présentait également une anomalie et a nécessité le retrait du mortier de liaison présent sur les deux conduites. Compte-tenu de la dureté de la roche à environ 1,2 m de profondeur dans la zone du désordre, le DPSM a arrêté les investigations car elles permettaient d'ores et déjà d'écartier l'origine minière du désordre.

Illustration 15 – Dégâts présents sur la conduite du TAE et sous le raccordement de l'antenne n° 5.

L'entreprise a dégagé le pourtour des canalisations et serti, à l'aide de colliers rilsan, une coquille en PVC au niveau des deux zones à réparer avant de noyer le tout dans du béton. Le béton a été mis en place de manière à obtenir un bloc d'un seul tenant et de rendre les conduites parfaitement étanches (Illustration 16).

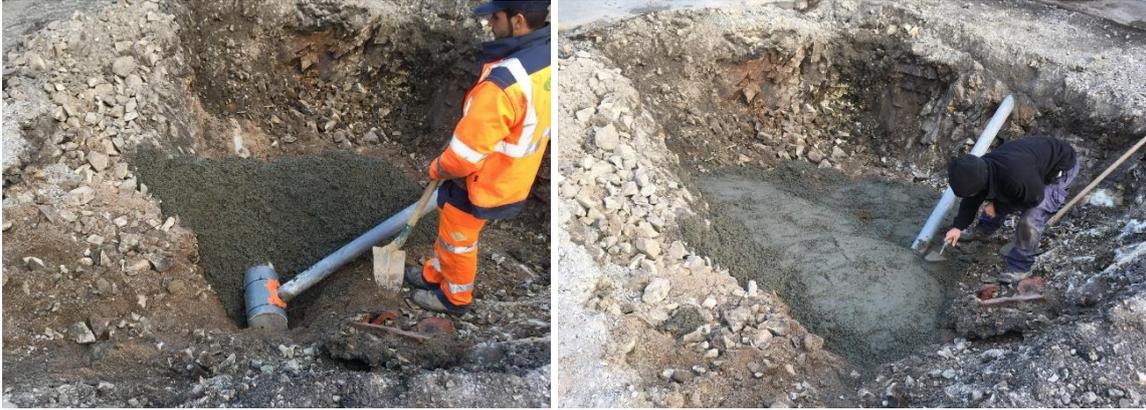
Illustration 16 – Recouvrement des réseaux en béton et bloc de béton sur conduite TAE.

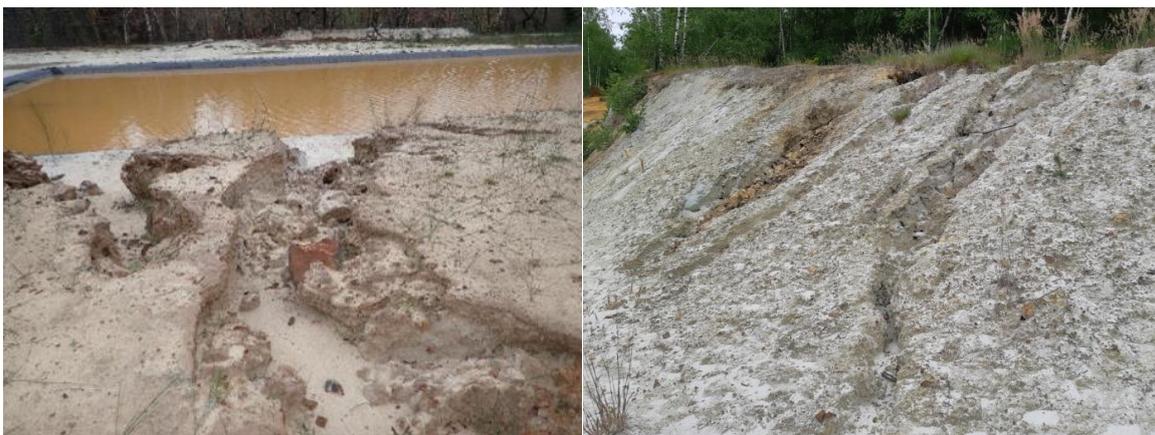
Au cours du suivi, il a été remarqué des dégradations progressives du site -en raison notamment de phénomènes d'érosion- susceptibles de porter atteinte à la pérennité des installations. De plus, des aménagements complémentaires semblaient nécessaires pour mettre en sécurité les lagunes (notamment la mise en place d'une enceinte grillagée et un réaménagement du déversoir vers la Bellière).

Illustration 24 - Illustration des phénomènes d'érosion sur le site des lagunes de la Bellière.

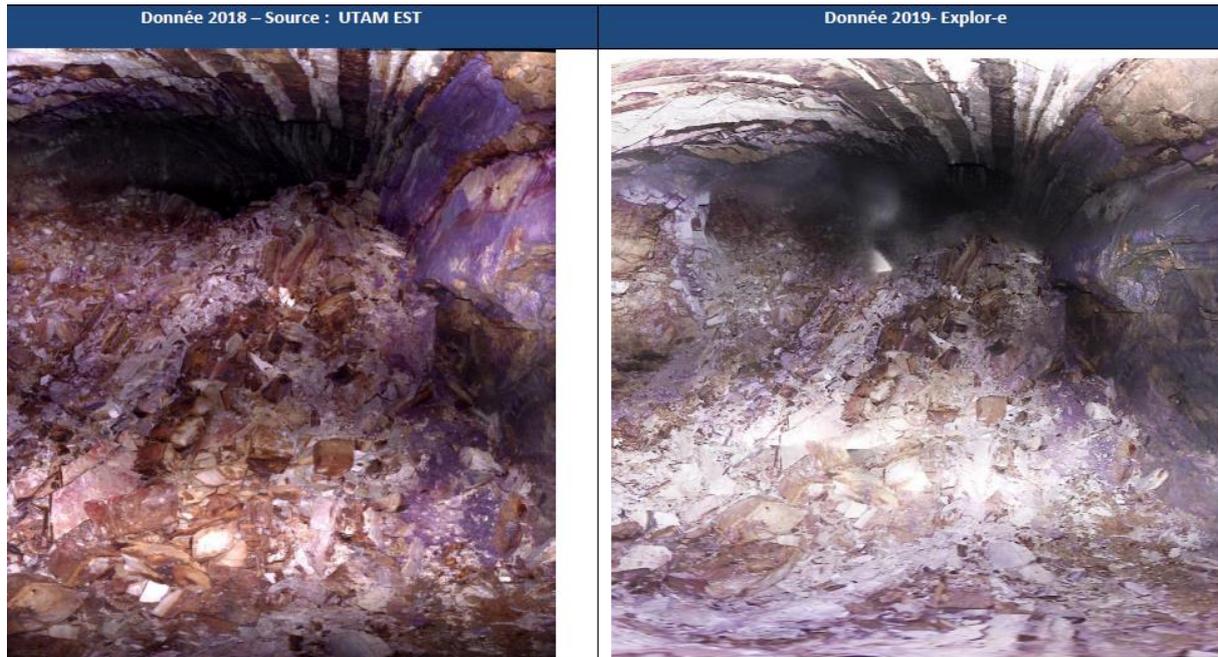
En 2019, les campagnes de mesures ont eu lieu le 8 avril et le 3 septembre. La comparaison de la géométrie des vides restituée en 2019 par rapport à 2018 ne montre aucune évolution notable (Illustration 29 et Illustration 30).

Illustration 29 – SD61b, images de la cavité en 2018 (gauche) et 2019 (droite).

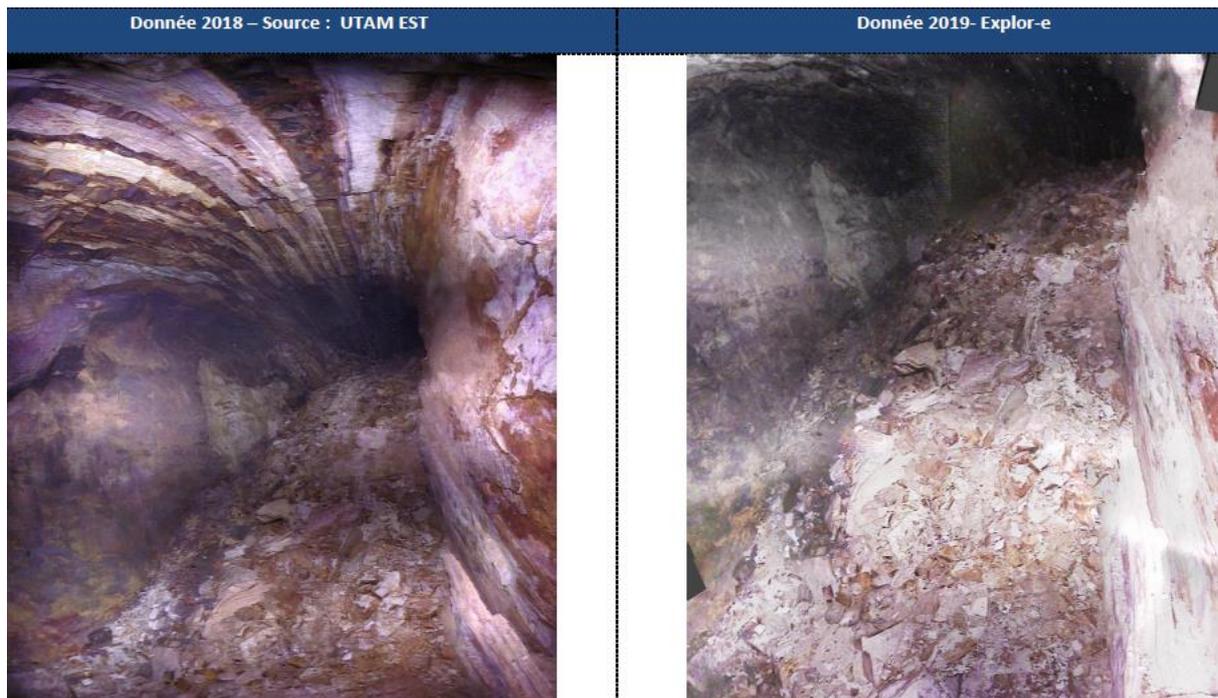
Illustration 30 – Mazuraie 2, images de la cavité en 2018 (gauche) et 2019 (droite).
