Compte rendu d'activités DPSM Année 2017 Région Auvergne-Rhône-Alpes

Rapport final

BRGM/RP-68407-FR

Octobre 2018

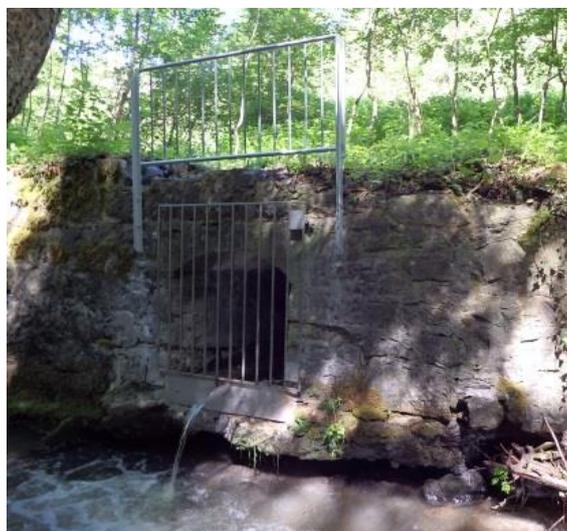
Illustration 17 : Émergence minière sécurisée de la galerie Merle à Prunières (38).

- la sécurité des opérateurs accédant au point de contrôle de l'émergence minière de la galerie Merle par l'installation d'un garde-corps à l'aplomb de la galerie après l'abattage et la dévitalisation d'un arbre en surplomb.

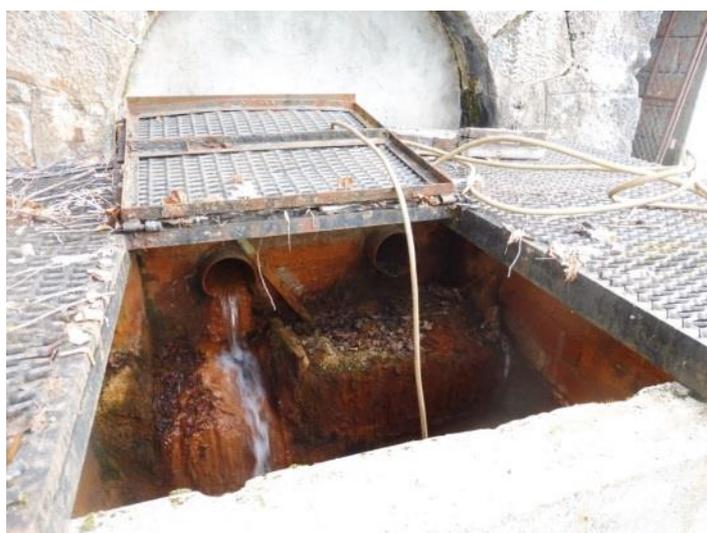
Par ailleurs, la grille sécurisant le bassin récepteur de l'émergence minière de la galerie N14 était dégradée, et l'agencement de cette protection n'était pas adaptée à la réalisation de mesures de débit dans de bonnes conditions de sécurité. Il a donc été procédé en 2017 au remplacement de la grille de protection du bassin récepteur. Elle a été munie d'une trappe d'accès à l'aplomb des drains de l'émergence minière pour permettre des contrôles quantitatifs et qualitatifs en toute sécurité (cf. Illustration 18).

Illustration 18 : Émergence minière sécurisée de la galerie N14 à La Motte-d'Aveillans (38).

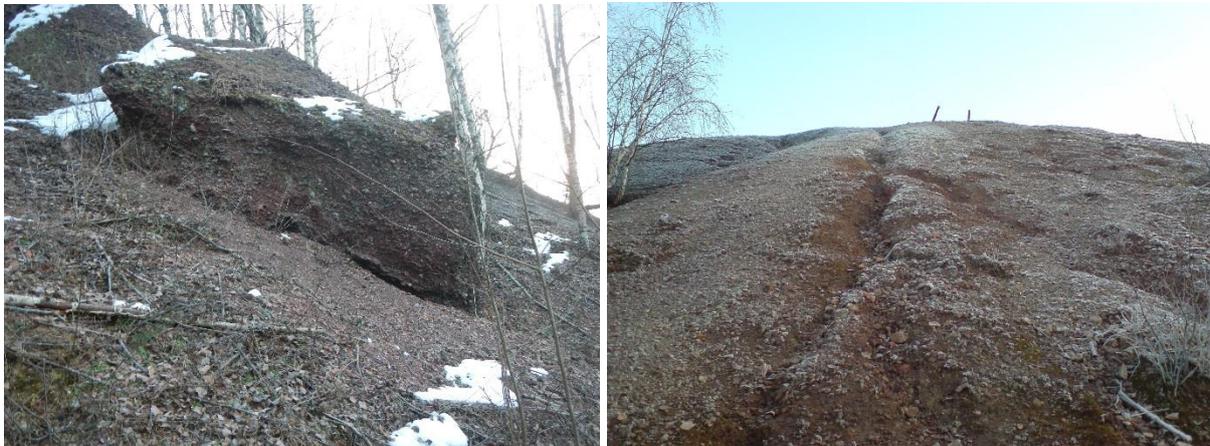
Sur les pentes du terril Couriot A, des zones d'arrachement sont présentes et des blocs de « schistes rouges » sont susceptibles de se déstabiliser (cf. Illustration 33). Toutefois, les ravines déjà observées ne semblent pas évoluer, ou tout au moins lentement, malgré l'apparition d'une nouvelle petite ravine au niveau du rampant. En partie sommitale du terril dans les zones en combustion, de petites instabilités locales (fissures, tassements, ...) sont observées mais il n'a pas été constaté de signe d'instabilité majeure.

Illustration 33 : Terril Couriot A à Saint-Étienne (42) - Blocs de « schistes rouges » instables sur la pente du terril (à gauche) et nouvelle petite ravine au niveau du rampant (à droite).

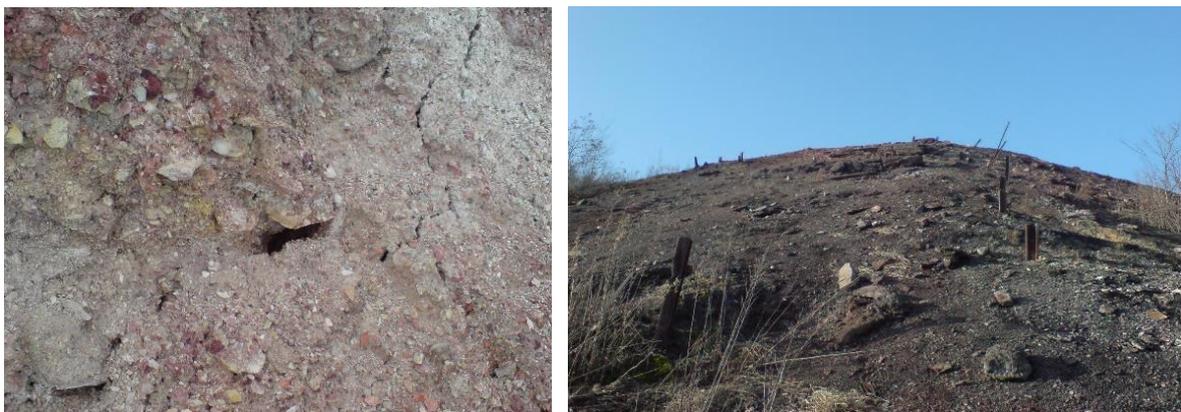
Sur le terril Couriot B, l'auto-combustion des terrains engendre des tassements de matériaux, de petits glissements localisés, des fissures (cf. Illustration 34) et la formation de crevasses sur sa partie sommitale et ses rampants.

Illustration 34 : Terril Couriot B à Saint-Étienne (42) - zone de fissuration (à gauche) et secteur affecté par des tassements au niveau du rampant (à droite).

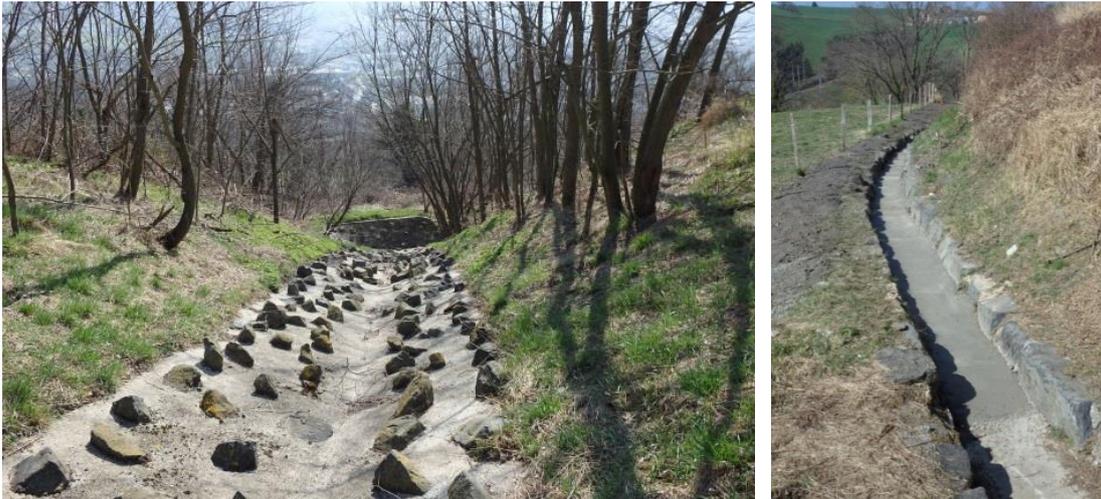
Le plateau sommital du dépôt entouré par une clôture avec un portail fermé à clé, ne montre pas d'indice d'instabilité depuis plusieurs années. Ses fossés et les caniveaux sud-ouest et sud, ainsi que le bassin d'orage, ont fait l'objet d'un curage et d'un débroussaillage fin 2016 – début 2017 pour restaurer le bon écoulement des eaux. De plus, le béton du caniveau situé à l'aval du bassin d'orage a fait l'objet d'une réfection en début d'année 2017 (cf. Illustration 44). Ce réseau hydraulique fonctionne désormais correctement.

Illustration 44 : Dépôt de Côte Gravelle à Roche-la-Molière (42) - Caniveau rejoignant le bassin d'orage (à droite) et caniveau en aval (à gauche).

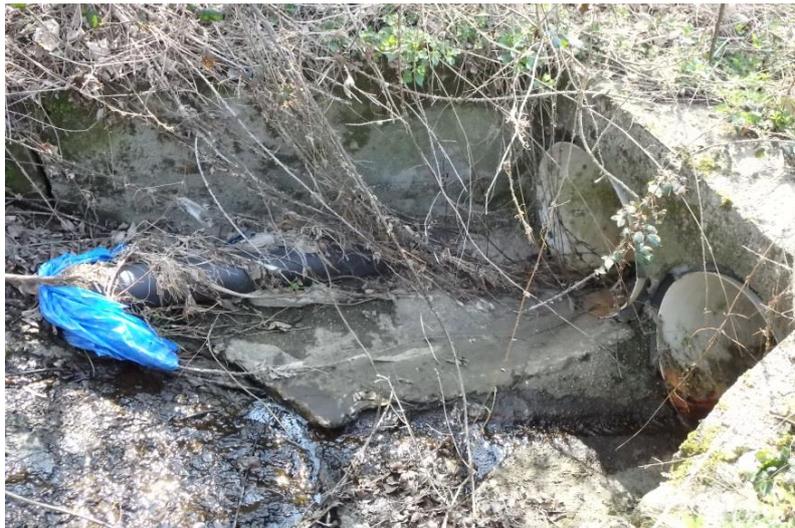
Le caniveau bordant le dépôt de cendres au nord présente un bon état général, avec quelques fissures légèrement ouvertes du béton ne remettant toutefois pas en question la fonctionnalité du dispositif. Les buses assurent un bon écoulement hydraulique (cf. Illustration 45).

Illustration 45 : Dépôt de Côte Gravelle à Roche-la-Molière (42) - Buses du caniveau nord.

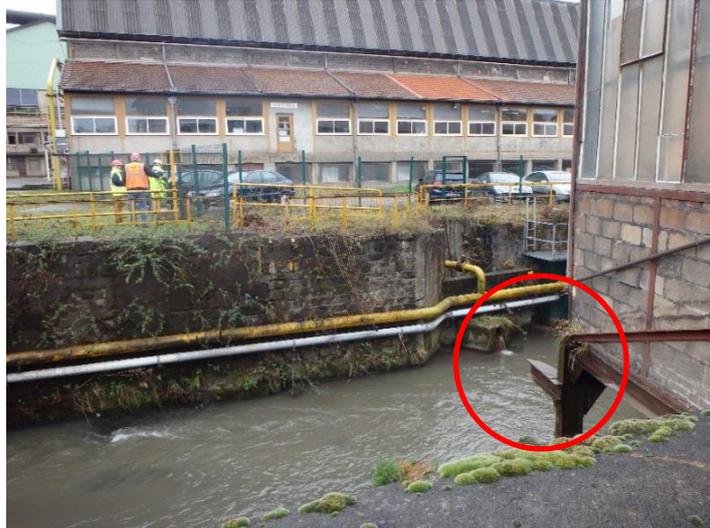
D'après une première expertise menée en 2015 par GEODERIS, le collecteur drainant les anciens travaux miniers serait pratiquement obstrué (1,5 m de dépôts pour une hauteur totale de 1,8 m). Ce colmatage serait à l'origine de problèmes d'écoulement en provoquant ponctuellement une mise en charge de l'eau dans le collecteur, et probablement dans les terrains adjacents, suite à la constitution naturelle de « barrages » dus à des précipités d'hydroxydes de fer qui, lors de leur rupture, entraîneraient un débouillage des matériaux. Pour cette raison, plusieurs épisodes de coloration orangée des eaux de la rivière Ondaine, d'une durée de quelques minutes à quelques heures, sont survenus depuis 2013 au niveau du rejet (cf. Illustration 48).

Illustration 48 : Usine Aubert & Duval à Firminy (42) - Zone de rejet des eaux de mine dans l'Ondaine.

Dans ce contexte, en octobre 2016, un échantillon de boues a été prélevé à des fins d'analyses. Au vu des résultats, il s'avère nécessaire de prévoir leur évacuation vers une installation de stockage de déchets non dangereux, dite de classe 2.

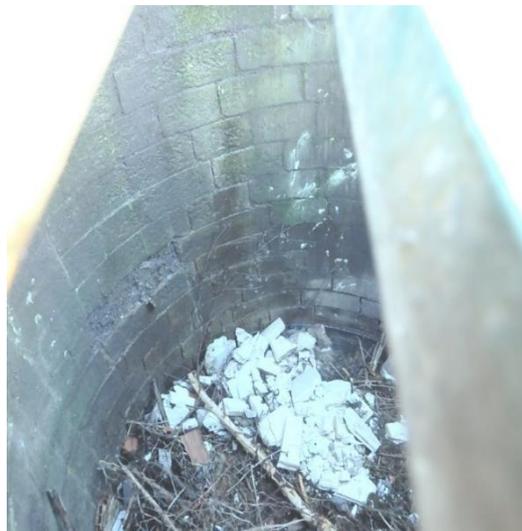
Par sa saisine du 2 novembre 2017, la DREAL Auvergne-Rhône-Alpes a missionné le BRGM/DSPM pour la mise en sécurité de la tête du puits Moïse situé sur la commune de Rive-de-Gier (42). En effet, suite au signalement d'un affaissement de plusieurs mètres de hauteur fin septembre 2017, une expertise menée par GEODERIS a conclu que le désordre

correspondrait au débouillage des remblais présents dans la colonne d'un ancien de puit mine, aujourd'hui comblé (cf. Illustration 50).

Illustration 50 : Mise en sécurité de la tête du puits Moïse à Rive-de-Gier (42) -
Vue du débouillage du remblai dans la colonne du puits.

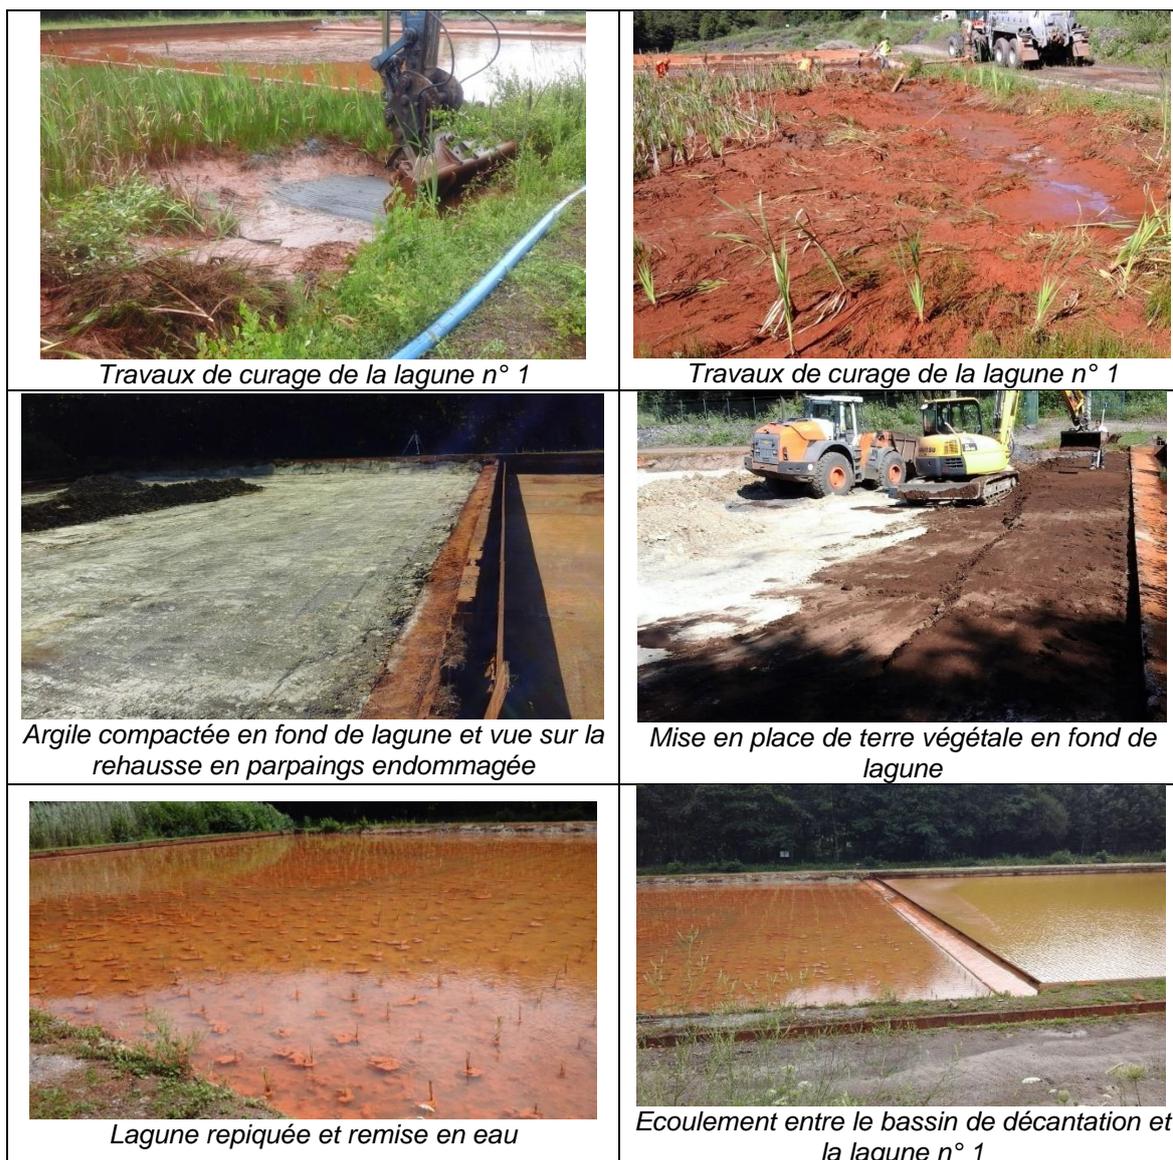
Illustration 74 : Messeix - Travaux de curage et repiquage de la lagune n° 1.

- curer et repiquer la lagune n° 1 en juillet 2017 (cf. Illustration 74) ;

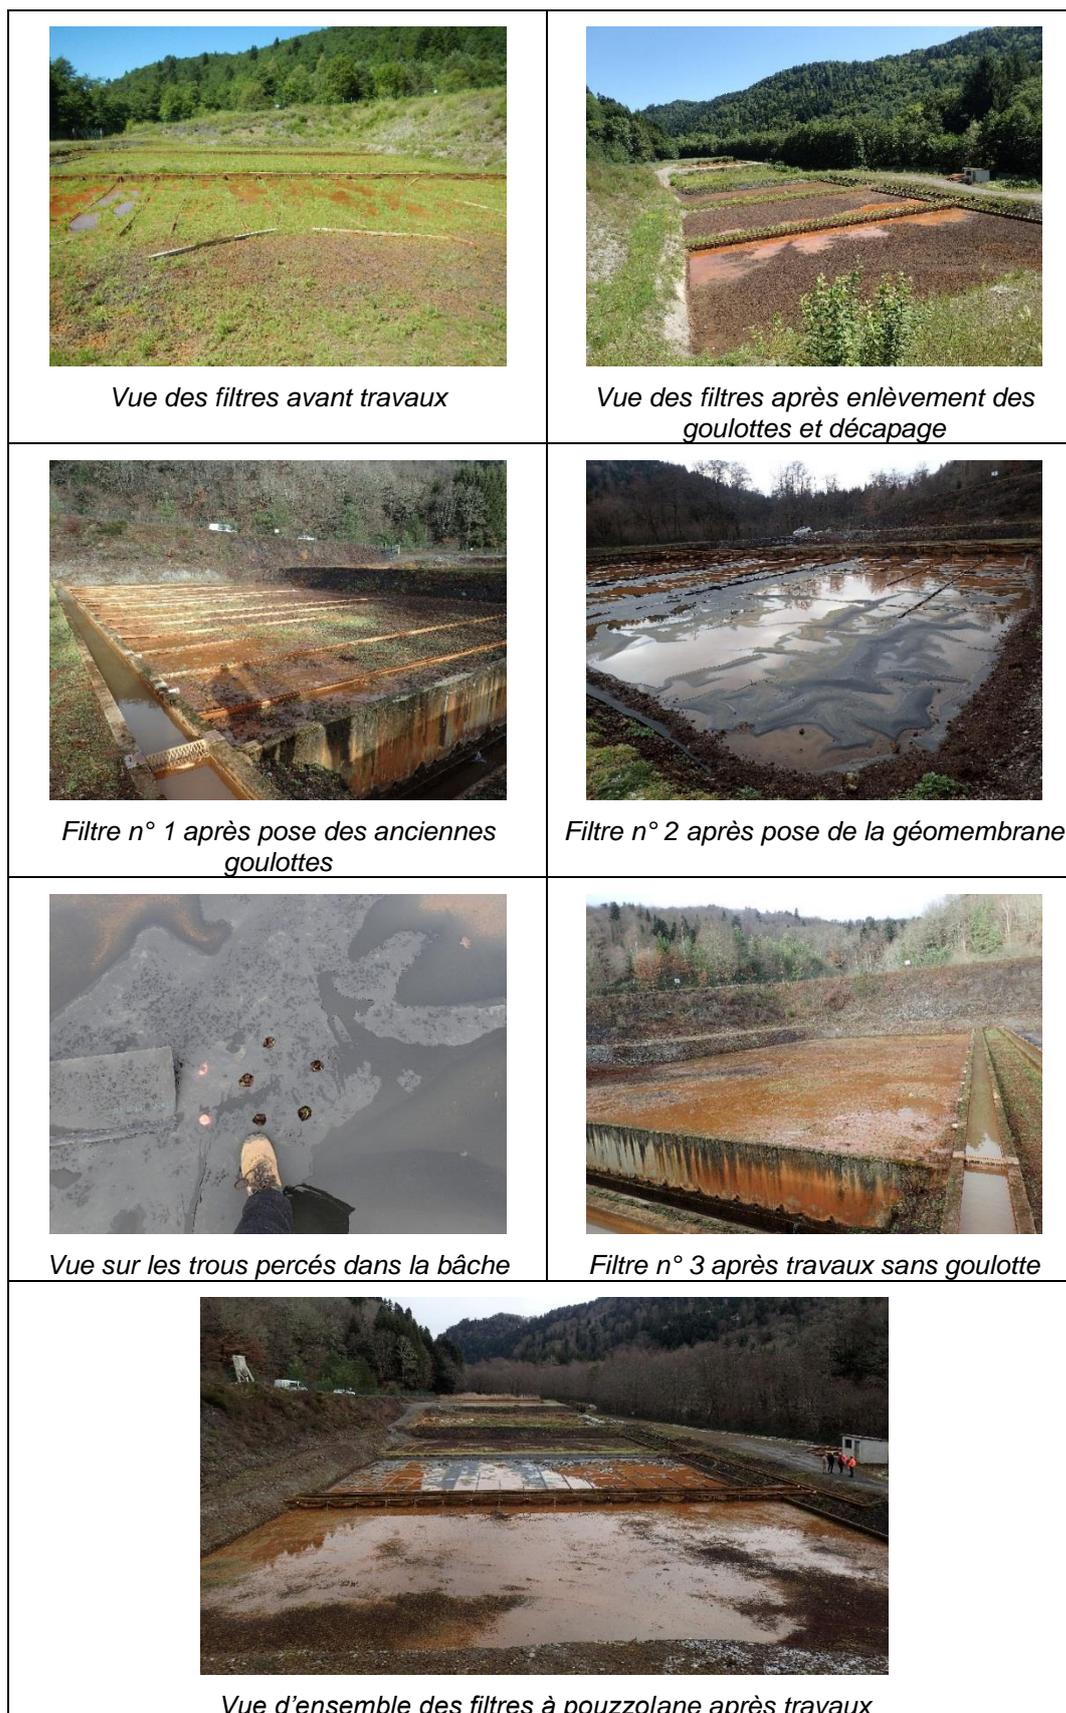
- améliorer la distribution de l'eau au niveau des filtres à pouzzolane (cf. Illustration 75) car ils présentaient une végétation importante en surface et les goulottes de répartition des eaux étaient endommagées. Compte tenu de la présence de *Crassule de Helms* (espèces exotiques envahissantes) recensée au droit des filtres à pouzzolane, il a été testé la mise en place d'une bâche sur la surface d'un des filtres, cette bâche étant percée pour laisser l'eau s'infiltrer mais empêchant la végétation de reprendre. Dans l'attente de cette phase de test, les anciennes goulottes non endommagées, ont été récupérées et mises en place sur un des filtres. Ainsi, fin 2017, les filtres sont organisés comme suit :
 - filtre n° 1 : équipé des anciennes goulottes de répartition,
 - filtre n° 2 : équipé d'une bâche percée,
 - filtre n° 3 : pas d'équipement pour améliorer la répartition des eaux.

Illustration 75 : Messeix - Travaux d'entretien sur les filtres à pouzzolane.

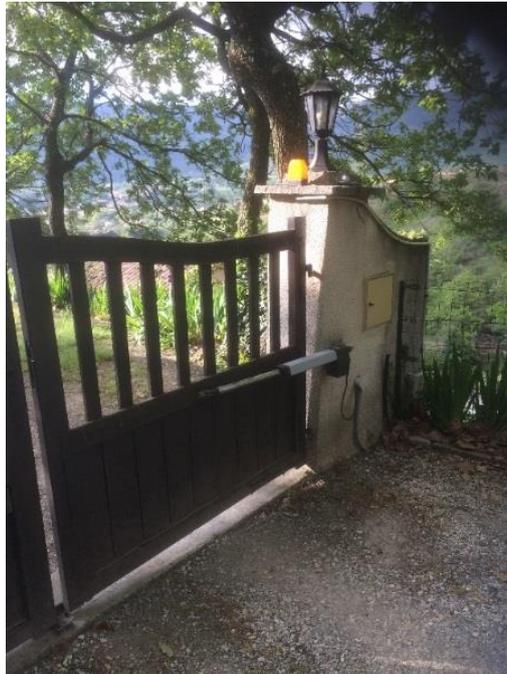
Le désordre est situé à une quarantaine de mètres d'une habitation à proximité immédiate d'un portail permettant d'accéder à la propriété. Un des piliers de ce portail commence à basculer vers le talus aval où s'est développé le fontis, et le seuil en béton de l'ouvrage est lui-même dégradé. Ce déchaussement et ce basculement sont dus à un glissement de terrain provoqué

Illustration 135 : Portail et piliers à changer à Veyras (07).

Après examen détaillé des désordres constatés, mais également de leur origine et du contexte de l'opération, il a été retenu de traiter le fontis survenu dans le talus grâce à un comblement par du béton après avoir soigneusement curé l'effondrement. De plus, la structure du pilier du portail et de son seuil ainsi que la murette en béton seront reprises, avant de remplacer les vantaux endommagés (cf. Illustration 135).

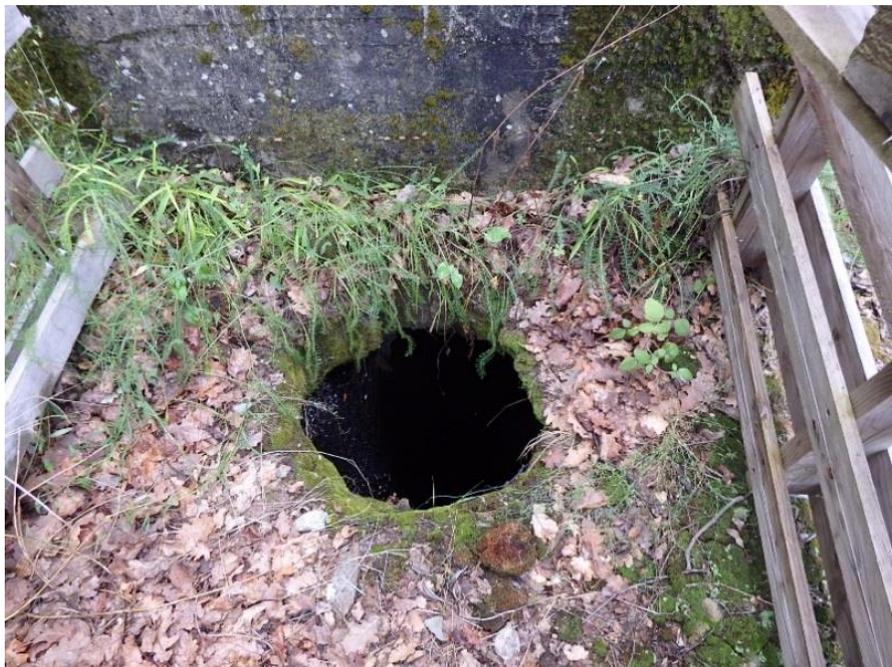
Illustration 138 : Orifice d'effondrement en périphérie de la dalle de fermeture d'un puits de mine à Reventin-Vaugris (38).

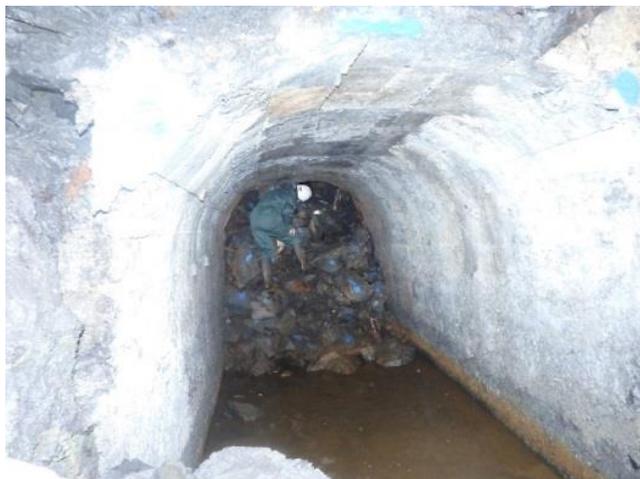
Illustration 142 : Inspection visuelle de la première cloche d'effondrement de la galerie minière du TB Saint-Jacques aux Chapelles (73).

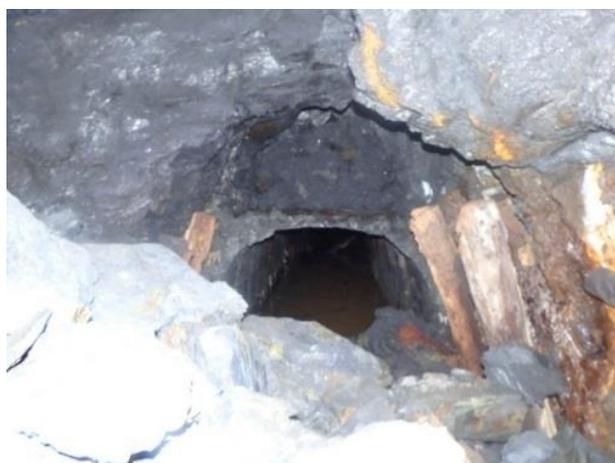
Illustration 143 : Seconde zone d'effondrement de la galerie minière du TB Saint-Jacques aux Chapelles (73).
