# Compte rendu d'Activité Régional Annuel 2019 – Région Auvergne-Rhône-Alpes

Rapport final

**BRGM/RP-69808-FR**  
Juin 2020

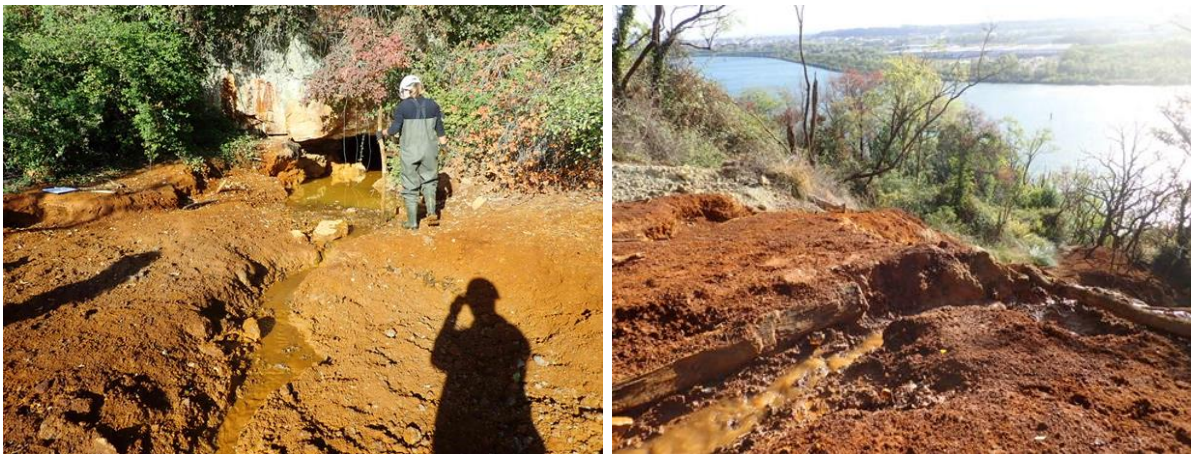
L'acidité des eaux minières empêche la végétation de se développer en aval de la sortie de la galerie (Illustration 6). Par contre, l'accès à la galerie par l'amont est rendu de plus en plus difficile par le développement de ronces. Le bassin de décantation se colmate toujours naturellement avec les feuilles tombées des arbres situés en surplomb de l'entrée de la galerie. Un nettoyage manuel a été réalisé à chaque visite.

*Illustration 6 : Galerie G10 à Soyons – tranchée creusée en aval de l'émergence minière G10 à gauche, écoulement canalisé le long du flanc de colline en aval de l'émergence minière G10 à droite (octobre 2019).*

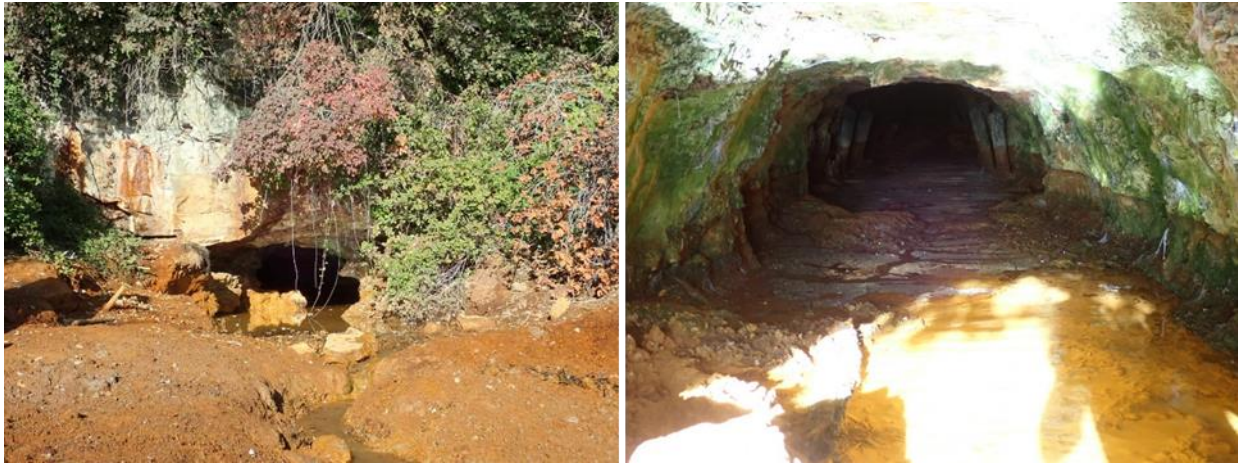
En octobre 2019, un contrôle visuel depuis l'extérieur de la galerie a été effectué et a permis de confirmer qu'elle n'était pas obstruée (Illustration 7).

*Illustration 7 : Galerie G10 à Soyons - Vue de la galerie G10 en 2019, entrée (à gauche) et intérieur (à droite) - octobre 2019.*

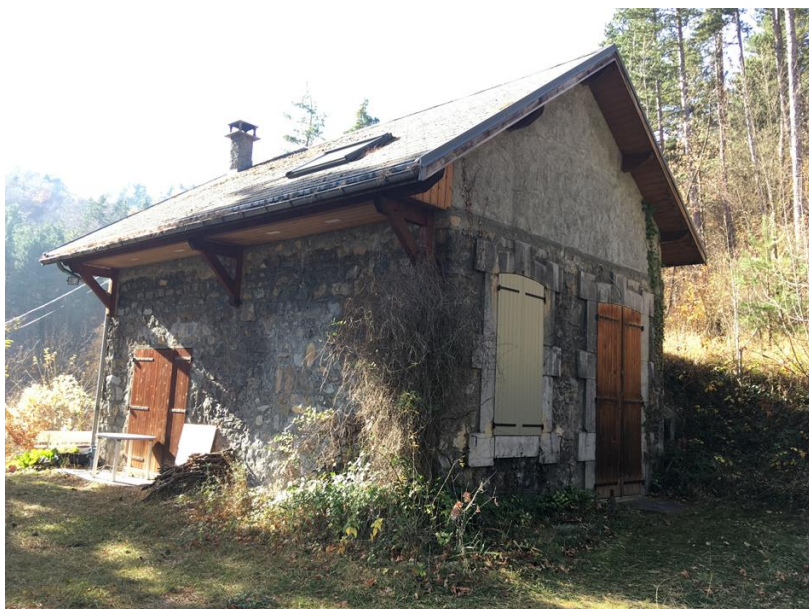
Par son courrier du 24 octobre 2013, la DREAL ARA a saisi le DPSM pour évaluer les modalités et le coût de travaux de mise en sécurité d'une galerie minière en mauvais état, localisée à une vingtaine de mètres sous une habitation individuelle (Illustration 14) située à Susville.

*Illustration 14 : Susville (38) - Habitation individuelle au droit d'une galerie minière en mauvais état.*

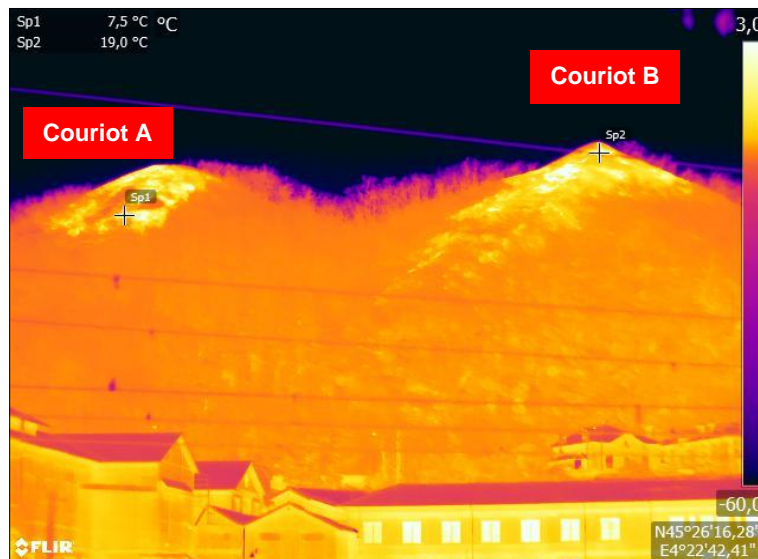
Les températures représentatives des points chauds lues avec la caméra infrarouge sont comprises pour le terril Couriot A entre 30 °C et 139 °C, soit des valeurs du même ordre de grandeur que les années précédentes. Celles du terril Couriot B montrent des échauffements plus importants, avec notamment une température maximale relative de 178,3 °C mesurée en vue infrarouge sur une crevasse, qui est tout de même en baisse par rapport à la température de 189 °C mesurée au même endroit en 2018.

Illustration 21 : Vue infrarouge des flancs est des terrils Couriot A et B (températures relatives à 500 m de distance).

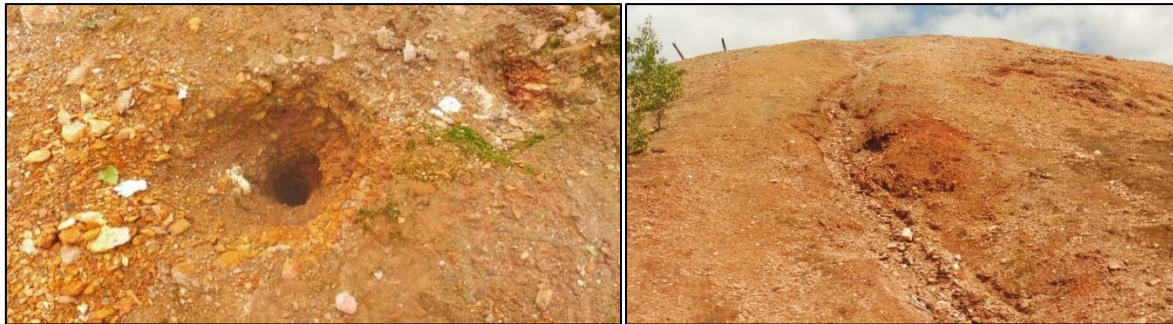
Les ravines observées depuis plusieurs années ne progressent pas significativement. La partie sommitale en combustion montre toujours les mêmes désordres en surface (tassements, fissurations, affaissements), sans que ceux-ci n'engendrent de risque majeur immédiat sauf vis-à-vis d'éventuels promeneurs (Illustration 22).

*Illustration 22 : Terril Couriot A à Saint-Étienne (42) - Crevasse due aux échauffements souterrains (à gauche) et petite ravine au niveau du rampant (à droite) – prises de vue mai 2019.*

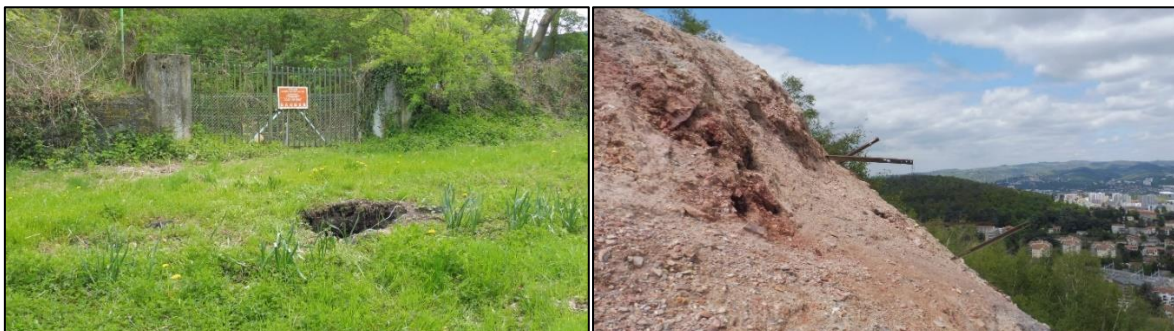
En pied du terril Couriot B, un « cratère » en surface a été observé. Celui-ci pourrait correspondre à un fontis. Bien que n'étant pas dans le périmètre de la surveillance, la commune a été informée de ce désordre étant donné sa proximité (environ 5 m) avec la voirie (Illustration 23).

*Illustration 23 : Terril Couriot B à Saint-Étienne (42) – probable fontis (à gauche) et fissure d'échauffement (à droite) au niveau du rampant – prises de vue mai 2019.*

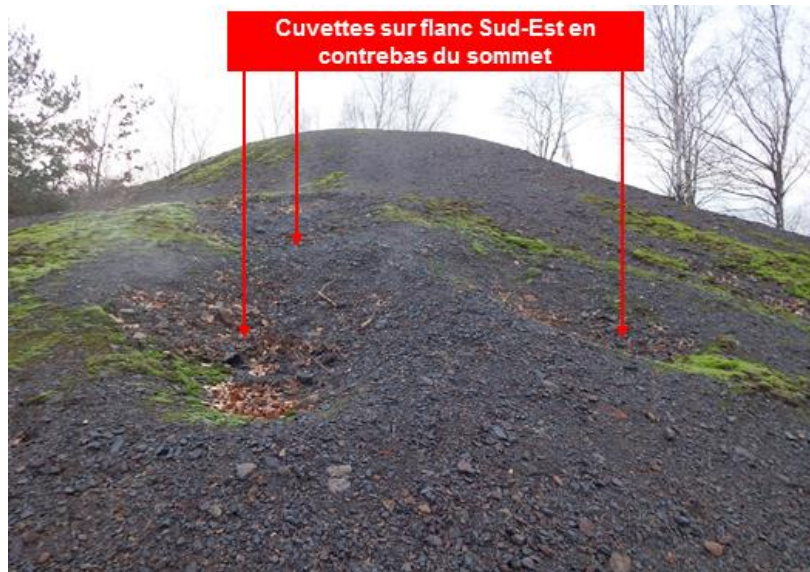
Au niveau de la partie sommitale du flanc sud-est du terril, une zone de faible étendue est en échauffement. Elle se caractérise par une absence de végétation et la présence de trois petites dépressions en forme de cuvette (Illustration 25) dues à des tassements de terrain en auto-combustion. Leurs dimensions ne témoignent pas d'évolution notable. Ce flanc et en particulier le secteur où sont localisées les dépressions susmentionnées a fait l'objet d'un levé annuel des températures par caméra thermique (Illustration 26).

Illustration 25 : Terril Le Fay à Saint-Jean-Bonnefonds (42) - Cuvettes sur le flanc sud-est, en contrebas du sommet.

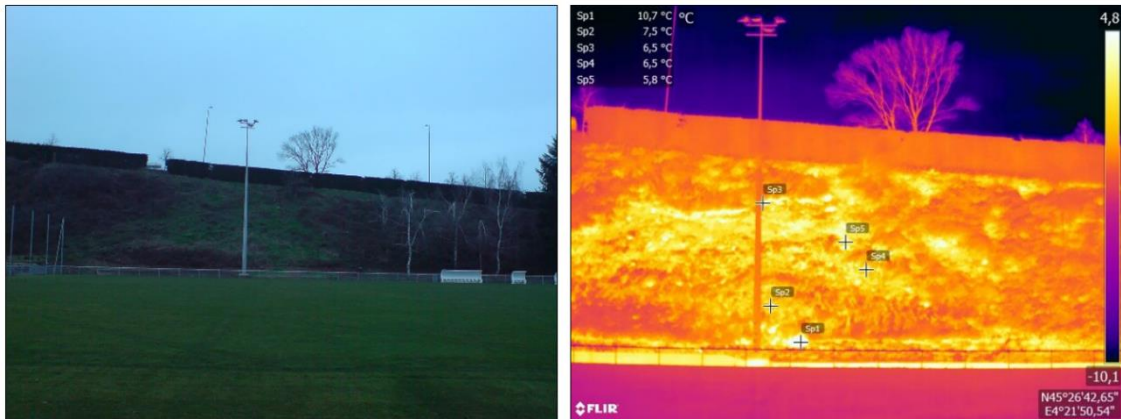
L'inspection thermographique de surface a été réalisée sur trois zones présentant un échauffement souterrain. La première zone, située en contrebas du boulevard au niveau du talus du stade, présente une légère anomalie thermique en surface, de l'ordre de + 5 °C par rapport au sol non soumis aux échauffements (Illustration 28). Malgré une température atmosphérique de 3°C, les conditions climatiques n'ont pas été optimales car le temps était dégagé. La température du sol, en dehors de la zone impactée par l'échauffement souterrain, était de l'ordre de + 8 °C contre + 6 °C maximum en 2018.

Illustration 28 : Colline des Rosiers à Saint-Étienne (42) - Vue infrarouge du talus du stade en contrebas du forage S1 de la Colline des Rosiers (janvier 2019).

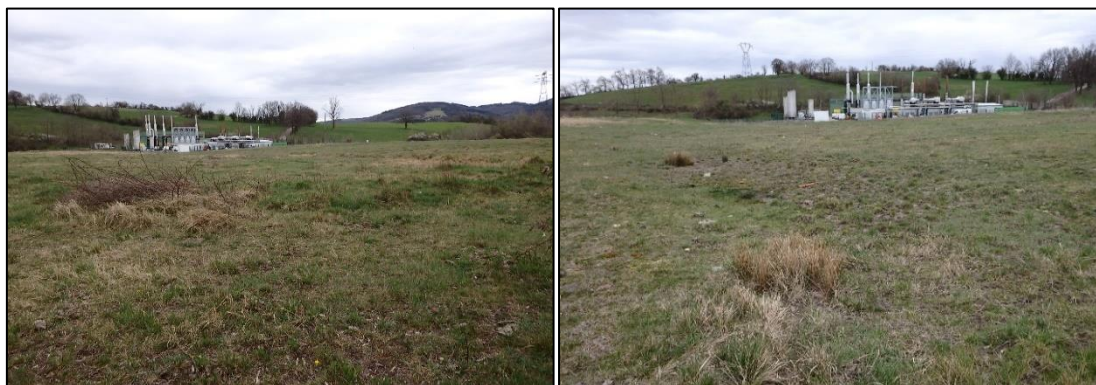
*Illustration 32 : Dépôt de cendres de Côte Gravelle à Roche-la-Molière (42) - Point bas en partie sommitale montrant des signes d'accumulation d'eau (à gauche) et pacage de vaches (à droite) - avril 2019.*

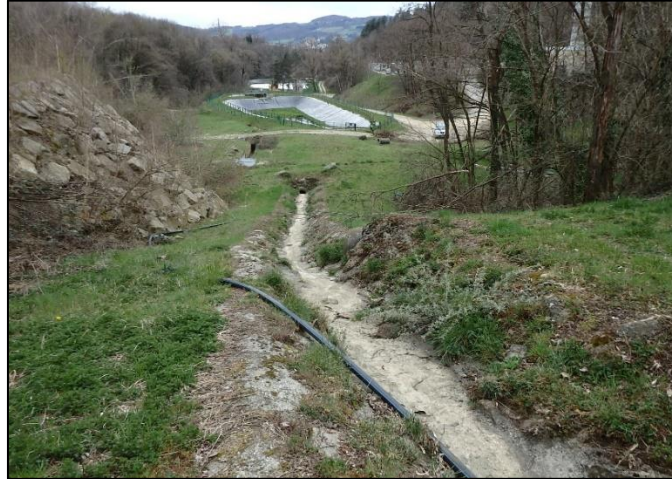
Au nord, le réseau hydraulique est composé uniquement d'un caniveau qui ne présente pas de signe de dégradation (Illustration 34).

*Illustration 34 : Dépôt de cendres de Côte Gravelle à Roche-la-Molière (42) - Réseau hydraulique au nord – nord-ouest (avril 2019).*

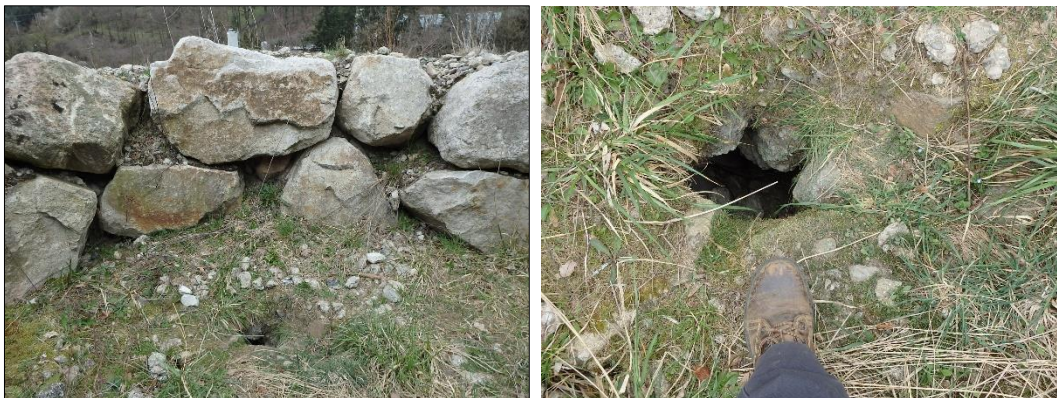
Le plateau intermédiaire entre les deux parties d'enrochement présente des trous en bordure, à proximité des enrochements inférieurs (Illustration 35). Ceux-ci correspondent vraisemblablement à des zones d'infiltration préférentielle. Bien qu'ils ne présentent pas d'évolution visible en surface, ces trous doivent être attentivement surveillés et leur dimension mesurée. La SAUR, responsable de cet enrochement, a été informée et est en charge du suivi de l'enrochement.

*Illustration 35 : Dépôt de Côte Gravelle à Roche-la-Molière (42) - Trous observés sur le plateau au pied de l'ancienne zone d'éboulement du talus nord-ouest (avril 2019).*

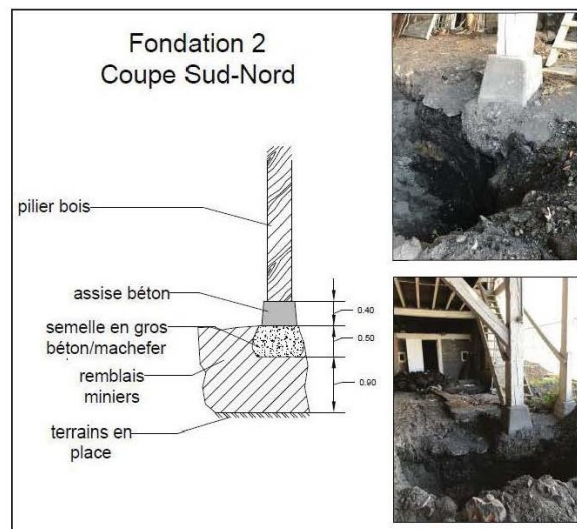
Illustration 37 : Coupe sud-nord de la fondation 2.

Ces reconnaissances montrent que les deux fondations investiguées présentent des encastresments faibles ainsi que des terrains d'assise médiocres. Elles mettent en évidence un potentiel défaut de fondation de la grange en bois.

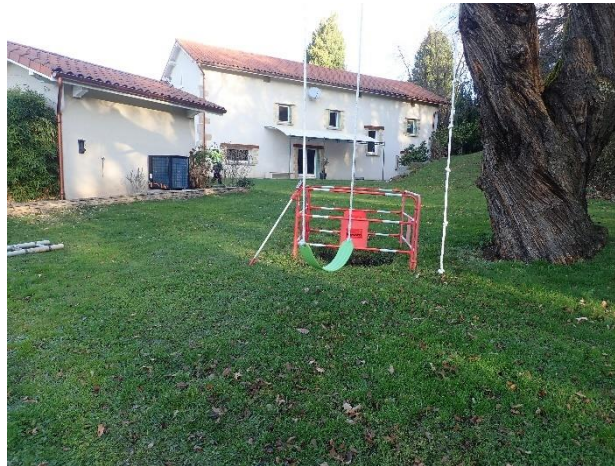
Suite au signalement de l'apparition d'une cavité dans le jardin d'un particulier fin juin 2019 sur la commune de Saint-Jean-Bonnefonds, GEODERIS a été sollicité par la DREAL pour donner un avis quant à l'origine minière éventuelle de ce désordre. Lors de la visite de GEODERIS en juillet, la cavité présentait une ouverture de 1,5 m de diamètre environ pour une profondeur de 2,5 m.

*Illustration 39 : Vue du désordre observé le 19/12/2019 – Saint-Jean-Bonnefonds (42).*

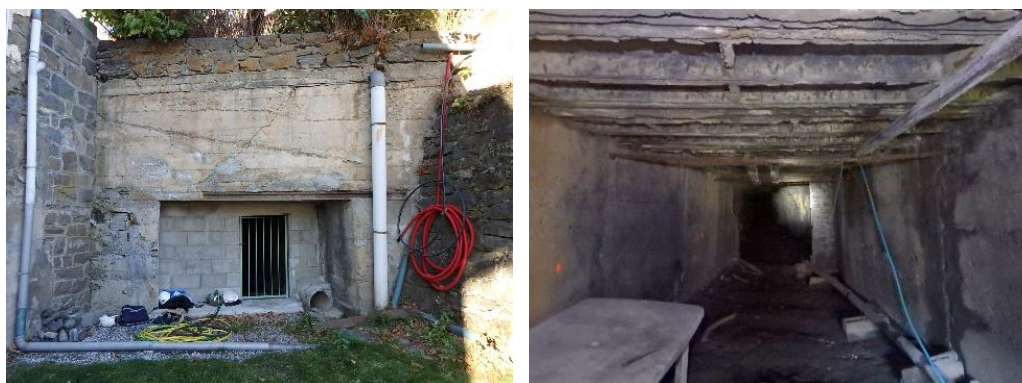
*Illustration 49 : Galerie minière du TB Saint-Jacques aux Chapelles (73) - Entrée de la galerie après travaux d'aménagement (à gauche) et toit dégradé de la galerie sous la voie communale (à droite).*

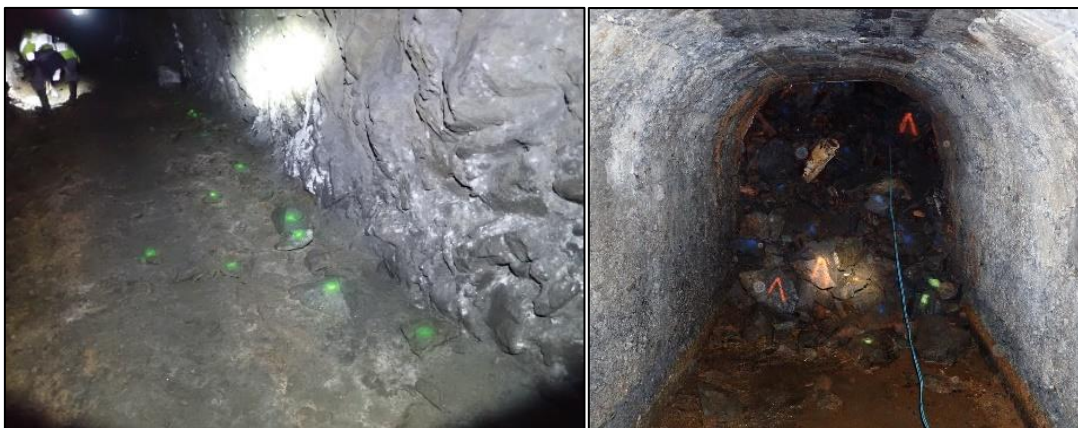
Illustration 51 : Blocs décimétriques tombés au sol (PM 80) à gauche, passage étroit obturé par de nouveaux blocs (PM 100) à droite.

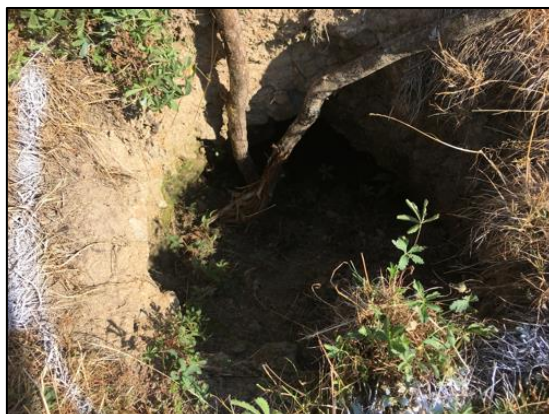
*Illustration 66 : Bert - Fontis avant travaux.*

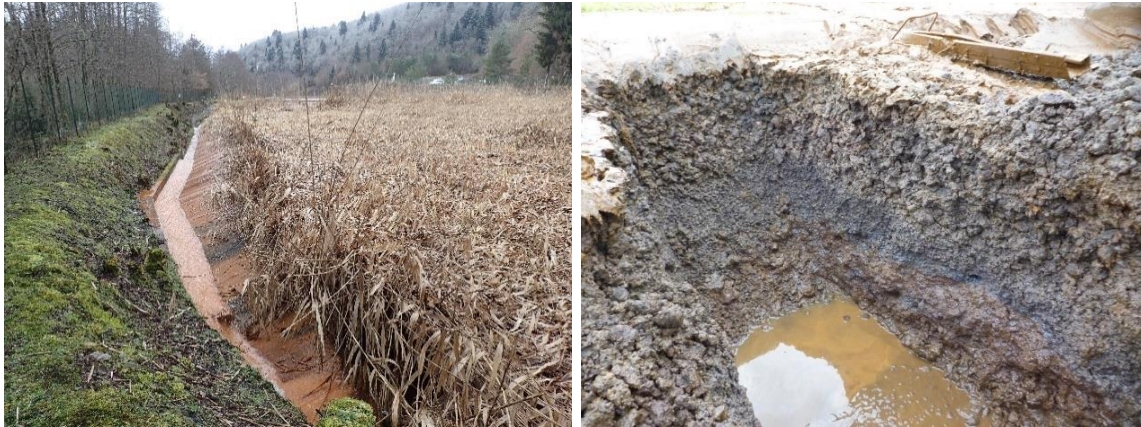
*Illustration 87 : Messeix - Lagunes n° 2 et encrassement des filtres à pouzzolane (hiver 2018).*
