Compte rendu d'activités DPSM

Année 2016 - Région Occitanie

BRGM/RP-66933-FR
Décembre 2017

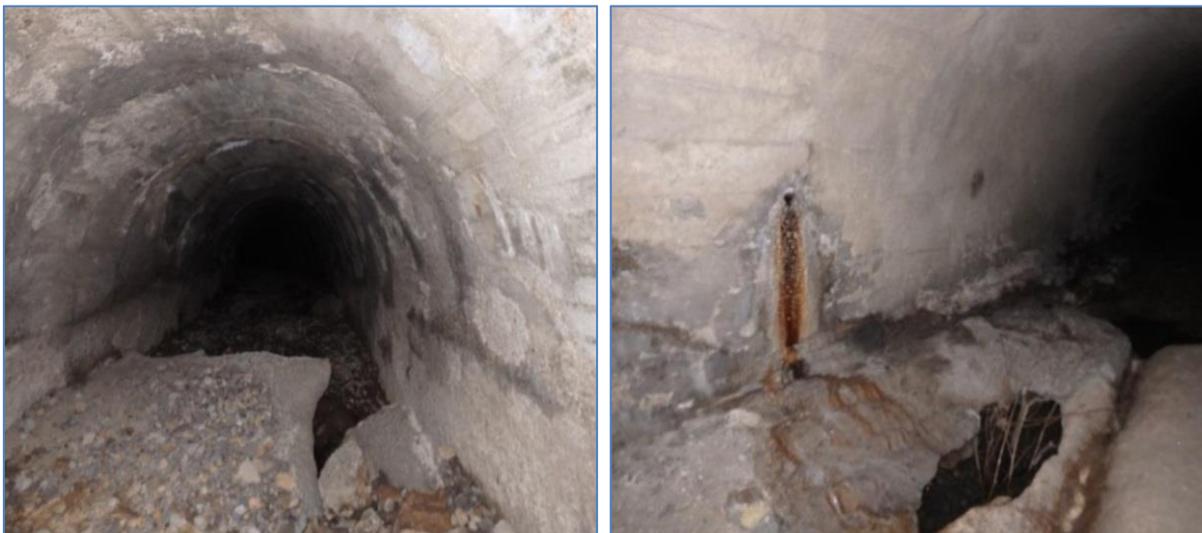
- plan incliné des Oules :
 - en sortie de l'ouvrage, la végétation ligneuse continue de se densifier. Il est prévu de l'éliminer en 2017,
 - dans la galerie de petites dégradations sont visibles au niveau des parements. Ces points sont surveillés de près ;
- ruisseau Lascous : l'ouvrage demeure en bon état général mais les altérations constatées depuis plusieurs années tendent à légèrement s'accroître sans pour autant menacer à ce stade le fonctionnement de la galerie :
 - le radier dans l'ouvrage est localement détérioré par les infiltrations d'eau, et nécessite à terme d'être renforcé (cf. Illustration 21),
 - les parements de la galerie présentent également par endroits des signes de dégradation, sans pour autant menacer de bouger (cf. Illustration 21),

Illustration 21 - Ruisseau couvert Lascous - Exemple de dégradation duradier et en base de piedroits - Laval-Pradel (30).

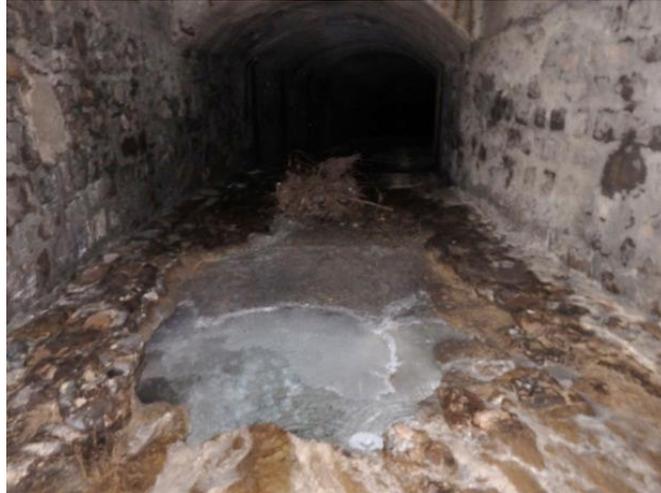
- des précipités blanchâtres ont été prélevés dans le ruisseau couvert (cf. Illustration 22). Les analyses sont en cours, les résultats n'étant pas encore connus à la date d'édition du présent rapport,
- à noter qu'après vérification les blocs présents à l'entrée de l'ouvrage ne doivent plus être évacués dans la mesure où ils avaient été mis en place par Charbonnages de France dans le but de « casser » les vitesses d'écoulement,
- de plus, la fourniture et la mise en place de panneaux avertisseurs pour interdire l'accès à la galerie, initialement envisagées à la charge de l'État, sont de la responsabilité du propriétaire foncier et de la mairie.

Illustration 22 - Ruisseau couvert Lascous - Précipités blanchâtres au sol - Laval-Pradel (30).

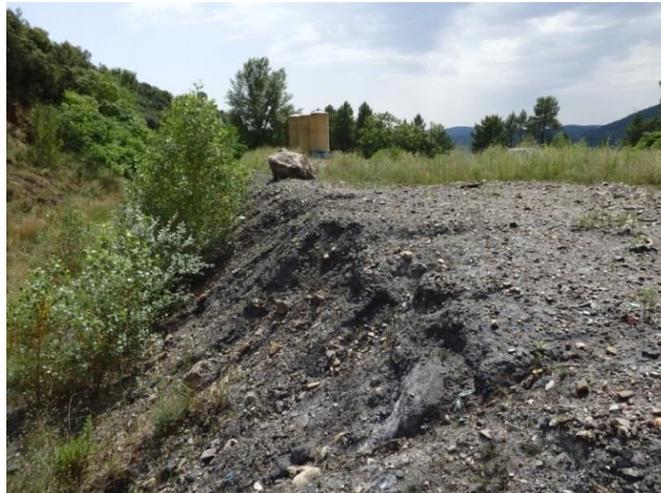
- les passages d'engins pour l'évacuation des bigs-bags de gravats, déjà constatés depuis plusieurs années, sont à l'origine d'une exhumation localisée des schlamms (résidus de lavage du charbon), ces derniers pouvant être susceptibles d'être sujets à des phénomènes d'échauffement et d'auto-combustion (cf. Illustration 23). Des travaux initialement prévus en 2016 pour reconstituer et protéger les berges du fossé des Oules ont été repoussés en 2017 (cf. § 4.1.5).

Illustration 23 - Schlamms mis à nu en périphérie du fossé des Oules - Laval-Pradel (30).

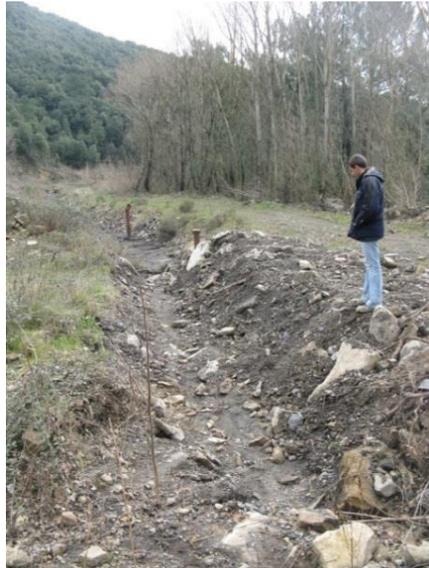
Par ailleurs, suite à de fortes pluies ayant provoqué en octobre 2015 le glissement d'environ 500 m³ de matériaux au niveau du flanc sud du Carreau, exhumant essentiellement des cendres et un peu de schlamms, des travaux de recalibrage du fossé de colature sud du carreau a été menés courant 2016 (cf. Illustration 24). Cette opération permet de limiter les phénomènes d'infiltration et de débordement des eaux météoriques en cas de fortes intempéries, à l'origine des désordres constatés.

Illustration 24 - Recalibrage du fossé en bordure du carreau des Oules - Laval-Pradel (30).

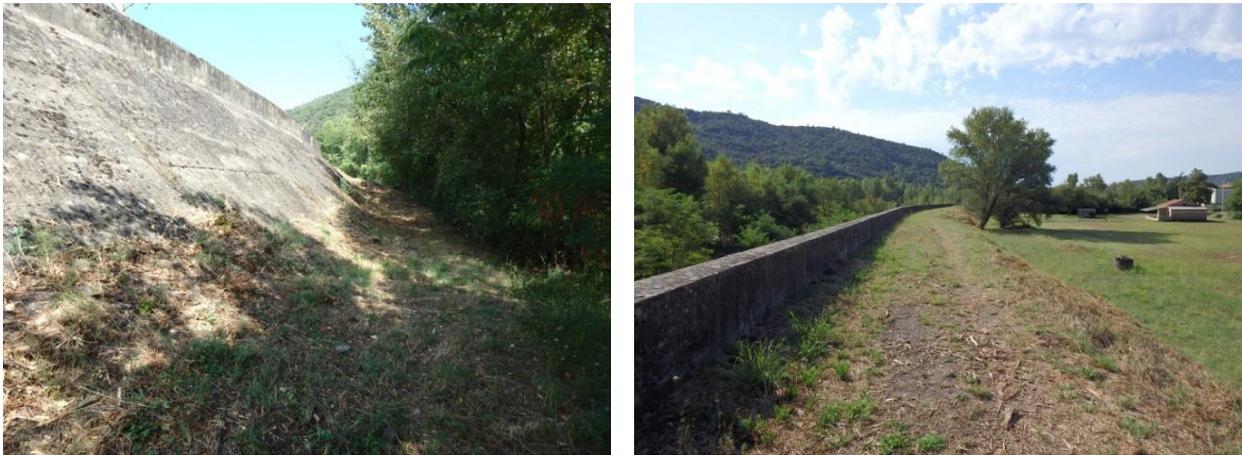
- quelques fissures, décollements, et trous apparents sur le muret et le parement ;
- joints du parement localement dégradés ;
- repousse localisé de végétation en pied de muret, de parement et dans les joints de l'ouvrage ;
- zone d'affouillement en pied de digue au niveau du tronçon terminal.

Illustration 25 - Digue de l'Habitarelle - Vues de l'ouvrage après débroussaillage (à gauche, face côté Gardon - à droite, face côté habitations) - Commune des Salles-du-Gardon (30).

Suite à cette inspection, une opération de débroussaillage a été rapidement menée (cf. Illustration 25).

À noter que diverses interventions sont programmées en 2017 comme la réfection des éléments dégradés du parement et du muret sommital, ainsi que la pose de repères limnimétriques permettant une lecture directe des hauteurs d'eau par un opérateur en cas de crue. Enfin, une étude loi sur l'eau devrait être engagée en vue de la sécurisation de la partie de digue affectée par des affouillements progressifs.

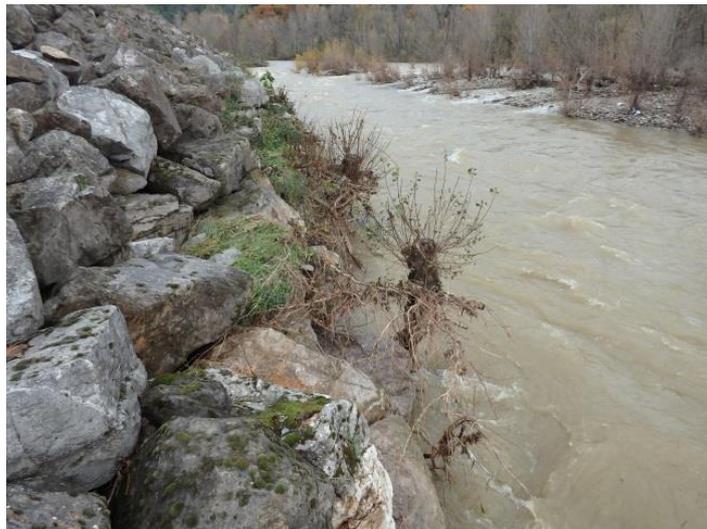
Plus à l'aval, au niveau du tronçon terminal, protégé par une carapace en enrochements sur son tiers inférieur, le début d'affouillement constaté depuis 1 an n'a pas provoqué de ruine de la structure de protection en dépit de courants forts (cf. Illustration 27). Celle-ci semble toujours correctement fonctionner, mais il convient à terme de la consolider.

Illustration 27 - Digue de l'Habitarelle - Protection en enrochements au niveau du tronçon aval après la crue de novembre 2016 - Commune des Salles-du-Gardon (30).

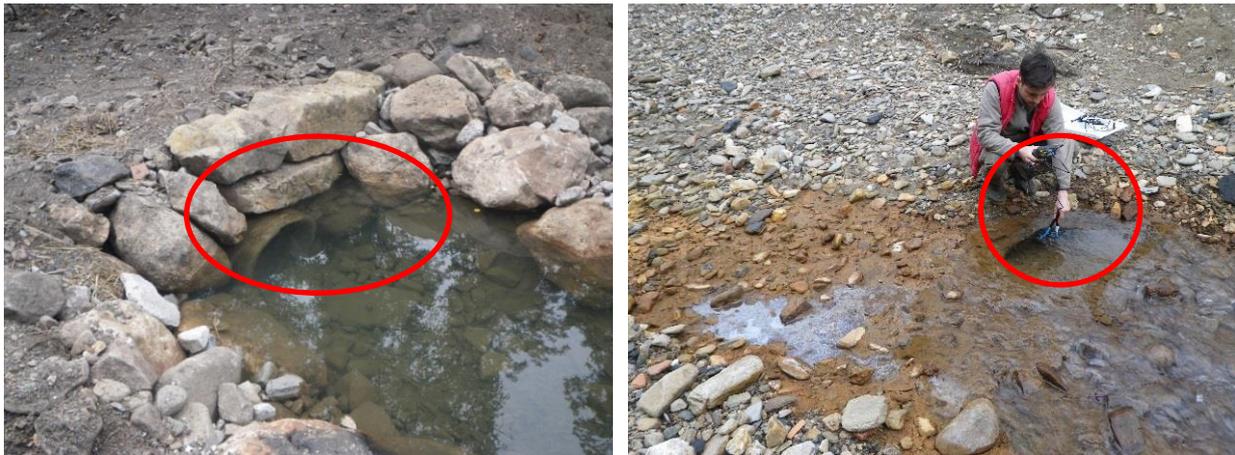
Illustration 32 - Émergence des Esteyraings - À gauche : après les travaux de 2014 - À droite : situation engravée en 2016 - Laval-Pradel (30).

Un dossier de déclaration loi sur l'eau doit être déposé en 2017 au service instructeur en vue de travaux en 2018.

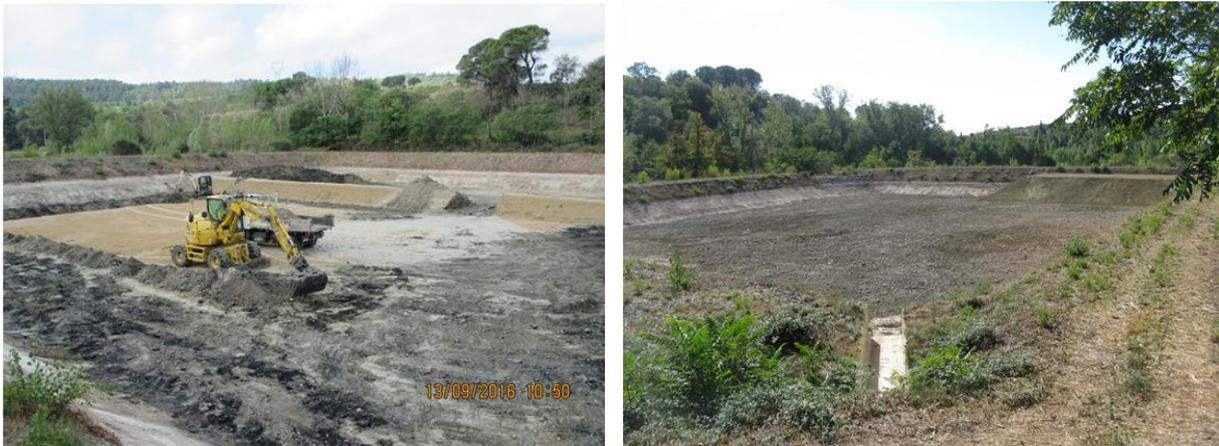
De plus, depuis plus de 1 an la lagune d'infiltration en sortie de station montrait une cote de remplissage excessive pouvant conduire à terme à voir surverser les eaux du bassin directement dans l'Orbiel, limitant ainsi l'effet régulateur et diffuseur de l'infiltration. Ce phénomène était dû au colmatage des terrains en fond de lagune par le reliquat de chaux qui n'aurait pas été capté dans le décanteur de la station. Il a donc été décidé en 2016 de vider la lagune afin de curer les premiers décimètres en fond de bassin jusqu'à remettre à nu les terrains naturels d'assise (cf. Illustration 61). Les matériaux extraits ont été regroupés dans une alvéole dans un angle de la lagune, et recouverts par une géomembrane étanche. Depuis, la lagune a été remise en eau et le principe de diffusion par infiltration semble à nouveau efficient.

Illustration 61 - Lagune d'infiltration - À gauche : terrassement en cours - À droite : travaux achevés avant remise en eau - Limousis (11).

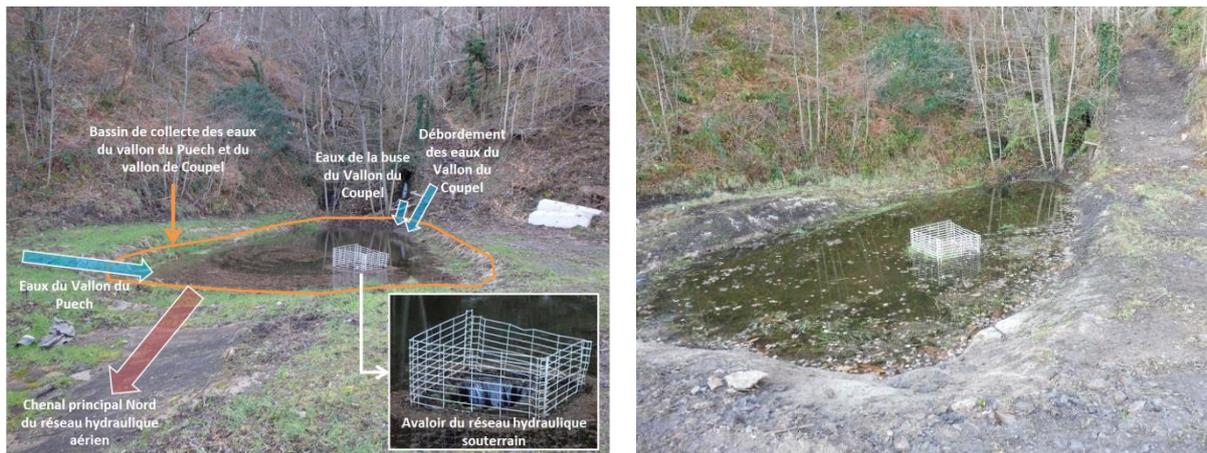
Illustration 90 - Dépôt de Joany à Viviez - Bassin de collecte des eaux des vallons du Puech et de Coupel - Avant curage en août (à gauche) et après en décembre (à droite).

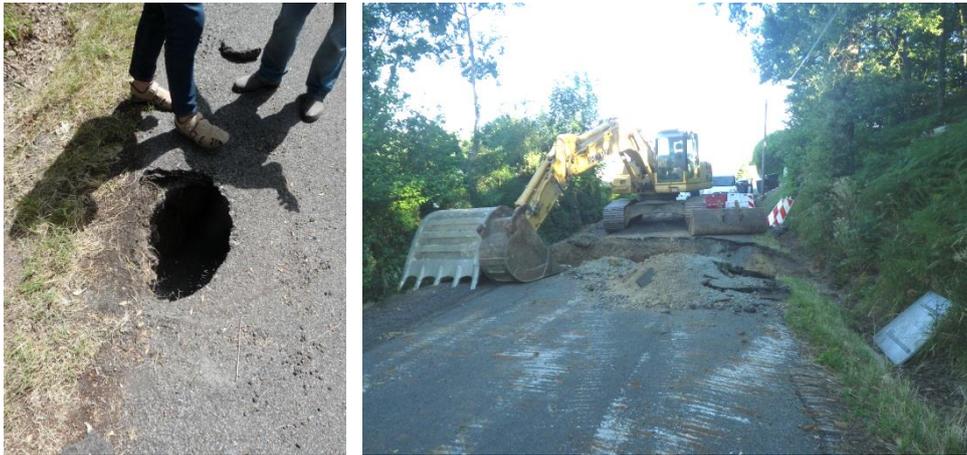
Illustration 99 - Fontis sous la RD 513 au lieu-dit « la Gouzinie » à Aubin (12) - Chaussée endommagée (à gauche) et travaux de décaissement (à droite).

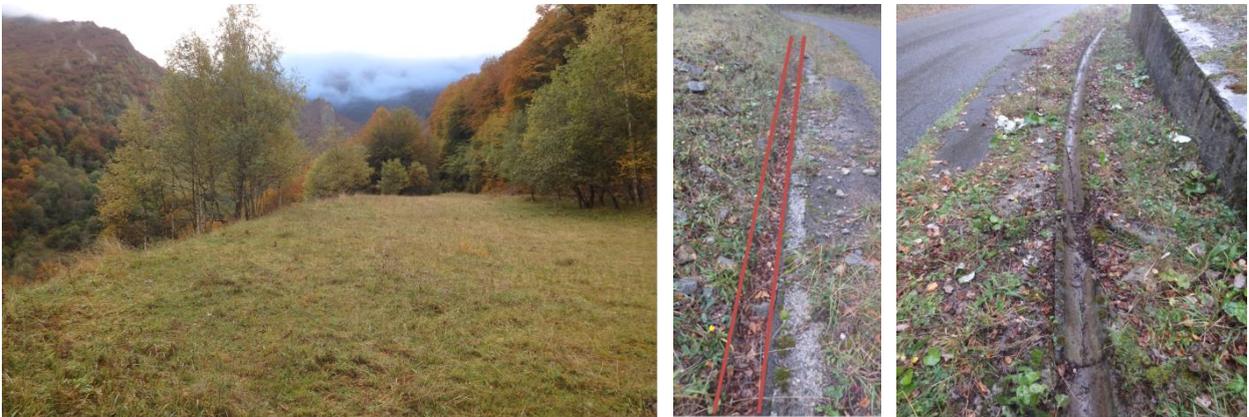
Illustration 100 - Ancienne mine de tungstène de Salau (09) : Plateforme sommitale de la verse 1150 (à gauche), caniveau nord-ouest avant nettoyage (au centre) et après (à droite).

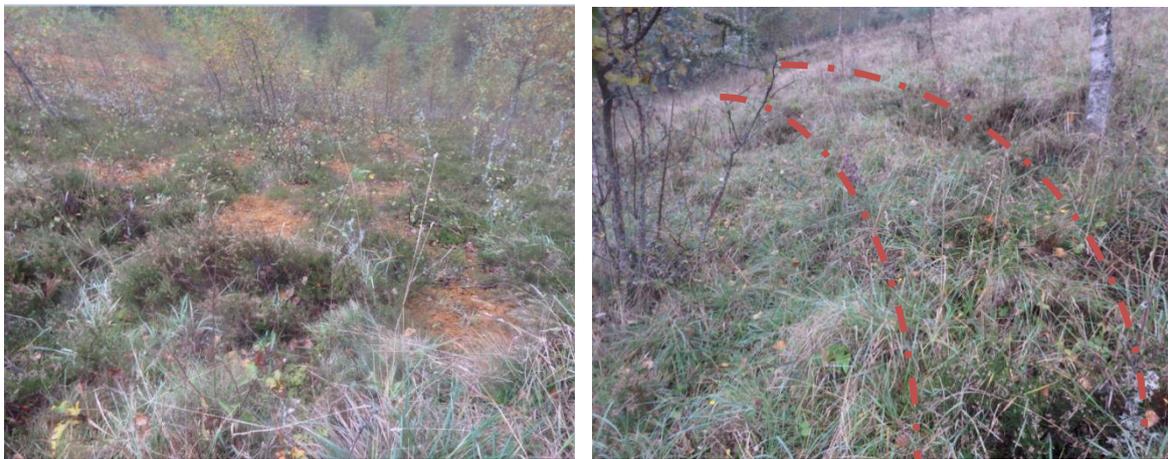
Illustration 101 - Ancienne mine de tungstène de Salau (09) : Talus de la verse 1150 - Résidus de traitement affleurant dans la pente (à gauche) et amorce de glissement (à droite).

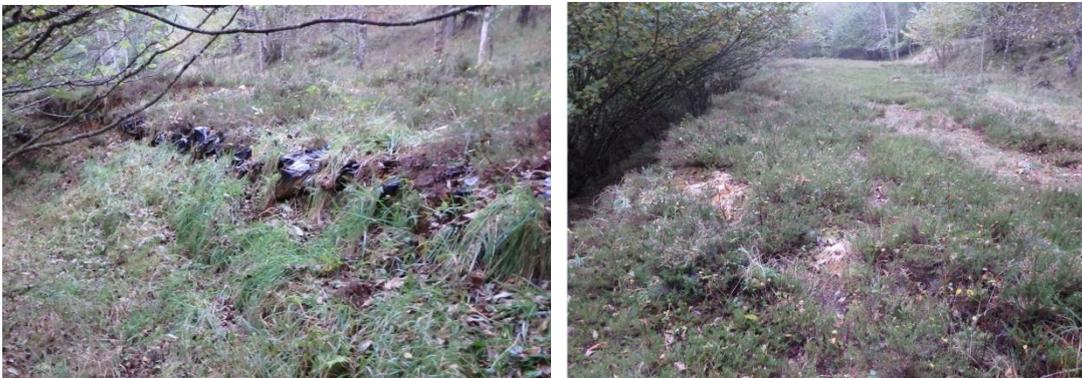
Illustration 103 - Ancienne mine de tungstène de Salau (09) : Pied de la verse 1150 - Digue du bassin amont est avec sacs endommagés (à gauche) et intérieur végétalisé du bassin amont est (à droite).

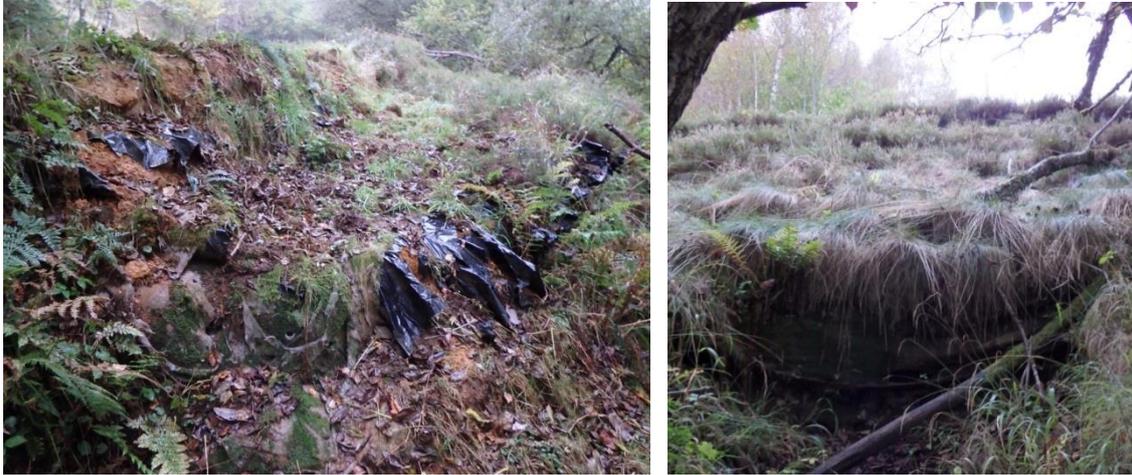
Illustration 104 - Ancienne mine de tungstène de Salau (09) : Pied de la verse 1150 - Digue dégradée du bassin nord (à gauche) et intérieur du bassin végétalisé (à droite).

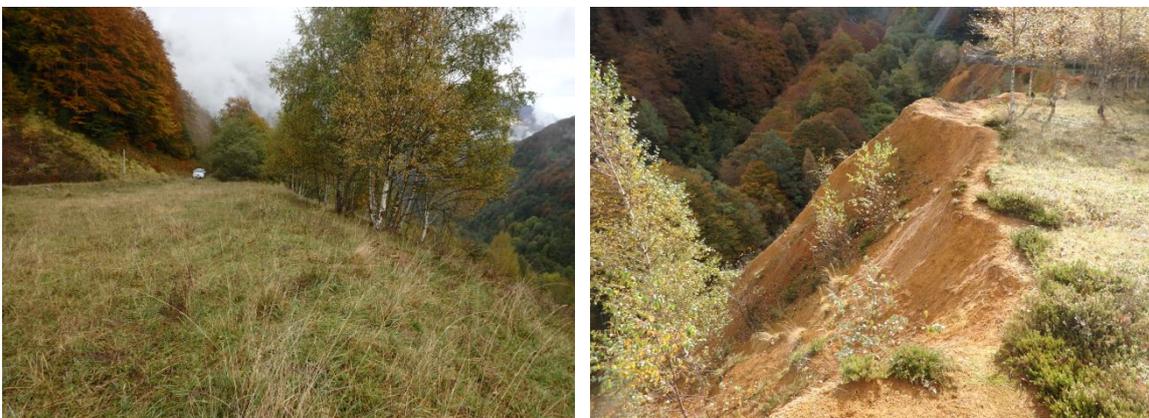
Illustration 105 - Ancienne mine de tungstène de Salau (09) : Partie sommitale de la verse - plateforme enherbée (à gauche) et merlon de crête à nu (à droite).

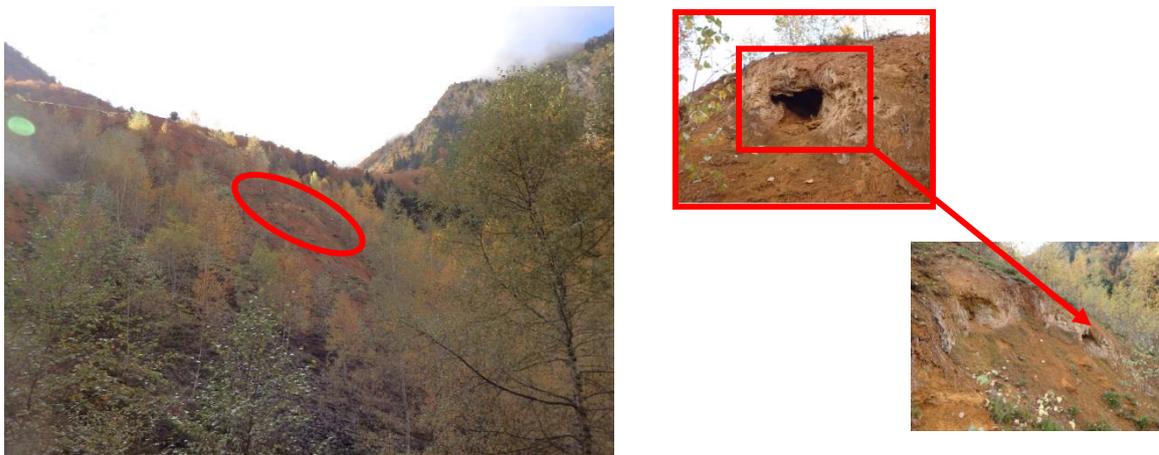
Illustration 107 - Ancienne mine de tungstène de Salau (09) : Verse 1230 - Renards dans la partie centrale du talus.

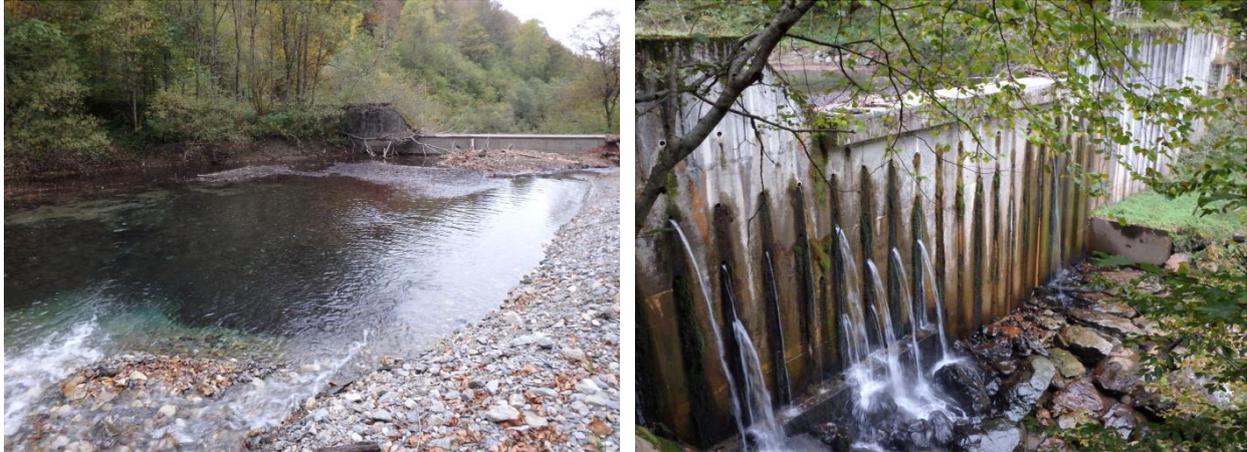
Illustration 111 - Ancienne mine de tungstène de Salau (09) : Retenue engravée en amont du barrage des Cougnets (à gauche) et barbicanes à l'aval (à droite) en octobre 2016.

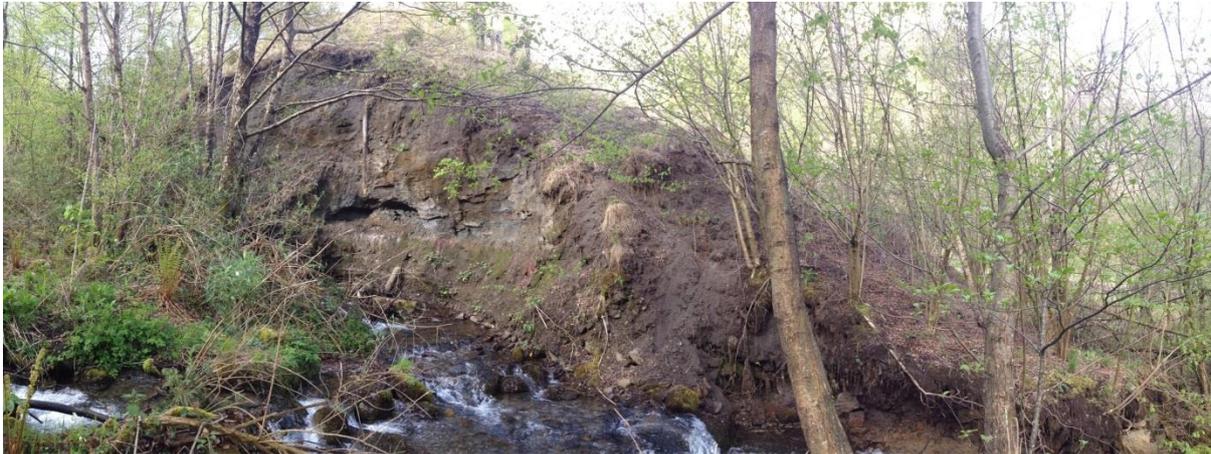
Illustration 118 - Sentein (09) - Affouillement du dépôt « aval laverie nord » par le ruisseau de Laspé.
