# Compte rendu d'activités DPSM Année 2017 - Région Occitanie

Rapport final

BRGM/RP-68402-FR

Octobre 2018

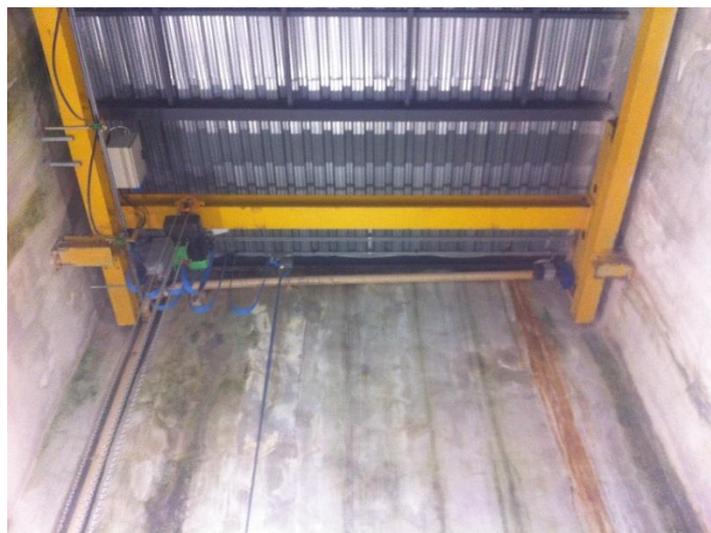
Illustration 10 - Puits Fontanes - Vue des traces de suintement provenant du plafond du local - Saint-Martin-de-Valgalmes (30).

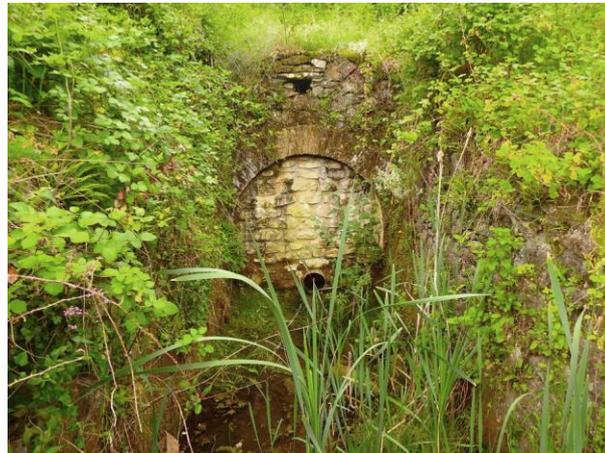
- *Piqueur* : le bassin récepteur de l'émergence montre des signes de débordement en cas de crue (cf. Illustration 19). Il est prévu en 2018 de réaménager son drain de vidange partiellement colmaté ;

*Illustration 19 - Émergence Piqueur et bassin de réception - Le Martinet (30).*

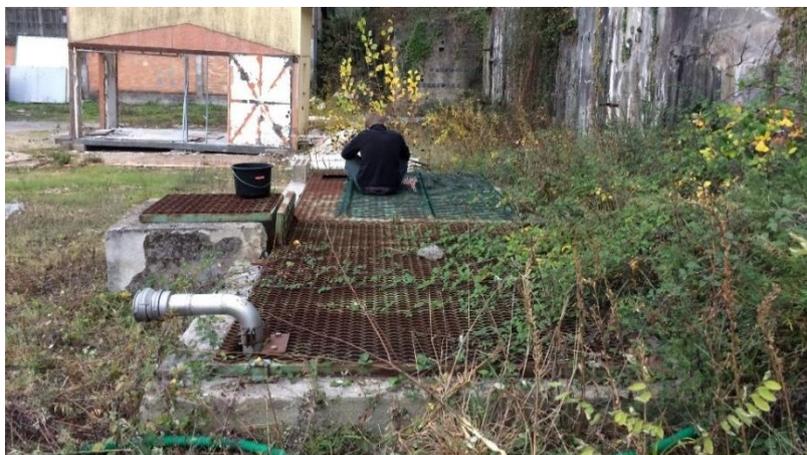
- *Silhol* : cette émergence montre un fonctionnement normal. Toutefois, l'aménagement d'une trappe d'accès au point de contrôle est prévu en 2018 afin d'améliorer les conditions de sécurité pour le personnel BRGM/DPSM en charge de la surveillance de l'ouvrage (cf. Illustration 20) ;

*Illustration 20 - Émergence Silhol : grille recouvrant le bassin récepteur à aménager avec une trappe d'accès - Le Martinet (30).*

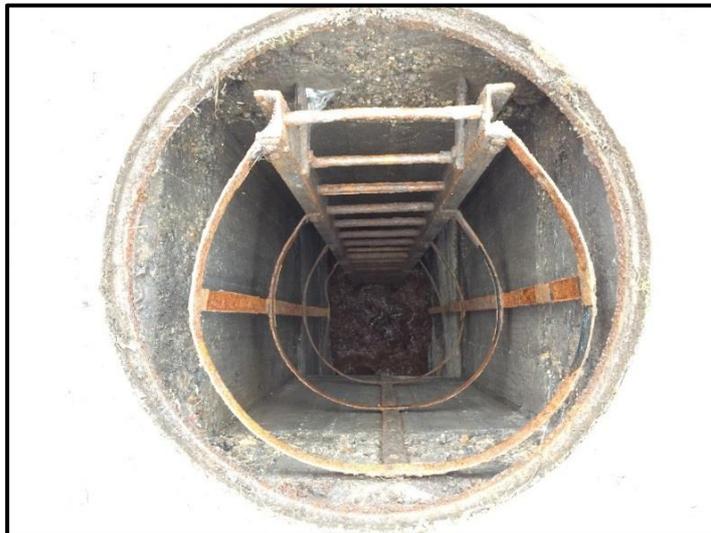
- *Verrerie - Mas Blanc* : le remplacement de l'échelle d'accès à crinoline a été repoussé à 2018 (cf. Illustration 21). Dans l'attente, le personnel du DPSM accède à la galerie par un harnais solidaire d'un dispositif stop-chute. À noter que 2 conduites en PVC ont été mises en place entre les 2 émergences sans que cela ne semble perturber le bon fonctionnement des ouvrages ;

*Illustration 21 - Émergence Verrerie - Échelle d'accès à crinoline très corrodée - La Grand-Combe (30).*

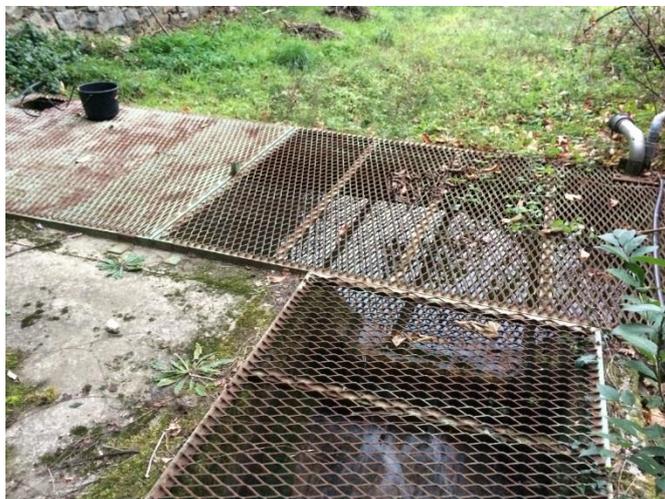
- *Chalmeton* : la mise en place d'une trappe de visite pour accéder au point de mesure, sans avoir à systématiquement déplacer la très lourde grille de protection du bassin, a été repoussée à 2018 (cf. Illustration 22) ;

*Illustration 22 - Émergences de Chalmeton : grille de protection du bassin récepteur à aménager - Commune de Molières-sur-Cèze (30).*

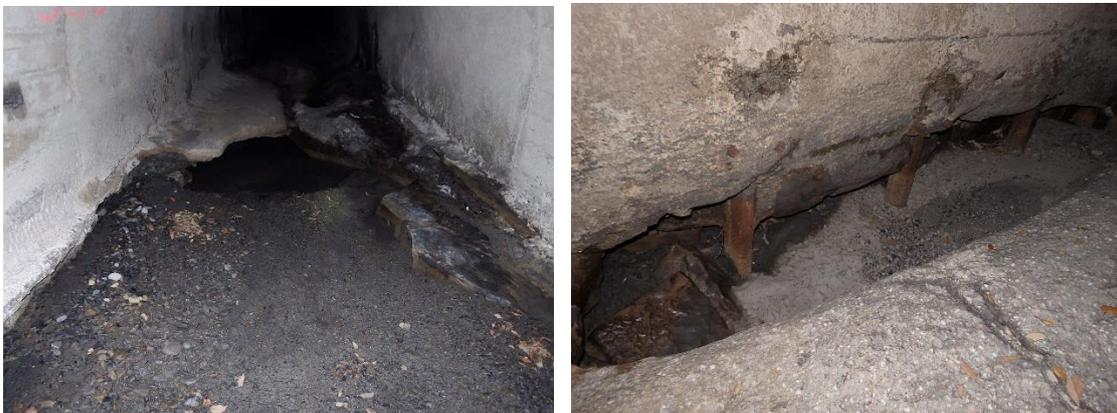
- le radier dans l'ouvrage est localement détérioré par les infiltrations d'eau, et nécessite à terme d'être renforcé (cf. Illustration 29),
- les parements de la galerie présentent également par endroits des signes de dégradation, sans pour autant menacer de bouger (cf. Illustration 29),
- les précipités blanchâtres présents dans le ruisseau couvert ont été analysés. Il s'agit essentiellement de calcite provenant de la précipitation d'eaux carbonatées ayant traversé le parement en béton. Ces précipités ne sont donc pas le témoin d'une éventuelle pollution anthropique ;

*Illustration 29 - Ruisseau couvert Lascous - Exemple de dégradation du radier (à gauche) et en base de piedroits (à droite) - Laval-Pradel (30).*

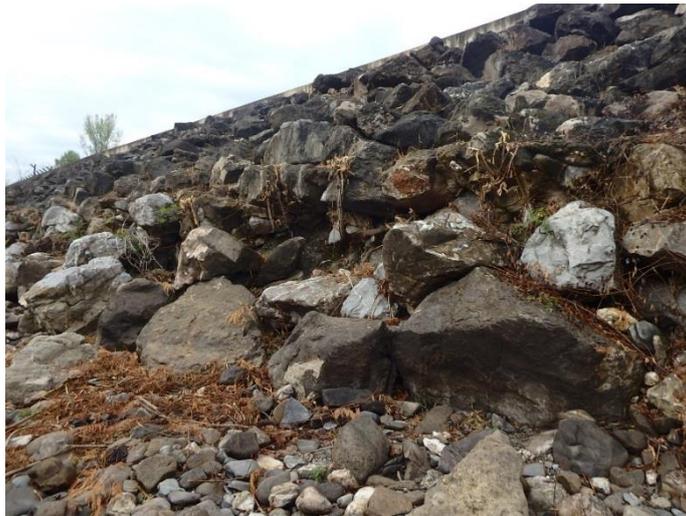
- quelques fissures, décollements, et trous apparents sur le muret et le parement ;
- joints du parement, localement dégradés ;
- zone d'affouillement en pied de digue au niveau du tronçon terminal (cf. Illustration 31).

Ce dernier point reste particulièrement surveillé.

*Illustration 31 - Digue de l'Habitarelle : affouillement localisé en pied de digue - Commune des Salles-du-Gardon (30).*

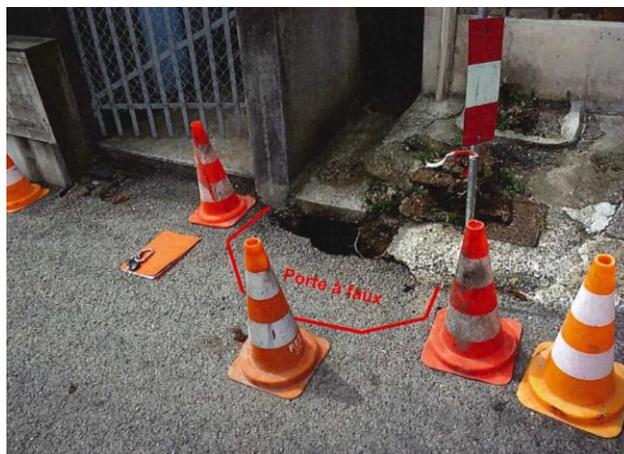
Même si le diagnostic établi par GEODERIS concernant ce nouvel affaissement de 2017 n'excluait pas une origine minière du sinistre, l'expert de l'État en matière d'après-mine s'interrogeait sur le rôle joué par le réseau pluvial enterré proche de la surface quant au développement de ce nouveau désordre.

*Illustration 38 - Apparition d'un effondrement dans le trottoir - Branoux-les-Taillades (30)  
(photo GEODERIS).*

Après s'être rendu sur site et avoir pris connaissance du dossier, le BRGM/DPSM a dans un premier temps proposé à la DREAL de procéder au dégagement de la zone effondrée afin de mieux comprendre l'enchaînement des phénomènes étant à l'origine des désordres constatés et apprécier le rôle du réseau pluvial. Cette approche devrait permettre de pouvoir traiter efficacement et définitivement la zone sensible et ainsi prévenir tout risque de réapparition de nouveau sinistre. Bien évidemment, si la solution de traitement se révélait simple, celle-ci serait mise en œuvre dans la foulée.

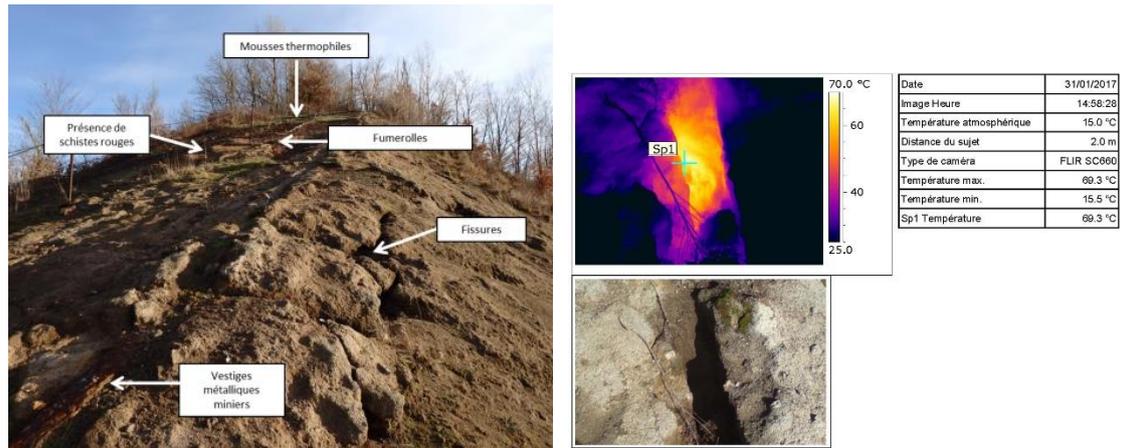
Illustration 101 - Terril de l'Aérien à Decazeville - Vue d'ensemble de la partie sommitale du rampant en échauffement (à gauche) températures d'une fissure relevées par la caméra thermique (à droite) en janvier 2017.

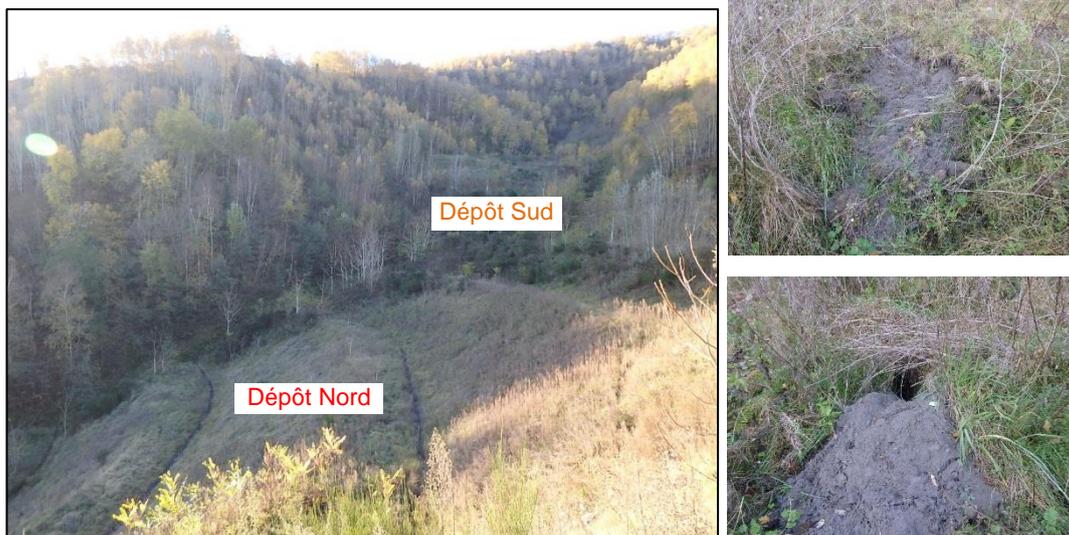
Illustration 107 - Dépôt de Joany à Viviez - État des banquettes, dépôts nord et sud en novembre 2017 (à gauche) et traces d'affouillement sur dépôt sud (en haut à droite) terrier sur dépôt nord (en bas à droite).

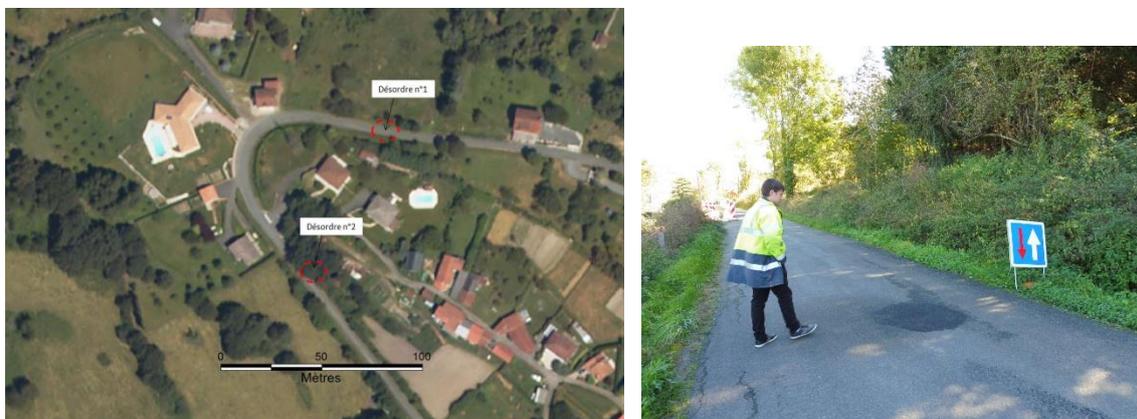
*Illustration 111 - Fontis sous la RD 513 au lieu-dit « la Gouzinie » à Aubin (12) - Localisation des désordres n° 1 et n° 2 (à gauche) et état en octobre 2017 du désordre n° 1 rebouché par le CD 12 en juin 2016 (à droite).*

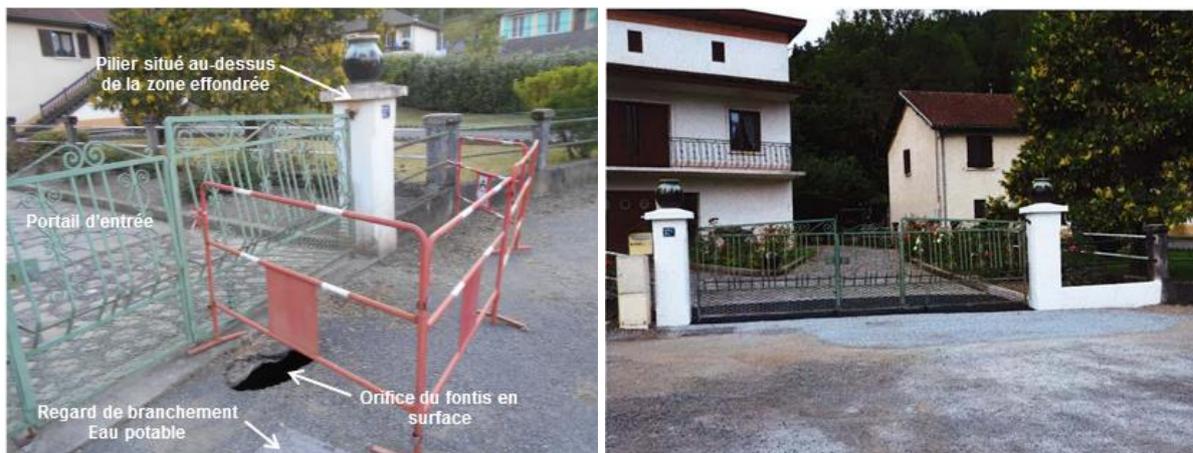
Illustration 112 - Fontis sous la rue E. Calvé à Decazeville (12) - Fontis avant travaux de mise en sécurité (à gauche) et après (à droite).

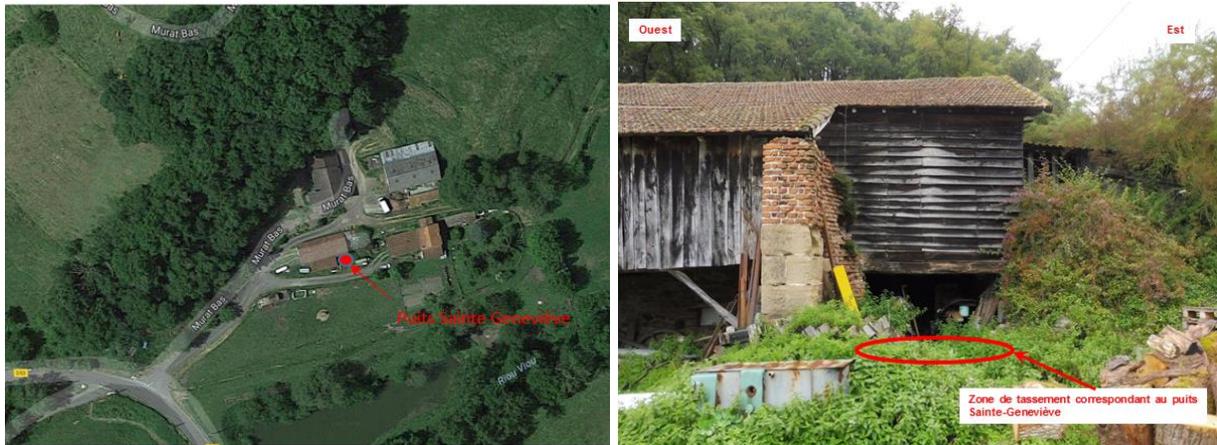
*Illustration 114 - Ancien puits de mine Sainte-Geneviève à Auzits (12) - Localisation sur orthophotographie (à gauche) - Zone de tassement à proximité d'une grange (à droite).*

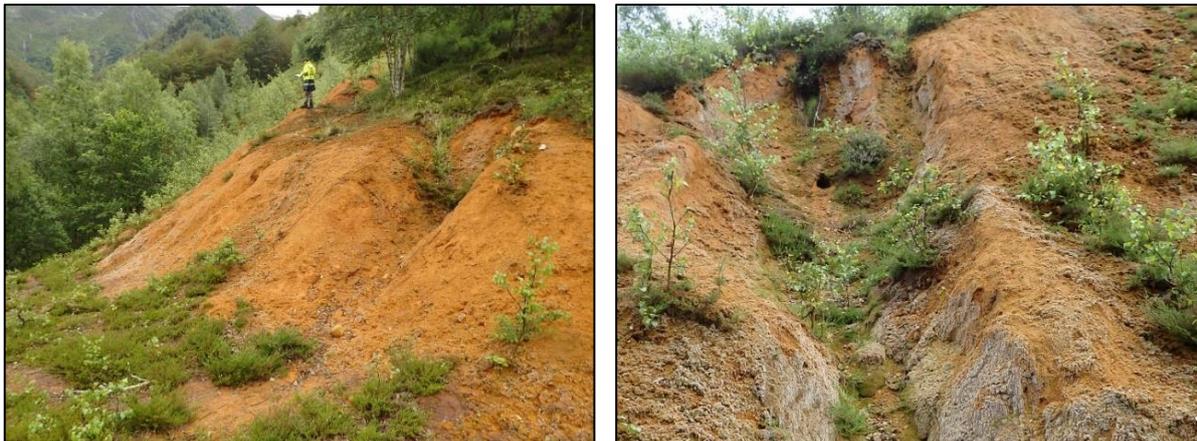
*Illustration 116 - Ancienne mine de tungstène de Salau (09) : talus de la verse 1150 - Résidus de traitement affleurant dans la pente (à gauche) et renards hydrauliques dans la pente (à droite).*

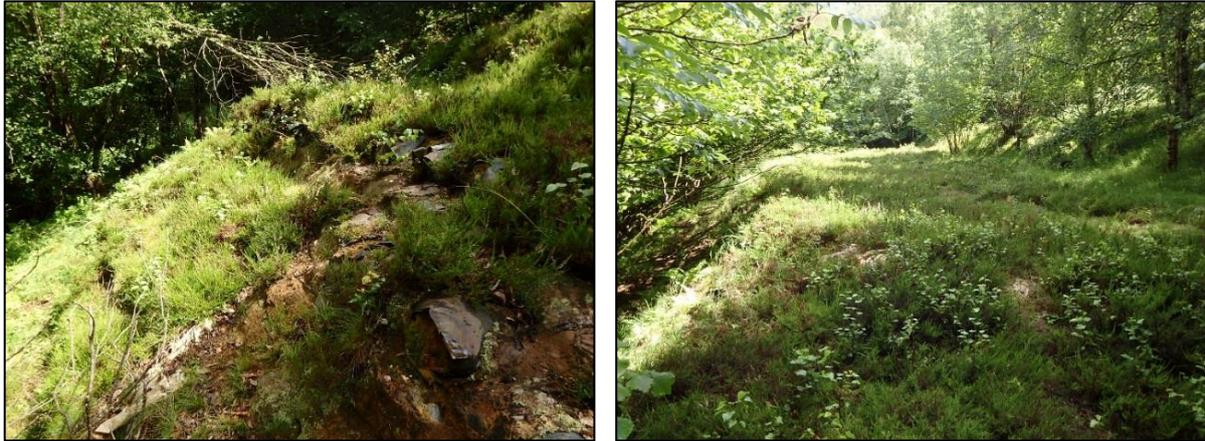
*Illustration 117 - Ancienne mine de tungstène de Salau (09) : pied de la verse 1150 - Digue du bassin amont Est avec sacs endommagés (à gauche) et intérieur végétalisé du bassin amont Est (à droite).*

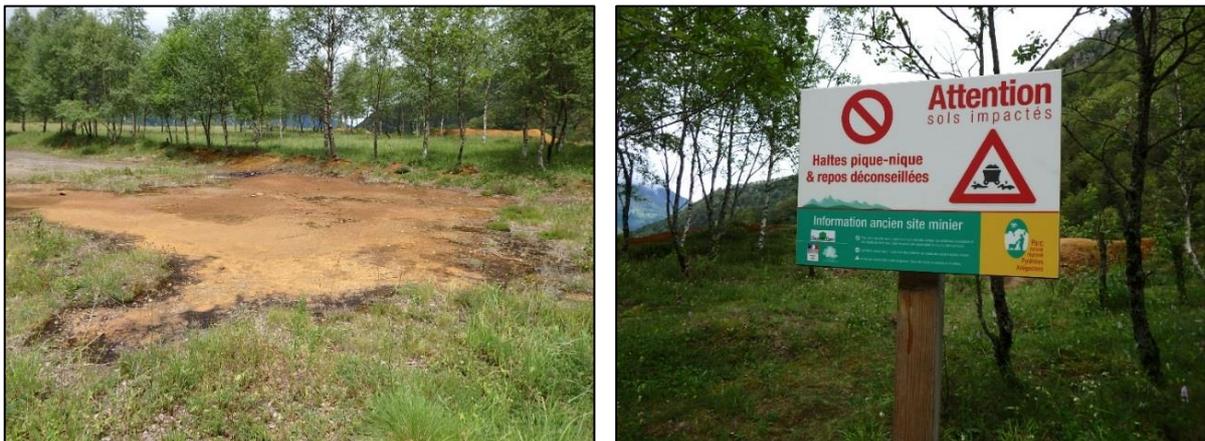
*Illustration 118 - Ancienne mine de tungstène de Salau (09) : partie sommitale de la verse 1230 - plateforme enherbée avec zone d'affleurement de résidus (à gauche) et panneau d'information sur les risques (à droite).*

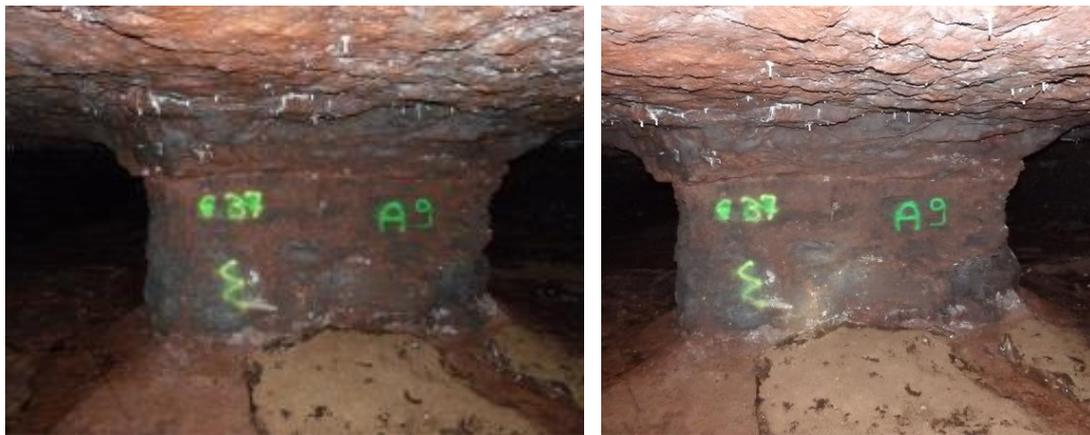
*Illustration 127 - Quartier Espeyroux à Muret-le-Château (12) - Cliché photographique du pilier A9 en 2016 (à gauche) et en 2017 (à droite).*

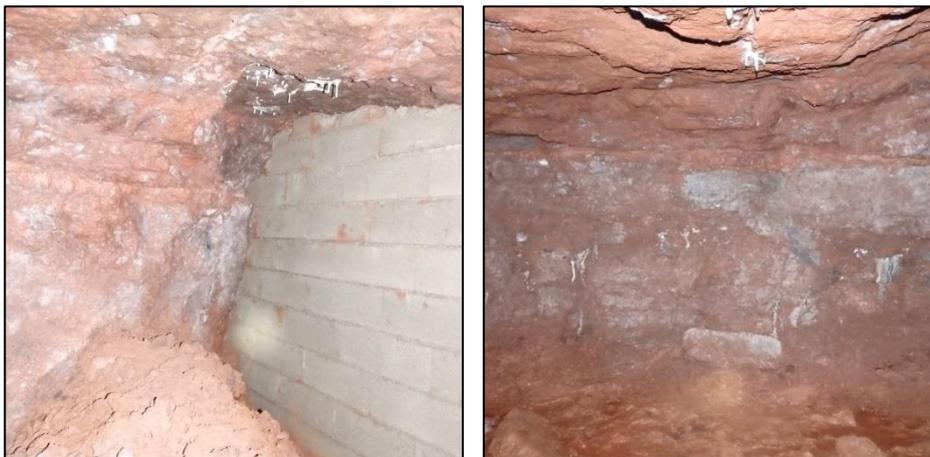
*Illustration 128 - Quartier Espeyroux à Muret-le-Château (12) - Mur au droit du pilier B10 (à gauche) et bloc non marqué en pied du pilier B10 (à droite).*
