# Compte rendu d'activités DPSM Région Occitanie

## Année 2019

**BRGM/RP-69882-FR**

Novembre 2020

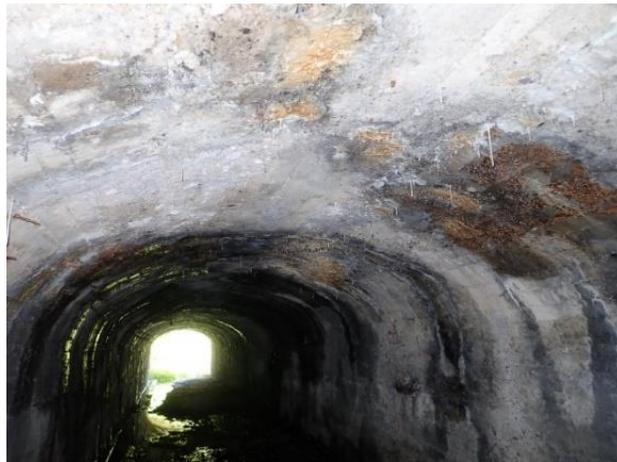
- *plan incliné des Oules* :
  - en sortie de l'ouvrage, la végétation ligneuse éradiquée voici 2 ans ne s'est pas encore trop développée, ce qui ne perturbe pas l'écoulement de l'eau en cas de transit dans l'ouvrage,
  - dans la galerie, plutôt en bon état, de petites dégradations sont visibles à l'entrée au niveau des parements ou en voûte (cf. Illustration 19) où des venues d'eau sont visibles, mais ne semblent pas évoluer d'une année à l'autre. Ces points sont surveillés de près ;

*Illustration 19 : Plan Incliné des Oules - Légères dégradations en parements et en voûte - Commune de Laval-Pradel (30).*

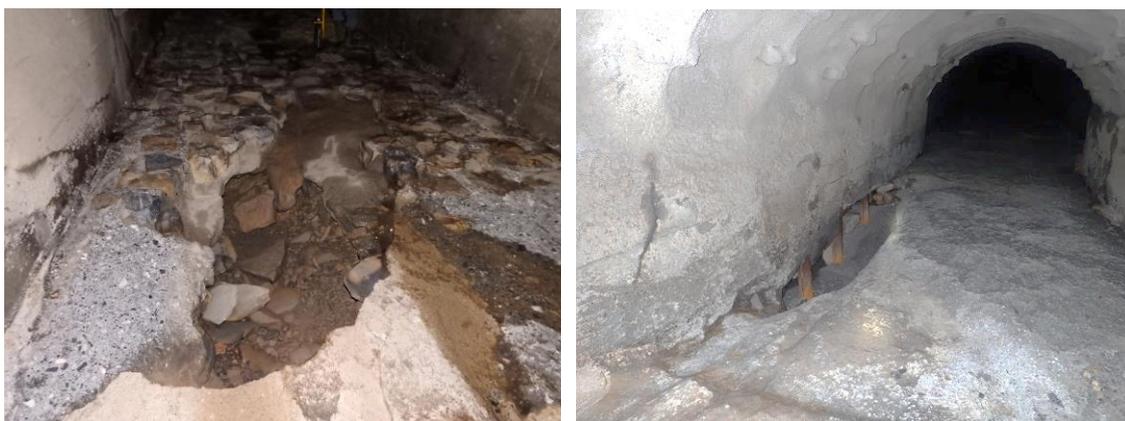
- au niveau de l'orifice amont, aucun obstacle majeur ne perturbe l'écoulement de l'eau dans la galerie,
  - le radier dans l'ouvrage était en de nombreux endroits détérioré par les infiltrations d'eau, et nécessitait d'être renforcé. Par endroits, les aciers de renfort des piédroits étaient apparents (cf. Illustration 20). Une opération de reprise du radier a été menée fin 2019 afin de rétablir l'intégrité de l'ouvrage sur toute sa longueur (cf. § 4.1.5.f),

- les parements et le toit de la galerie présentent également par endroits des signes de dégradation, sans pour autant réellement menacer de bouger en masse à court ou moyen terme. Il n'en demeure pas moins que certaines fissures ont été jointoyées à l'occasion des travaux de réfection du radier menés en fin d'année,

*Illustration 20 : Galerie du ruisseau de Lascous - Exemple de dégradation du radier (à gauche) et en base de piedroits (à droite), avant travaux - Laval-Pradel (30).*

Face aux désordres qui affectaient progressivement le radier, et sur proposition du BRGM/DPSM, la DREAL Occitanie a pu débloquer un budget pour engager des travaux de réfection dès 2019, au dernier trimestre.

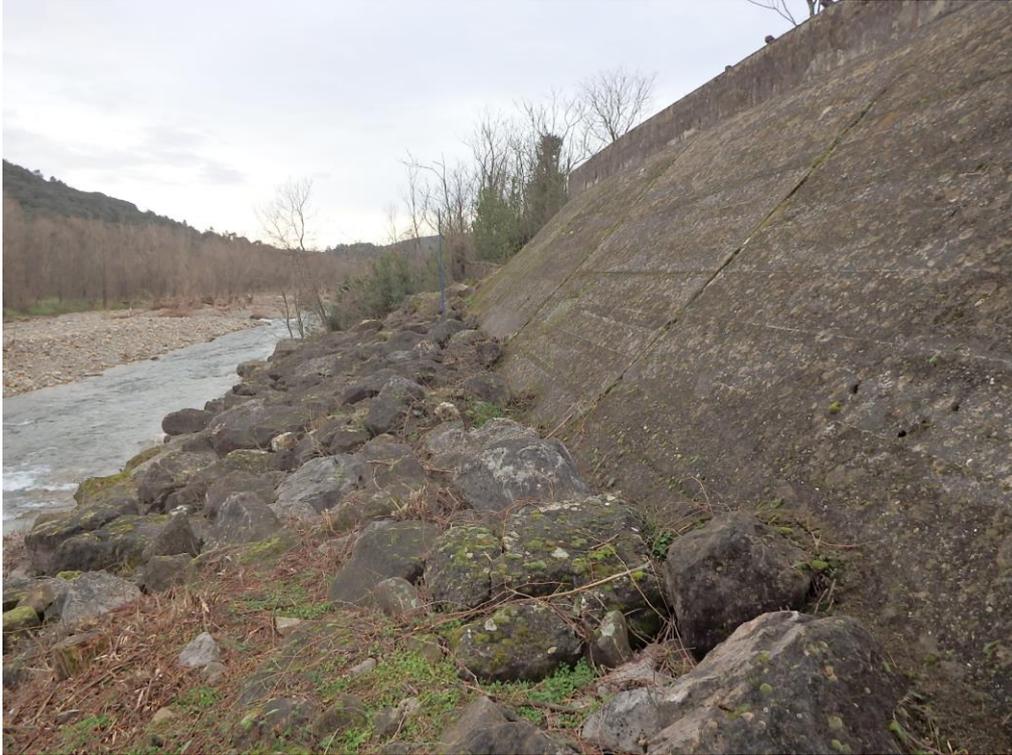
- quelques fissures, décollements, et trous apparents sur le muret et le parement ;
- joints du parement, localement dégradés ;
- zone d'affouillement en pied de digue au niveau du tronçon terminal.

Illustration 22 : Digue de l'Habitarelle - Exemple de l'état du parement de l'ouvrage de protection - Commune des Salles-du-Gardon (30).

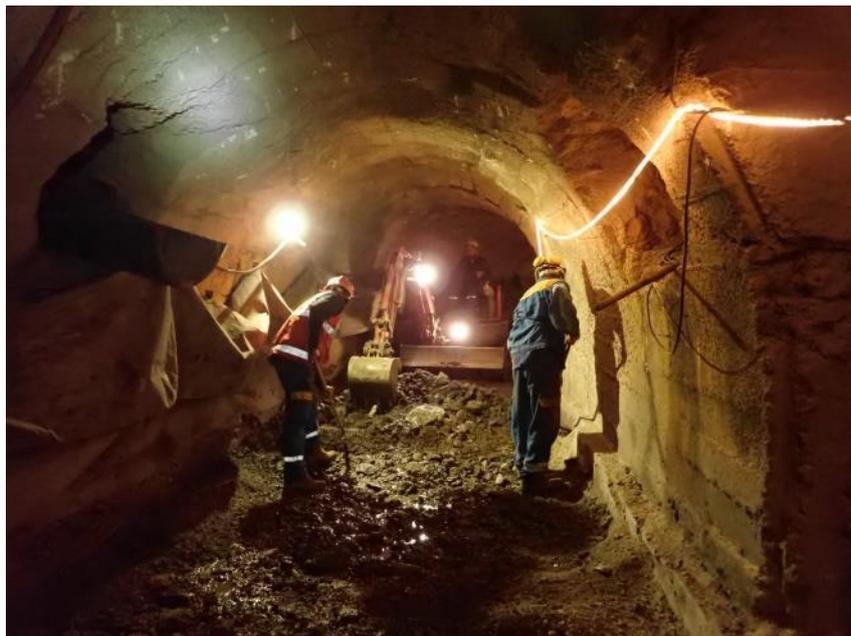
Depuis que le BRGM/DPSM avait récupéré la charge de surveiller la galerie souterraine de Lascous passant sous l'ancien carreau minier des Oules, il avait été constaté une inexorable dégradation du radier de l'ouvrage après chaque pluie importante. En effet, sous l'effet du flux d'eau circulant et charriant des quantités importantes de graviers et de blocs, le radier béton, qui avait déjà été consolidé au début des années 2000 par l'ancienne compagnie minière Charbonnages de France, subissait une érosion importante qui a conduit à l'apparition de lacunes dans la continuité de l'ouvrage, mettant parfois à nu les armatures métalliques des piédroits (cf. § 4.1.1.f).

*Illustration 26 : Galerie du ruisseau Lascous – Chantier de réfection du radier – Laval-Pradel (30).*

La singularité de ce chantier a consisté à pouvoir travailler dans un ouvrage hydraulique en période d'intempéries marquées sans mettre en danger le personnel de travaux, ni altérer la qualité ou la tenue de la nouvelle construction. Grâce à un détournement partiel du cours d'eau à l'amont de la galerie vers le fossé des Oules afin de rejoindre le plan incliné du même nom, mais surtout sur la base d'une organisation adaptée, conjuguée à une forte implication des équipes de chantier, cette opération a pu être menée à bien avant la fin de l'année (cf. Illustrations 26 et 27).

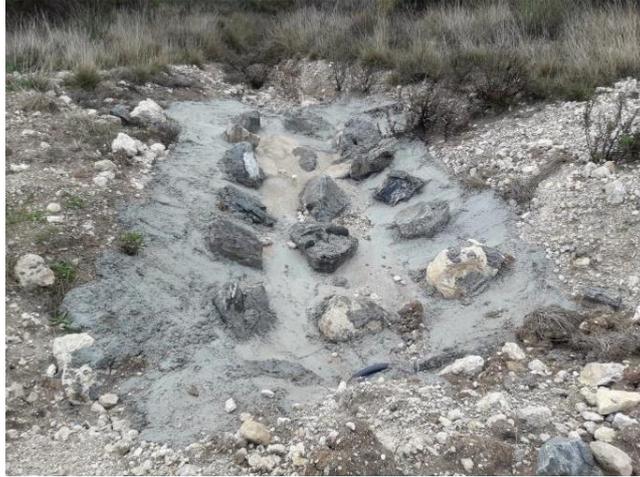
*Illustration 53 : Site de Montredon – Réfection et protection d'un fossé collecteur - Salsigne (11) – photo Minélis.*

- réfection de la piste d'accès ;
- curage et reprofilage du caniveau pluvial en crête ouest ;
- curage et reprofilage du caniveau pluvial de la plateforme + 248 (pied du flanc ouest) ;
- curage du bassin de dissipation ouest ;
- réfection et protection par des enrochements bétonnés des fossés au pied du flanc ouest (cf. Illustration 53).

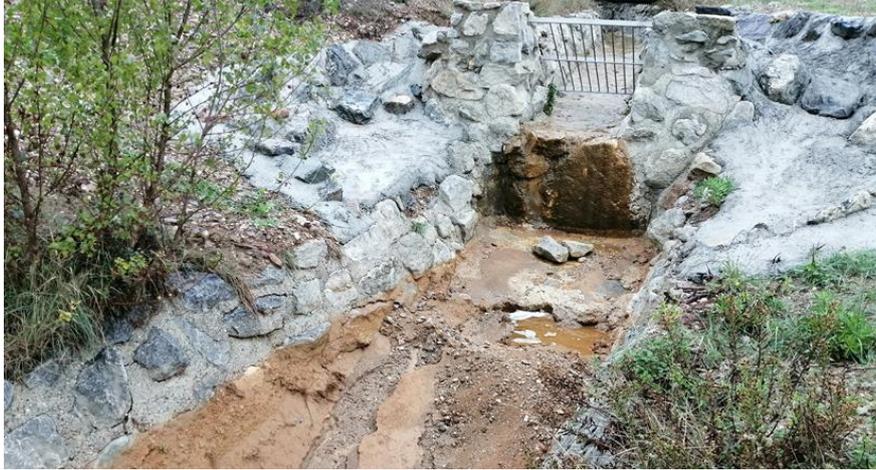
*Illustration 56 : Champ-Magné – Ouvrage dégrilleur refait - Limousis (11).*

- reprise de caniveaux ;
- réfection et création de seuils ;
- reprise d'ouvrages de dissipation et de dégrilleur (cf. Illustration 56) ;
- curage du dalot hydraulique passant sous la route départementale (cf. Illustration 57).

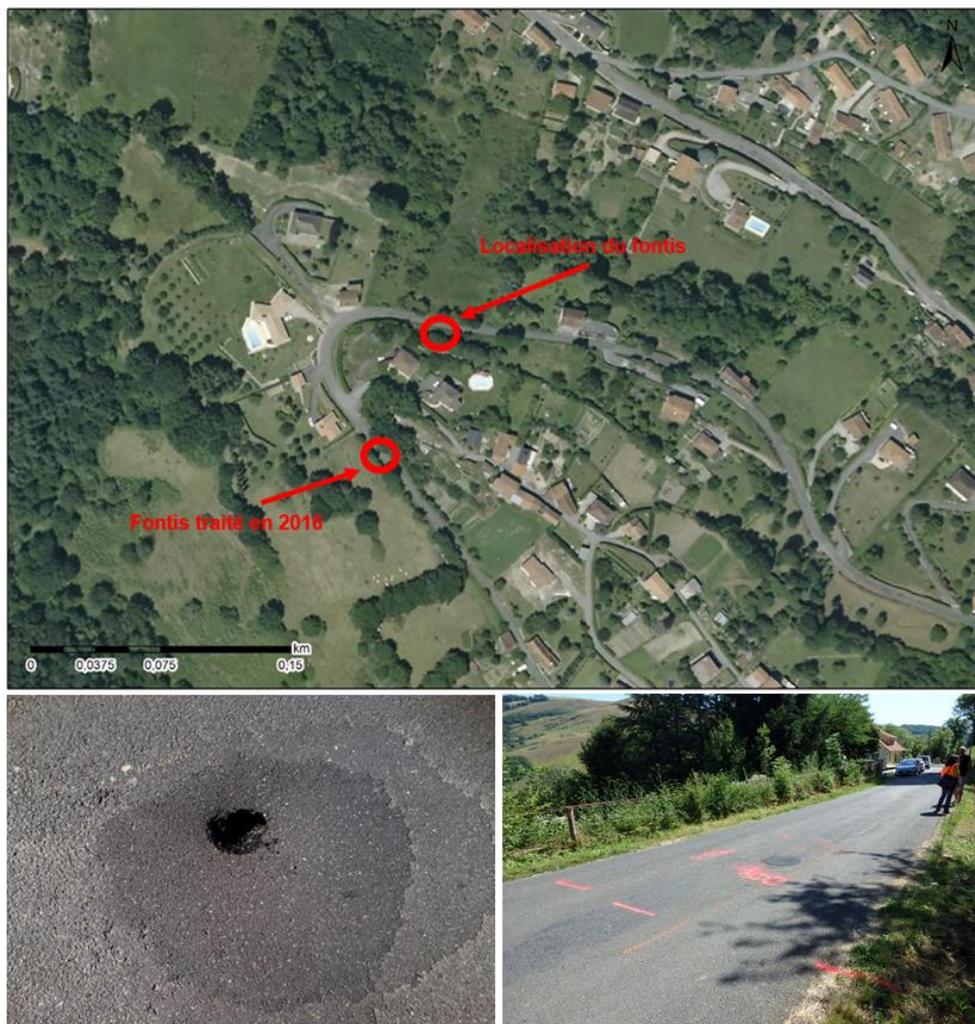
Illustration 99 : Localisation du fontis et vue du fontis avant les travaux de mise en sécurité au 11/07/2018 (photo de gauche) et mise en place d'une rustine (photo de droite, prise de vue 18/07/2017).

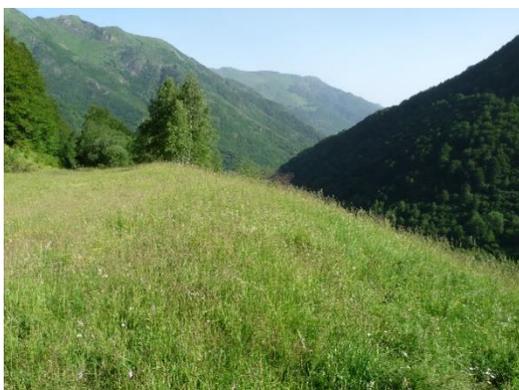
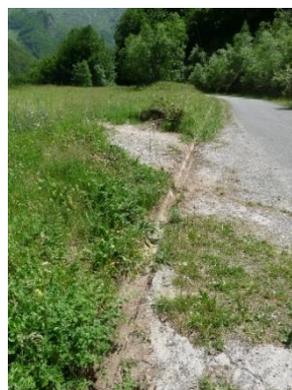
*Illustration 100 : Ancienne mine de tungstène de Salau (09) - Plateforme sommitale de la verse 1150 (à gauche), caniveau nord-ouest nettoyé lors de la visite (à droite) en juin 2019.*

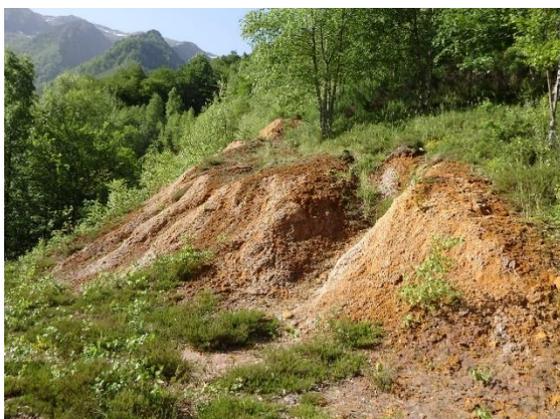
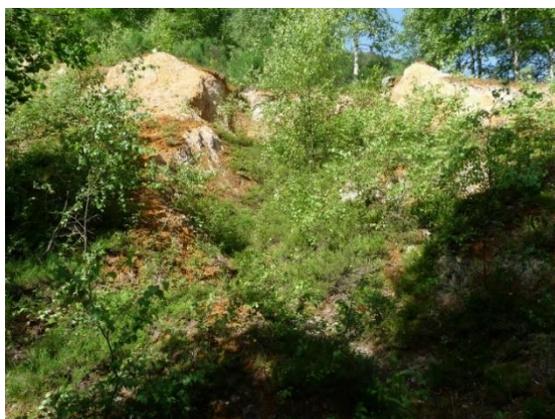
*Illustration 101 : Ancienne mine de tungstène de Salau (09) - Bas du talus de la verse 1150 (à gauche) et ancienne ravine (à droite) en cours de végétalisation en juin 2019.*

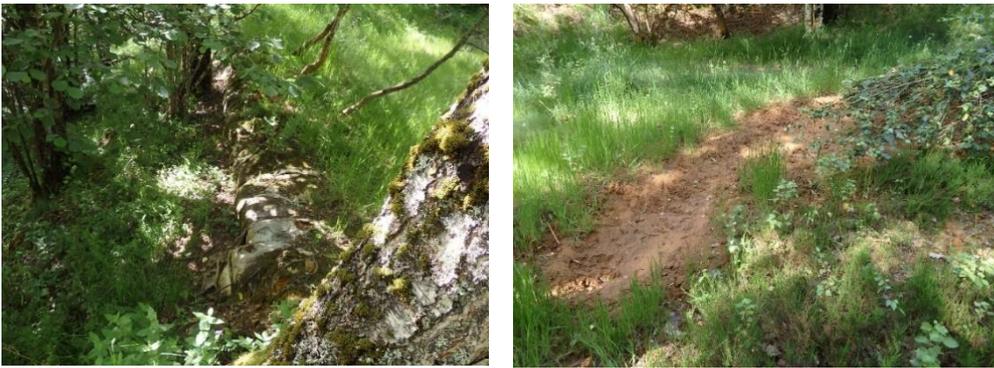
*Illustration 102 : Ancienne mine de tungstène de Salau (09) - Verse 1150 Bassin Est : digue en sacs éventrés du bassin amont (à gauche) et apports terrigènes (à droite) en juin 2019.*

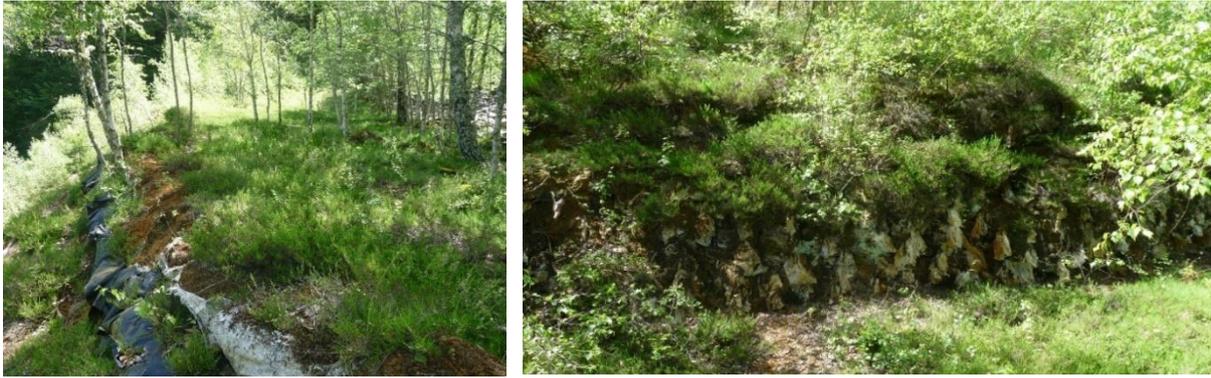
*Illustration 106 : Ancienne mine de tungstène de Salau (09) - Vues du bassin n° 3 : zone colonisée par les bouleaux (à gauche) et vue de la digue (à droite) – juin 2019.*

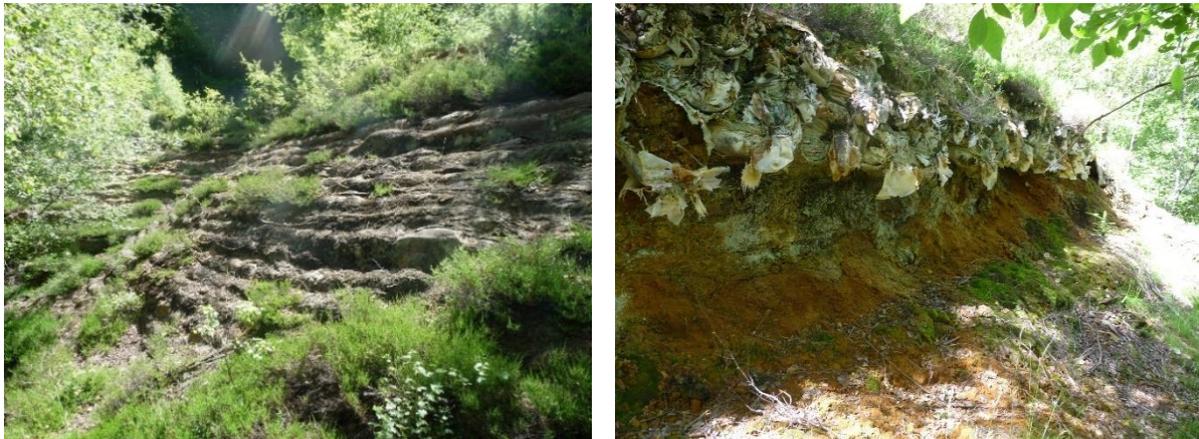
*Illustration 107 : Ancienne mine de tungstène de Salau (09) - Bassin n°4 : état de la digue (à gauche) et digue fortement sous-cavée (à droite) – juin 2019.*

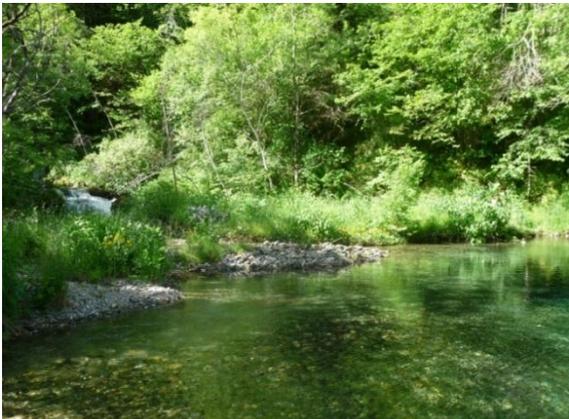
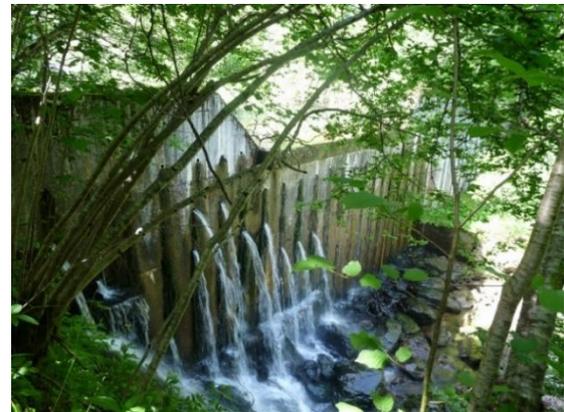
*Illustration 109 : Barrage des Cougnets – Accumulation récente de sédiments grossiers (à gauche) et vue de la face aval du barrage (à droite) - juin 2019.*

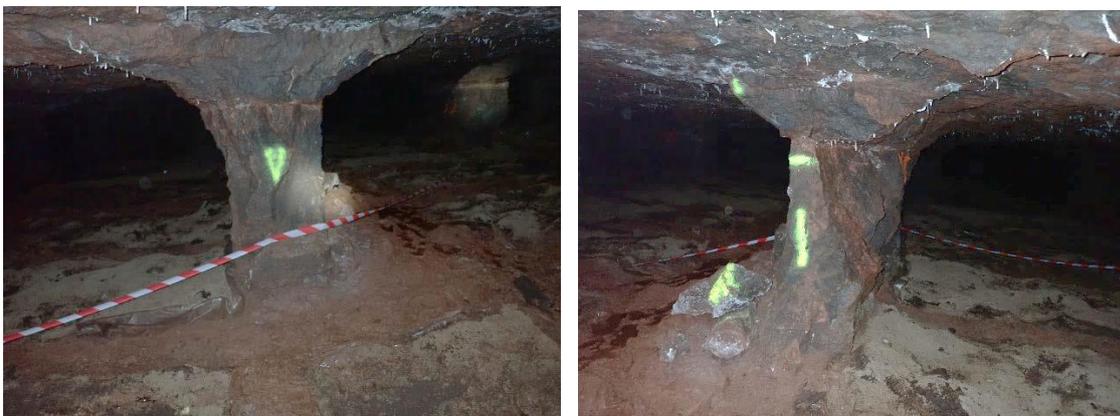
*Illustration 113 : Quartier Espeyroux à Muret-le-Château (12) - Cliché photographique des piliers dégradés A14 (à gauche) et A15 (à droite) localisés au Nord sous l'enjeu n° 1 (prise de vue septembre 2019).*

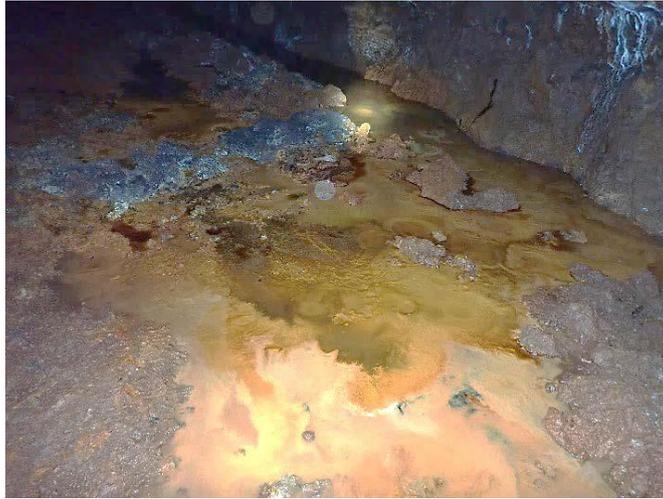
*Illustration 114 : Quartier Espeyroux à Muret-le-Château (12) – Flaques d'eau à proximité dans la zone 2 – Septembre 2019.*
