IHS de Chessy-les-Mines (69) Rapport annuel de surveillance Année 2018

Rapport final

BRGM/RP-69064-FR Juillet 2019

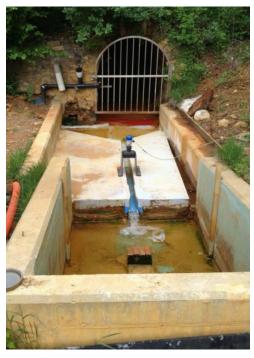
Illustration 1 : Point de captage en sortie de la galerie principale.

Des eaux acides diffuses qui percolent à travers les terrains et remblais le long de l'allée des Platanes (parcelle AL n° 26) sont collectées par un fossé situé le long de cette allée. Au point bas du fossé de l'allée des Platanes, un captage en béton (cf. Illustration 2) permet ensuite d'acheminer gravitairement les eaux acides vers le puits de collecte de la station (situé au pied du réacteur de neutralisation).

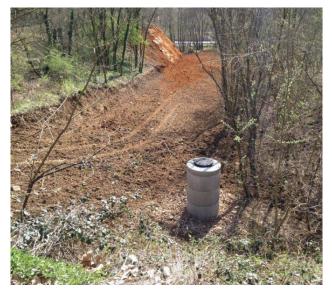
Illustration 3 : Regard du poste de relevage du ru du Plâtrier.

Les effluents sont renvoyés vers la galerie d'écoulement principale via deux pompes de reprise.

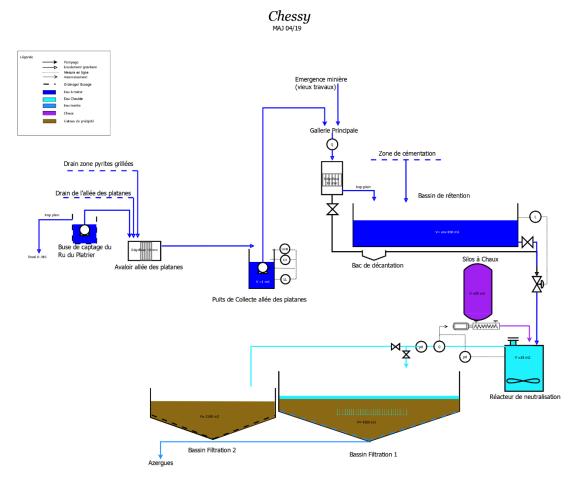
Illustration 6 : Synoptique de la station de traitement des eaux minières à la chaux de Chessy-les-Mines.

En fonctionnement normal, la station de traitement fonctionne automatiquement selon le synoptique présenté sur l'Illustration 6.

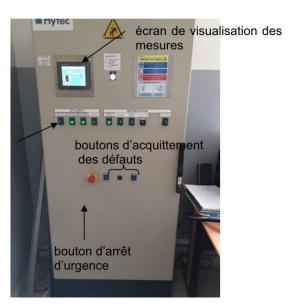
Illustration 8 : Armoire de contrôle de la station.

Cette armoire dispose d'un arrêt d'urgence de la station et constitue le poste de pilotage de la station sur lequel sont renvoyés tous les défauts (cf. Illustration 8).

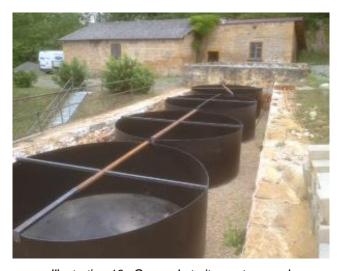
Illustration 10 : Cuves de traitement manuel (avant mise en place de l'agitateur automatique).

En cas d'arrêt prolongé de la station (panne ou maintenance) et lorsqu'il est acquis que le bassin de rétention ne permettra pas de stocker toutes les eaux arrivant à la station, le traitement manuel doit être mis en place. Pour cela des cuves installées sont remplies avec les eaux acides, puis de la chaux est ajoutée manuellement. Lorsque le pH du mélange eaux et boues d'hydroxydes métalliques atteint 10, celui-ci est dirigé vers un des bassins de filtration.

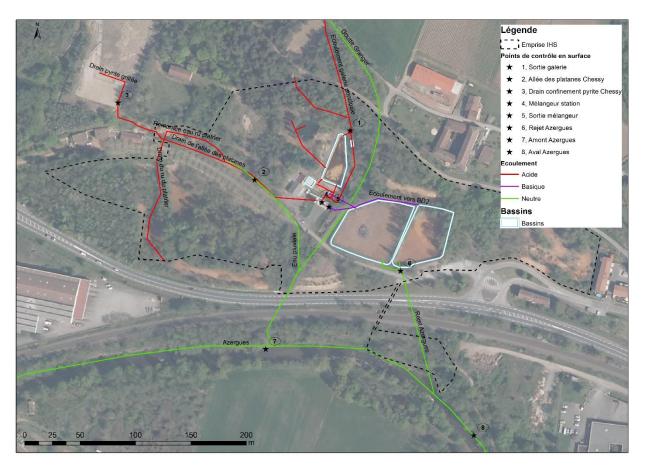
Illustration 12 : Localisation des points de prélèvement pour la surveillance de l'IHS de Chessy-les-Mines.

Outre les paramètres surveillés dans le cadre du respect des seuils de l'AP du 27 décembre 2017, des paramètres sont également collectés et bancarisés afin de vérifier le bon fonctionnement de la station proprement dite (cf. annexe 1).

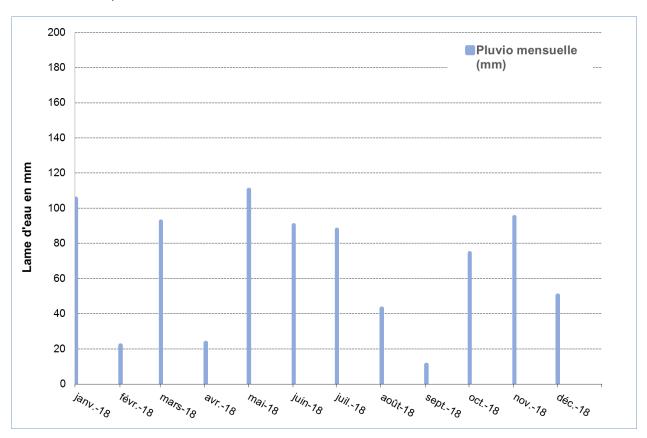
Illustration 14 : Pluviométrie mensuelle enregistrée à la station de Saint-Germain-sur-Arbresles.

L'Illustration 14 présente les pluviométries mensuelles enregistrées sur la station météorologique la plus proche de l'IHS de Chessy-les-Mines à Saint-Germain-sur-l'Arbresle (69). Les mois de janvier, mars, mai à juillet ont été marqués par des précipitations relativement importantes.

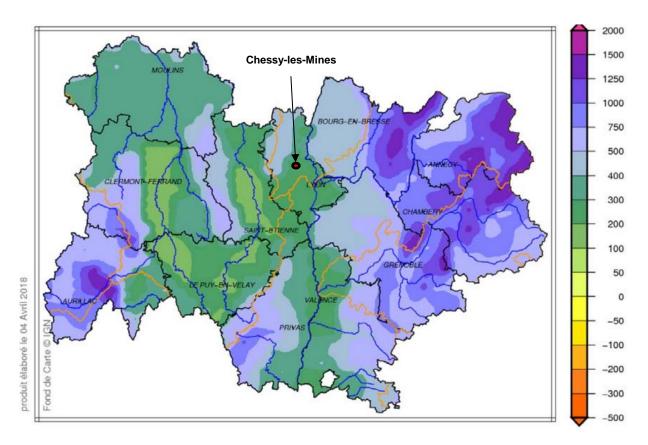
Illustration 15 : Pluies efficaces cumulées de septembre 2017 à mars 2018 sur la région Auvergne-Rhône-Alpes.

Le bulletin climatique et le bulletin de la ressource en eau du mois de mars 2018 de la région Auvergne Rhône-Alpes indiquent que sur la période de septembre 2017 à mars 2018, période propice à la recharge des nappes souterraines, les cumuls de précipitations moyennés sur la région sont de 8 % au-dessus de la moyenne avec de fortes disparités locales qui se répercutent notamment sur les pluies efficaces cumulées de cette même période (cf. Illustration 15). Ainsi, l'ouest de la région lyonnaise a connu sur la période septembre 2017/mars 2018 un excédent compris entre 200 et 300 mm de pluie efficace.

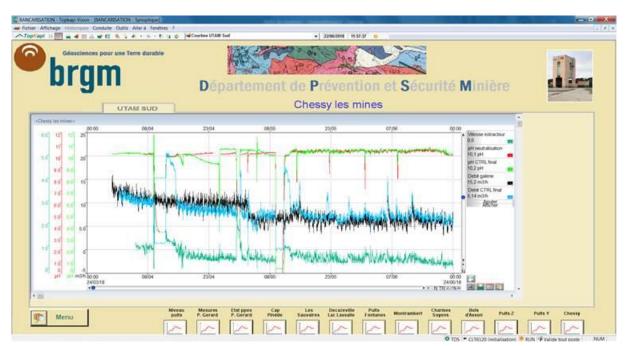
Illustration 16 : Capture d'écran du logiciel TOPKAPI, permettant d'interpréter les courbes et de contrôler le bon fonctionnement de la station de traitement des eaux minières de l'IHS de Chéssy-les-Mines.

Les données sont également télétransmises vers l'outil CPOnline du nouvel exploitant de la station, la SAUR. Ceci leur permet de contrôler à distance les différents paramètres de suivi. Le paramétrage de cet outil a été préparé durant la période de réversibilité du contrat et a été mis en place dès les premières heures du contrat SAUR afin d'être immédiatement opérationnel dans le cadre de leur prise d'astreinte.

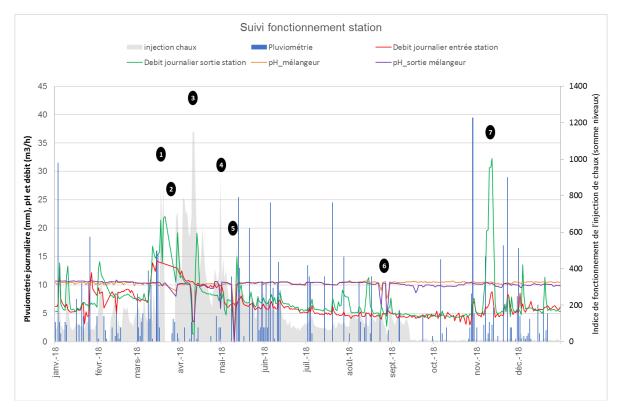
Le débit moyen journalier au niveau de la sortie galerie a connu une variation entre 3 m³/h et 14 m³/h. Ce débit est influencé par la pluviométrie. À la sortie de la station de traitement, le débit peut être accru ponctuellement par le traitement différé de l'eau acide conservée dans le bassin de rétention en cas d'épisode pluvieux important. Les débits peuvent être également artificiellement trop élevés en cas de dépôt au niveau du canal venturi (cf. tableau de l'Illustration 18 au 12 novembre 2018) ou de mise en charge des canalisations en aval.

Num	Date	Description
1	11/03	Alarme « niveau haut », accumulation excessive de matière dans le réacteur
2	15 au 17/03	Curage réacteur
3	09 au 12/04	Changement ligne Parafoudre ADSL et alimentation 220 V. Station à l'arrêt
4	29/04	Bourrage chaux, rejet acide dans bassin de filtration et analyse supplémentaire
5	09/05	Panne transmetteur, réacteur consigné et traitement manuel
6	27 au 30/08	Panne transmetteur, réacteur en mode dégradé
0	12/11	Problème de valeur sur le débit en sortie (anormalement haut) compte tenu d'un dépôt dans la canalisation de sortie. Curage canalisation de sortie

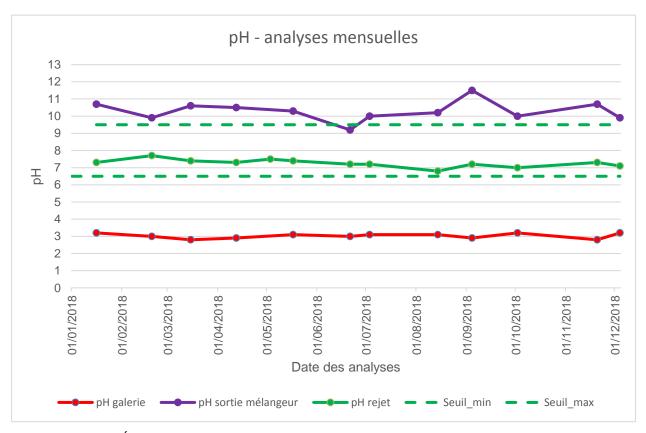
Illustration 19 : Évolution du pH de l'eau à la sortie de la galerie minière, à la sortie de la station et au niveau du rejet des eaux traitées dans l'Azergues pour l'année 2018.

Le pH des eaux prélevées à la sortie de l'ancienne galerie minière (pH galerie) est globalement stable et d'environ 3 (cf. Illustration 19). Pour les eaux en sortie de mélangeur, il varie habituellement entre 9 et 11. Le pH a atteint en septembre 11,5, valeur légèrement supérieure à la normale vraisemblablement suite au traitement manuel mis en place fin août (cf. paragraphe 3.3.1).

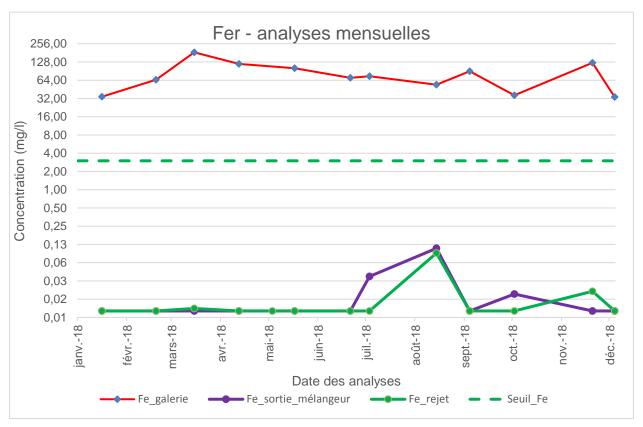
Illustration 20 : Évolution de la concentration en fer dissous au niveau de la sortie de la galerie minière, de la sortie de la station et au point de rejet des eaux traitées dans l'Azergues pour l'année 2018 (échelle logarithmique).

À la sortie de la galerie minière, la concentration en fer dissous est généralement de l'ordre de 100 mg.l⁻¹, excepté à la suite d'évènements pluvieux et de phénomènes de « lessivage et de chasse ». En 2018, il n'a pas été observé nettement de phénomène de ce type et les concentrations en fer dissous au niveau de la sortie galerie sont restées comprises entre 34 et 185 mg.l⁻¹.

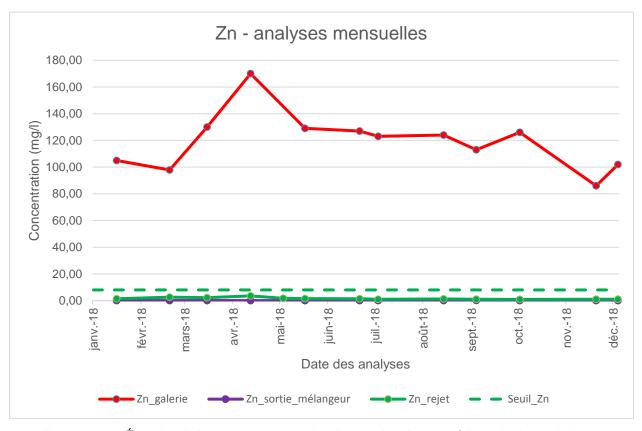
Illustration 21 : Évolution de la concentration en zinc dissous dans les eaux à la sortie de la galerie minière, à la sortie de la station et au niveau du rejet des eaux traitées dans l'Azergues pour l'année 2018.

Au niveau du bassin de filtration, les propriétés physico-chimiques du zinc et de ses précipités leur confèrent un caractère légèrement instable et donnent lieu à une dissolution partielle de ce métal lors de leur passage dans le bassin. Il en résulte un abaissement final de la concentration de zinc compris entre 97 % (février) et 99 %. En 2018, la concentration maximale de zinc enregistrée au niveau du point de rejet, lors de la campagne du 12 avril 2018, est de 3,54 mg.l⁻¹ restant bien inférieure au seuil de rejet (8 mg.l⁻¹). Cette valeur ne peut être mise en relation avec un quelconque dysfonctionnement de la station mais est à rapprocher de la valeur forte enregistrée au niveau de la galerie minière.

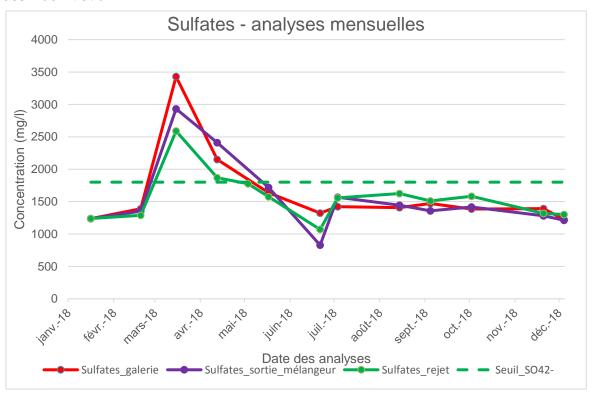
Illustration 22 : Évolution de la concentration en sulfates dans les eaux à la sortie de la galerie minière, à la sortie de la station et au niveau du rejet des eaux traitées dans l'Azergues pour l'année 2018.

Ce paramètre a atteint 3 500 mg.l⁻¹ en mars 2019 au niveau de la sortie de la galerie minière et s'est répercuté sur les sulfates au niveau du rejet avec une concentration de près de 2 600 mg.l⁻¹, dépassant le seuil de 1 800 mg.l⁻¹ prescrit par l'AP pendant deux mois consécutifs. Comme mentionné dans le paragraphe 3.1, cette concentration fait suite à une période excédentaire en terme de pluviométrie.

L'abattement de ce paramètre est très variable. Il a atteint au maximum 25 % lors de la campagne d'avril 2018 mais est généralement bien inférieur. Dans certains cas, la concentration en sulfates connait même une augmentation lors du passage des eaux dans le bassin de filtration.

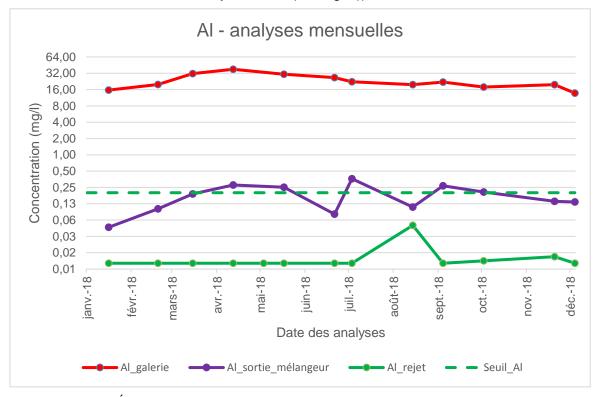
Illustration 23 : Évolution de la concentration en aluminium dissous dans les eaux à la sortie de la galerie minière, à la sortie de la station et au niveau du rejet des eaux traitées dans l'Azergues pour l'année 2018 (échelle logarithmique).

La concentration en aluminium dissous des eaux de la galerie minière a été relativement stable pendant l'année 2018 et comprise entre 13 et 38 mg.l⁻¹ (cf. Illustration 23). Les teneurs en aluminium dissous relevées dans les eaux à la sortie du mélangeur ont été abaissées d'au moins 98 % par rapport à celles à la sortie de la galerie minière. Par ailleurs, la maturation dans le bassin de filtration permet une précipitation supplémentaire conduisant à un abattement de près de 100 % de l'aluminium. En 2018, la concentration la plus élevée pour les eaux rejetées dans le milieu naturel, enregistrée en août 2018, est de 0,05 mg.l-1 (valeur nettement inférieure au seuil de rejet de l'AP (0,2 mg.l-1)).

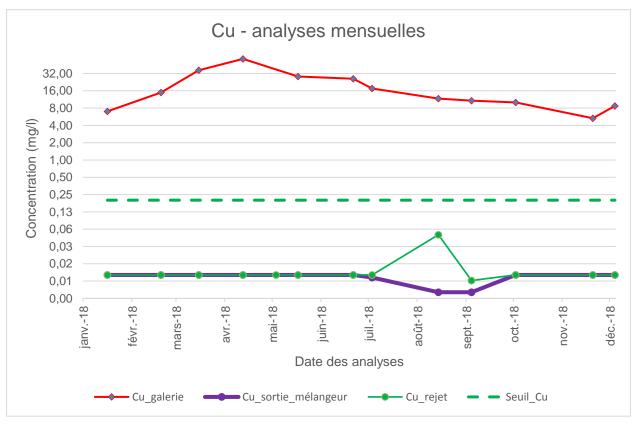
Illustration 24 : Évolution de la concentration en cuivre dissous dans les eaux à la sortie de la galerie minière, à la sortie de la station et au niveau du rejet des eaux traitée dans l'Azergues pour l'année 2018 (échelle logarithmique).

L'abaissement total de la concentration à la sortie de la station par rapport à la teneur dans les eaux de la galerie minière est de 99,9 %.

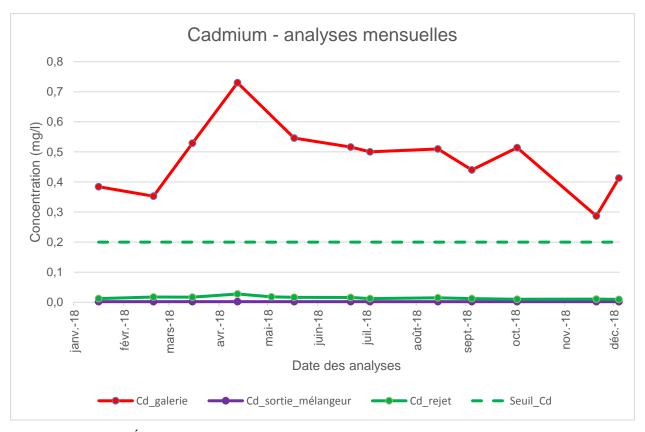
Illustration 25 : Évolution de la concentration en cadmium dissous dans les eaux à la sortie de la galerie minière, à la sortie de la station et au niveau du rejet des eaux traitées dans l'Azergues pour l'année 2018.

L'abattement de la teneur en cadmium des eaux entre la sortie de la galerie principale et leur rejet dans l'Azergues a été compris entre 95 et 98 % pour l'année 2018.

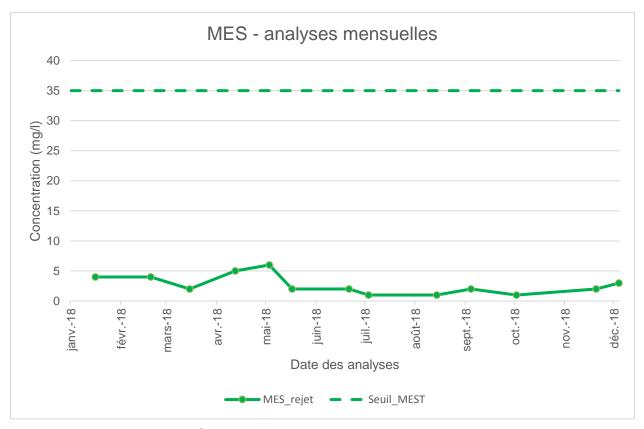
Illustration 26 : Évolution des MES dans les eaux au niveau de leur rejet dans l'Azergues pour 2018.

Les matières en suspension ne sont mesurées qu'au niveau des eaux rejetées dans le milieu naturel. Au cours de l'année 2018, elles ont toujours été largement inférieures au seuil prescrit dans l'AP (35 mg.l⁻¹).

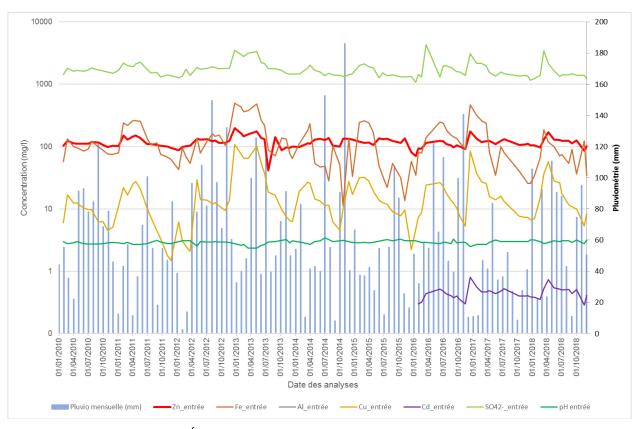
Illustration 35 : Évolution des paramètres des eaux de l'émergence minière de la galerie principale (échelle logarithmique).

L'Illustration 35 présente l'évolution des concentrations pour les paramètres enregistrés au niveau de l'émergence minière de la galerie principale depuis 2010. Elle montre les gammes de variations des paramètres mesurés au niveau de l'émergence minière.

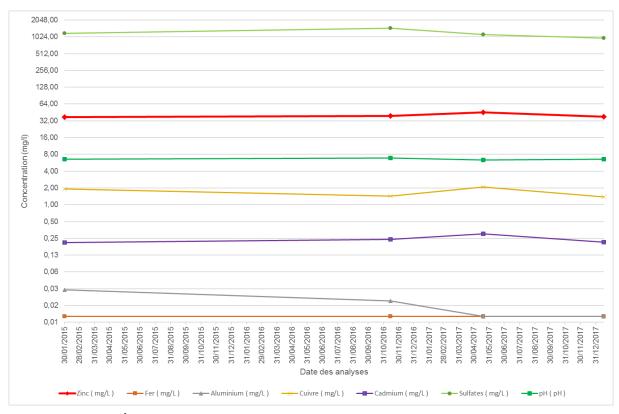
Illustration 36 : Évolution des concentrations des paramètres suivis dans les eaux issues de la zone de confinement des pyrites grillées (échelle logarithmique).

Les eaux présentes dans le puits de collecte ne sont pas acides et ont des concentrations modérées en cuivre, en zinc et en sulfates. Aucune évolution significative depuis la première et dernière apparition d'eaux en janvier 2015 n'est notable.

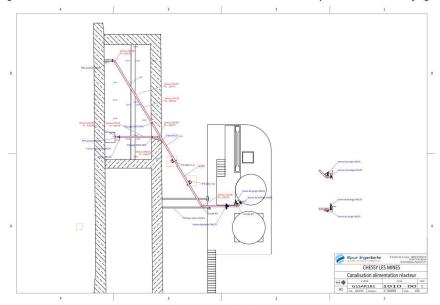
Figure 12: projet modification tuyauterie

<u>Tuyauterie</u>: Les tuyauteries d'alimentation du réacteur en PE présentent des défauts, entre autre :
