Compte rendu annuel d'activités 2017 du DPSM en Pays de la Loire

Rapport final

BRGM/RP-68167-FR

Juin 2018

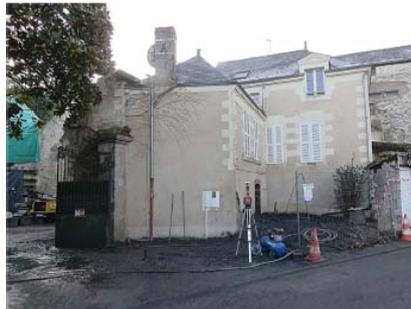
Illustration 11 : Vue générale des travaux autour de l'habitation.

Au total dix-neuf forages ont été réalisés et injectés sous l'habitation, dont les trois forages d'essais, pour un volume d'environ 140 m³ de coulis injecté.

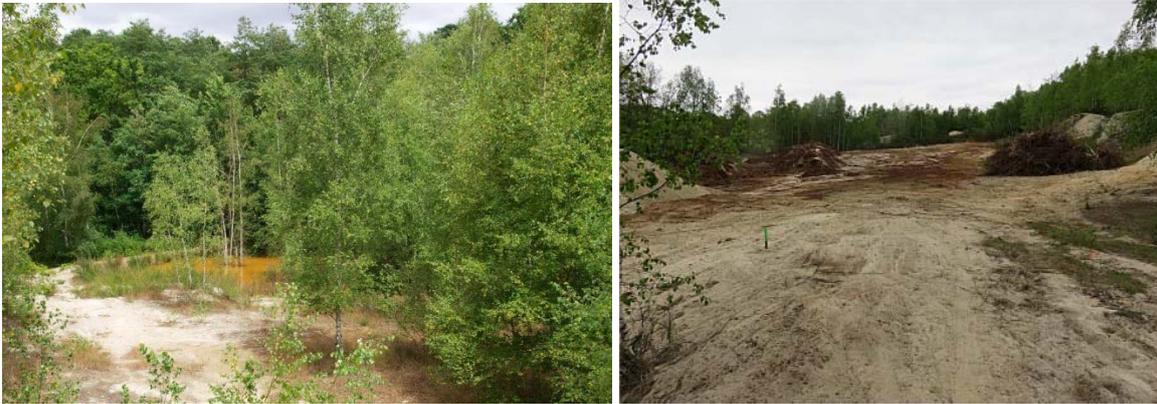
Illustration 17 : Vue du site avant et après débroussaillages.

Le site de création des lagunes et de stockage des déblais étant fortement boisé et végétalisé par endroit, un défrichage a été réalisé sur une surface d'environ 10 000 m².

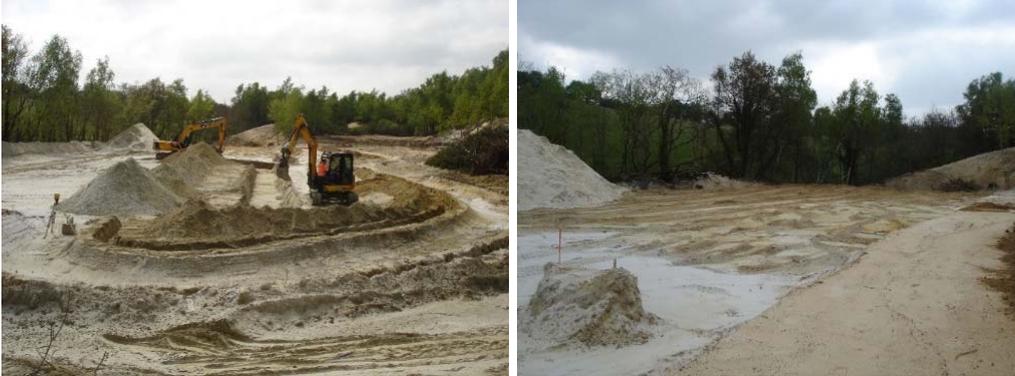
Illustration 19 : Vue du creusement des deux lagunes.

Les deux lagunes ainsi que le chenal de liaison et le déversoir ont été recouvert d'un géotextile afin de ne pas abîmer la géomembrane en PEHD qui étanche le dispositif.

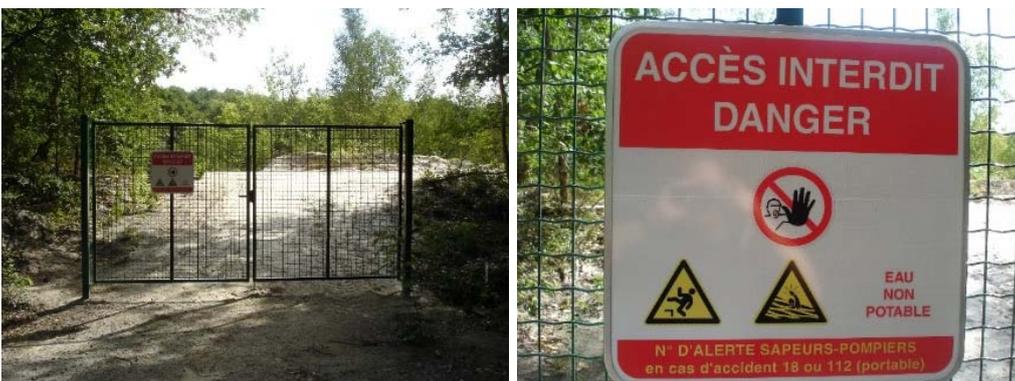
Illustration 21 : Vue du portail interdisant l'accès ainsi que le panneau d'avertissement.

Un portail à l'entrée du site empêche l'accès aux véhicules non autorisés et des panneaux informant les éventuels piétons des risques encourus.

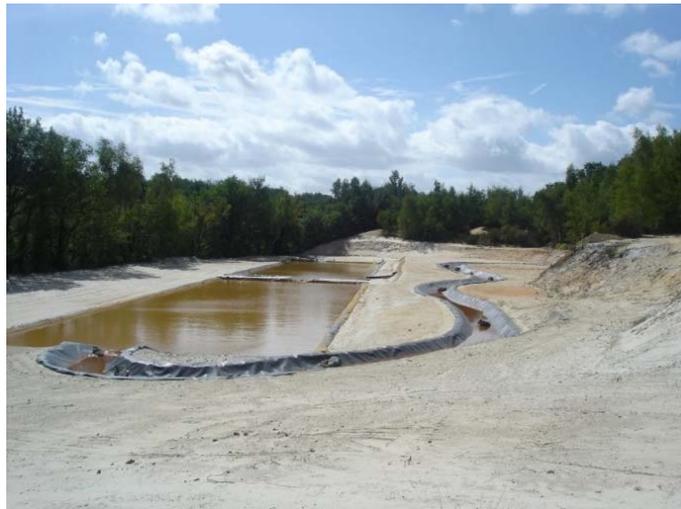
Illustration 22 : Vue générale du système de lagunage.

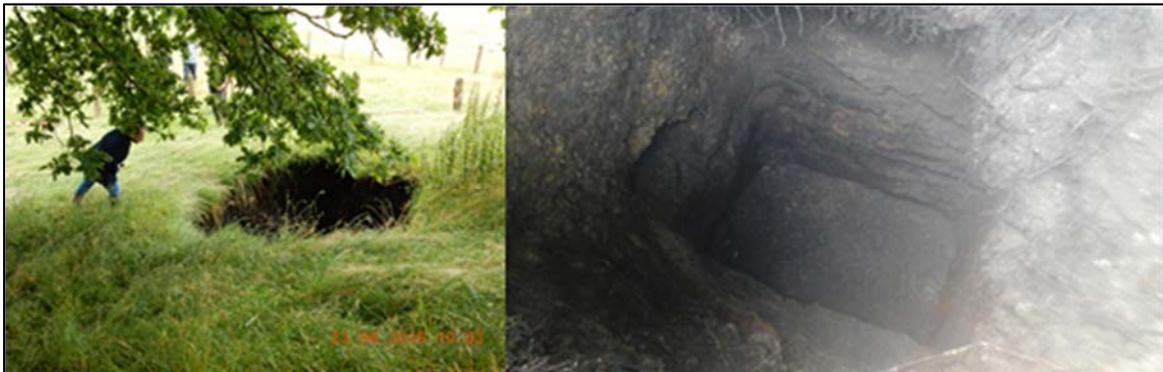
Illustration 37 : Fontis de la Fromangère.

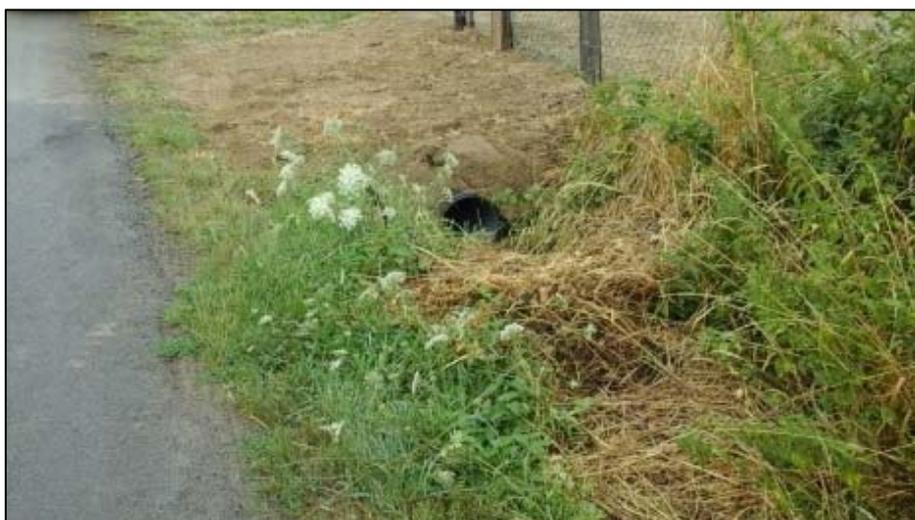
Illustration 38 : Busage du fossé.

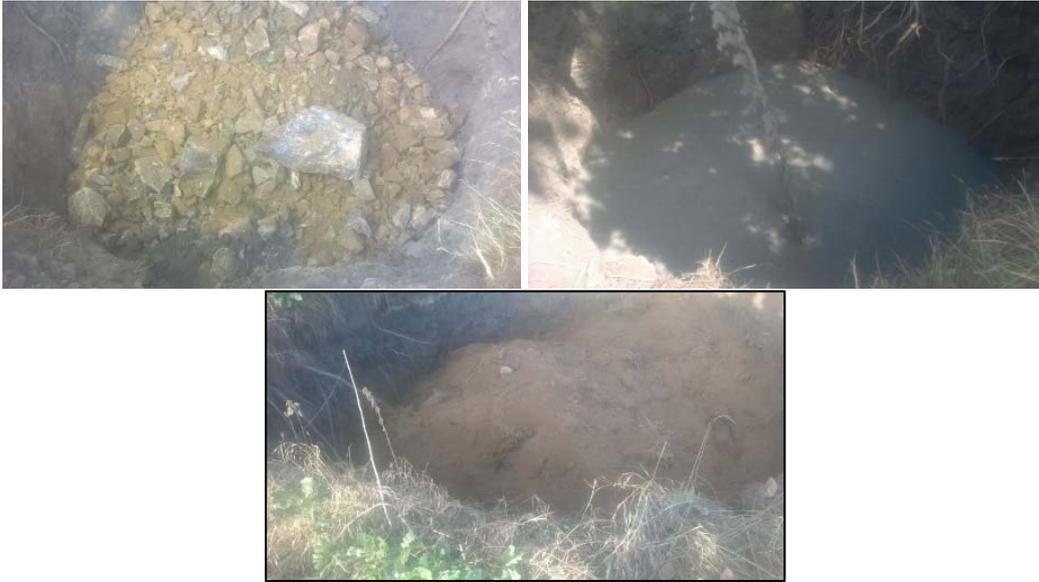
Illustration 39 : Comblement par matériaux grossiers drainants puis matrice béton puis terre végétale.

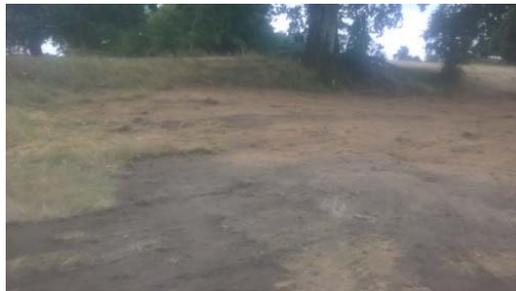
Illustration 40 : Tumulus en terre végétale.

L'entreprise a terminé le remblaiement par un tumulus d'environ 1 m de haut avec de la terre végétale pour absorber les éventuels tassements résiduels.

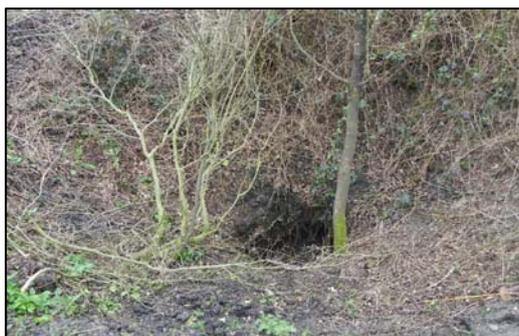
Illustration 41 : Fontis à la Chaunière.

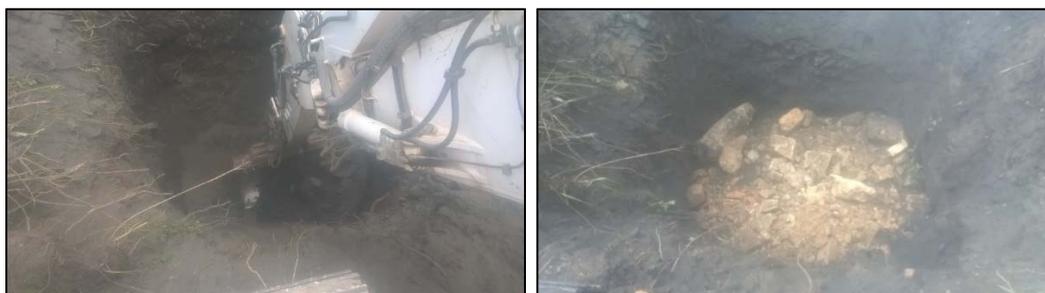
Illustration 42 : Terrassement puis mise en œuvre de matériaux grossiers drainants.

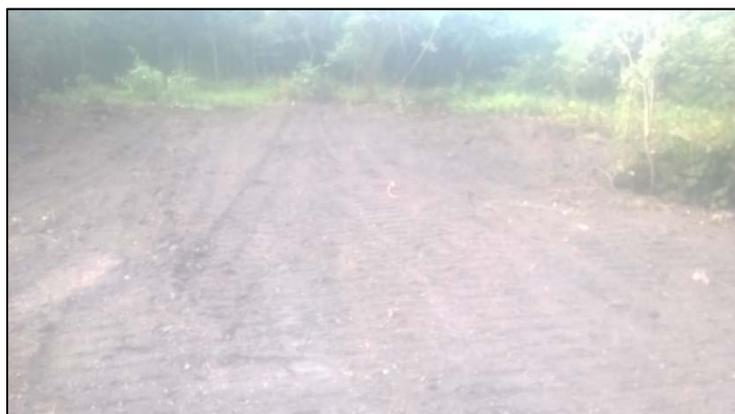
Illustration 43 : Tumulus en terre végétale.

L'entreprise a terminé le remblaiement par un tumulus d'environ 1 m de haut avec les terres excavées pour absorber les éventuels futurs tassements résiduels.

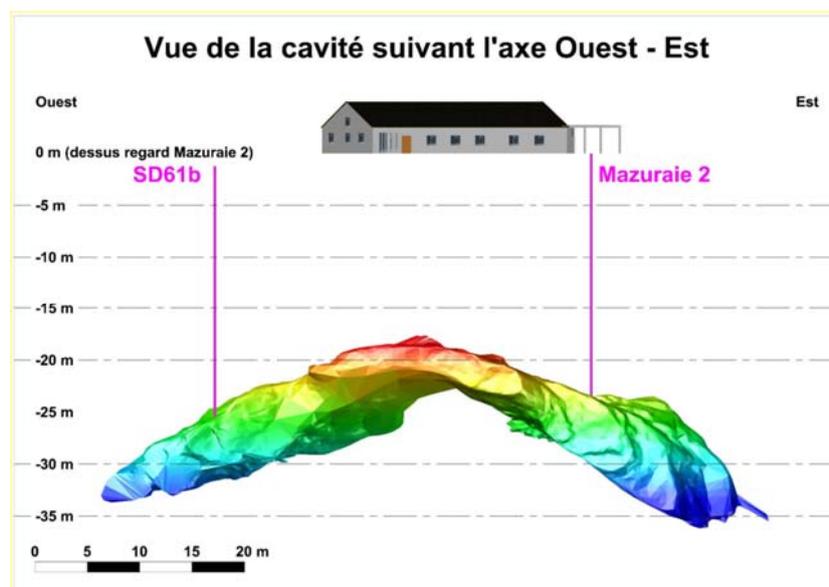
L'inspection de la cavité se fait par auscultation laser et vidéo au travers de deux forages dénommés SD61b et Mazuraie 2. Les interventions sont réalisées semestriellement par le DPSM avec son propre matériel nouvellement acquis. En 2017, les campagnes de mesures ont eu lieu le 7 février et le 22 août. La comparaison de la géométrie des vides restituée en 2017 avec les années précédentes ne montre aucune évolution notable.

Illustration 45 : Image 3D de la cavité observée en 2017 à Chazé-Henry.
