Compte rendu annuel d'activités 2019 du DPSM en Pays de la Loire

Rapport final

BRGM/RP-69683-FR

Février 2021

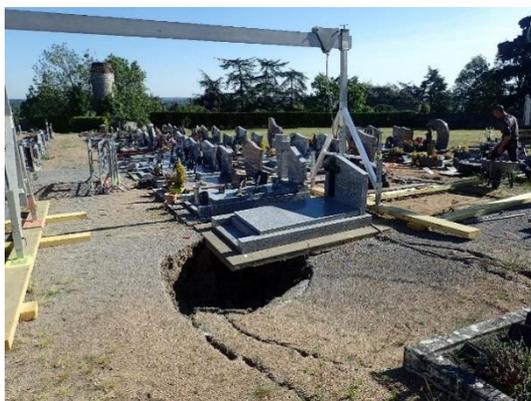
Illustration 6 – Dispositif de sécurité de l'entreprise de pompes funèbres.

Après obtention de l'accord des familles de défunts pour les travaux funéraires, l'entreprise de pompes funèbres est intervenue au droit du puits du Gros Chêne les 13 et 14 mai 2019. Un portique maintenu par des madriers fixés au sol a été installé afin de mettre son personnel en sécurité pour les travaux de dépose des monuments et d'exhumation des corps (Illustration 6). Les cercueils et reliquaires ont été préparés en amont dans leur entrepôt.

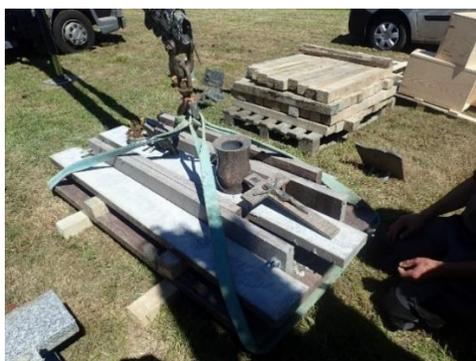
Illustration 7 – Ensemble de pierres constituant un monument.

Après avoir retiré les articles funéraires, les éléments des monuments ont été déposés puis entreposés sur palette à l'aide d'un camion grue équipé de sangles (Illustration 7).

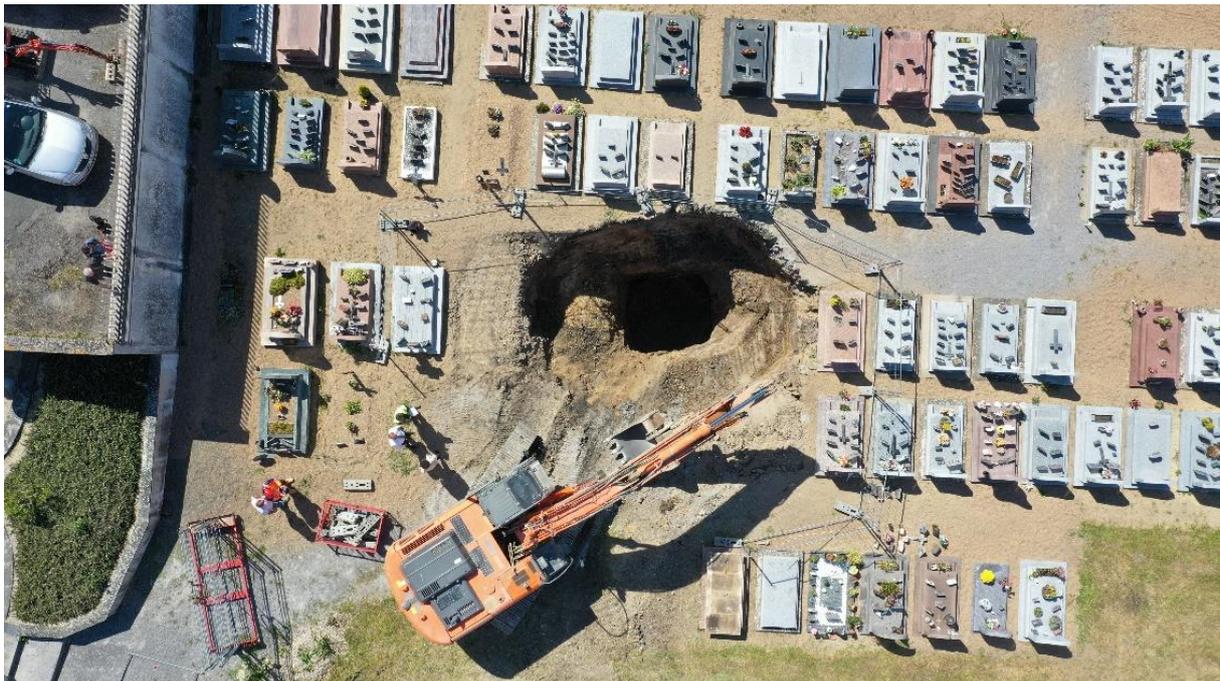
Illustration 8 – Vue aérienne de l'emplacement du puits.

Les travaux ont débuté le 21 mars par la recherche de l'ouvrage minier au moyen d'une fouille. Compte-tenu de la dureté de la roche et de la présence de matériaux meubles au droit de la dépression constatée le 27 décembre 2018 sur une profondeur de 7,5 m, l'emplacement du puits a pu être confirmée (Illustration 8). Le puits présente une section carrée de 3 m de côté. Une assise périphérique a été réalisée pour maintenir le bouchon de surface en enrochements noyés dans une matrice béton sur un diamètre de 7 m, soit plus de deux fois le diamètre du puits.

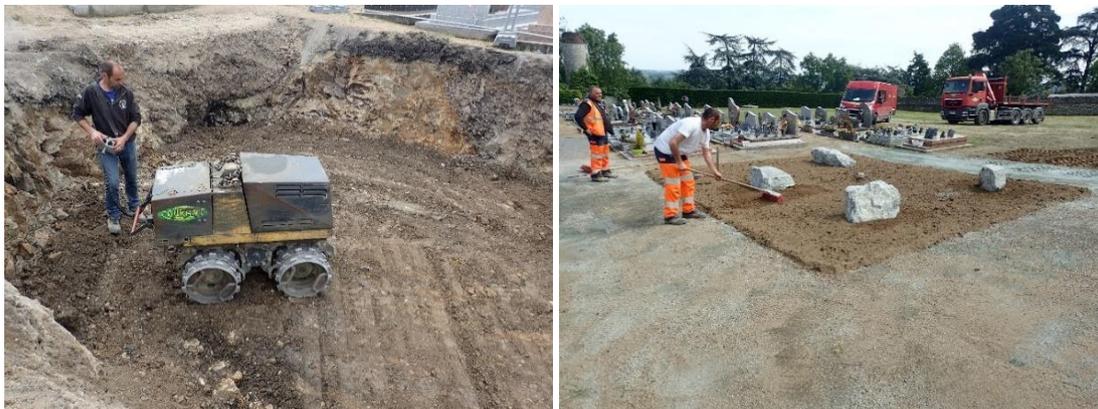
Illustration 10 – Passage du pied de mouton télécommandé et mise en place des matériaux de finition.

Le comblement sur bouchon de surface a été réalisé avec les matériaux excavés et des matériaux inertes rapportés. Un compactage par couches de 20 cm a été fait à l'aide d'un pied de mouton télécommandé (Illustration 10). Les vingt derniers centimètres ont servi à concevoir la matérialisation de l'ouvrage en surface. Des allées ont été reproduites dans l'alignement des existantes et un espace de terre végétale a été créé pour la réalisation de la matérialisation paysagère en surface.

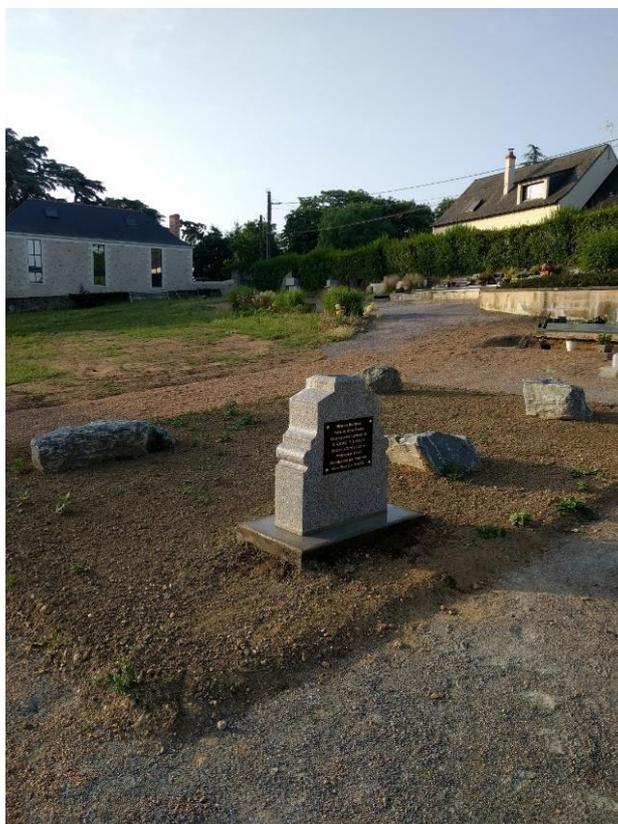
Illustration 11 – Travaux terminés, vue sur la borne de matérialisation.

Le nom du puits, la commune, les coordonnées en Lambert 93 et le type de sécurisation effectué ont été gravés sur la plaque signalétique de la borne de matérialisation (Illustration 11). L'engazonnement de l'espace dédié à la matérialisation en surface du désordre a été réalisé mi-juin 2019, tout comme la remise en état des parcelles impactées par les travaux.

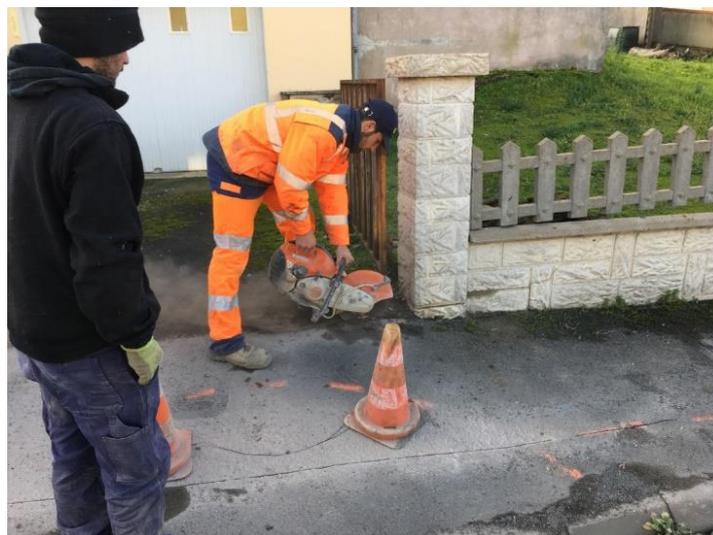
Illustration 13 – Sciage de l'enrobé.

Sous le pilotage de l'UTAM CO, l'entreprise a d'abord réalisé le sciage de l'enrobé sur toute la largeur de la rue et le trottoir de la rue de la Chapelle, sur une longueur de 5,5 mètres, correspondant ainsi à une surface de 35 m² (Illustration 13).

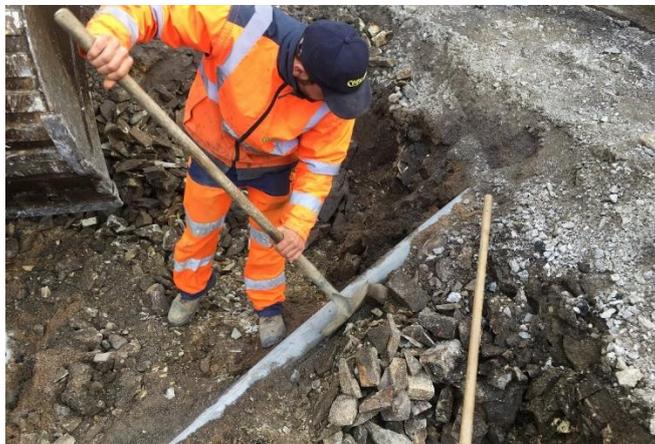
Illustration 14 – Terrassement de finition autour de l'antenne de raccordement.

La recherche par terrassement de l'antenne de raccordement n° 5 et de la conduite du TAE (réseau « tout à l'égout ») a été faite dans un premier temps pour ne pas endommager les réseaux. Une fois localisé, un ouvrier de l'entreprise a suivi manuellement les fouilles aux abords des conduites (Illustration 14).

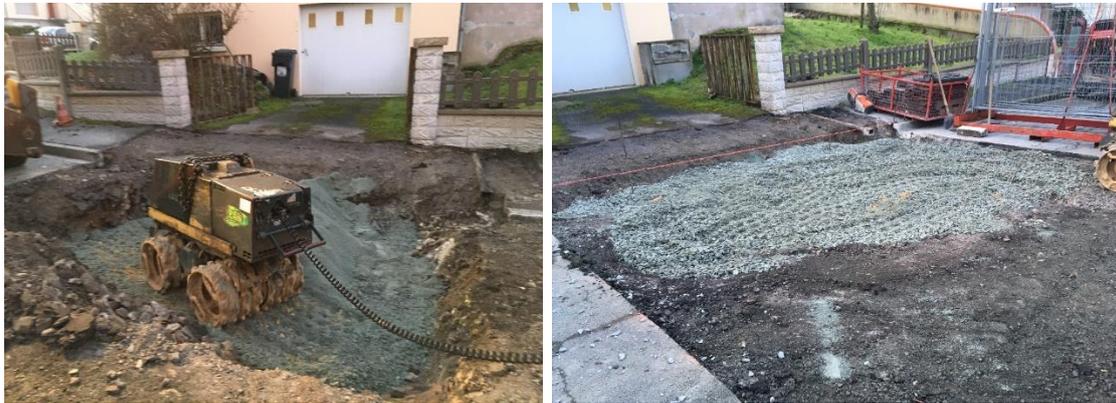
Illustration 17 – Pied de mouton sur comblement et fin de comblement avant réglage.

Le comblement en gravas non traités a été sélectionné pour permettre un compactage optimum après avoir au préalable remis du sable autour des conduites. Le comblement est monté jusqu'à 0,1 m environ sous le niveau fini de l'enrobé existant (Illustration 17).

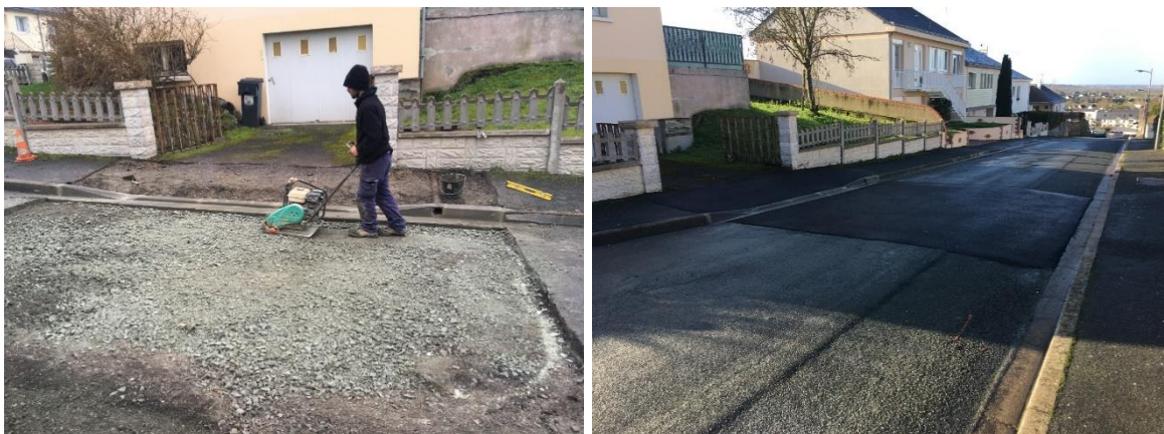
Illustration 18 – Réglage de finition avant enrobé et vue après achèvement des travaux.

L'entreprise a réglé la couche de gravas à 4 centimètres sous l'enrobé existant et compacté l'ensemble à l'aide d'une plaque vibrante. Le raccord d'enrobé, quant à lui, a été réalisé le 17 décembre 2019 et a permis la réouverture de la rue de la Chapelle (Illustration 18).

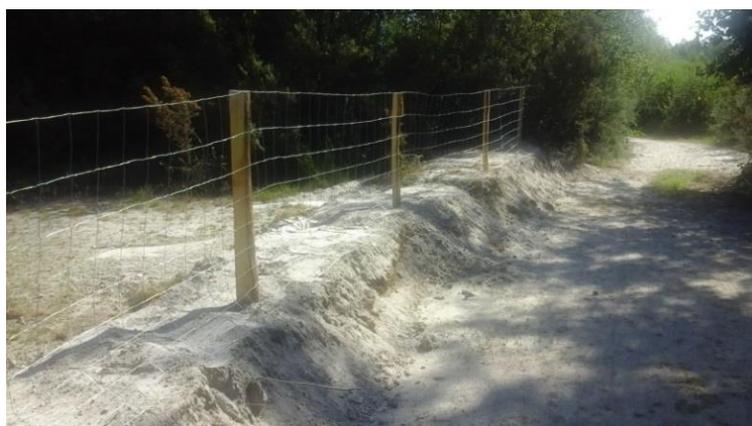
Illustration 21 – Clôture installée par la mairie et le Conseil Départemental le long du sentier de promenade.

Les travaux d'installation de clôtures du sentier périphérique ont été réalisés du 1^{er} au 12 juillet 2019 par la mairie et le Conseil Départemental au droit des zones donnant accès aux terrils (Illustration 21). Les tables de pique-nique ont également été démantelées.

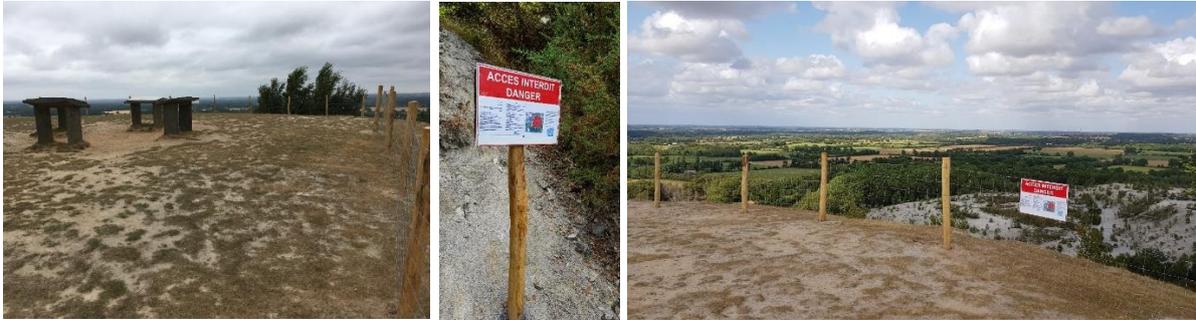
Illustration 22 – Clôture et panneaux installés par le DPSM en juillet 2019.

Les travaux de clôtures du parking ainsi que du chemin d'accès au belvédère du terril conique ont été réalisés du 8 au 18 juillet 2019. Dix-huit panneaux ont également été implantés dans le but d'afficher l'arrêté d'interdiction partielle. Ces travaux, financés par l'État sur des crédits d'après-mine, ont été réceptionnés par le DPSM le 18 juillet 2019. Le 30 juillet 2019, l'arrêté d'interdiction partielle n° 201907A1 ainsi que la carte présentant les zones autorisées et les zones interdites ont été affichés sur les panneaux par le DPSM (Illustration 22).

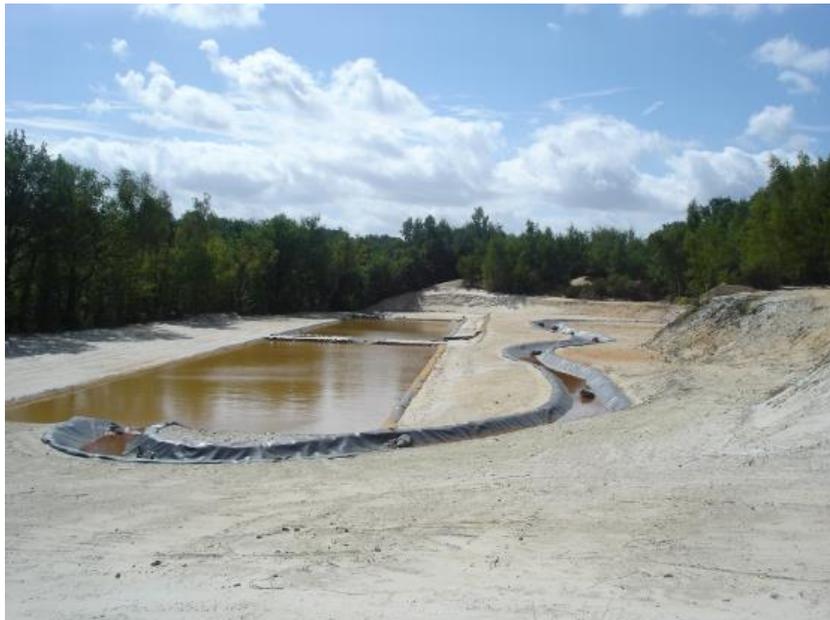
Illustration 23 - Vue des lagunes après travaux (juin 2017).

La lagune « amont » de décantation est conçue pour retenir au maximum les précipités riches en arsenic. La lagune « aval », de finition, est destinée à assurer la fin de décantation des précipités. Elle constitue également une sécurité en cas de très fortes intempéries qui augmenteraient le débit. Elle est munie d'un déversoir assurant l'écoulement dans le ruisseau.

Les travaux ont été réalisés en 2017 avec une réception prononcée le 26 juin 2017 (Illustration 23).

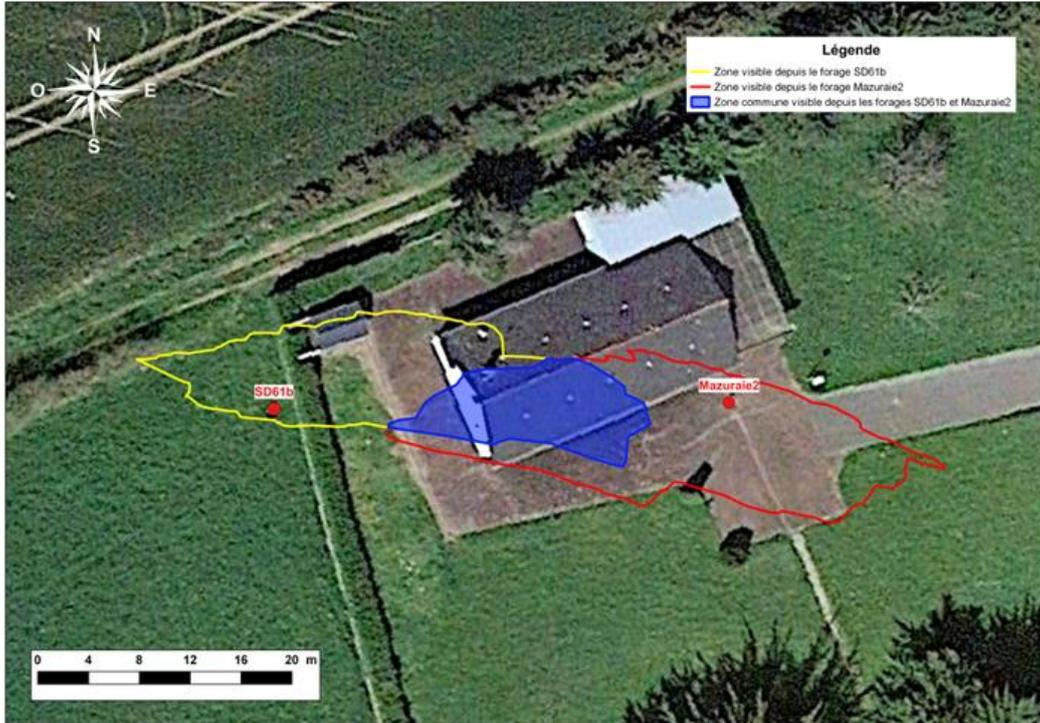
Illustration 27 – Vue en plan de l'extension de la cavité.

L'objet de la surveillance est une cavité sous-jacente à une habitation située à proximité de l'ancien carreau de mine et au centre de la zone d'aléa fort « effondrement localisé » à Chazé-Henry (Illustration 27).

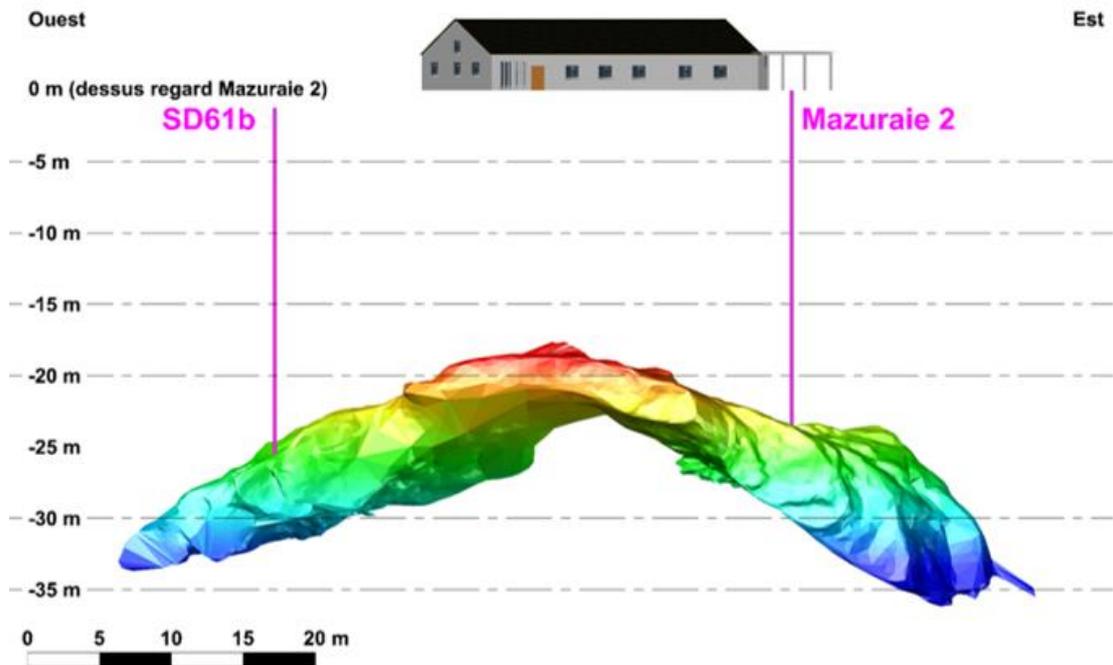
Illustration 28 – Représentation en 3D de la cavité suivant l'axe ouest-est.

L'inspection de la cavité se fait par auscultation laser et vidéo au travers de deux forages dénommés SD61b et Mazuraie 2 (Illustration 28).

En 2019, les campagnes de mesures ont eu lieu le 8 avril et le 3 septembre. La comparaison de la géométrie des vides restituée en 2019 par rapport à 2018 ne montre aucune évolution notable (Illustration 29 et Illustration 30).

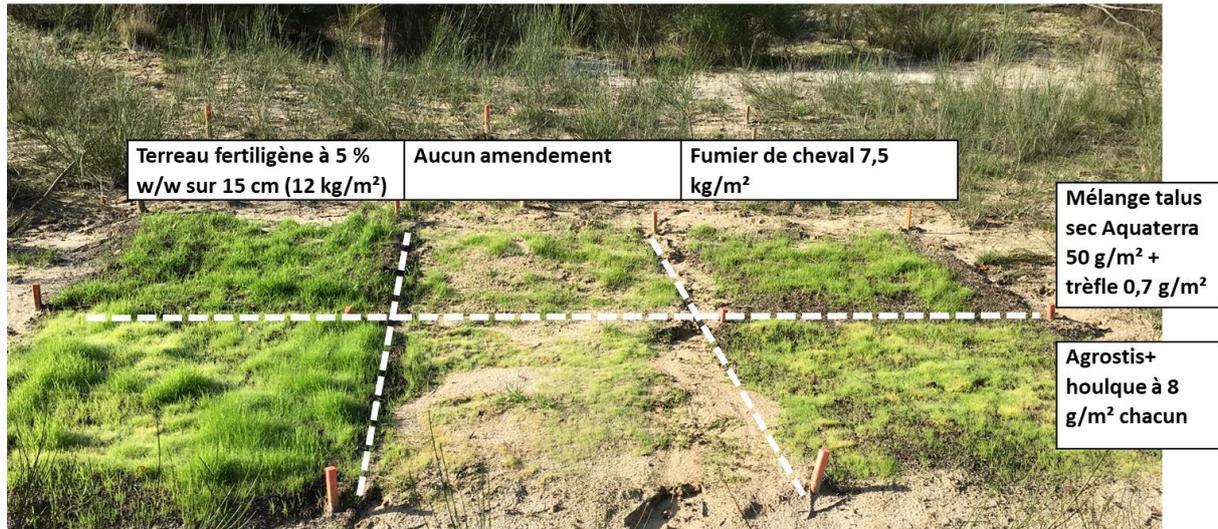
Illustration 34 – Essais de végétalisation sur une parcelle du site.

Le 2 octobre 2019, suite aux essais en pots effectués pendant l'été 2019, deux parcelles de 12 m² ont été installées à deux endroits différents du site (Illustration 34). Ces 2 parcelles ont subi le même traitement. Elles ont été divisées en six parcelles de 2 m² chacune. Plusieurs amendements et mélanges grainiers ont été testés. Le 10 décembre 2019, un peu plus de deux mois après le semis, les parcelles non amendées ont montré un développement et un taux de couvert végétal très faible. Le meilleur développement est obtenu sur les parcelles amendées avec du terreau. Ce développement est comparable à celui d'une parcelle témoin sur sol non pollué qui a été ensemencé en même temps. Ces résultats ont été utilisés, en concertation avec la maîtrise d'œuvre, pour définir les solutions de végétalisation qui seront mises en œuvre en 2020 lors des travaux de stabilisation du site.
