Compte rendu d'activités DPSM Année 2017 Région Auvergne-Rhône-Alpes

Rapport final

BRGM/RP-68407-FR

Octobre 2018

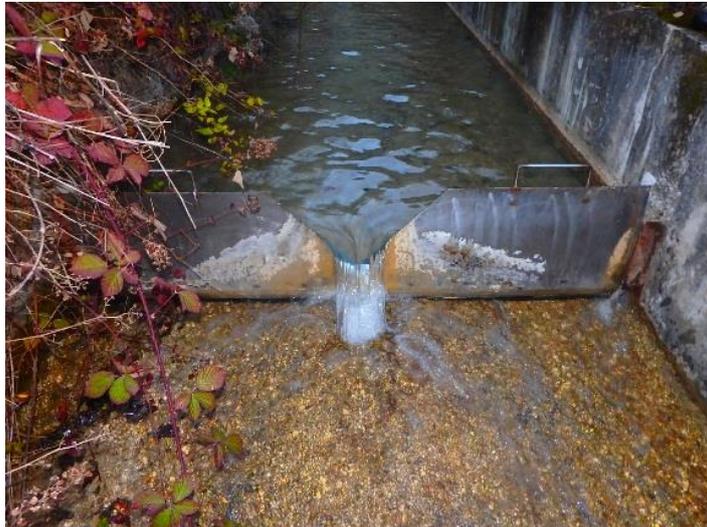
Illustration 7 : Émergence minière de la galerie de Combe-Neveuse à Saint-Arey (38) ; aménagement d'un seuil amovible de mesure de débit.

- débroussaillage au droit de l'émergence de la galerie de la Beaume, et renforcement du verrouillage du capot de fermeture de la cheminée de mise en charge du siphon ;
- débroussaillage de l'émergence de la galerie de Combe-Neveuse et modification de la station hydrométrique (cf. Illustration 7) ;
- protection et matérialisation du regard de contrôle de la galerie de Fontvieille.

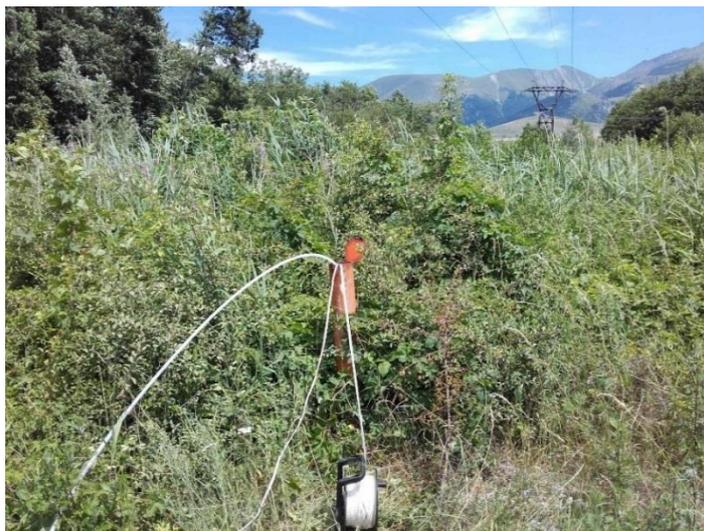
- les eaux souterraines des deux aquifères suivis (écoulements dans les bordures latérales en rive droite de la Jonche, et écoulements dans le remplissage fluvio-glaciaire dans l'axe de la vallée de la Jonche) n'ont pas montré en 2017 de trace de contamination par les PCB (dans la limite de détection du laboratoire) - cf. Illustration 9 ;

Illustration 9 : Site de Susville (38) - échantillonnage d'eau par pompage dans le piézomètre Aval Étang (photo BURGEAP).

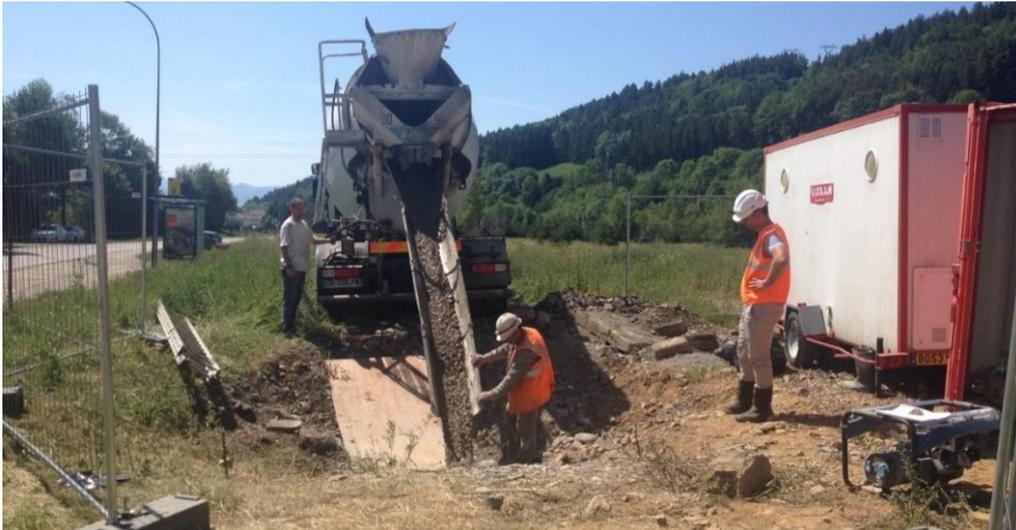
Illustration 11 : Susville (38) - Comblement de la galerie sous la RD 529.

Une seconde phase de travaux a été menée en juin 2017. Celle-ci a consisté à nettoyer et à combler par du béton le reliquat de galerie d'amenée des eaux passant sous la route départementale 529 (cf. illustration 11).

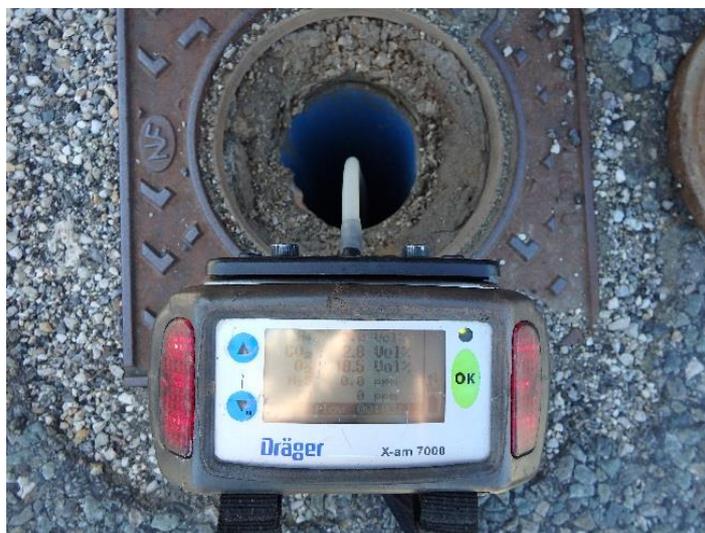
Illustration 12 : Susville (38) - Exemple d'analyse de gaz sur le sondage à sécuriser VD33.

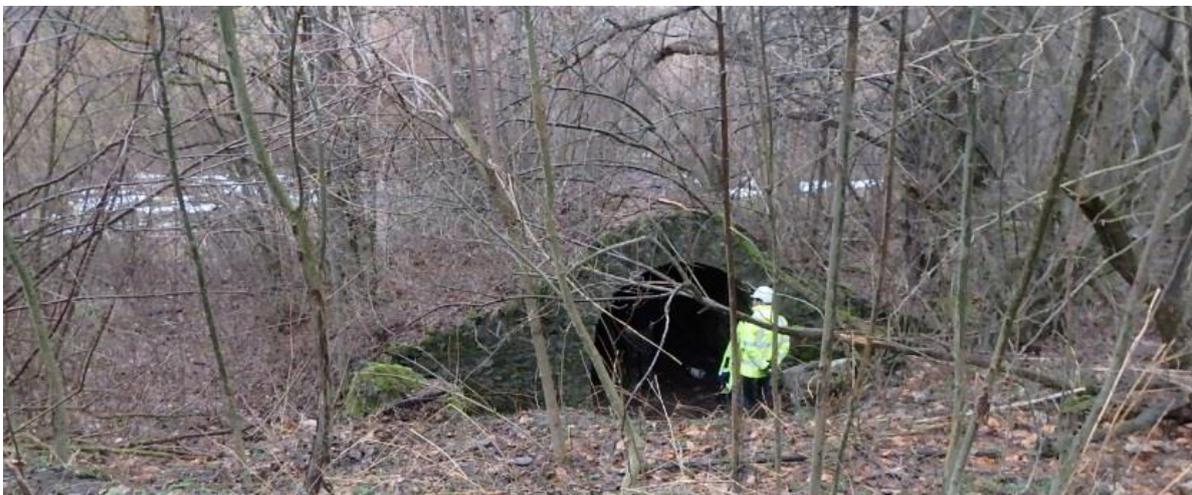
Ces derniers, également concernés par les travaux d'aménagement d'exutoires gaz, sont à traiter de manière spécifique en tenant compte des nouvelles préconisations de la dernière expertise de GEODERIS. Ces préconisations concernent en particulier les risques liés au gaz et à l'effondrement localisé. De plus, la mise en sécurité devra également tenir compte de l'enjeu de surface constitué par une habitation. Ainsi, il y est recommandé de mettre en sécurité le bâtiment par la réalisation d'un forage de dégazage recoupant la galerie minière, par la stabilisation des remblais comblant l'ancien puits de mine, par la construction de murs de confinement dans la galerie, par le comblement de l'ancienne galerie minière et des galeries techniques sous la maison, et par le maintien d'un aérage du secteur comblé. De plus, afin d'empêcher l'accès aux anciens travaux miniers, l'entrée de la galerie minière est à obturer.

Illustration 13 : Notre-Dame-de-Vault (38) - entrée de la galerie minière N4 Comberamis.

Plusieurs inspections de repérage ont été menées dans les galeries afin de préciser les modalités et les contraintes de travaux à prévoir dans le dossier de consultation des entreprises. Ainsi, un relevé 3D par lasergrammétrie des galeries souterraines à sécuriser est prévu début 2018 en vue de définir les volumes à combler, ce qui correspond au poste de dépenses le plus important pour les travaux. De même, une étude faune - flore sera lancée en 2018 afin d'identifier les contraintes écologiques du site en vue de sa fermeture.

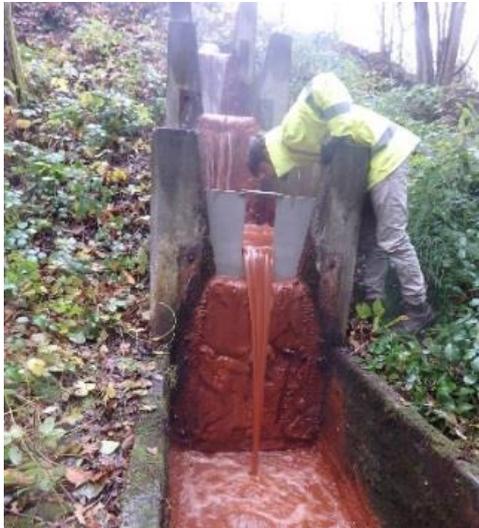
Illustration 14 : Déversoir aménagé du forage de décharge à La-Motte-d'Aveillans (38).

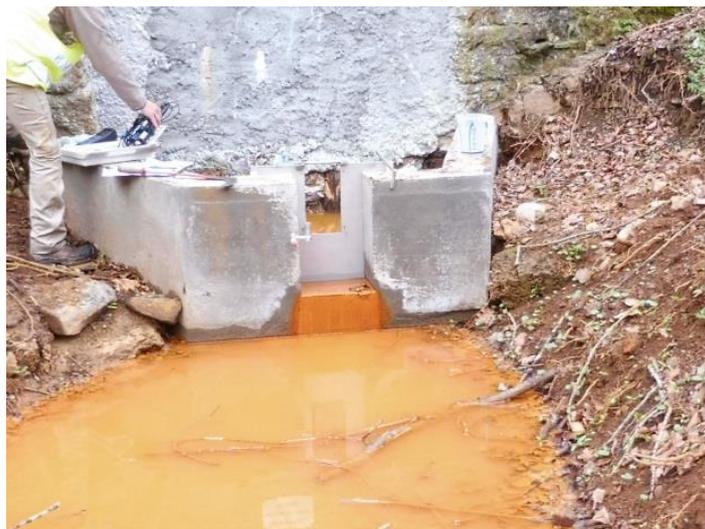
Illustration 15 : Émergence minière aménagée de la galerie N6-Comberamis à La-Motte-d'Aveillans (38).

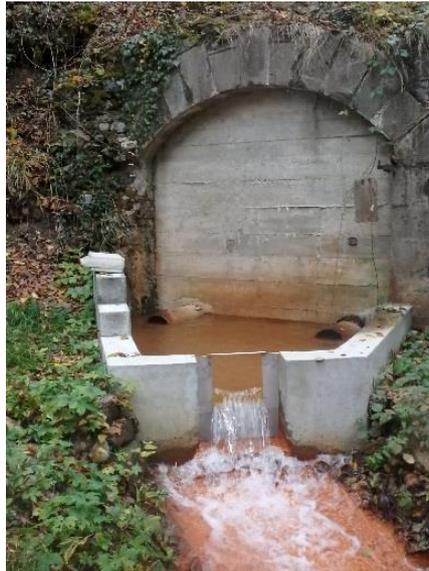
Illustration 16 : Émergence minière aménagée de la galerie La Faurie à La-Motte-d'Aveillans (38).

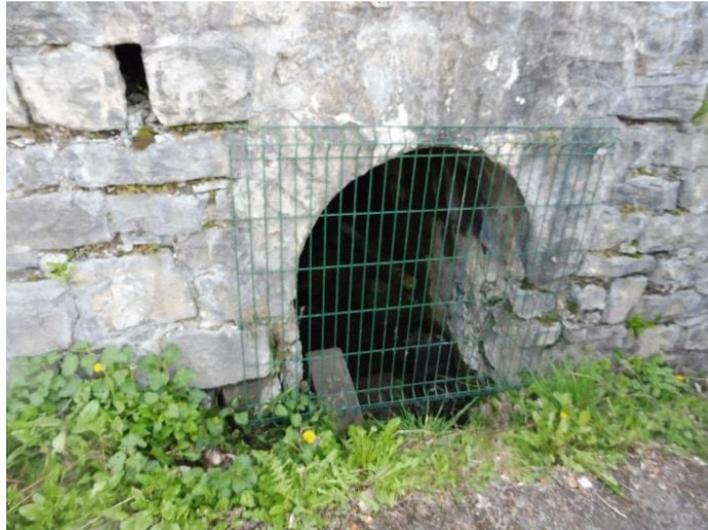
Illustration 19 : Émergence minière sécurisée de la galerie Psychagnard-N10 à Susville (38).

Concernant la galerie Psychagnard-N10 sur la commune de Susville (38), les travaux de sécurisation réalisés en 2017 ont consisté en l'installation d'une grille amovible à l'entrée de la galerie d'accès au point de contrôle de l'émergence (cf. Illustration 19).

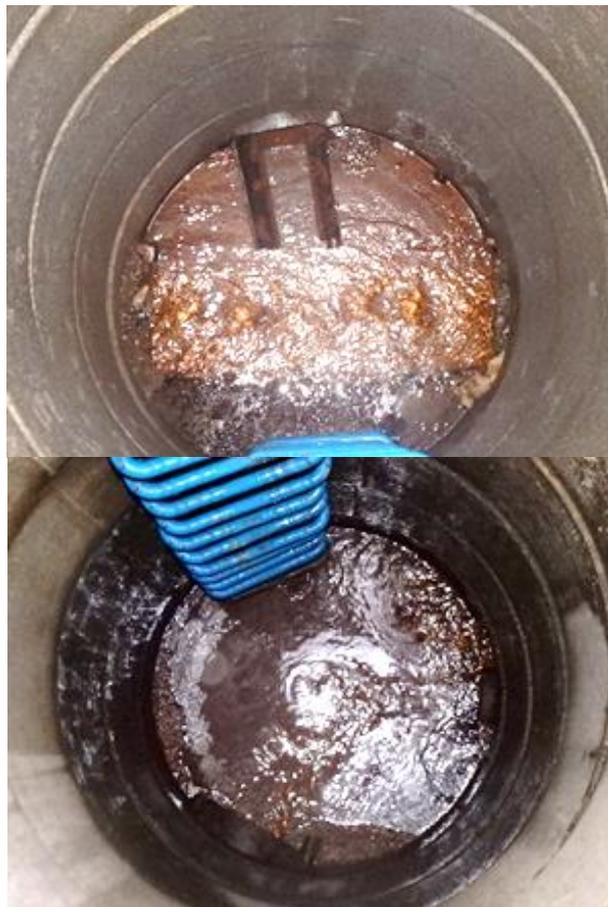
Illustration 21 : Émergence du Bas-Mas à Firminy (42) - Écoulements en fond du regard R3 (à gauche), et au fond du regard R2 (à droite).

Par ailleurs, il est prévu à terme un hydrocurage dans la conduite en fond de regard R2 où l'encroutement ferrugineux commence à perturber les écoulements (cf. Illustration 21).

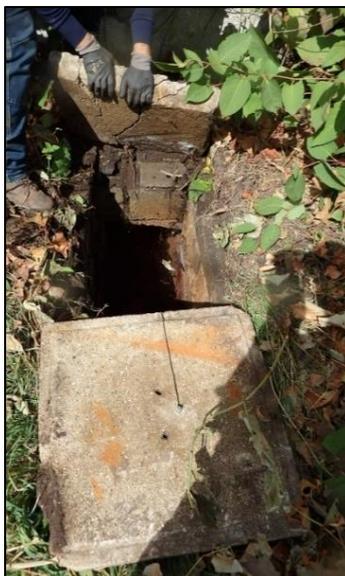
- *l'émergence minière de La-Massardière à Saint-Étienne (42), correspond au trop-plein de plusieurs exploitations minières de la concession La-Massardière - Terrenoire, reliées entre elles par des travers bancs. La dalle béton endommagée, recouvrant, entre la sortie de la galerie et la voirie, le canal d'évacuation des eaux minière vers leur point de déversement dans le ruisseau Janon, est prévue d'être remplacée (cf. Illustration 22). Cette opération, initialement programmée fin 2017 a été repoussée à 2018 ;*
- *l'émergence de la galerie du Bas de Cluzel à Saint-Genest-Lerpt (42) correspond au trop-plein des anciens travaux de l'exploitation minière de Chatelus. Les écoulements des eaux minières sont canalisés dans une buse jusqu'au ruisseau du Rieudelet. Accessible par un*

Illustration 22 : Émergence minière de la Massardière à Saint-Étienne (42) - État endommagé des dalots sur le regard d'accès.

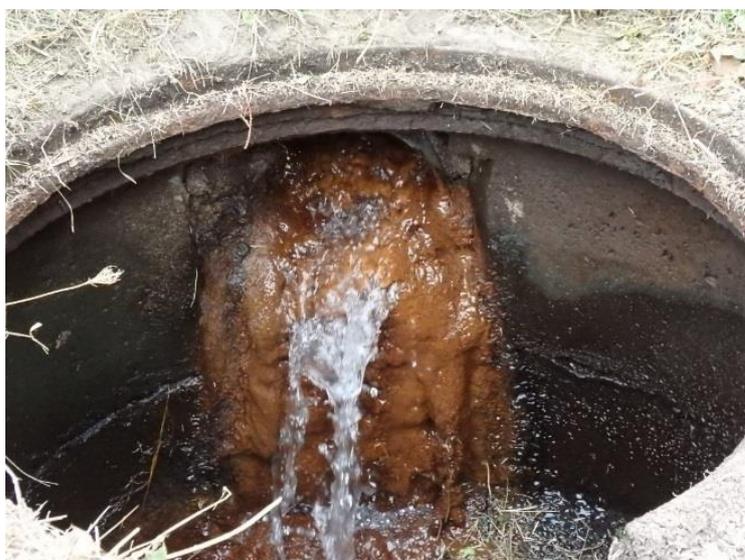
regard, les observations se font dans la canalisation qui est en bon état mais qui était colmatée dans sa partie basse par des précipités d'hydroxydes de fer (cf. Illustration 23). Un curage de celle-ci a été réalisé fin 2017 pour prévenir de tout colmatage ;

Illustration 23 : Émergence minière de la galerie du Bas de Cluzel à Saint-Genest-Lerpt (42) - Colmatage partiel de la canalisation en fond de regard de visite avant hydrocurage.

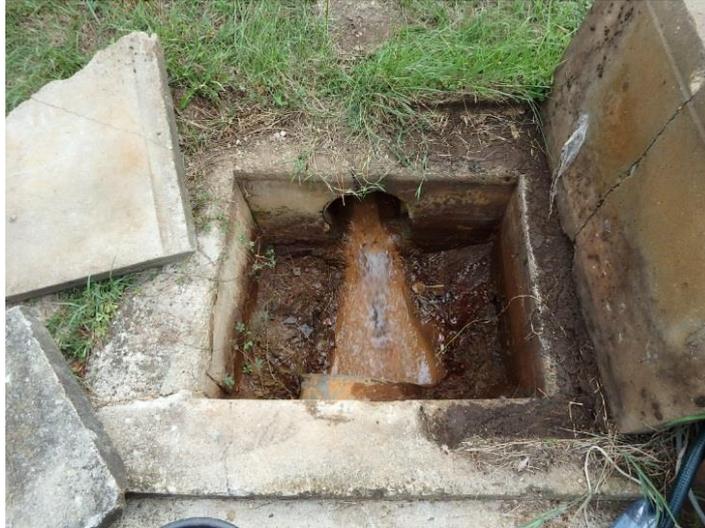
- *l'émergence minière de la galerie du Cluzel Haut* correspond au trop-plein des anciens travaux miniers de Montmarte - Jardin des plantes. Les eaux de l'émergence minière associées à des eaux pluviales se déversent dans le ruisseau du Rieudelet par l'intermédiaire d'une buse. Le point d'émergence étant sur une propriété privée, les observations sont faites dans un regard situé en amont de la jonction avec le réseau pluvial. Le couvercle en béton de ce dernier, endommagé, est à remplacer (cf. Illustration 24), opération qui n'a pas pu être faite en 2017. De plus, une convention d'accès avec le propriétaire de la parcelle où se situe l'entrée de la galerie du Cluzel Haut est à finaliser pour s'affranchir de l'impact des eaux pluviales ;

Illustration 24 : Émergence minière de la galerie du Cluzel Haut à Saint-Genest-Lerpt (42) - Regard de contrôle.

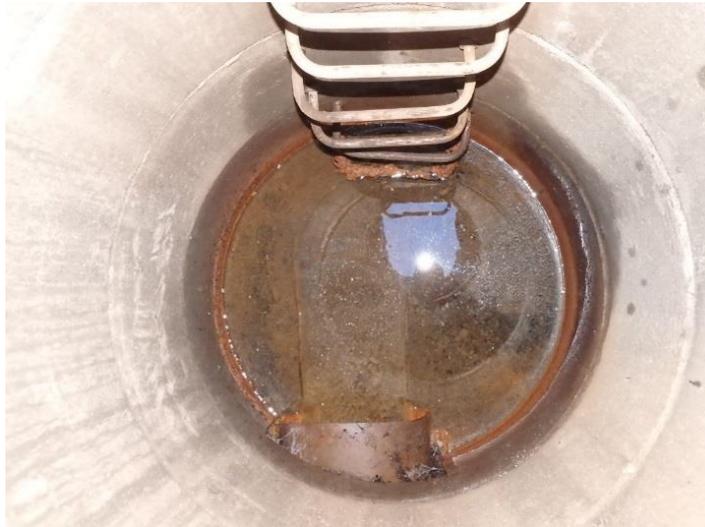
- *l'émergence minière de la galerie de Roare* sur la commune de Roche-La-Molière (42) correspond au trop-plein des anciens travaux miniers de Varenne Nord. Une baisse importante de débit observée en septembre 2017, et non clairement corrélée aux précipitations, laissait craindre un début de colmatage (cf. Illustration 25). Il a donc été procédé à un hydrocurage de la conduite fin 2017 qui a rétabli les bons écoulements ;

Illustration 25 : Émergence minière de la galerie Roare à Roche-La-Molière (42) - Regard de contrôle avec faible débit d'écoulement avant hydrocurage.

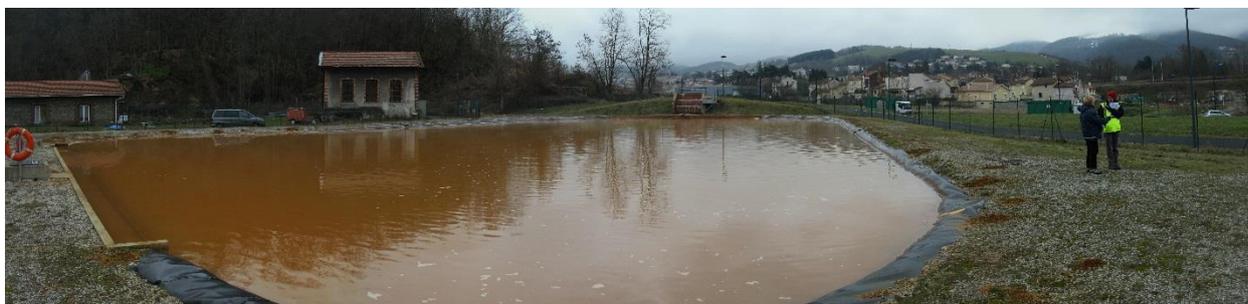
Illustration 26 : Station de traitement des eaux minières de Montrambert au Chambon-Feugerolles (42) - Vue générale du décanteur.

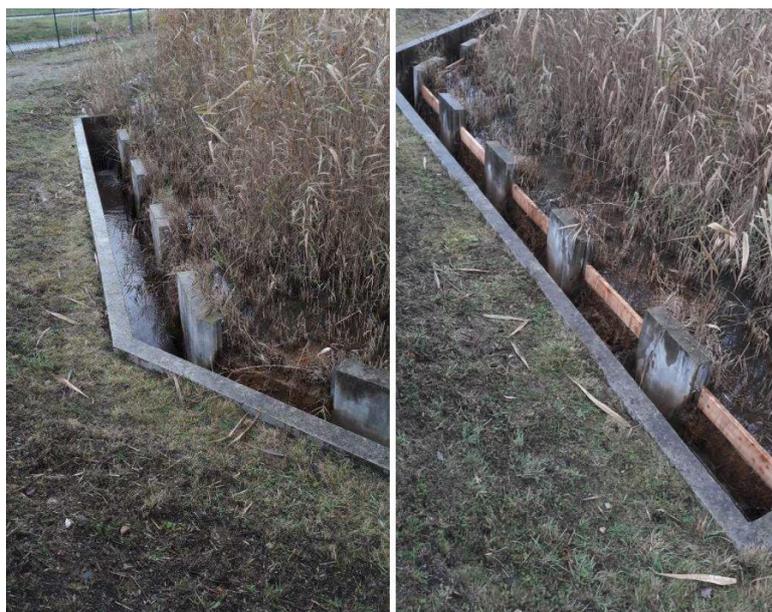
Illustration 28 : Station de traitement des eaux minières de Montrambert au Chambon-Feugerolles (42) - Rehausse de la lagune n° 2 (à gauche : avant - à droite : après).

- lutte contre les ragondins ;
- coupe des roseaux le long des déversoirs ;
- curages et nettoyages de la cascade d'oxygénation et de la canalisation d'amenée des eaux ;
- entretien des espaces verts ;
- rehausse des lagunes pour neutraliser les circulations préférentielles d'eau (cf. Illustration 28) ;

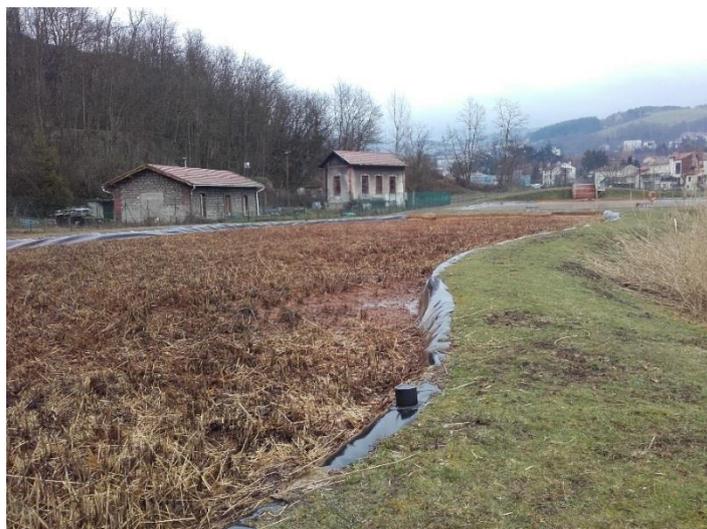
Illustration 29 : Station de traitement des eaux minières de Montrambert au Chambon-Feugerolles (42) - Lagune n° 1 après faucardage en avril.

- faucardage de la lagune n° 1 en avril (cf. Illustration 29) ;

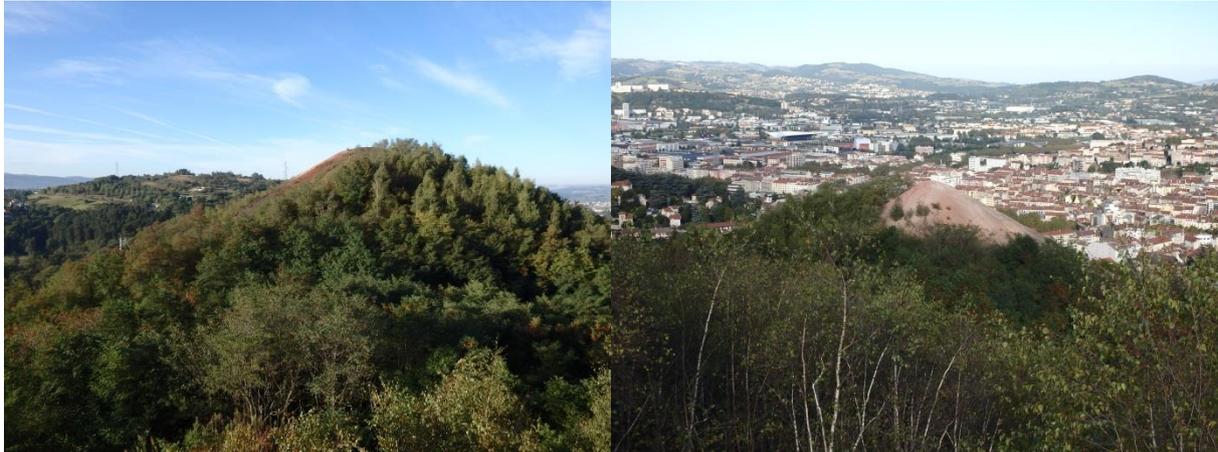
Illustration 31 : Vues d'ensemble des terrils Couriot A (à gauche) et B (à droite) à Saint-Étienne.

Malgré les fortes pentes des terrils, leur végétation participe à leur stabilité générale. Tous deux présentent des zones en échauffement en leur sommet et sur leur rampant, dû à l'auto-combustion des terrains (cf. Illustration 32).

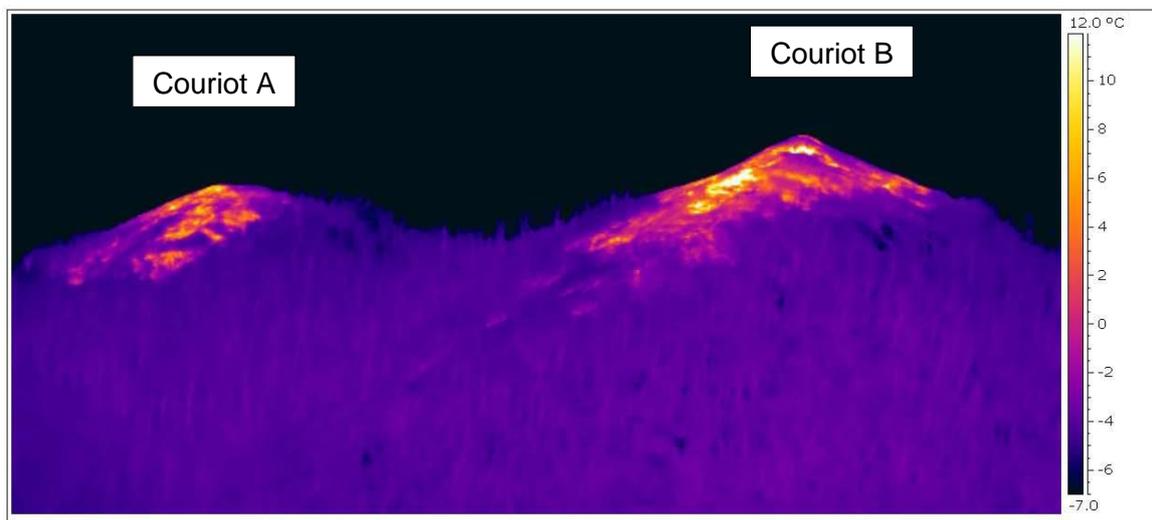
Illustration 32 : Vues par caméra infrarouge des terrils Couriot A et B.

Pour le terril Couriot A, en 2017, la température maximale enregistrée localement en surface à l'aide de la sonde thermocouple est équivalente à celle mesurée en 2016 (109 °C). En 2015, elle était proche de 120 °C. Les températures lues sur la caméra thermique au niveau de la zone investiguée sont comprises entre 30 °C et 109 °C, comme en 2016. Pour le terril Couriot B, en 2016, la température maximale relevée en surface à la sonde thermocouple (190 °C) est en diminution (- 3 °C par rapport à 2016) conformément à la tendance observée depuis 5 ans

(240 °C en 2012, soit 50 °C en moins). Les températures relevées par caméra infrarouge varient entre 40 °C et 170 °C comme en 2016.

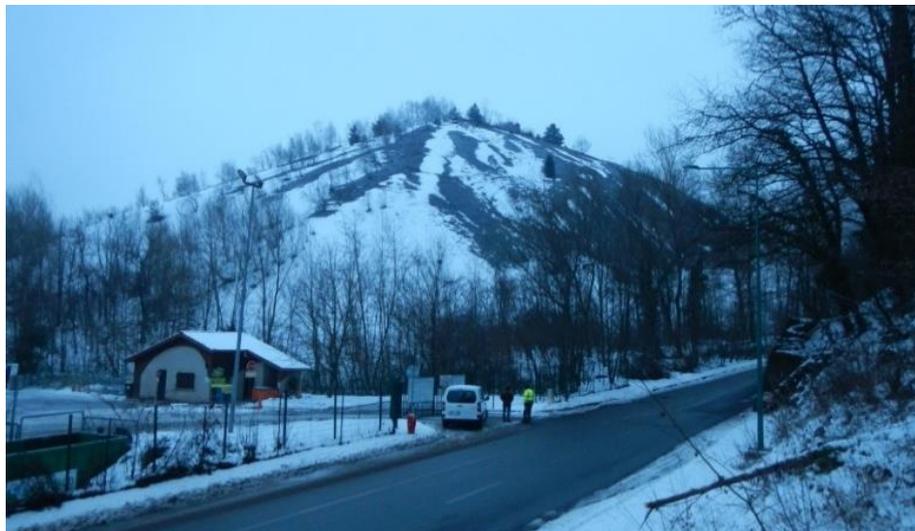
Illustration 35 : Vue d'ensemble du terril Le Fay à Saint-Jean-Bonnefonds (42).

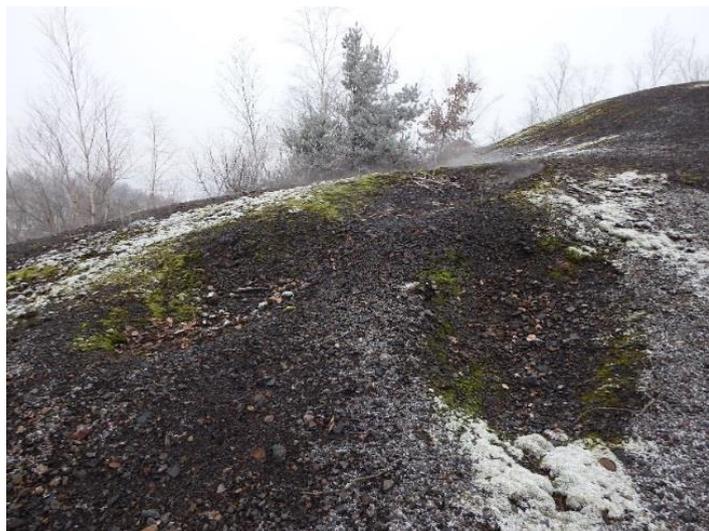
Les dimensions de ces cuvettes ne présentent pas d'évolution notable.

Illustration 36 : Terril Le Fay à Saint-Jean-de-Bonnefonds (42) - cuvettes sur le flanc sud-est en contrebas du sommet.

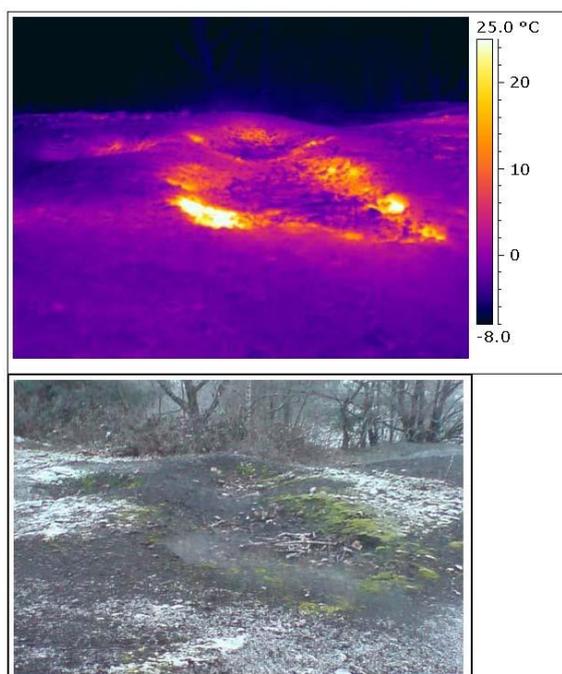
Illustration 37 : Terril Le Fay à Saint-Jean-de-Bonnefonds - Vue infrarouge des trois cuvettes (en haut).

En surface, les températures relevées avec la sonde thermocouple de pénétration, à 10 cm de profondeur, au niveau des zones de contrôle varient entre 1 °C et 48 °C. Elles restent similaires à celles des années précédentes.

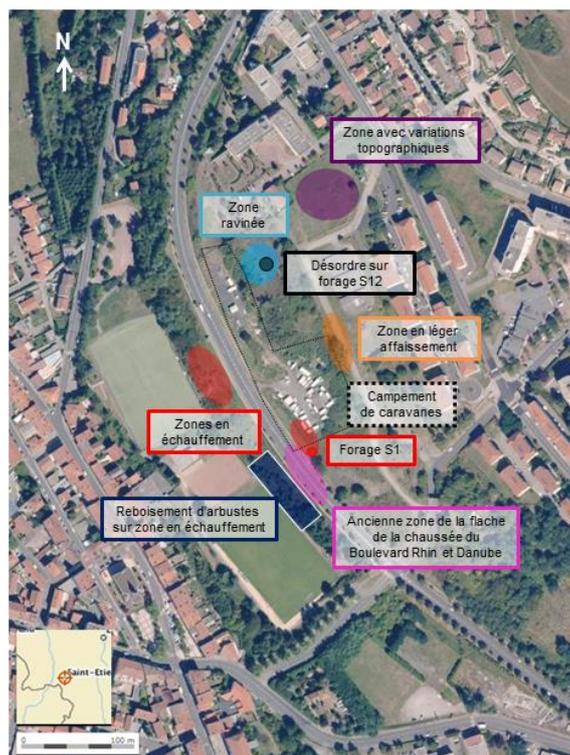
L'ensemble de ces investigations a permis de mettre en évidence plusieurs problématiques qui ont fait l'objet d'une attention particulière en 2017 (cf. Illustration 38).

Illustration 38 : Colline des Rosiers à Saint-Étienne (42) - Localisation des principales problématiques affectant le secteur.

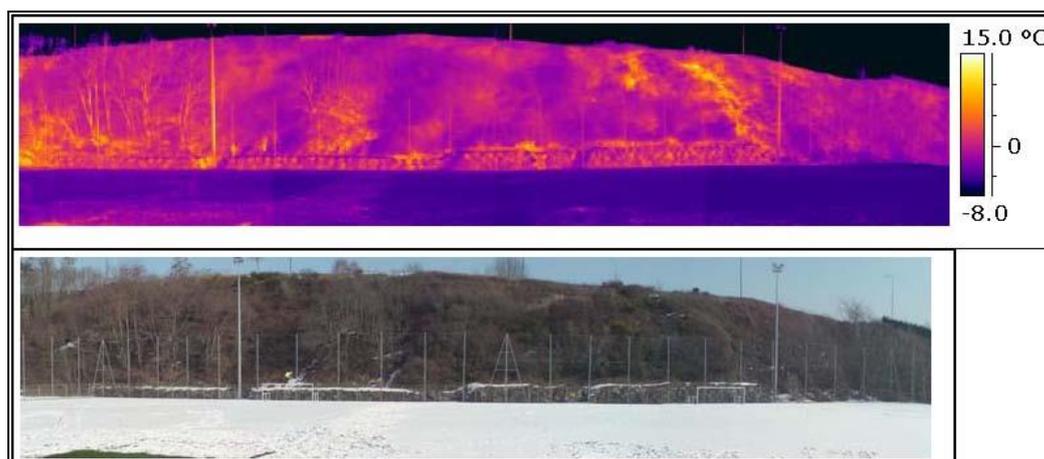
L'inspection thermographique de surface a eu lieu le 24 janvier 2017 sur les trois zones présentant un échauffement souterrain aux abords du boulevard. La température atmosphérique était de l'ordre de 0 °C et le temps était ensoleillé. La température du sol en dehors de la zone impactée par l'échauffement souterrain était comprise entre + 1 °C et + 3 °C (cf. Illustration 39).

Illustration 39 : Colline des Rosiers à Saint-Étienne (42) - Vue infrarouge (janvier 2017) du talus du stade au niveau du forage S17 de la colline des Rosiers.

Dans les zones en échauffement flagrant, les températures maximales du sol indiquées par les différents thermogrammes infrarouges étaient comprises entre + 15,8 °C et + 22,4 °C, les zones les plus chaudes étant masquées par la végétation. L'ensoleillement a perturbé les prises de vues, qui sont parfois difficilement exploitables. Le levé des températures au sol avec la sonde thermocouple de pénétration indiquait des températures comprises entre + 1,0 °C et + 14,9 °C.

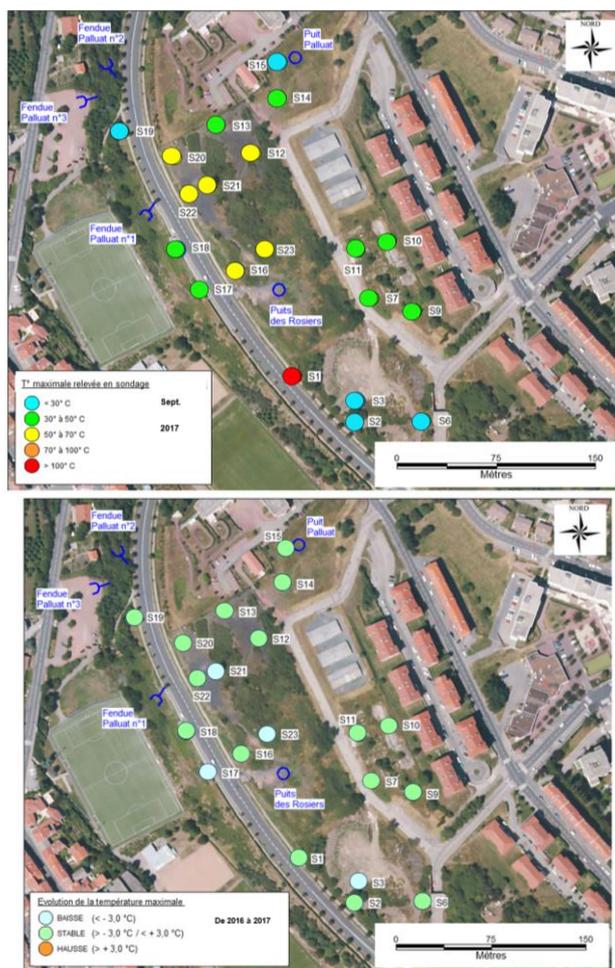
Les derniers profils de température effectués dans les sondages du 11 au 14 septembre 2017, ont mis en évidence une situation en légère amélioration par rapport à celle observée en 2016 en matière d'échauffement (cf. Illustration 40).

Illustration 40 : Colline des Rosiers à Saint-Étienne (42) - Température maximale relevée en 2017 dans les sondages (à gauche), et écarts de températures entre 2016 et 2017 (à droite).

La tendance générale depuis 2004 est à la baisse des températures. Depuis cette date, seule celle du sondage S7 est en très légère augmentation (+ 0,7 °C). En moyenne, la diminution est de l'ordre de - 10,0 °C, avec une valeur maximale de - 26,3 °C dans le forage S1.

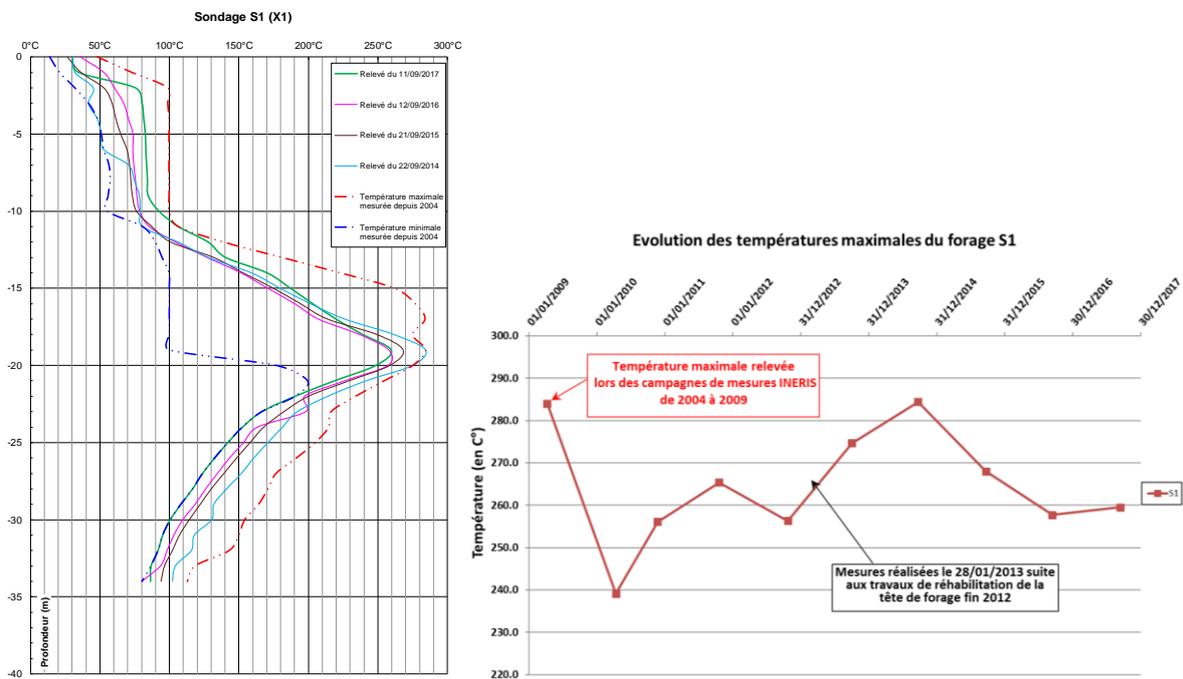
- de 2010 à 2014, l'évolution de sa température maximale, relevée à 19 m de profondeur, montrait une hausse progressive (+ 45 °C entre 2010 et 2014) ;
- suite à des travaux de réfection de la voirie, réalisés en 2015 par la commune de Saint-Étienne, les flux d'air à proximité ont dû être modifiés perturbant ainsi l'intensité de l'échauffement. Une diminution significative de sa température maximale a été observée dès 2015. Ainsi, elle est passée de 284,4 °C en 2014, à 268,0 °C en 2015, puis à 257,7 °C en 2016, pour revenir à 259,5 °C en 2017 (cf. Illustration 41).

Comme en 2016, il est le seul forage parmi les vingt suivis dont la température maximale en profondeur dépassait 70 °C.

Illustration 41 : Colline des Rosiers à Saint-Étienne (42) - Profil thermique du forage S1 (à gauche) et évolution de la température maximale dans ce sondage (« le plus chaud ») entre 2004 et 2017 (à droite).

Ces modifications de circulation d'air pourraient être aussi à l'origine des baisses de 4,2 °C à 7,2 °C pour les sondages S3, S17, S21 et S23 situés le long du boulevard. Par contre, les températures maximales dans les ouvrages S1, S2, S6, S19 et S22 présentent une hausse maximale de 2,5 °C (pouvant être liée à un réajustement des températures dans le massif).

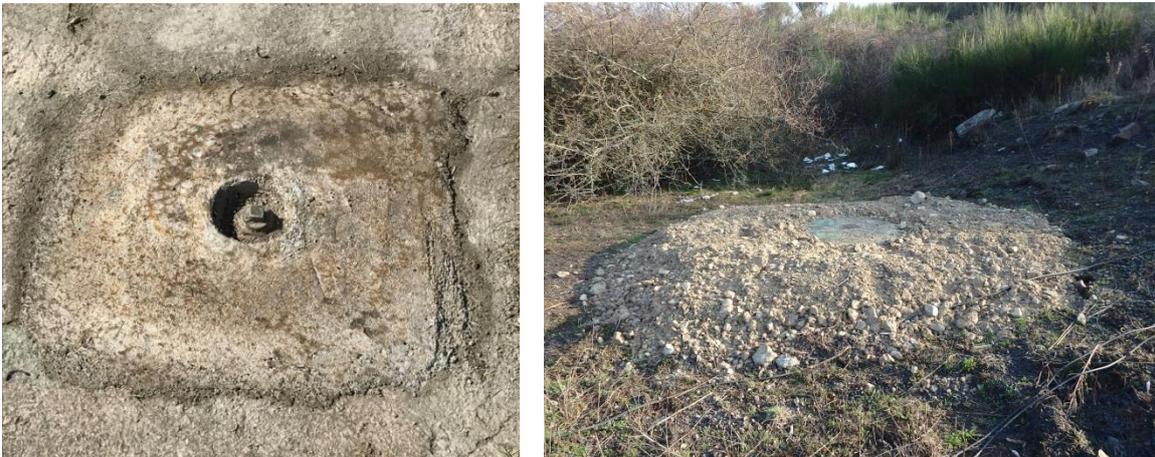
Illustration 42 : Colline des Rosiers à Saint-Étienne (42) - Vues de la tête des forages S101 (à gauche) et S12 (à droite) après travaux de remise à niveau.

Par ailleurs, les inspections visuelles permettent de vérifier, entre autres, si les têtes de sondage correspondent réellement au niveau du terrain naturel. En début d'année 2017, les têtes des sondages S101 et S12, qui s'étaient désolidarisées du niveau du sol depuis 2015, ont été remises à niveau (cf. Illustration 42).

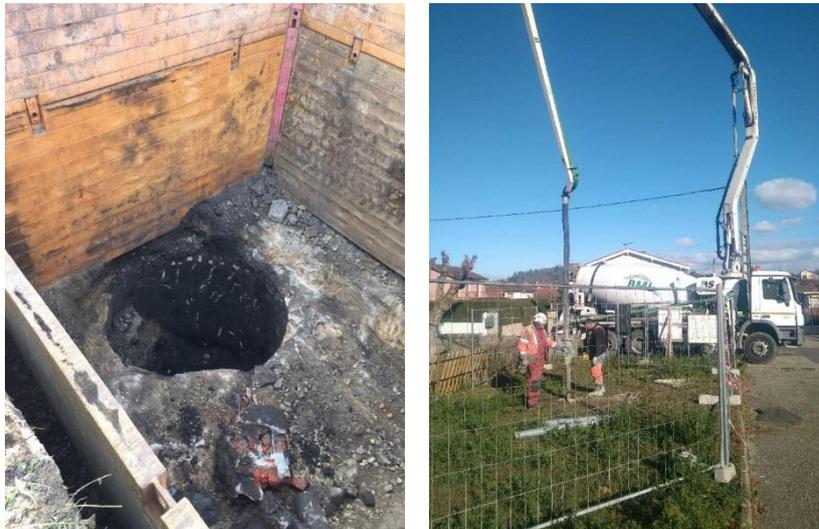
Malgré quelques difficultés de creusement liées à la présence de blocs volumineux dans le puits, le chantier s'est déroulé correctement, et il a ainsi permis de sécuriser définitivement les parties communes du lotissement.

Illustration 47 : Fontis du Puits des Échelles à Rive-de-Gier (42) - Tête de puits dégagée après excavation (à gauche) - comblement des petites galeries techniques au mortier (à droite).

Les travaux ont démarré en novembre 2017 par le dégagement de la tête du puits, suivi par la mise en œuvre du bouchon en béton de 11 m de profondeur et d'un volume de 22 mètres cube. La réalisation d'une dalle de finition en béton armé et le comblement des deux petites galeries techniques par un mortier de ciment ont été achevés avant la fin de l'année (cf. Illustration 47). La remise en état des lieux (espaces vert, et réfection de la voirie) a eu lieu en janvier 2018.

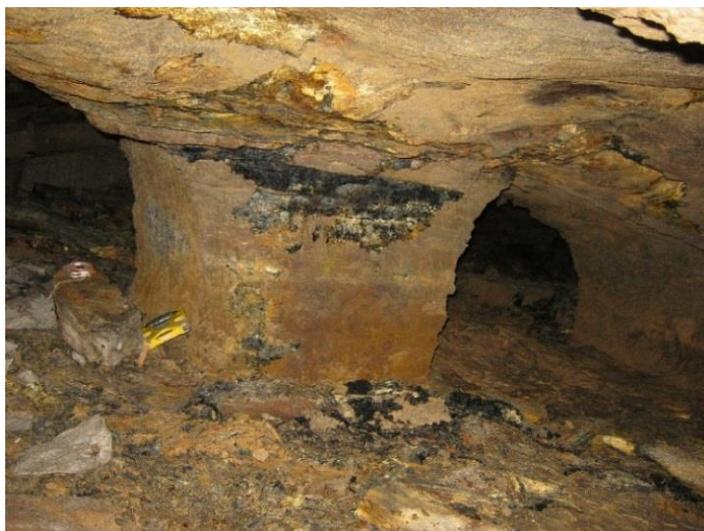
En effet, des cavités ont été mises en évidence en 2011 lors de la construction d'un immeuble voisin, par des sondages indiquant la présence de vides en mitoyenneté mais dont l'extension est inconnue. Un accès aux travaux souterrains, non conservé, avait été pratiqué par le constructeur du bâtiment pour vérifier la bonne réalisation des fondations du nouvel édifice. Ces vides se situent entre 1,0 m et 2,2 m de profondeur et leur hauteur est de l'ordre de 1,0 m à 1,8 m (cf. Illustration 49).

Illustration 49 : Mise en sécurité d'une habitation à Villars (42) – Vue de l'ancienne exploitation minière sous le bâtiment mitoyen lors des travaux de construction en 2011 (Photo SIC-INFRA).

Pour définir l'extension et la hauteur des vides sous l'ancienne habitation, il est envisagé de réaliser des sondages et une inspection caméra et laser dans les vides rencontrés. Si ces premières investigations ne permettraient pas de définir le volume de vides exact sous l'habitation, un puits d'accès pourrait être foncé dans le jardin de la propriété afin d'effectuer un levé topographique précis pour compléter l'estimation des dimensions des vides miniers sous la maison.

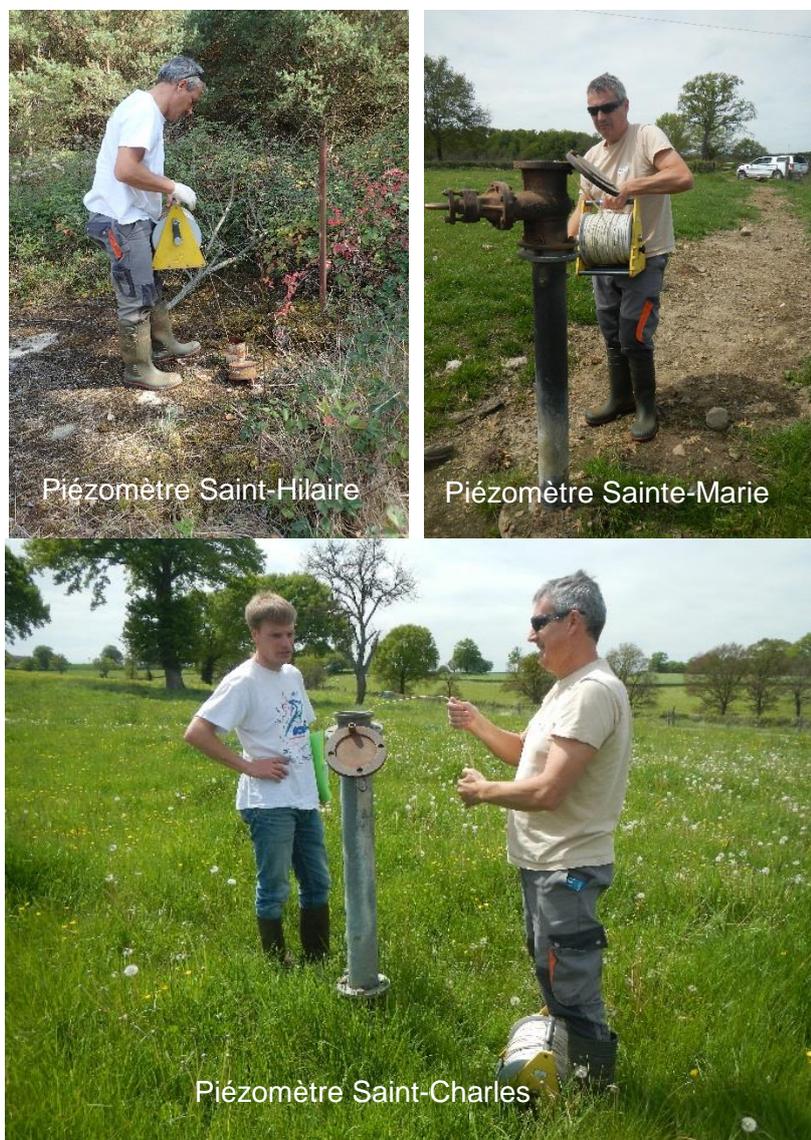
En 2017, les mesures piézométriques dans les trois piézomètres Saint-Charles, Saint-Hilaire et Sainte-Marie (cf. Illustration 57) ont été réalisées le 10 mai et le 22 septembre.

Illustration 57 : Buxières - photographies des piézomètres du réservoir Saint-Hilaire (2017).

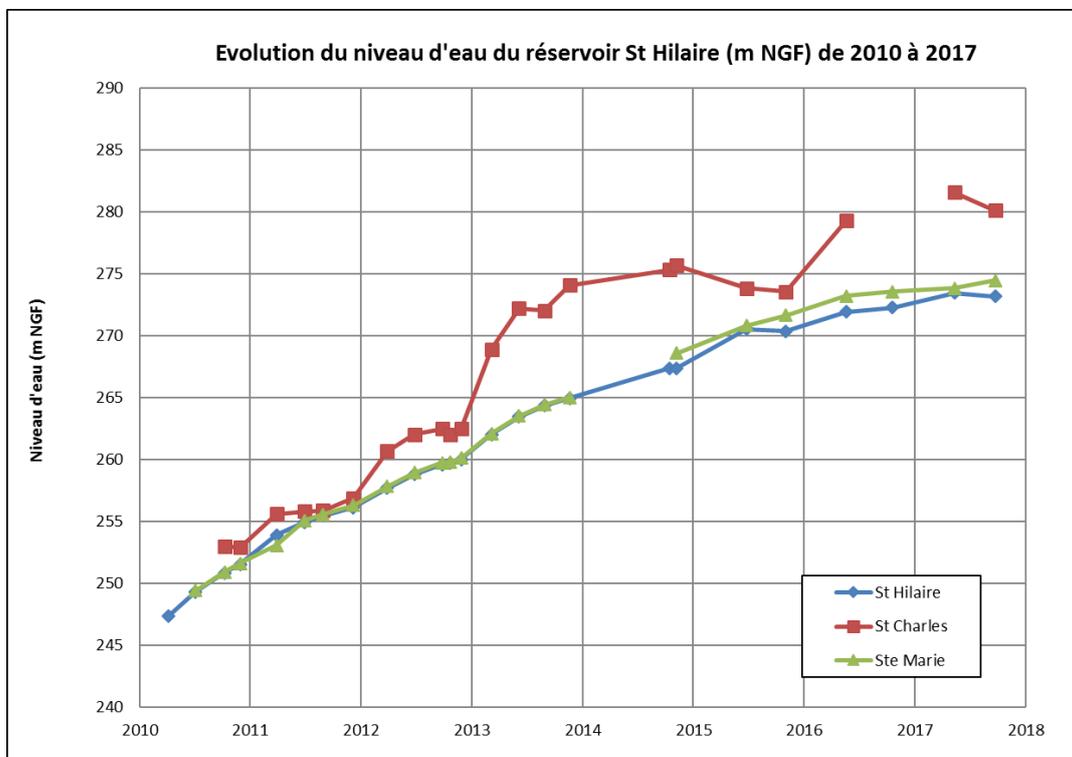
- la baisse de vitesse de remontée des eaux dans les unités Saint-Hilaire et Sainte-Marie pourrait traduire une tendance à la stabilisation du niveau d'eau dans ces unités ;
- les observations de 2017 confirment l'hypothèse de 2016 concernant l'indépendance de l'unité Saint-Charles par rapport aux deux autres unités ;
- le niveau d'eau dans le réservoir Saint-Hilaire (toutes unités confondues) a désormais atteint la cote des derniers vides miniers recensés présents dans la tranche + 270/280 m NGF.

Illustration 59 : Buxières - Évolution des cotes de l'eau dans le réservoir Saint-Hilaire.

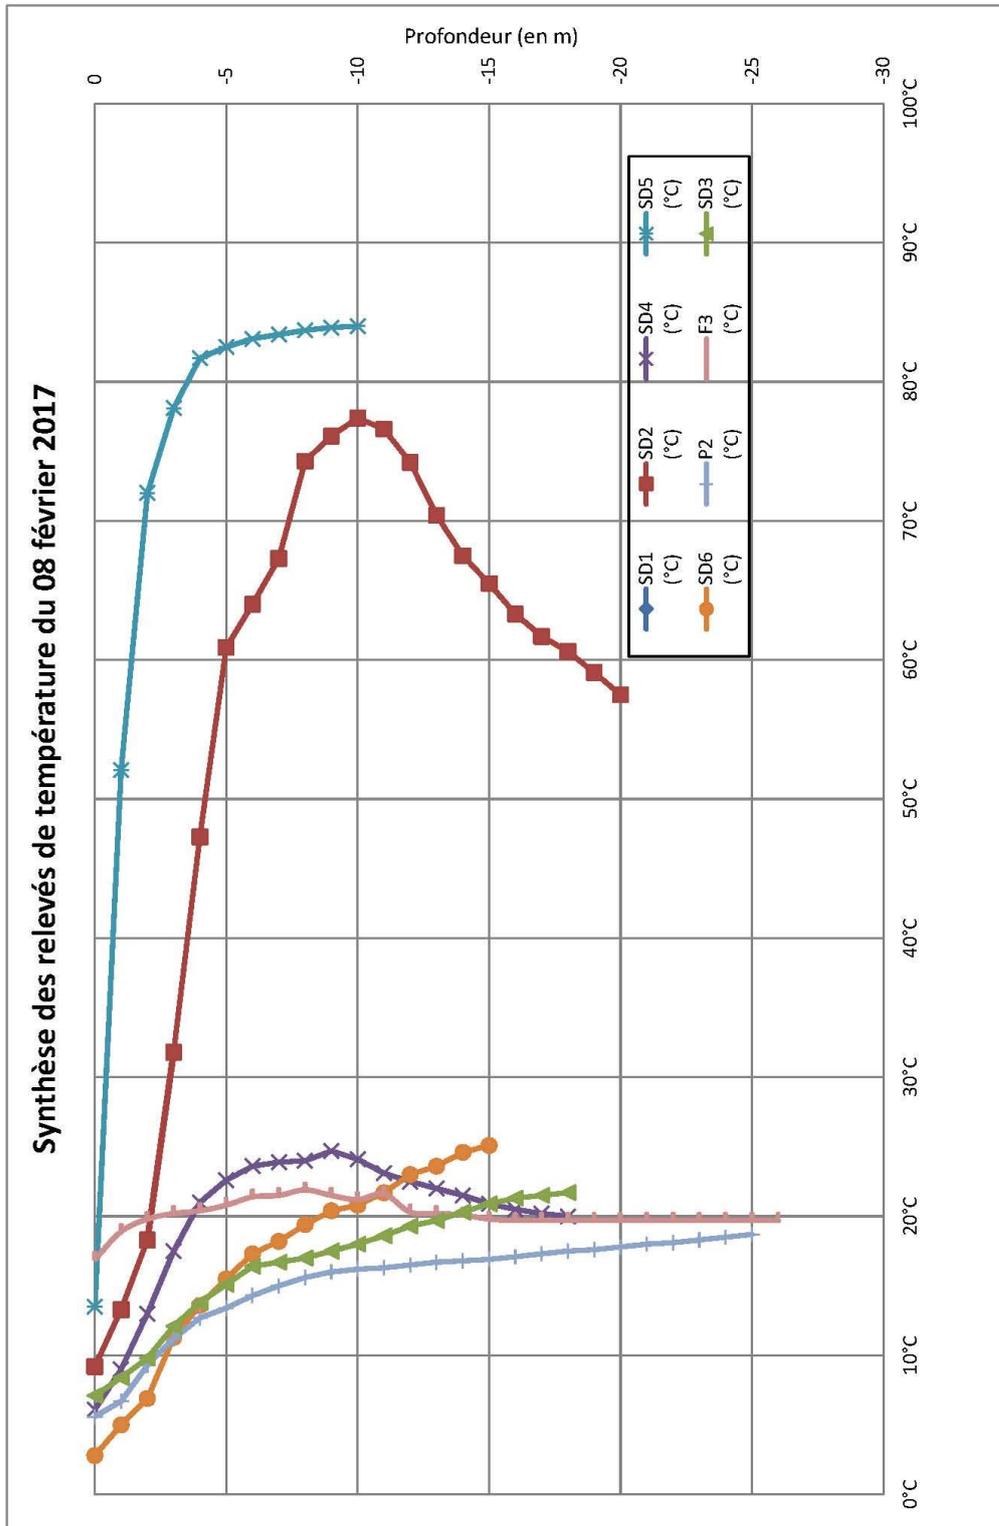
Lors de la mesure dans le sondage P2, la sonde est restée bloquée et s'est cassée lors de son extraction, ce qui n'a pas permis de réaliser le profil de température de SD1. Par rapport aux mesures de 2016, les profondeurs de descente de la sonde thermocouple sont inférieures d'1 m sur quasiment tous les sondages excepté pour F3 et SD4 (même profondeur par rapport à 2016). Les profondeurs atteintes sont cependant satisfaisantes et permettent une bonne interprétation des résultats par rapport aux mesures des années précédentes.

Illustration 61 : Buxières - Terril Saint-Martin - Synthèse des relevés de température dans les forages.

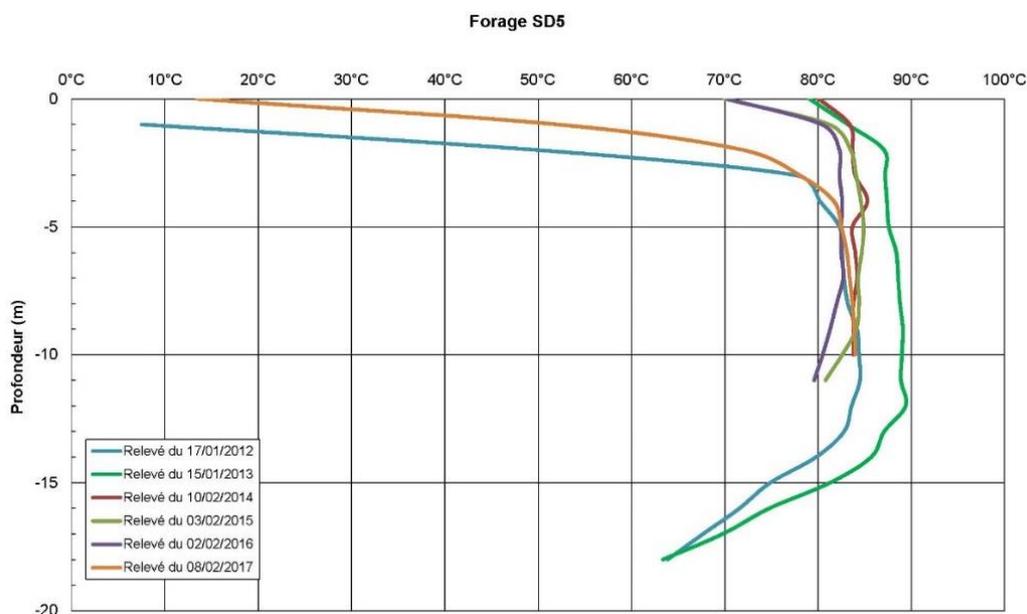
Le profil et la température du forage SD5 ne sont quasiment identiques à ceux de 2016 ($\pm 1\text{ }^{\circ}\text{C}$) qu'à partir de - 4 m avec une température maximale de 84 °C à - 10 m. La température jusqu'à 1 m de profondeur est très inférieure aux 4 dernières années (- 20°C).

Illustration 62 : Buxières - Terril Saint-Martin - Relevé des températures dans le forage SD5.

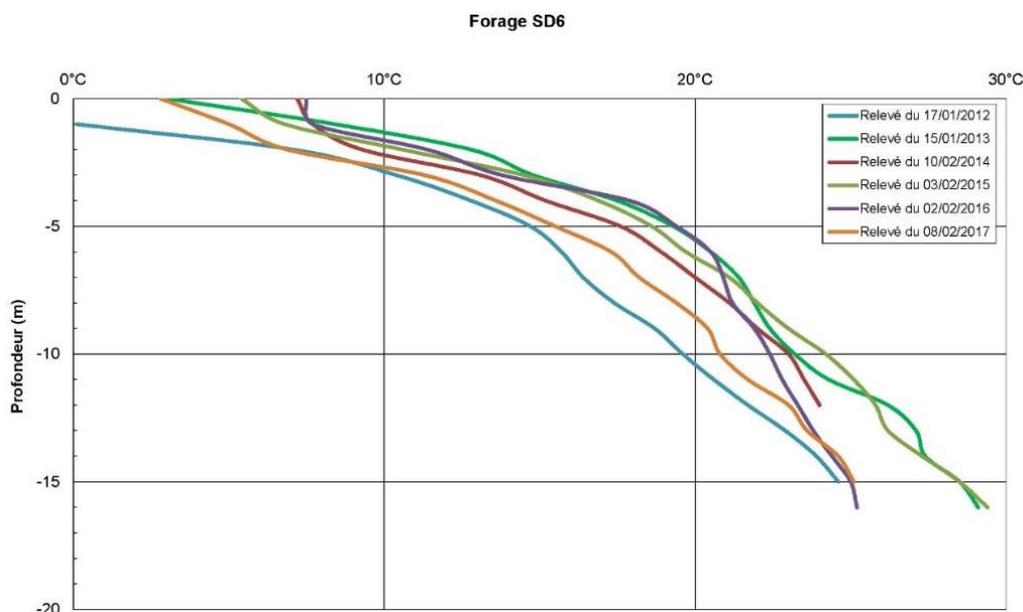
Le profil de température du forage SD6 est quasiment identique à celui de 2016 (- 2 °C jusqu'à - 12 m) avec une température maximale de 25,1 °C à – 15 m.

Illustration 63 : Buxières - terril Saint-Martin - Relevé des températures dans le forage SD6.
