Compte rendu d'activités DPSM Année 2017 Région Auvergne-Rhône-Alpes

Rapport final

BRGM/RP-68407-FR

Octobre 2018

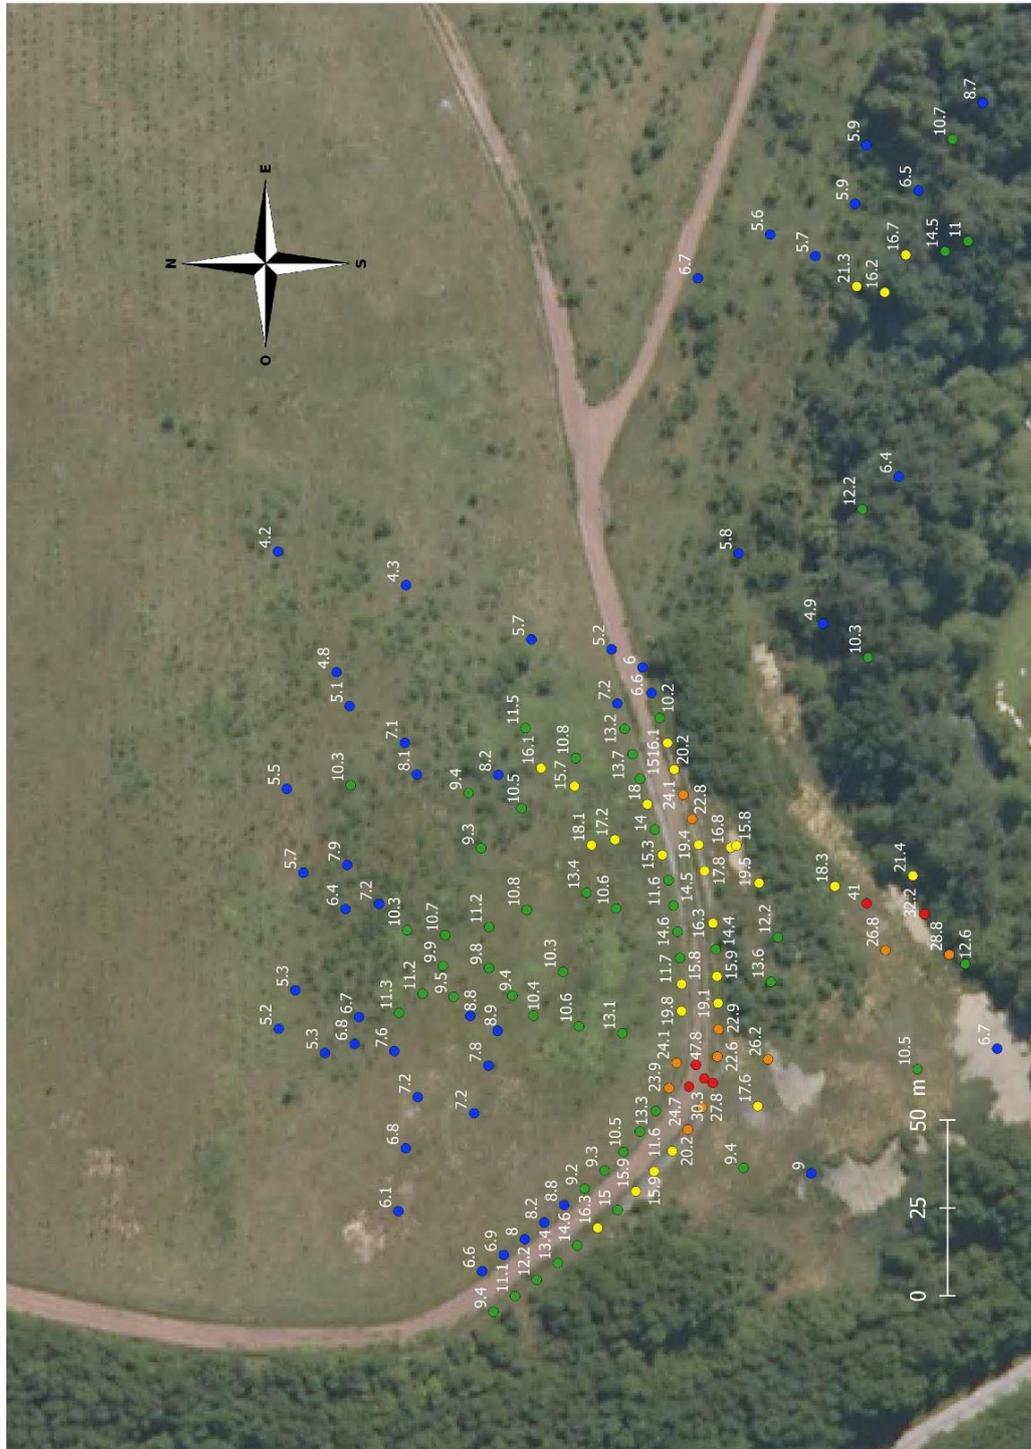
D'une manière générale les températures au sol sont revenues aux températures relevées en 2015 car les températures extérieures sont également plus basses qu'en 2016.

Pour la zone 2, la superficie n'a pas évolué depuis les trois dernières années.

Pour la zone 3, l'échauffement est stable en température et la superficie n'a pas évolué depuis 2016.

Illustration 67 : Buxières Terril Saint-Martin - Températures au sol avec la sonde thermocouple de pénétration.

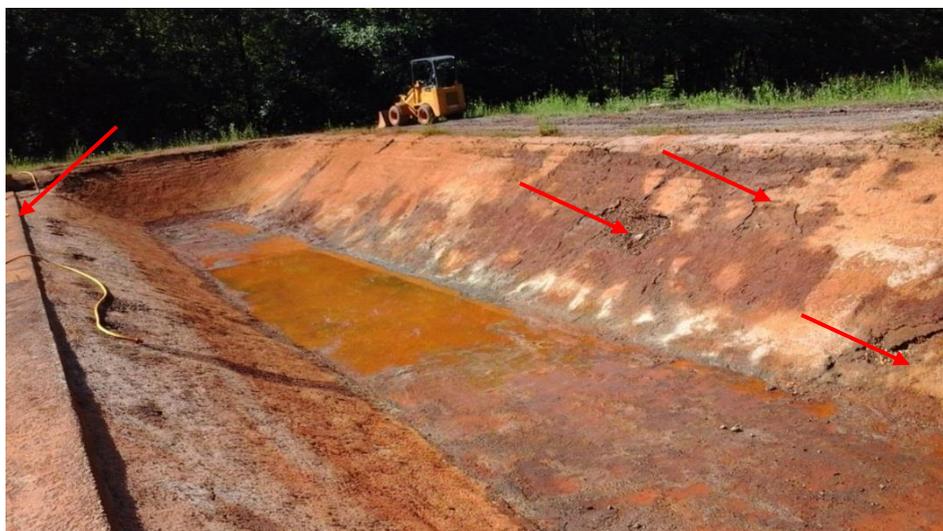
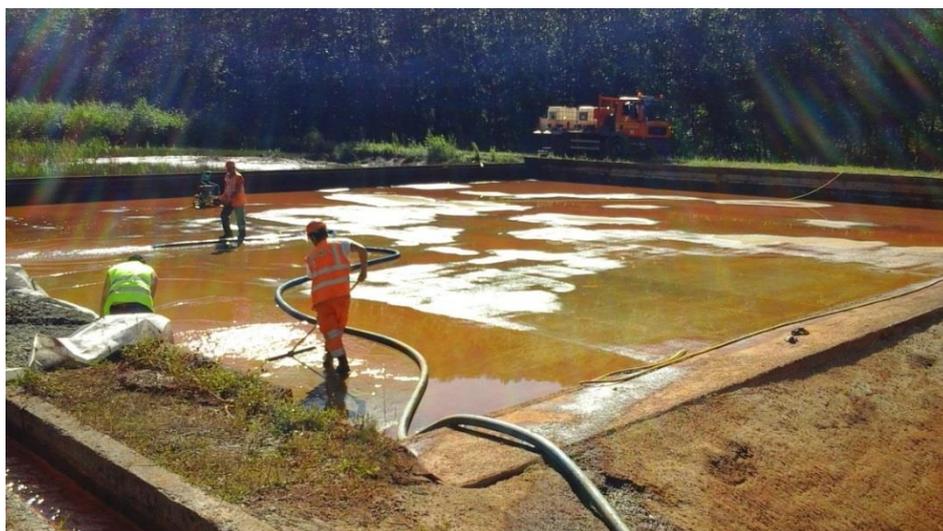
Baignoire curée et hors d'eau

Bassin de décantation curé et hors d'eau

Illustration 73 : Messeix - Travaux de vidange et curage de la baignoire et du bassin de décantation (juillet 2017).

- vidanger et curer la baignoire et le bassin de décantation en juillet 2017 (cf. illustration 73) ;

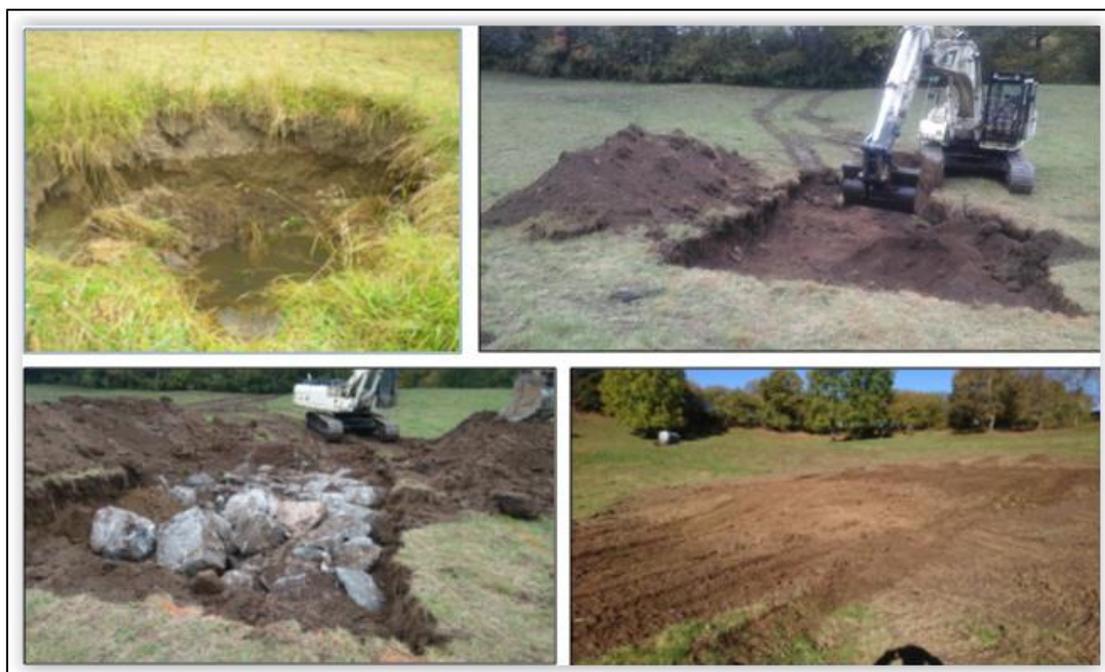
Illustration 79 : Mise en sécurité d'un fontis sur la commune de Messeix.

Les travaux de comblement ont été réalisés par des matériaux pierreux grossiers et compactés puis recouvert par les terres excavées également compactées et formant un tumulus d'environ 1 m de haut. Les chemins d'accès et la zone de stockage ont ensuite été remis en état.

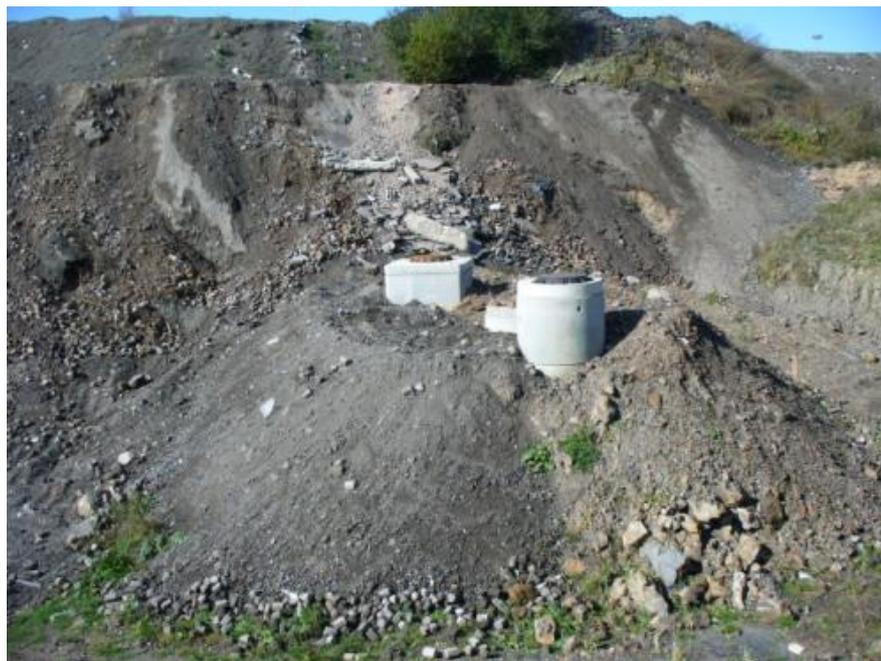
Il est à noter que la majorité de la canalisation de la Vernade est située au droit des terrains de l'usine Rockwool. Depuis 2014, l'usine réalise des travaux pour l'extension de sa zone de stockage. Les travaux consistent principalement au remblaiement des terrains au droit de la canalisation. La pose d'une nouvelle canalisation (longueur : 300 m) offrant une meilleure résistance à la pression des terrains a été réalisée. Un accès au forage de décharge a été aménagé sur une plateforme, 8 m au-dessus du niveau d'origine (cf. Illustration 82).

Illustration 82 : Saint-Éloy - Travaux de la canalisation de la Vernade en 2014.

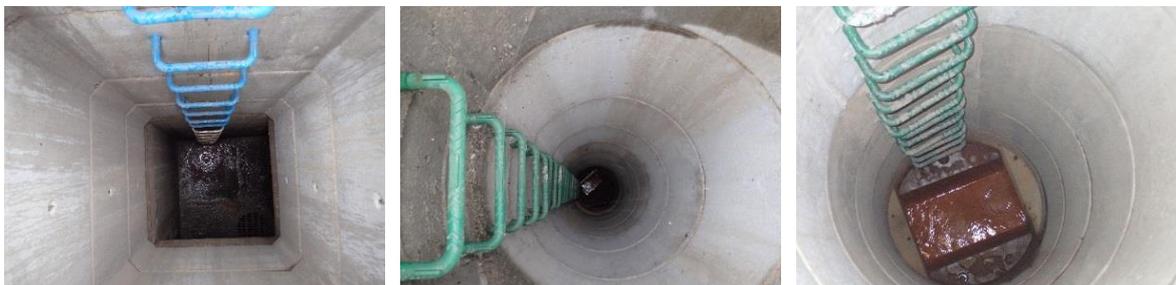
En 2015, la société Rockwool a interrompu les travaux pour l'extension de la zone de stockage, sans préciser une date de reprise. En 2017, le regard du forage de décharge n'est toujours pas dans sa configuration finale.

Le bon écoulement des eaux a été vérifié lors des deux visites semestrielles dans les deux regards (forage de décharge et ancienne canalisation) (cf. Illustration 84). Le dernier regard de contrôle avant la fin de la parcelle de Rockwool a également été contrôlé.

Illustration 84 : Saint-Éloy - Vue de l'écoulement des eaux dans les regards du forage de décharge ainsi qu'au regard proche de la route (2017).

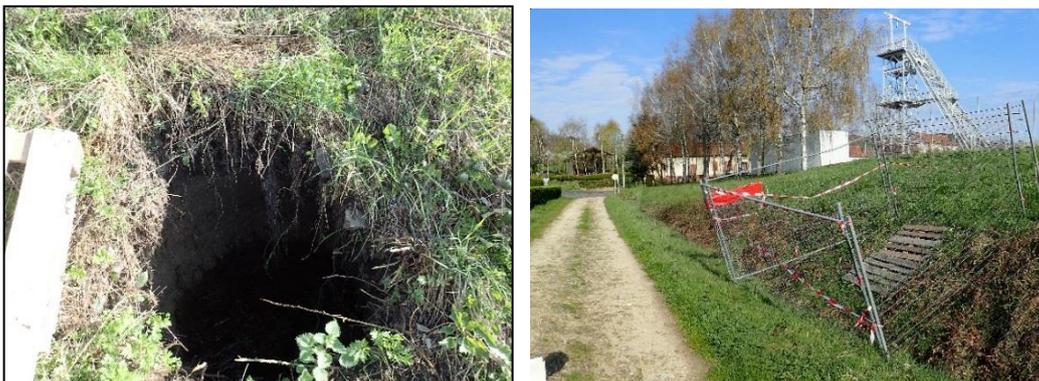
Le désordre se situe au sein de la concession de La Bouble, à environ deux kilomètres au sud-est du centre du bourg., à l'aplomb de travaux miniers avérés situés à plus de 50 m de profondeur. Il se trouve à 57 m au sud-est du puits La Bouble 2 et en bordure d'un chemin communal et de son fossé d'écoulement des eaux.

GEODERIS privilégie l'hypothèse que ce fontis s'est produit au droit d'une galerie d'écoulement des eaux évacuant les eaux d'exhaure du puits en direction du ruisseau de Montjoie, situé 200 m au sud du puits.

Illustration 91 : Fontis avant travaux.

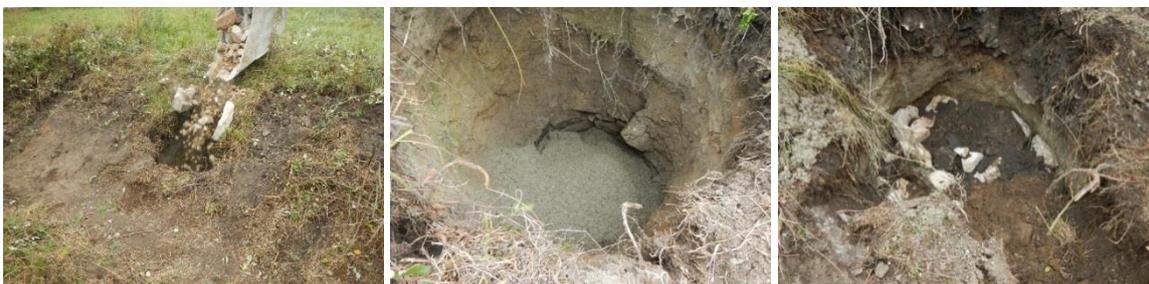
Illustration 92 : Comblement du puits.

L'ouvrage a été comblé à l'aide de 12 m³ de blocs d'enrochement de calibre 500 à 700 mm, 2 m³ de béton fibré ainsi que 20 m³ de tout venant (0-31,5). La terre excavée a été ensuite remise en place et nivelée.

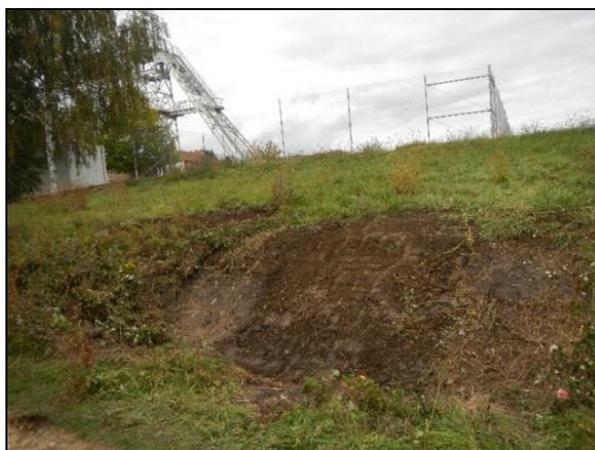
Illustration 93 : Remise en état du site.

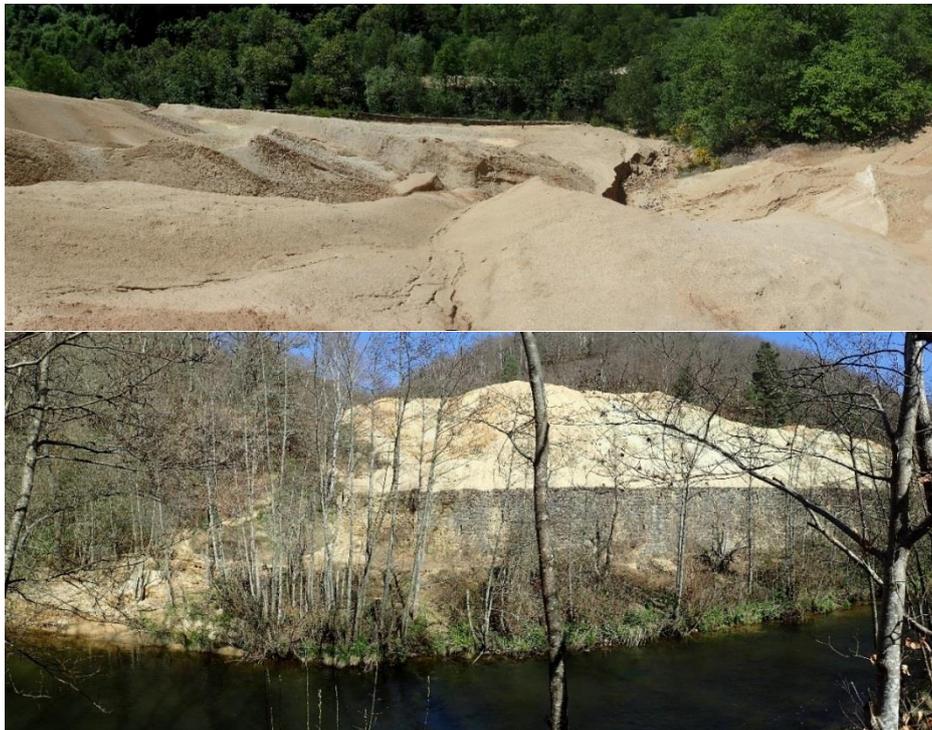
Illustration 94 : Barbecot - Photographies du dépôt 2017.

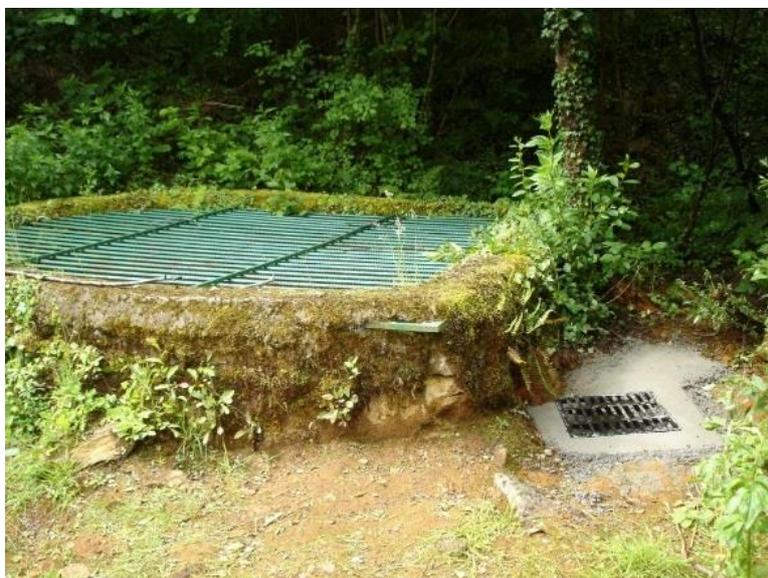
Illustration 95 : Barbecot - Aménagement de l'exutoire de la source du puits Sainte-Barbe (2014).

Un exutoire de la source ferrugineuse existe pour mener les eaux à la Sioule sans qu'elles ne débordent sur le chemin.

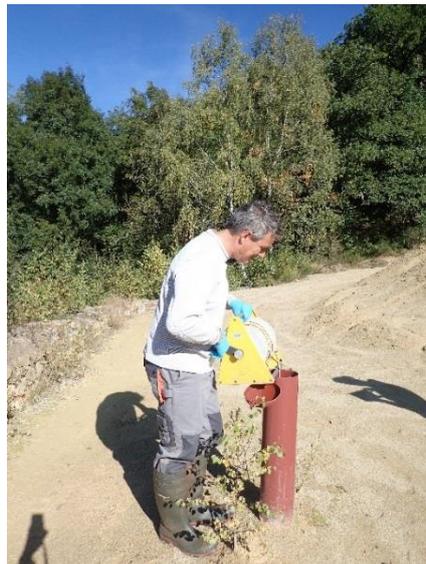
Concernant la verse à résidus, les mesures de niveau d'eau dans les forages ont été effectuées semestriellement (30 mai et 21 septembre 2017). Les mesures réalisées dans les piézomètres localisés au pied du dépôt ont montré l'absence d'eau, ce qui laisse à penser qu'il n'y a pas de charge hydraulique à ce niveau.

Illustration 97 : Barbecot - Surveillance piézométrique (2017).

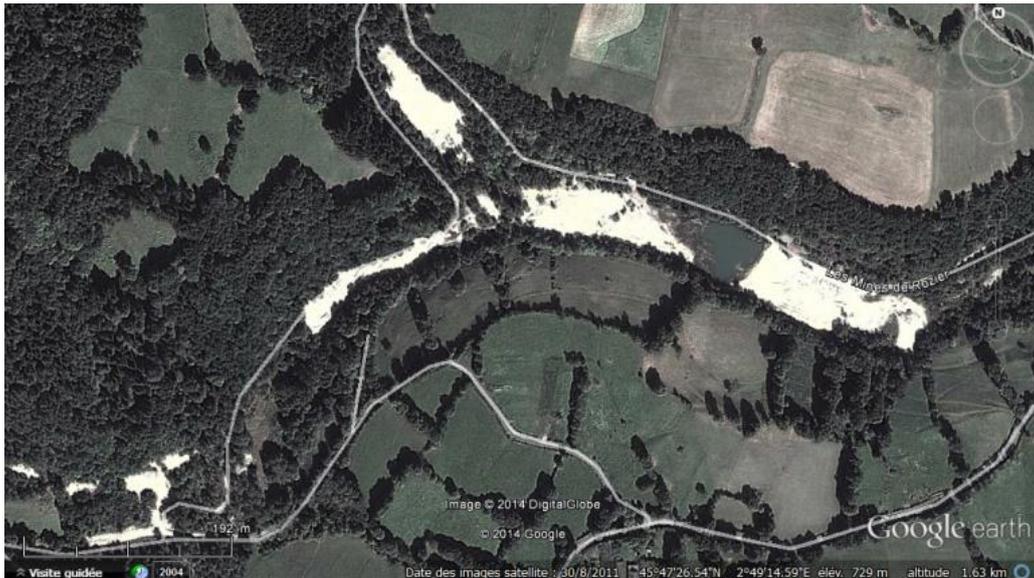
Illustration 99 : Vue actuelle des dépôts de résidus de traitement de minerai de plomb argentifère de Roure-les-Rosiers (zones blanches sur la photo y compris stériles au sud-ouest).

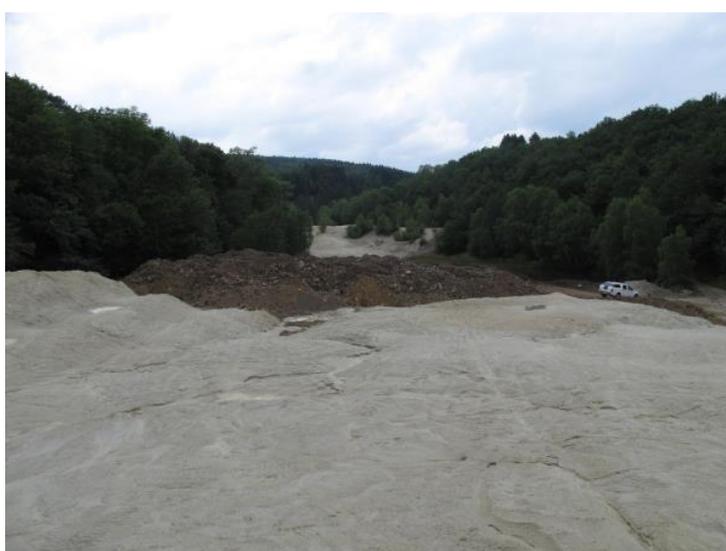
Illustration 101 : Vue vers l'ouest depuis l'est du site des résidus de traitement de minerai de plomb argentifère (zones blanches sur la photo).

L'eau de la Veyssière est de qualité médiocre et peut être encore dégradée lors des épisodes pluvieux générant une érosion et un entrainement des particules fines dans le cours d'eau. Avec un pH légèrement basique (7 à 7,5) et une faible conductivité (de 80 à 100 $\mu\text{S}/\text{cm}$), l'eau présente à certains moments de l'année (en période de basses eaux par exemple) des concentrations non négligeables en éléments dissous tels que l'arsenic, le plomb ou le zinc.

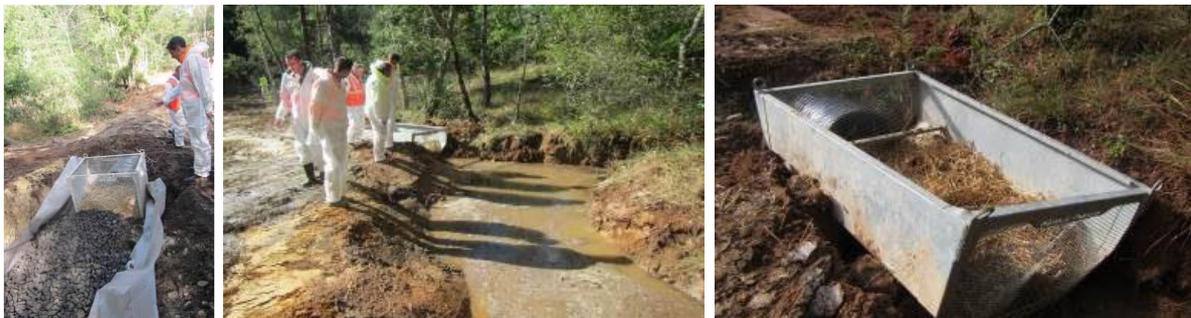
Illustration 105 : Filtres à pailles utilisés pour la déviation temporaire de le Faye.

La canalisation en partie busée pour la déviation de la Faye a été mise en place. Un filtre à paille a été installé à chacune des deux extrémités de cette déviation.

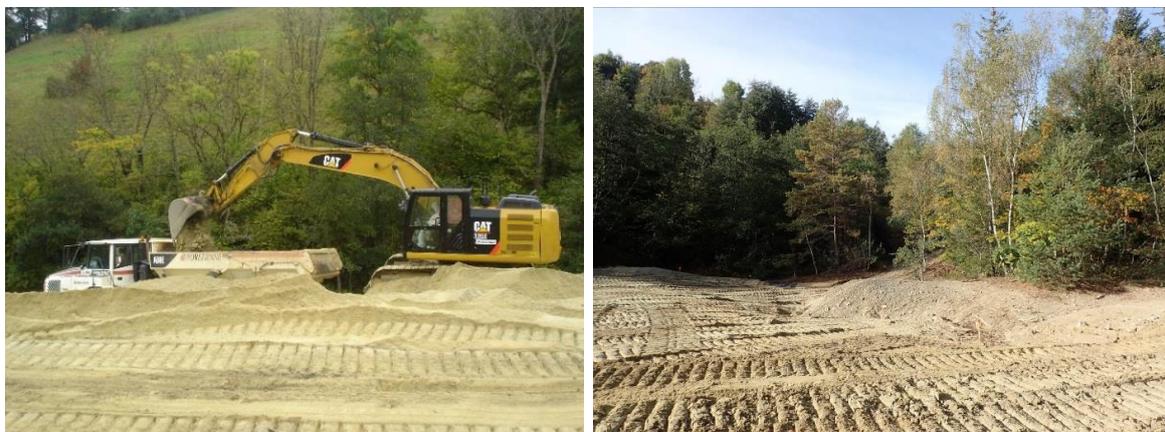
Illustration 106 : Terrassement des résidus se trouvant dans la branche de la Faye et transport pour comblement de l'ancien bassin de décantation.

La déviation temporaire de la Faye a été mise en eau le 25 septembre 2017. Afin de ne pas impacter la faune piscicole, la remise eau de la Faye a été réalisée avant le 31 octobre 2017. Ceci a nécessité que l'entreprise réalise les travaux de décapage et de recherche de l'ancien lit du cours d'eau dans les premières semaines du chantier.

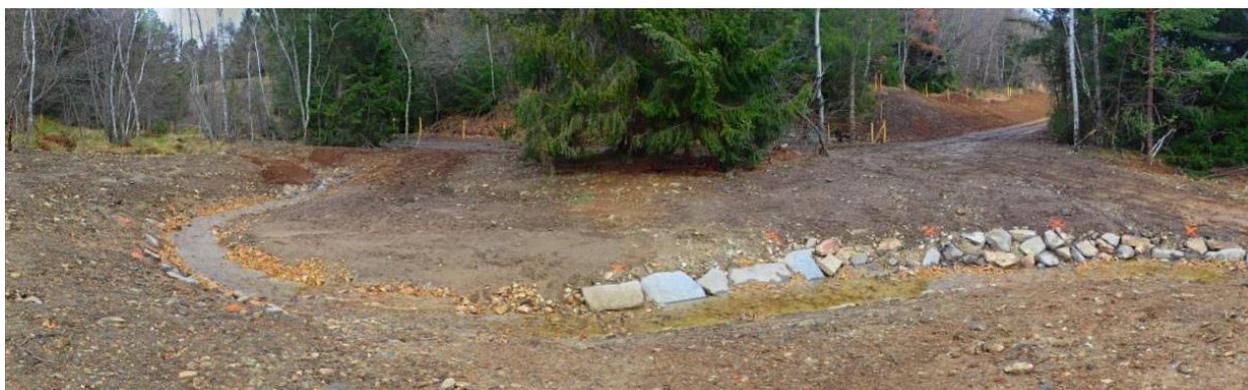
Illustration 107 : Nouveau lit reconstitué de la Faye.

Pour la mise en eau de la Faye, un point de concertation préalable a été réalisé, avec la DREAL et la DDT en charge de la police de l'eau, avant la décision de remise en eau de la Faye, afin de valider le nouveau lit.

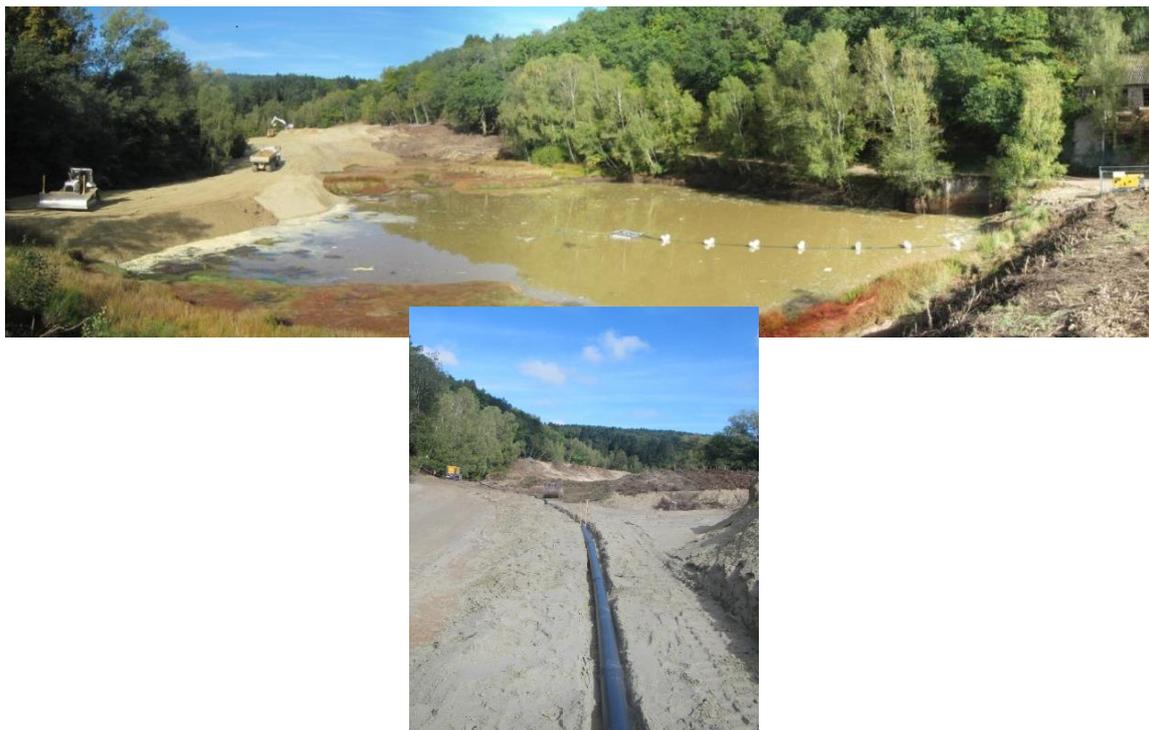
Illustration 108 : Bassin de décantation en cours de vidange et réseau d'évacuation vers la lagune 3.

La vidange du bassin de décantation (communément dénommé « lac bleu ») a été mise en place par pompage avec un débit inférieur à 36 m³/h et comblement avec les résidus se trouvant dans le talweg de la Faye. Cette eau de vidange est rejetée dans la lagune 3, via un réseau temporaire de canalisations en PVC. La vidange du bassin de décantation est terminée. Le volume total pompé est estimé de l'ordre de 10 000 m³.

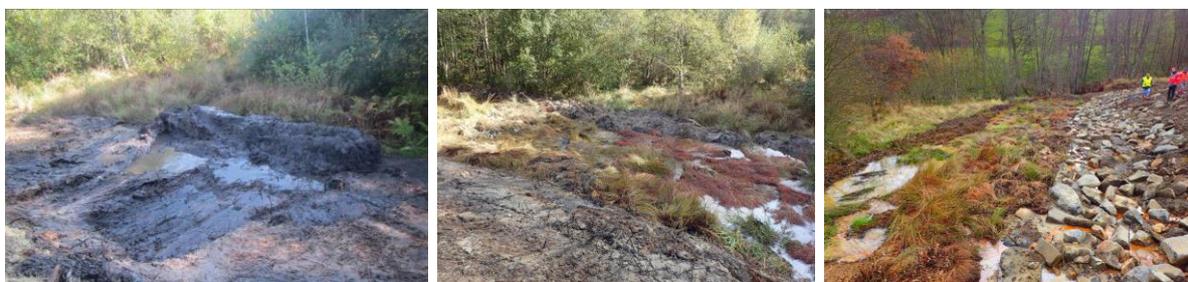
Illustration 109 : Préparation (photo de gauche) et mise en place (photos de droite) dans la lagune 1 des berges du bassin de décantation.

Une zone d'environ 80 m² dans la lagune 1 a été aménagée pour accueillir des berges du bassin de décantation au sein desquelles se trouvent l'habitat de la leucorrhine douteuse (libellule rouge).

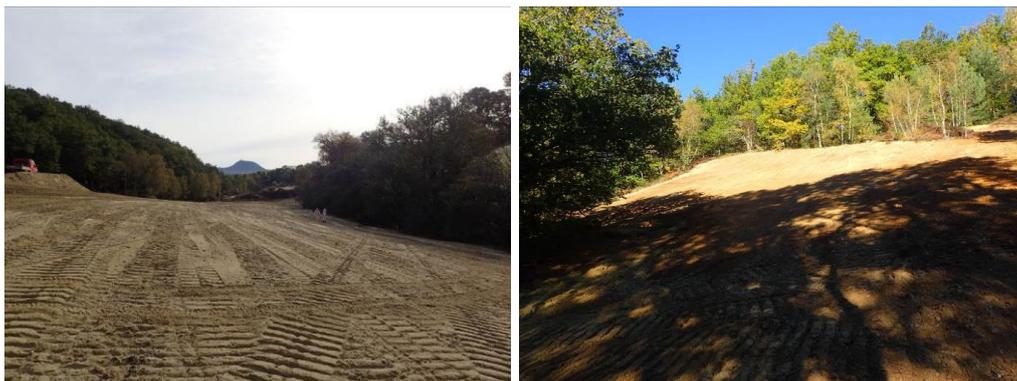
Illustration 110 : Modelage des résidus en pente douce des résidus des parties centrale (photo de gauche) et amont (photo de droite) de la Faye.

Afin de préserver la végétation en place de la zone de déviation de la Faye (intersection des « branches » de la Veyssière et de la Faye), il a été décidé de laisser en place une partie des résidus sur la partie centrale. Les talus de la partie centrale ont été repris pour adoucir les pentes et ont été recouvert par une couche de 15 cm de terre végétale provenant de la partie centrale préalablement découverte. La zone située au droit de la déviation de la Faye a été traitée dans un second temps, une fois la remise en eau de la Faye effectuée.

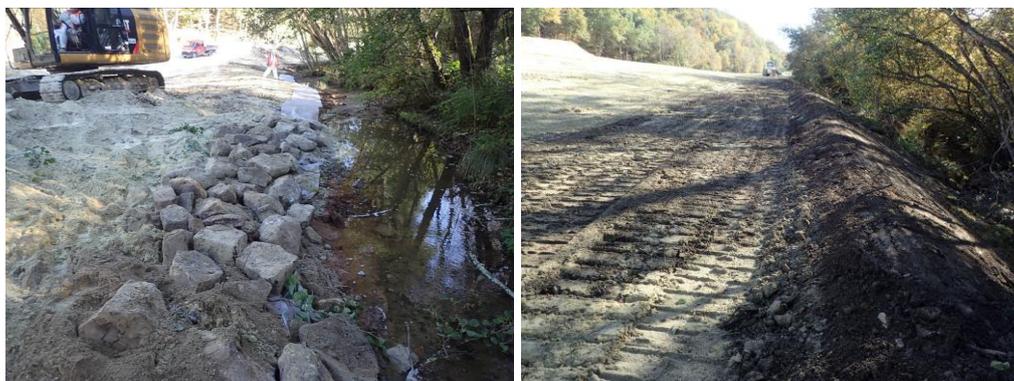
Illustration 111 : Mise en place d'enrochements et d'un merlon en bordure de Veyssière.

Les berges de la Veyssière ont été curés des résidus, sans toutefois modifier ou terrasser le lit du cours d'eau. Au droit des zones les plus chargée en résidus, les berges ont été reconstituées à l'issue du décapage. Des enrochements plaqués ont été mis en place sur une hauteur de 50 cm pour limiter l'érosion de la berge.

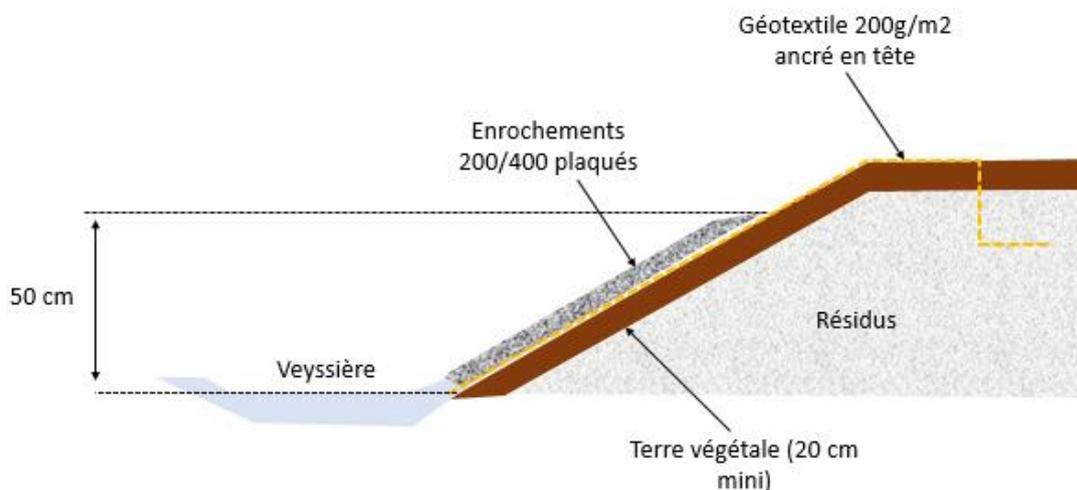
Illustration 112 : Coupe du linéaire de berge de la Veyssière spécialement aménagé.

Des végétaux (type aulnes) ont été ensuite plantés sur la berge pour reconstituer une ripisylve. Le linéaire concerné est d'environ 70 m. Sur ce linéaire un géotextile de filtration/séparation (non tissé) de 200 g/m² entre la berge et les enrochements a été mis en place.

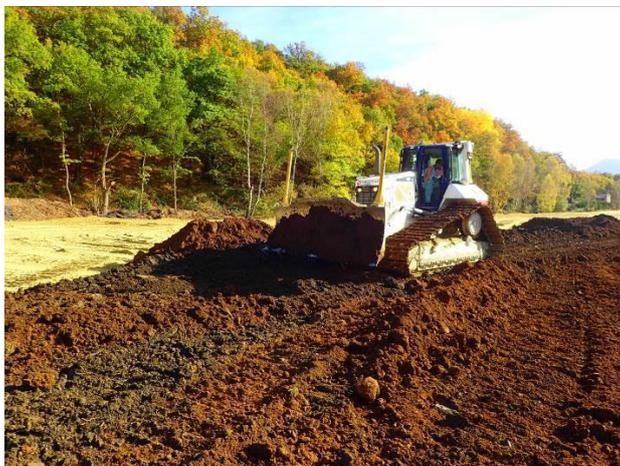
Illustration 113 : Mise en œuvre de la terre au bulldozer.

Afin de s'adapter au mieux à la morphologie du site (piste et Veyssière notamment), il a été choisi de réaliser un dépôt avec une pente douce unique. Les résidus laissés en place ont été recouverts d'une couche de 30 cm de terre végétale.

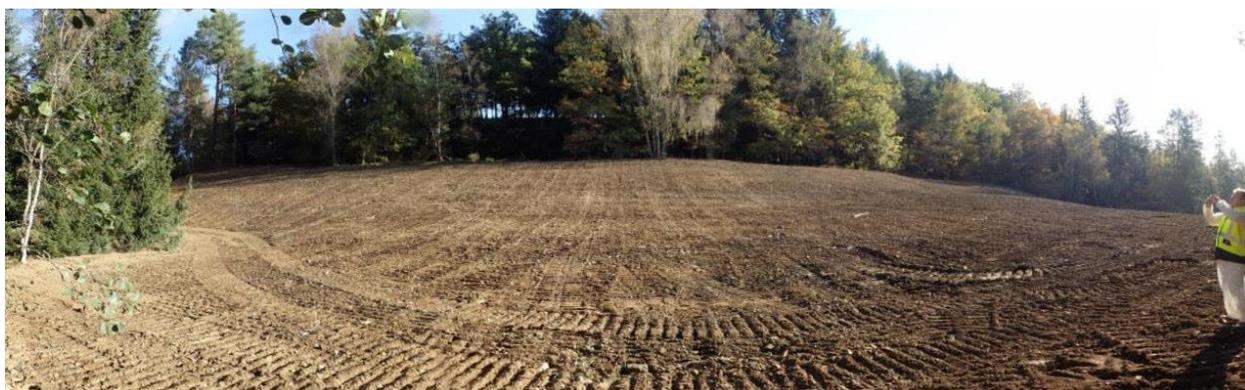
Illustration 114 : Branche nord (Faye) recouverte de terre végétale.

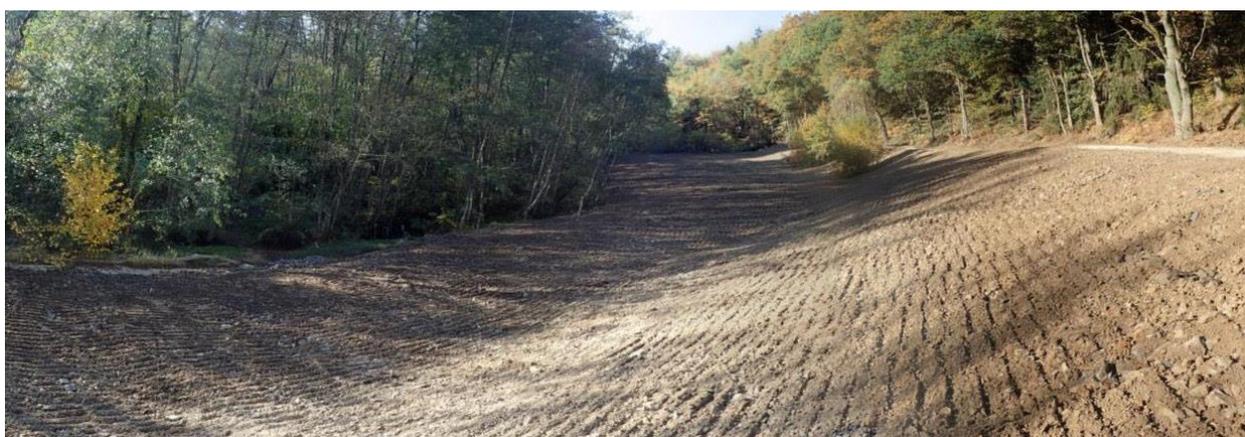
Illustration 115 : Branche sud (Veyssière) recouverte de terre végétale.

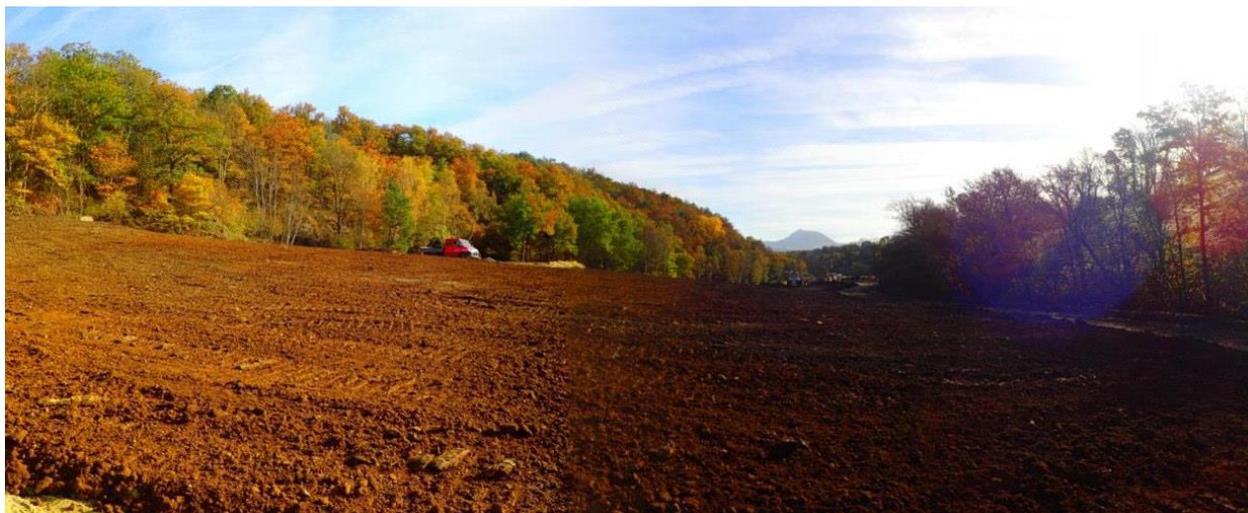
Illustration 116 : Dépôt principal recouvert de terre végétale.

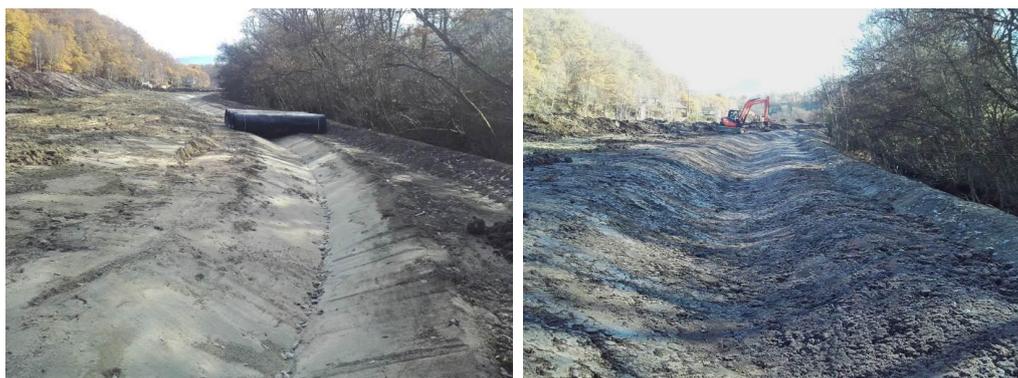
Illustration 117 : Fossé étanche - terrassement d'un fossé (à gauche) avant mise en œuvre de la géomembrane (rouleau en attente) puis couverture de terre (photo de droite).

Des fossés de collecte des eaux de ruissellement ont été réalisés afin de récupérer les eaux météoriques tombant sur le site. La terre mise en œuvre dans le fossé est exempte d'éléments grossiers afin d'éviter tout risque de poinçonnement de la géomembrane sous-jacente. Le tuilage a été réalisé sur une largeur minimum de 1 m.

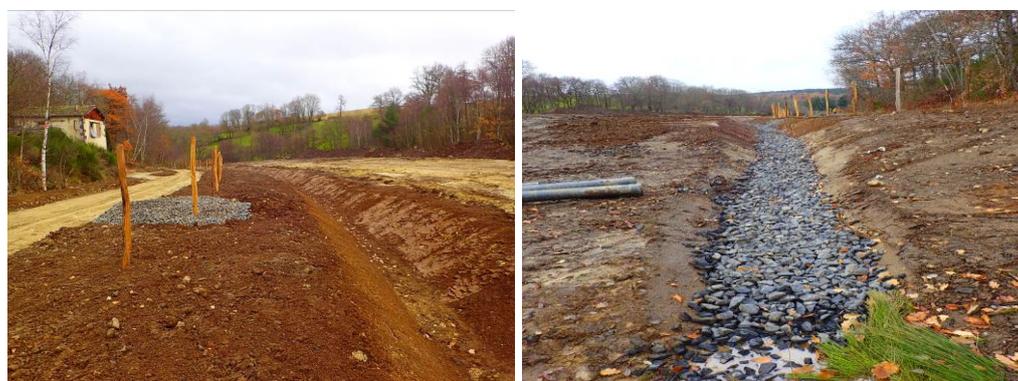
Illustration 118 : Vues du fossé externe non étanche.

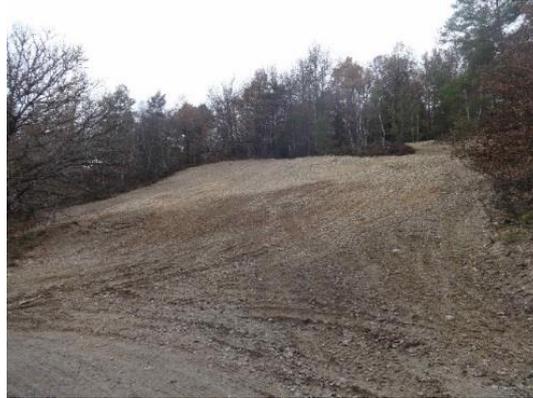
Illustration 119 : Nouveau profil en pente douce de l'ancien dépôt de stériles miniers situé en amont du site.

Les stériles miniers situés plusieurs centaines de mètres en amont du site en amont de la Veyssière ont été évacués et intégrés au dépôt de résidus. La zone a ensuite été terrassée en pente douce dans la continuité du relief environnant.

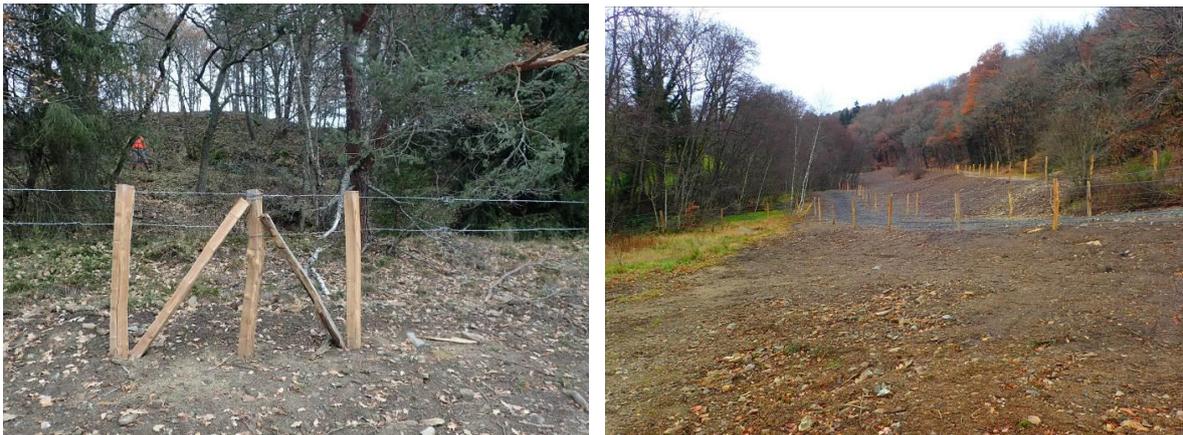
Illustration 120 : Exemple de clôtures ceinturant le site aménagé.

L'ensemble du site aménagé a été clôturé (y compris les branches nord et sud) sur un linéaire d'environ 2100 m. La clôture a été posée coté intérieur, au droit de la limite de végétation.

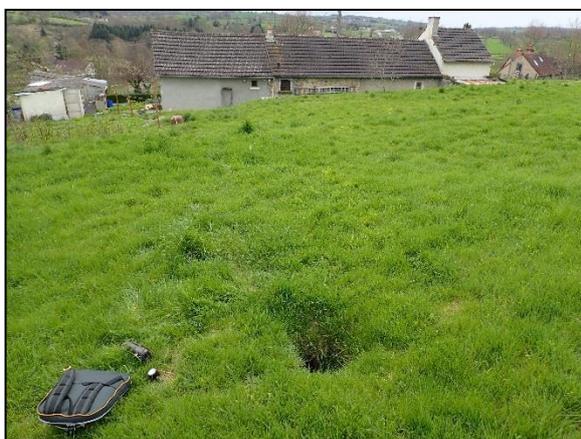
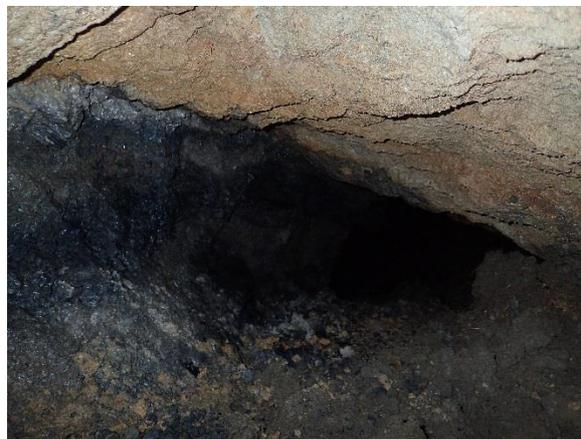
Le 29 novembre 2016, la DREAL Auvergne-Rhône-Alpes a missionné l'UTAM Centre Ouest pour faire effectuer les travaux de mise en sécurité d'un fontis apparu dans un champ à proximité d'une maison de Noyant-d'Allier.

Illustration 123 : Fontis avant travaux.

Les clichés pris par GEODERIS le 10 novembre 2016 à l'intérieur de la cavité ont révélé la présence d'une couche charbonneuse sous un banc d'aspect gréseux, côté sud de la cavité. Cette couche s'enfoncé apparemment vers le sud-ouest. Des mesures réalisées avec un télémètre par le DPSM le 4 avril 2017 dans la cavité ont mis en évidence la poursuite de la cavité sur plus de 5 m.

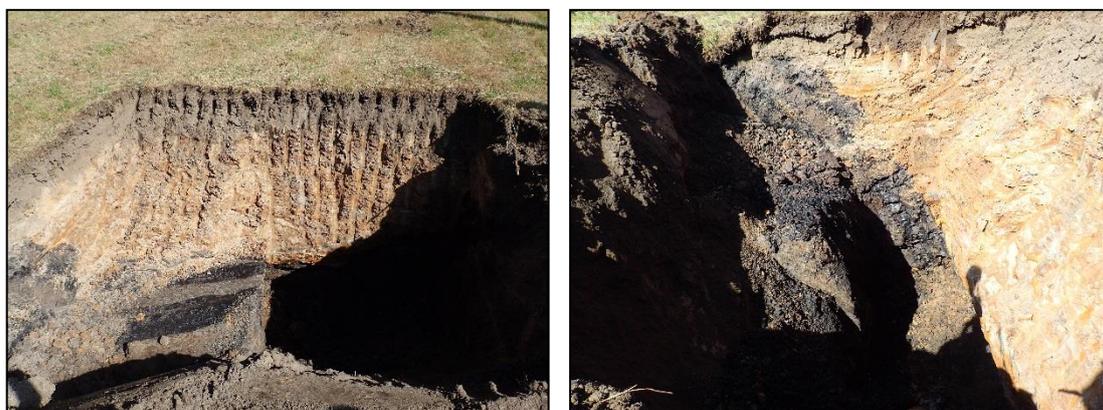
Les travaux ont débuté le 10 juillet 2017, par l'aménagement de l'accès à la zone de l'ouvrage à traiter et la dépose du portail d'entrée pour l'accès au fontis. L'opération s'est poursuivie par des travaux de fouille (curage et décaissement) autour du fontis dans le prolongement de la cavité, jusqu'à une profondeur de 5 m. Lors de cette fouille aucun ouvrage n'a été trouvé, le vide se refermant sous la couche charbonneuse au bout de 1,5 m.

Illustration 125 : Décaissement du fontis.

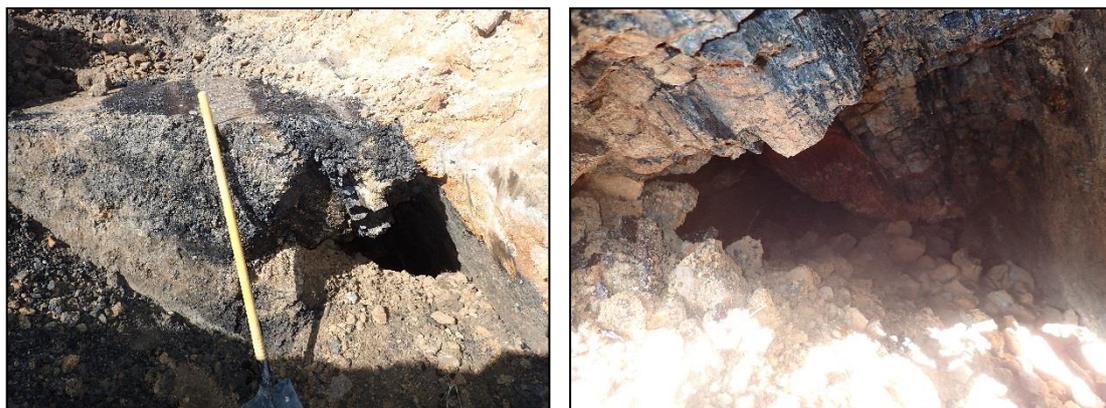
Illustration 126 : Fond de fouille.

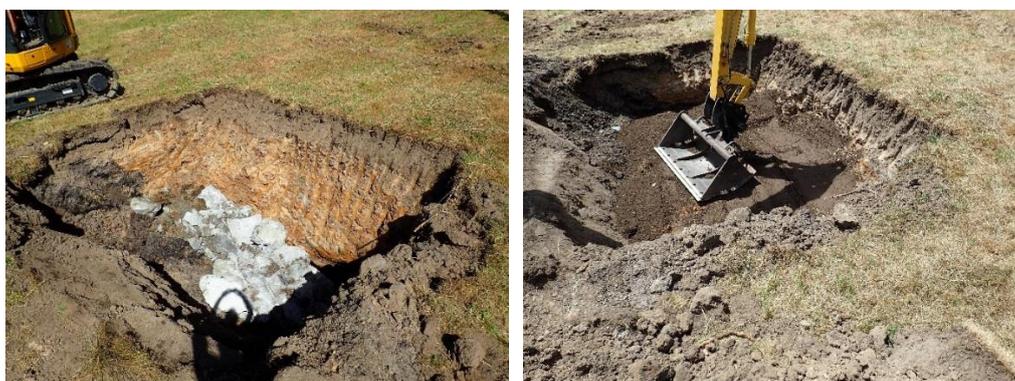
Illustration 127 : Comblement du fontis.

L'ouvrage a été comblé à l'aide de 20 t de blocs d'encrochement de calibre 500 à 700 mm, ainsi que 13 t de tout venant (0-31.5). La terre excavée a été ensuite remise en place et nivelée.

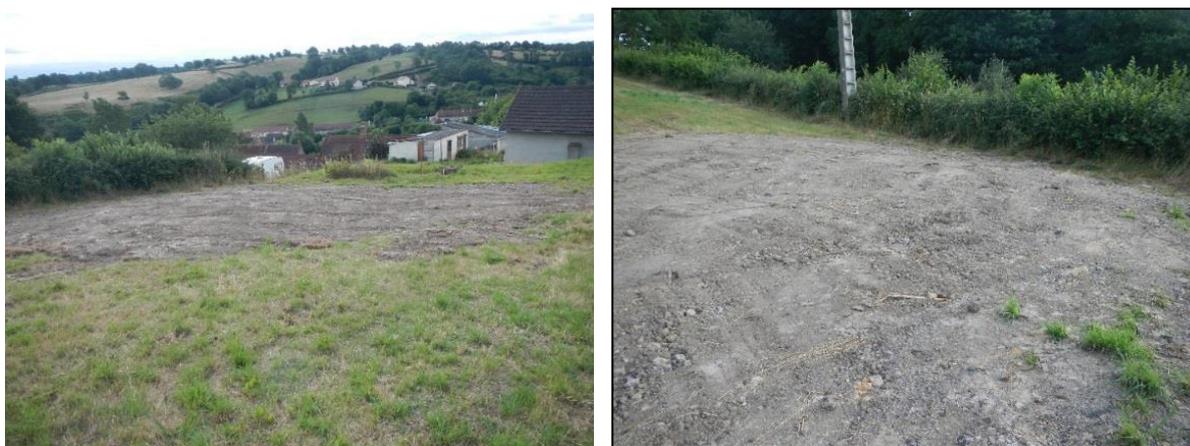
Illustration 128 : Vues de la zone après travaux.

Le nettoyage et le repli du chantier se sont déroulés le 10 juillet 2017. Les travaux de mise en sécurité du fontis ont été réceptionnés sans réserve le 12 juillet 2017.

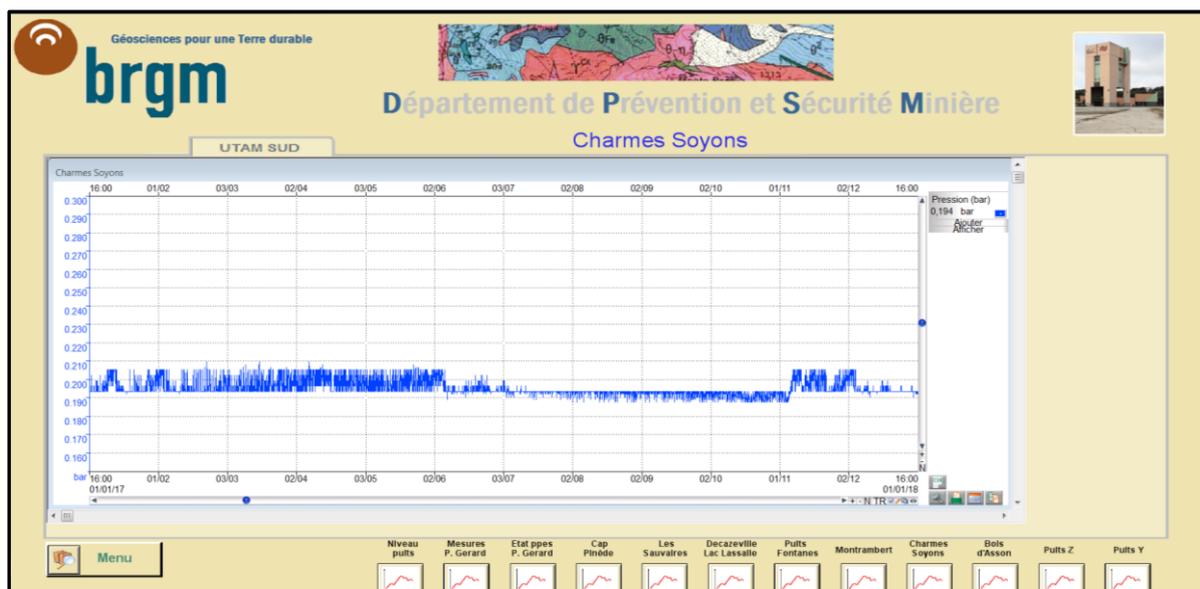
Il s'avère que les pressions mesurée dans le forage recoupant la galerie sont restées modestes tout au long de l'année 2017, avec des variations n'excédant pas 0,02 bar (correspondant à une variation de charge hydraulique de 20 cm). Ces résultats semblent indiquer que le bouchon de terre à l'entrée de galerie présente une perméabilité suffisante pour assurer un drainage efficace de la nappe minière s'écoulant par la galerie. Néanmoins, il convient de rester prudent dans la mesure où les précipitations de 2017 se sont révélées plutôt déficitaires et qu'aucun évènement pluvieux exceptionnel n'a marqué l'année.

Illustration 130 : Écran de visualisation des valeurs de pression mesurées dans le forage de contrôle recoupant la galerie G8 à Soyons (07).

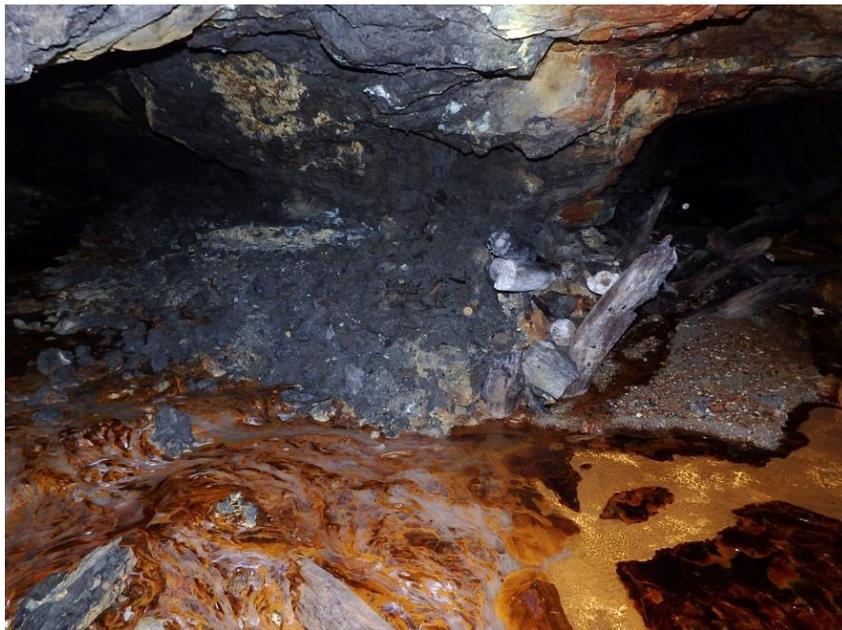
Illustration 132 : Galerie minière « G10 » à Soyons (07) - tas de matériaux éboulés localisé à une cinquantaine de mètres de l'entrée de la galerie.

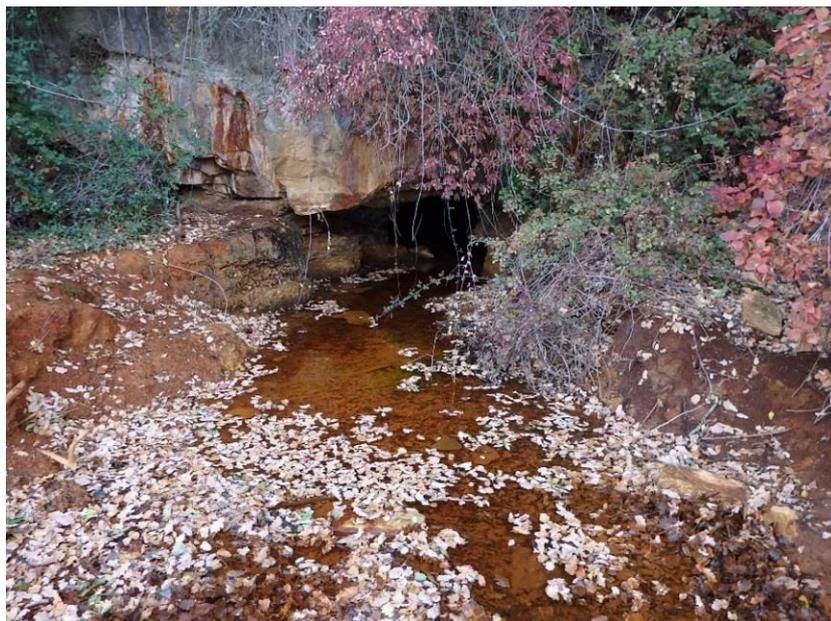
- devant la galerie, en tête de verse sur plusieurs mètres de largeur, des mares remplies de boues orangées se forment toujours progressivement (cf. Illustration 133). Elles nécessitent systématiquement un nettoyage de la part des techniciens consistant à éliminer les bourrelets de boue pour vidanger l'eau piégée ;

Illustration 133 : Galerie minière « G10 » à Soyons (07) - entrée de la galerie avec développement de mares en tête de versé.
