Compte rendu d'activités DPSM Année 2017 Région Auvergne-Rhône-Alpes

Rapport final

BRGM/RP-68407-FR

Octobre 2018

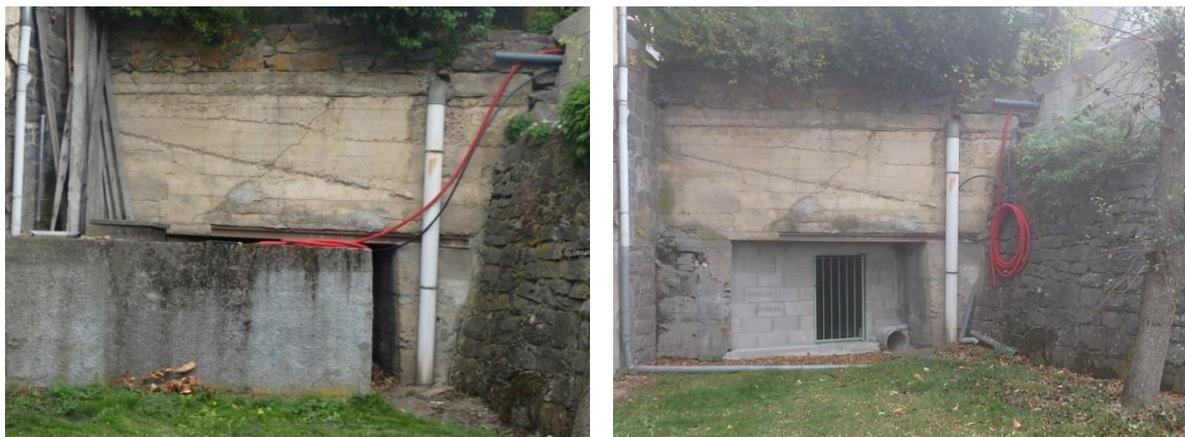
Illustration 145 : Entrée de la galerie minière du TB Saint-Jacques aux Chapelles (73) - à gauche : ancien ouvrage gênant l'accès - à droite : vue de l'entrée de la galerie après travaux.

Dans ce contexte, en accord avec la DREAL Auvergne-Rhône-Alpes et le l'UTAM Sud, il a été décidé de consacrer le budget initialement prévu pour le renforcement du tablier de pont recoupant le TB à la démolition de l'ancienne cuve et au réaménagement de l'entrée de la galerie avec une porte cadénassée.

Les travaux ont été réalisés en 2017. Dans un premier temps, la cuve maçonnée a été vidangée du reliquat d'hydrocarbures, puis elle a été déconstruite, avant évacuation des fluides et des gravats en filières adaptés. Dans un second temps, un mur en parpaings armés a été édifié à l'entrée de la galerie (cf. Illustration 145). Un portillon métallique neutralise l'accès au TB, tout en permettant les interventions périodiques du personnel du BRGM/DPSM en charge de sa surveillance. De plus, une platine métallique a été fixée au sol de la galerie, dans l'emprise du tablier du pont, afin de constituer une base de référence fixe pour procéder à des mesures fiables de convergence (mesures de distance) entre le plancher et le plafond, et ainsi identifier un éventuel affaissement de l'ouvrage de franchissement.
