# Compte rendu d'Activité Régional Annuel 2019 – Région Auvergne-Rhône-Alpes

Rapport final

**BRGM/RP-69808-FR**  
Juin 2020

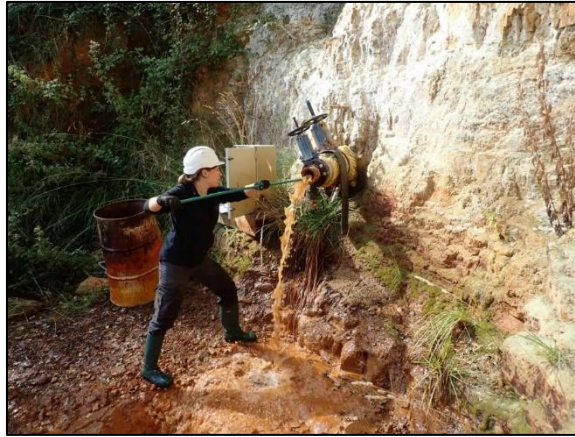
En février, la vanne du forage sur la galerie G8, avait été positionnée pour l'hiver en position semi-ouverte afin d'éviter le gel de l'eau dans le forage. Le débit mesuré sur site était de 6,73  $\text{m}^3/\text{h}$ , mais la canalisation permettant l'évacuation de l'eau provenant de l'émergence G8 au niveau du bouchon était colmatée. Après décolmatage manuel, le débit est passé à 27  $\text{m}^3/\text{h}$ .

En octobre, un ramonage de toute la longueur du forage ainsi que l'ouverture totale de la vanne après fermeture pendant une heure ont permis de nettoyer l'encroustement sur la face interne de la tête de forage (Illustration 5).

*Illustration 5 : Ramonage du forage de la galerie G8 sur toute sa longueur (octobre 2019).*

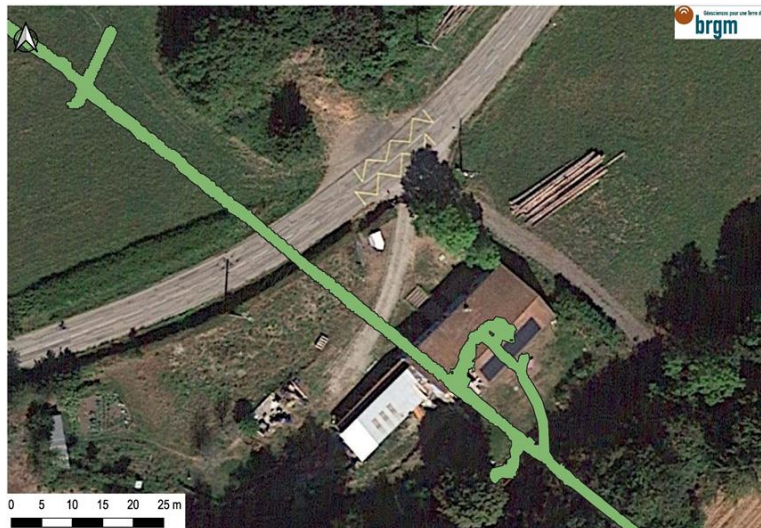
En 2019, un diagnostic a confirmé la présence d'importantes sources de radon dans l'ancienne galerie. La mise en place d'un système de ventilation mécanique adapté devra être mis en place lors des travaux de comblement prévus dans l'ouvrage.

*Illustration 15 : Notre-Dame-de-Vault (38) - Puits N4 Comberamis - localisation du tracé des vides vis-vis de l'enjeu de surface.*

Cette même année, une consultation a été lancée afin de mener des investigations géotechniques pour reconnaître la profondeur du substratum rocheux sous l'habitation. Le maître d'œuvre et l'entreprise de forage ont été retenus. Les travaux de mise en sécurité devraient démarrer au premier semestre 2020.

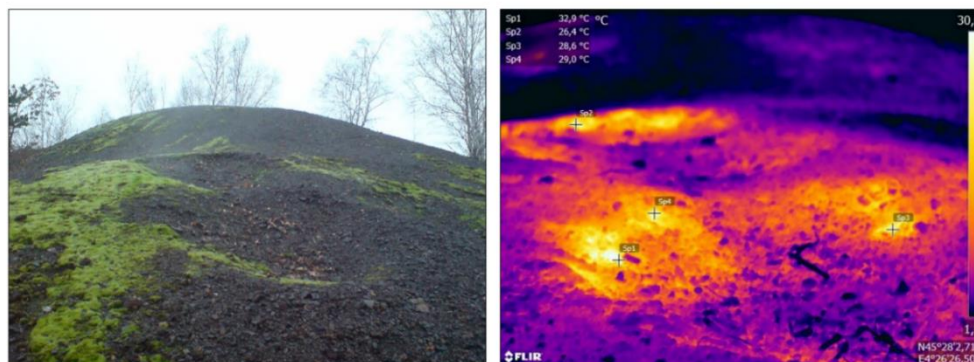
Date 21/01/2019  
 Heure 16 : 34 : 18  
 Distance du sujet 10,0 m  
 Température atmosphérique 1,4 °C  
 Température max. 32,9 °C

Sp1 Température 32,9 °C  
 Sp2 Température 26,4 °C  
 Sp3 Température 28,6 °C  
 Sp4 Température 29,0 °C

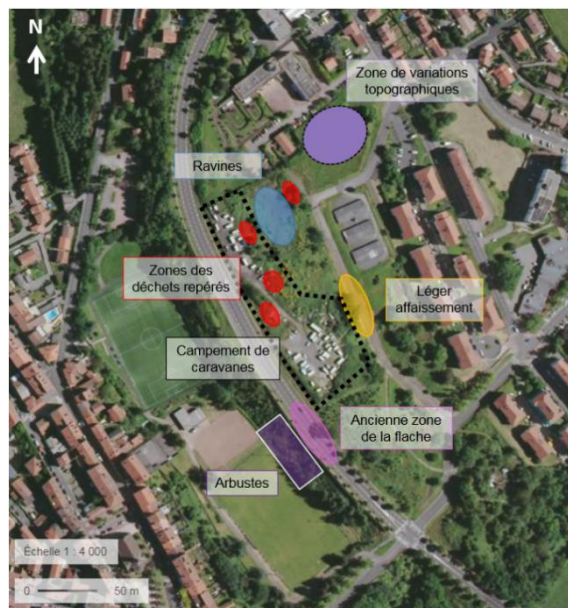
Illustration 27 : Colline des Rosiers à Saint-Étienne (42) - Localisation des principales zones problématiques affectant le site.

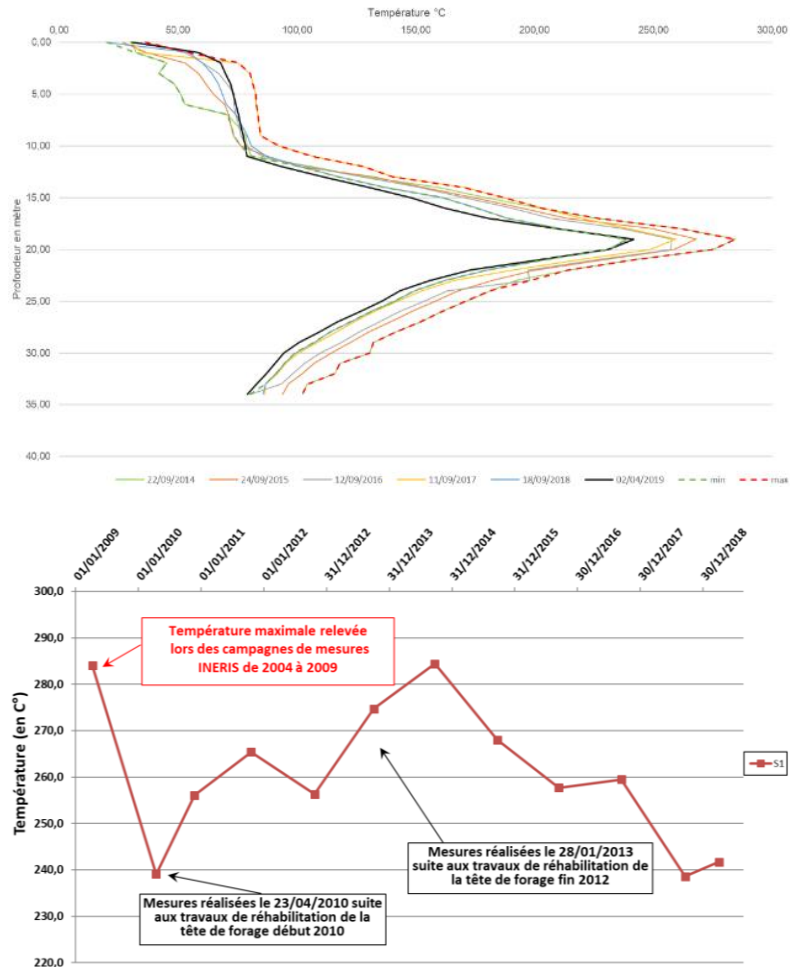
Le sondage S1, seul sondage dont la température maximale dépasse les 60 °C, permet de mieux comprendre l'échauffement important, relativement superficiel, observé au niveau du boulevard Rhin et Danube. Cet échauffement est probablement en relation avec une ancienne galerie non référencée perpendiculaire à cette avenue, dont l'orifice de type « fendue » se situerait dans le coteau dominant le stade en contrebas de cette avenue. Ce sondage a connu (Illustration 29) :

- de 2010 à 2014, une hausse progressive de la température maximale relevée à 19 m de profondeur (+ 45 °C entre 2010 et 2014) ;
- de 2015 à 2018, une baisse progressive de la température suite à des travaux de réfection de la voirie, réalisés en 2015 par la commune de Saint-Étienne, modifiant les flux d'air à proximité et perturbant ainsi l'intensité de l'échauffement. Elle est passée de 284,4 °C, en 2014, à 268,0 °C en 2015, puis à 257,7 °C en 2016, pour revenir à 259,5 °C en 2017 et atteindre 238,6 °C en 2018 (Illustration 29) ;
- en 2019, une température maximale très légèrement supérieure à celle de 2018 (241 °C), restant nettement inférieure à celle observée les années précédentes.

Illustration 29 : Colline des Rosiers à Saint-Étienne (42) - Profil thermique du sondage S1 (en haut) et évolution de sa température maximale entre 2004 et 2019 (en bas).

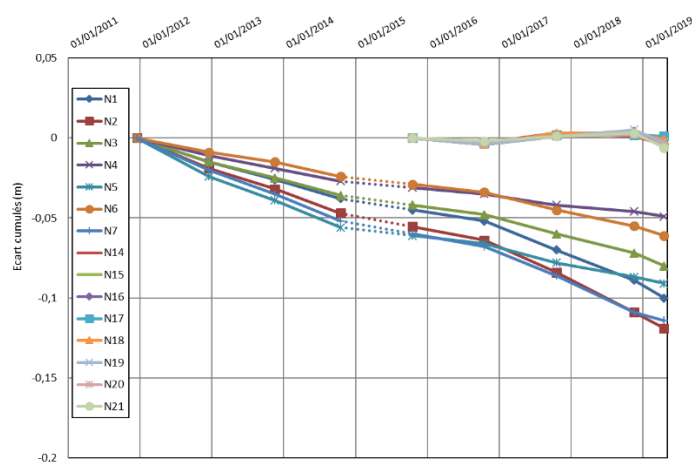
La mise en place de repères supplémentaires en 2011 puis en 2015 a été décidée pour suivre plus précisément l'évolution de la flache au droit de la chaussée du Boulevard Rhin et Danube, et la zone d'affaissement résiduel à proximité du repère historique R70 rue Louise Michel. À noter que les repères installés en 2011 ont dû être réimplantés en 2015 suite à la réfection du boulevard. L'illustration 30 présente les déplacements enregistrés depuis 2011 au niveau de points de nivellement implantés le long du boulevard Rhin et Danube. Les déplacements enregistrés entre la campagne de 2016 et 2019 sont compris entre 0,8 et 4,4 mm/an. Au niveau de la rue Louise Michel, les déplacements ont été nuls.

Illustration 30 : Déplacements verticaux enregistrés au niveau des repères de nivellement N1 à N21.

Ainsi, en 2019, les mesures topographiques indiquent que seule la zone de l'ancienne flache affectant la chaussée du boulevard présente un affaissement notable.

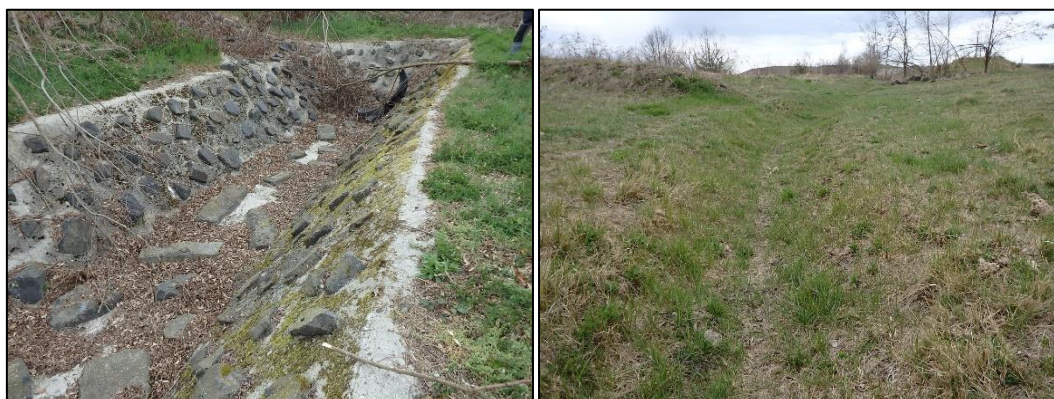
Les fossés d'évacuation des eaux pluviales en partie sommitale et les caniveaux sud-ouest et sud, ainsi que le bassin d'orage et le caniveau situé à l'aval de celui-ci qui avaient fait l'objet d'un curage et d'une restauration en 2017 fonctionnent correctement (Illustration 33). L'ensemble du réseau hydraulique est en bon état.

*Illustration 33 : Dépôt de Côte Gravelle à Roche-la-Molière (42) - Fossé d'évacuation des eaux pluviales en partie sommitale (à gauche) et caniveau rejoignant le bassin d'orage (à droite) - avril 2019.*

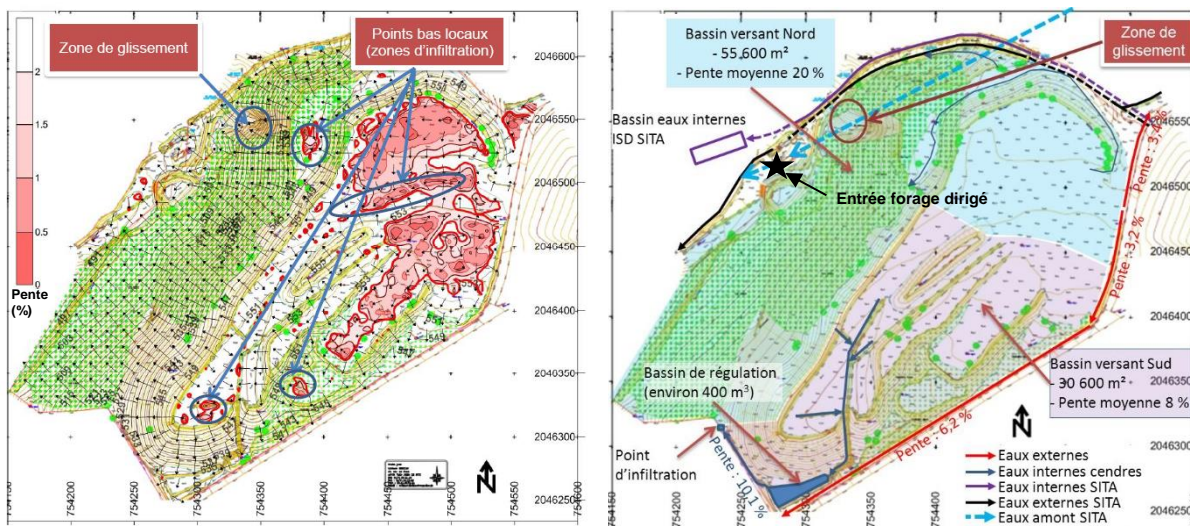
Illustration 38 : Dépôt de cendres de Côte Gravelle – Répartition des directions de pente et des points bas (à gauche) et aménagements hydrauliques existants (à droite).

- des terrassements afin de reprendre les points bas identifiés (Illustration 38) ;
- des terrassements et des couvertures de matériaux terreux et ensemencés au niveau de la plateforme intermédiaire située au niveau du flanc nord du site, afin de limiter les infiltrations et l'érosion ;
- la vérification du dimensionnement du point d'infiltration correspondant au rejet du réseau de surface dans le réseau souterrain et l'étude, si besoin, du remplacement de ce point d'infiltration par un fossé (type descente d'eau) côté sud-ouest ;
- du côté sud-est, la réalisation d'un fossé le long de la route, connecté au bassin de régulation ;
- la vérification du bon fonctionnement du drain situé au niveau du pied de la digue nord-ouest ;
- la poursuite de la gestion des eaux de ruissellement sur la piste aménagée afin d'éviter l'accumulation des eaux en pied de talus.

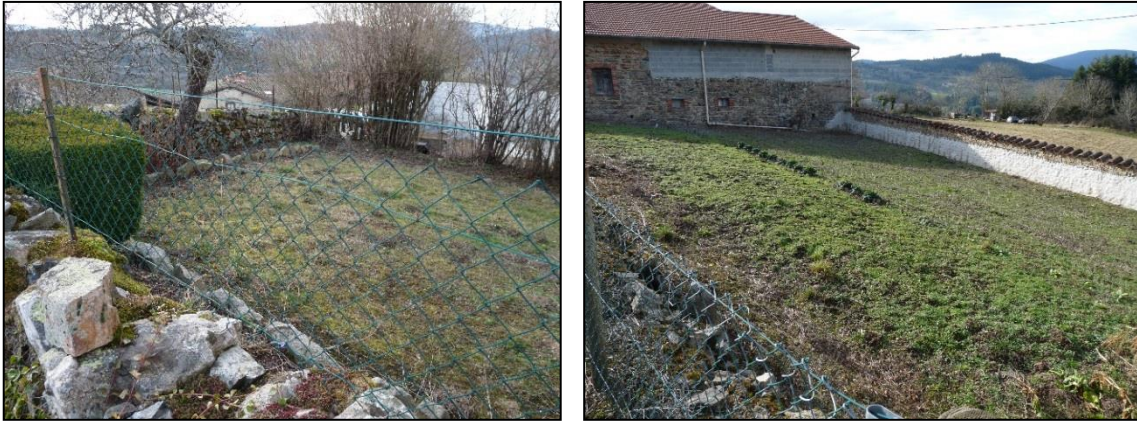
*Illustration 40 : Maison sur dépôt du secteur minier de Saint-Martin-la-Sauveté (42) – Site du Poyet : vue du jardin ornamental (à gauche) et du potager (à droite).*

Les travaux prévus sur l'habitation du site du Poyet porteront sur la réhabilitation du potager et du jardin ornemental (Illustration 40). Au niveau du dépôt, il est proposé de remodeler sa surface pour éviter l'infiltration des eaux, de le végétaliser pour éviter le ravinement des matériaux et de gérer les eaux de surface pour pérenniser les travaux réalisés.

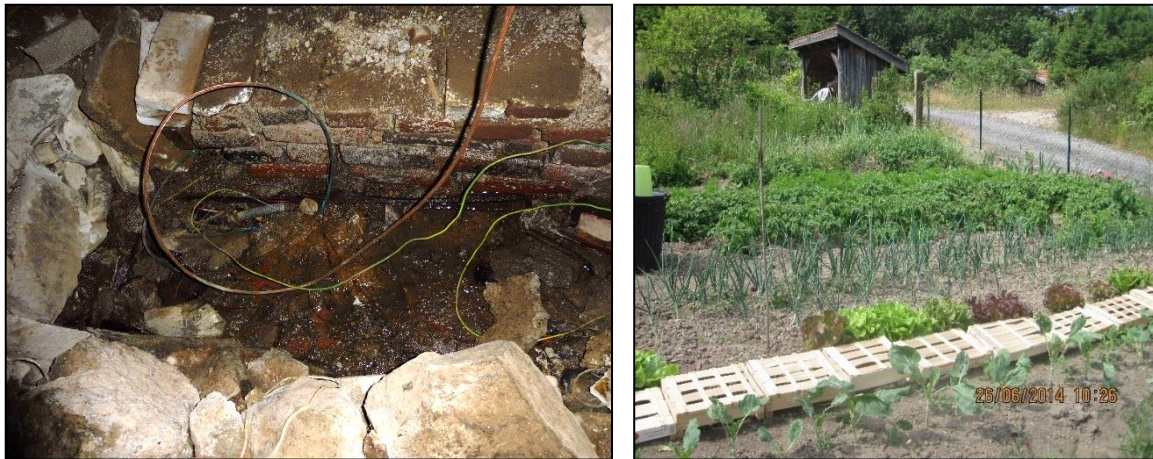
*Illustration 41 : Maison sur dépôt du secteur minier de Saint-Martin-la-Sauveté (42) – Site du Taillis : vue d'une des caves avec écoulement pérenne (à gauche) et du potager (à droite).*

Les travaux proposés pour cette habitation concernent la réhabilitation des caves, du potager et ses abords ainsi que des bâtiments connexes (Illustration 41). Au niveau du dépôt, la méthode sera la même qu'au site du Poyet.

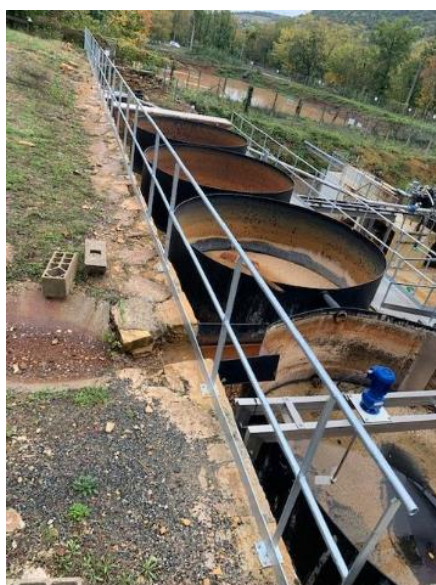
*Illustration 43 : Travaux de sécurisation du mur de soutènement et installation d'un garde-corps (octobre 2019).*

- la modification de l'installation électrique ;
- la reprise de la tuyauterie afin de résoudre les problèmes de colmatage et dégradation ;
- l'abattage d'arbres présentant un risque fort de chute ;
- la sécurisation du mur de soutènement : travaux lancés en 2018 et poursuivis en 2019 (Illustration 43) ;
- la modification du mode de fonctionnement : afin de s'affranchir des à-coups hydrauliques à chaque arrêt/démarrage des pompes dans le puits de collecte, l'écoulement de l'ensemble des eaux a été réorienté vers le bassin de rétention ;
- l'inspection télévisuelle des réseaux qui a permis d'observer un bon état général des canalisations, hormis deux défauts sur les réseaux enterrés ;
- la remise en état des clôtures du bassin de rétention.

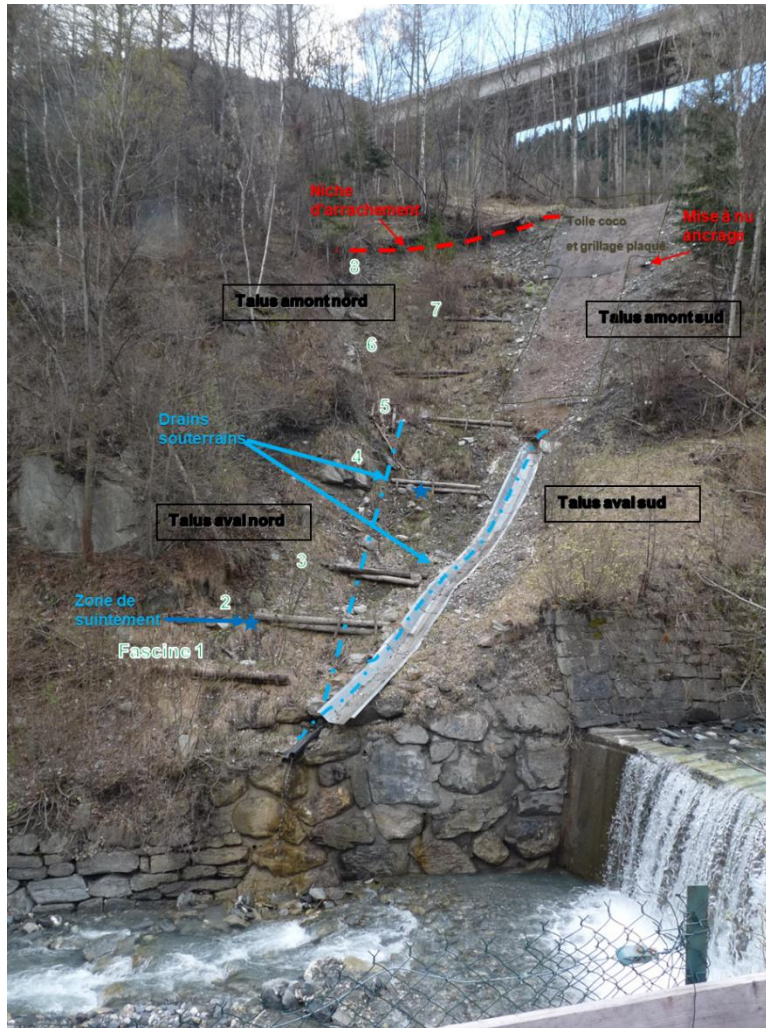
Illustration 46 : Émergence de Côte-en-Vélin à Fourneaux (73) -  
Vue d'ensemble de l'ouvrage depuis la rive gauche du ruisseau du Charmaix.

En 2019, la visite de contrôle annuelle réalisée le 13 mai n'a pas révélé d'évolution majeure.

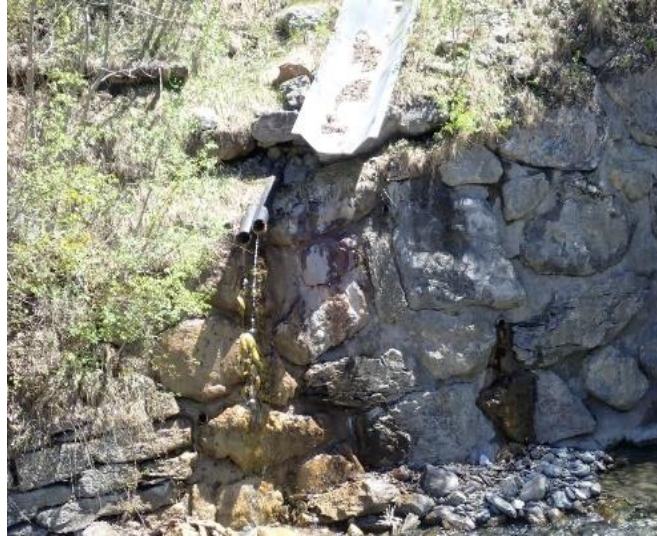
Les drains assurent le drainage du talus autour de l'émergence minière : un écoulement très faible a été observé au droit de la cunette et l'ouvrage présente dans son ensemble une structure saine. Les quelques blocs et déchets végétaux qui en tapissaient le fond ont été supprimés. Des écoulements sont observés au niveau des deux drains de l'émergence (Illustration 47). Ces écoulements semblent indiquer un fonctionnement normal des installations mais ne garantissent toutefois pas l'efficacité du drainage des eaux de la galerie. La nature minière ou non minière de l'écoulement au drain de droite n'est pas vérifiable à partir du simple contrôle visuel.

*Illustration 47 : Émergence de Côte-en-Vélin à Fourneaux (73) – Écoulement des drains (mai 2019).*

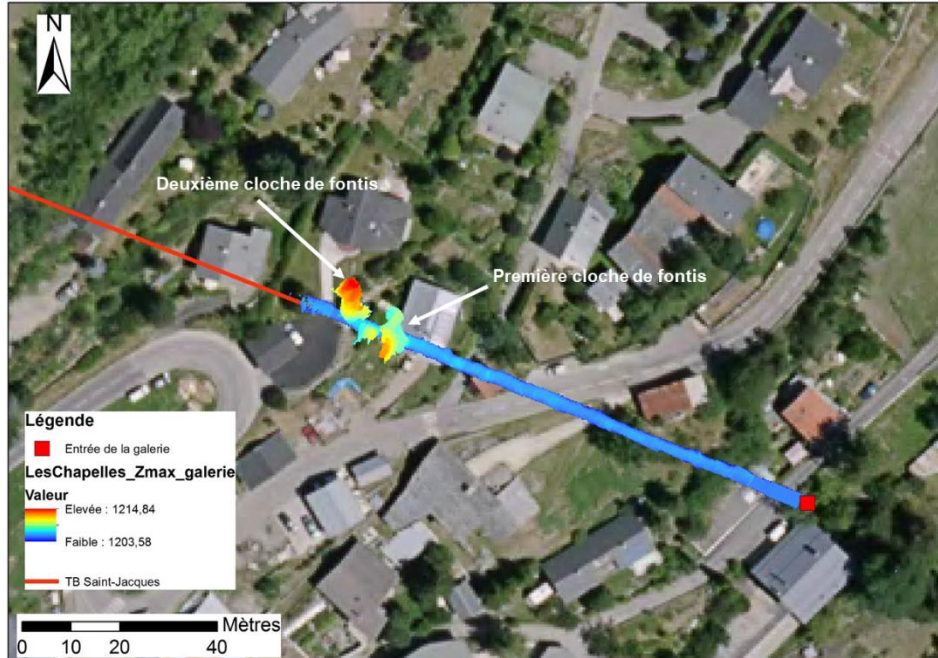
- la première depuis l'entrée, d'un volume d'environ 34 m<sup>3</sup>, est située à 20 m de profondeur, à l'angle ouest de l'habitation constituant l'enjeu en surface ;
- la seconde, d'un volume de 62 m<sup>3</sup> environ, est localisée à 22 m de profondeur à l'aplomb de jardins de quatre habitations distantes de 7 à 15 m.

Illustration 50 : Levé altimétrique du toit du travers banc (par levé Zebedee).

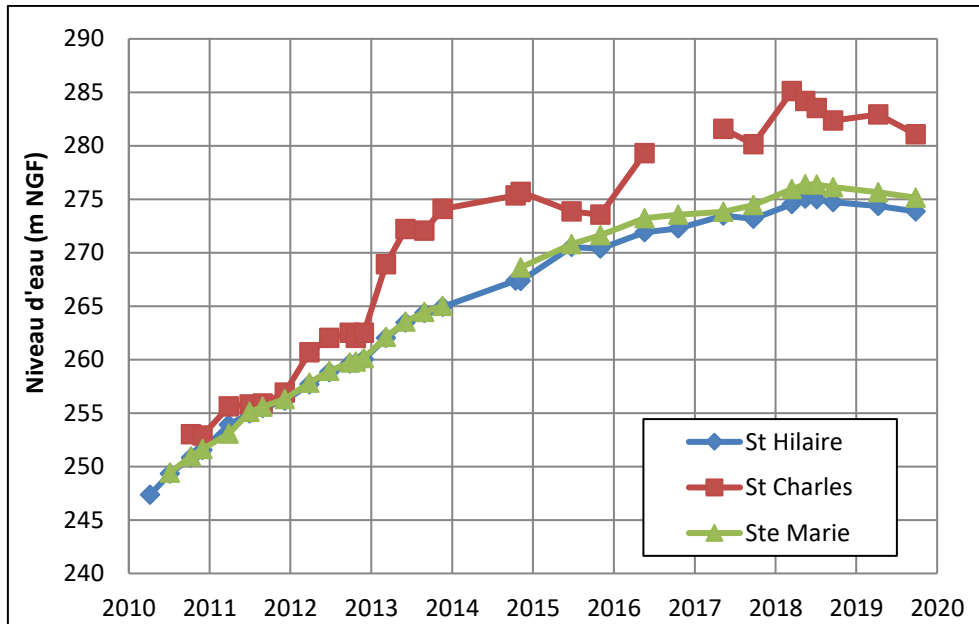
- la diminution de la vitesse de remontée des eaux dans les unités Saint-Hilaire et Sainte-Marie pourrait traduire une tendance à la stabilisation du niveau d'eau dans ces unités ;
- les observations de 2019 confirment l'hypothèse de 2016 quant à l'indépendance de l'unité Saint-Charles par rapport aux deux autres unités ;
- le niveau d'eau dans le réservoir Saint-Hilaire (toutes unités confondues) a désormais atteint la cote des derniers vides miniers recensés présents dans la tranche + 270 à + 280 m NGF.

Illustration 54 : Buxières-les-Mines – Suivi du niveau piézométrique dans le réservoir Saint-Hilaire de 2010 à 2019.

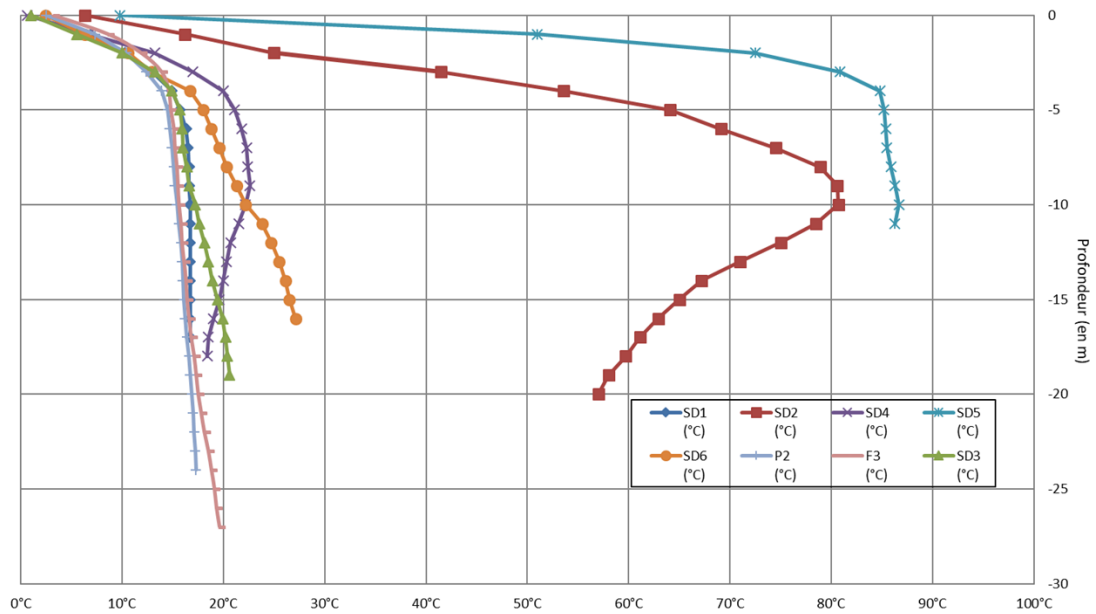
Les profils et les températures des forages SD1, SD2, SD3, SD4, SD5, SD6, P2 et F3 sont similaires à ceux des années précédentes (Illustration 57).

Illustration 57 : Terril Saint-Martin - Synthèse des profils de température dans les forages en 2019.

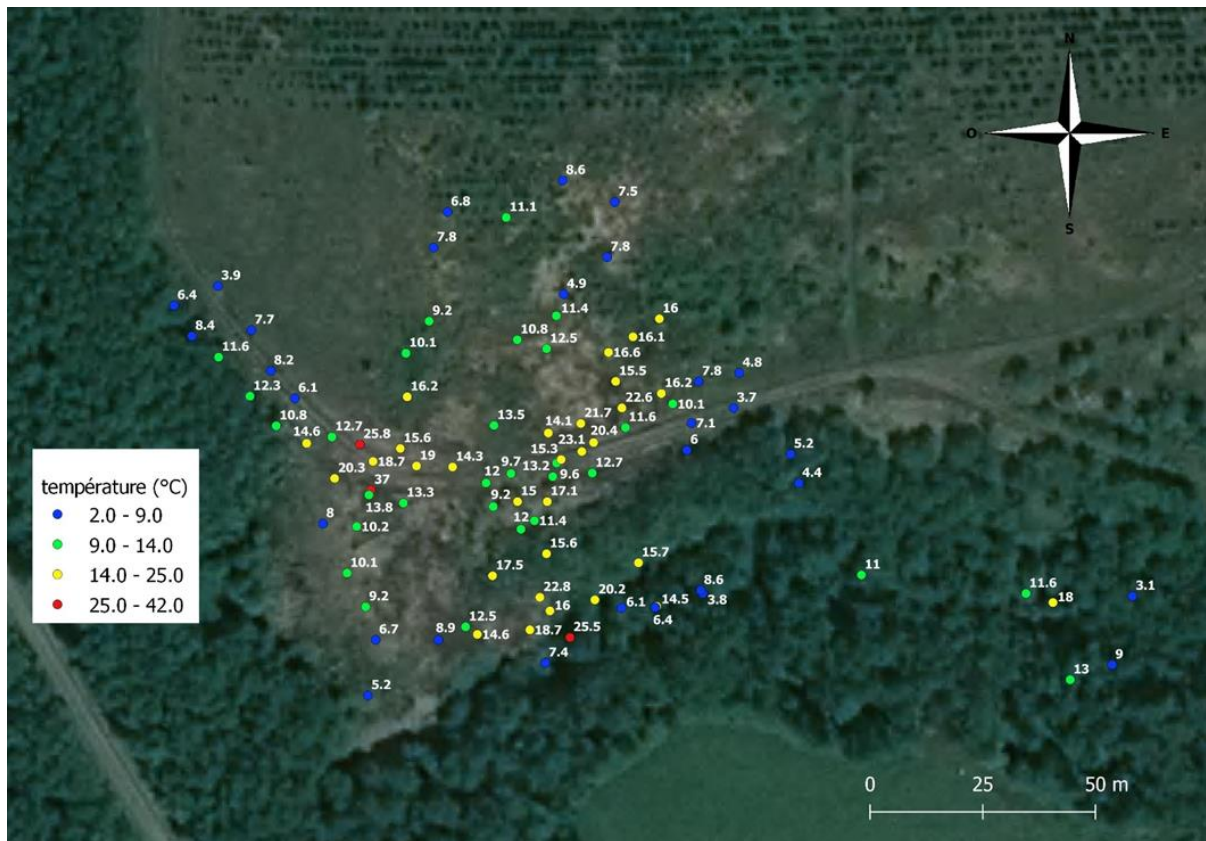
Le relevé des températures de surface de l'ensemble des secteurs parcourus est représenté en Illustration 59. D'une manière générale les températures au sol sont conformes aux températures relevées en 2018. Pour la zone 1, la superficie n'a pas évolué depuis 2016. Une température ponctuelle de 37 °C est relevée à proximité de P1. Pour les zones 2 et 3, la superficie n'a pas évolué depuis les quatre dernières années.

Illustration 59 : Terril Saint-Martin - Températures (2019) au sol avec la sonde thermocouple de pénétration.

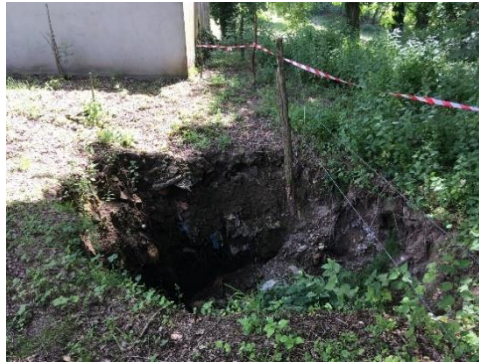
Le désordre est situé sur l'emprise des anciennes exploitations minières de houille rattachées aux concessions de Bert et de Montcombroux. Il est lié au débouillage partiel du puits Saint-Michel.

Le fontis se présentait sous la forme d'un vide d'environ 3,2 m de profondeur pour un diamètre de 3,85 m (Illustration 60).

*Illustration 60 : Photo du débouillage partiel du puits Saint-Michel.*

Les travaux de mise en sécurité se sont déroulés du 14 au 18 janvier 2019.

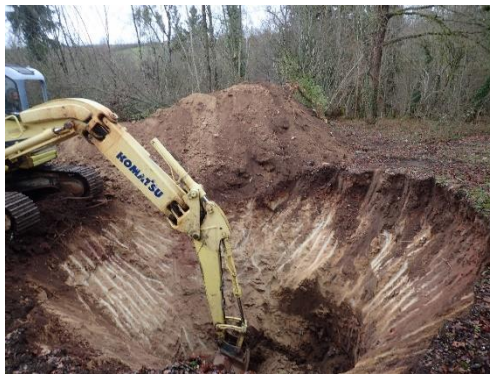
*Illustration 62 : Support du bouchon conique de surface.*

- un curage et l'excavation de la tête du puits ;
- le décaissement de la partie sommitale du puits en prévision du bouchon conique (Illustration 62) ;
- la mise en place d'un lit d'épandage en vue de la déviation du réseau.

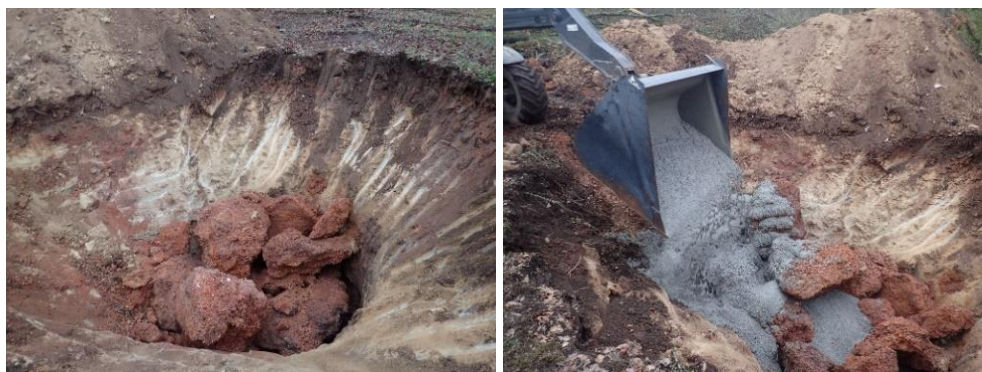
*Illustration 63 : Mise en place et alliage des blocs d'enrochements dans du béton.*

Le comblement du puits a consisté en la mise en place de blocs d'enrochements 400/1 000 mm. Puis, 28 m<sup>3</sup> de béton de remblai ont été utilisés pour combler tous les interstices et lier tous les blocs d'enrochements ensemble (Illustration 63). Le bouchon de surface a été réalisé jusqu'à un mètre sous la surface du terrain naturel, lui conférant une épaisseur de plus de quatre mètres au total.

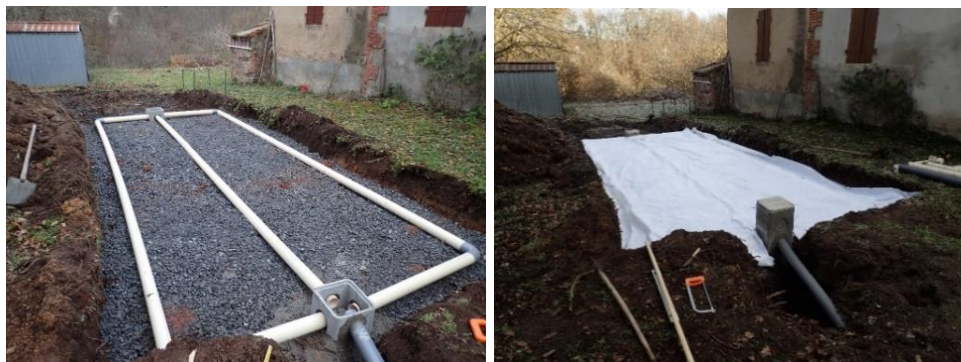
*Illustration 64 : Circuit d'épandage et pose d'un géotextile.*

La réfection du réseau d'épandage a nécessité un premier lit de gravier 0/40 mm d'une dizaine de centimètres avant la mise en place de blocs 100/300 mm et d'un deuxième lit de gravier 0/40 mm, réalisant un filtre d'une capacité de 18 m<sup>3</sup>. Des regards d'entrée et de sortie de boucle ont été scellés sur le filtre avant la pose des tuyaux d'épandage. Un géotextile a été disposé de manière à éviter le mélange entre la terre végétale et le filtre (Illustration 64).

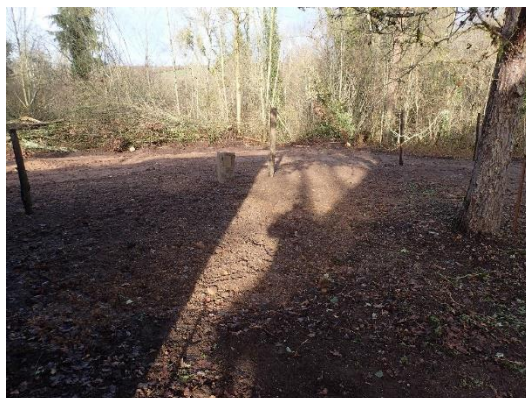
*Illustration 65 : Remise en état des parcelles.*

La remise en état a été faite avec les matériaux excavés. Le fond de recouvrement du bouchon de surface a été effectué avec les matériaux inertes dépollués présents sur place jusqu'à vingt centimètres du terrain naturel. La terre végétale excavée à l'emplacement du lit d'épandage a servi à la remise en état intégral des deux parcelles (Illustration 65).

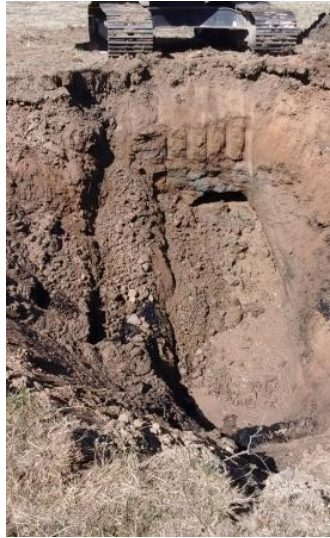
L'opération a débuté en sécurisant les abords du fontis par un décaissement en périphérie de l'orifice à l'aide d'une pelle hydraulique. Le terrassement dans la cavité a découvert un boyau horizontal avec des venues d'eau sur une longueur de 4 m, de forme rectangulaire et d'une section de 0,5 m de haut pour 1 m de large, 2 m environ sous le terrain naturel (Illustration 67).

*Illustration 67 : Mise au jour d'un boyau horizontal.*

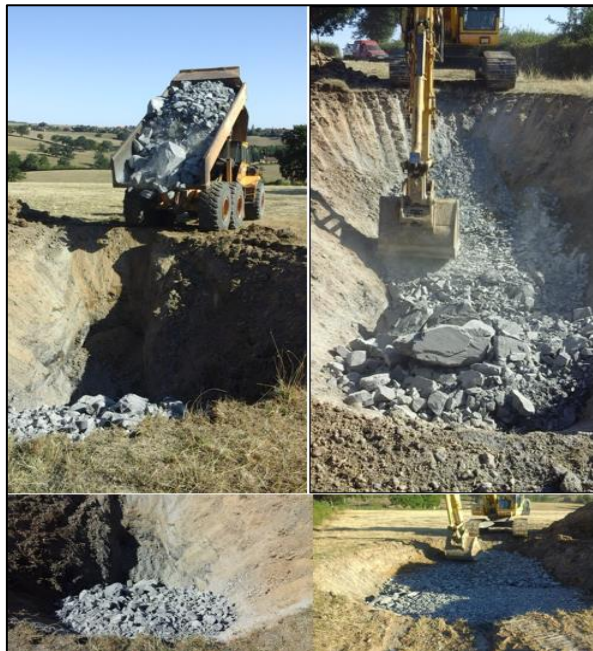
*Illustration 68 : Remblaiement de la fouille.*

Le comblement du fond de l'excavation a été effectué avec des matériaux grossiers et drainants, d'une granulométrie de type enrochement d'un diamètre de 10/50 cm permettant un calage de l'ensemble dans la cavité (Illustration 68).

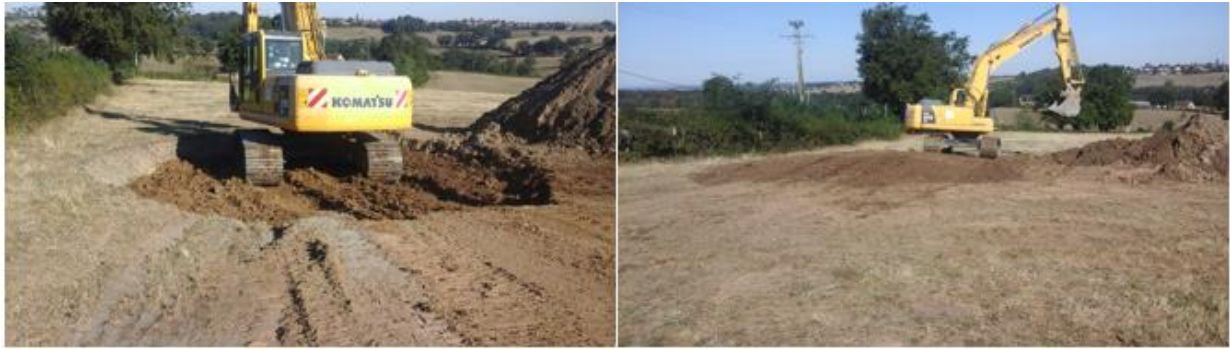
*Illustration 69 : Compactage des matériaux (enrochement et terre) avec la pelle hydraulique et réalisation d'un tumulus.*

L'entreprise a terminé le remblaiement de la fouille en réalisant un tumulus d'environ 0,5 m de haut avec les terres excavées et de la terre végétale pour absorber les éventuels tassements résiduels (Illustration 69).

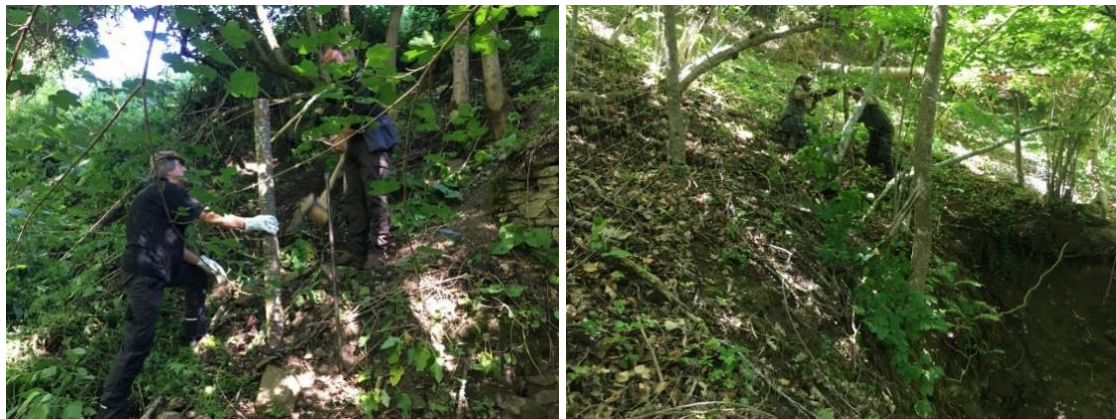
Illustration 73 : Mise en place des piquets sur Fournial 0 et fixation du grillage sur piquet en partie haute de Fournial 3.

L'entreprise a pu s'appuyer sur la végétation existante pour la réalisation des clôtures, tout en y intercalant des piquets de manière à n'avoir qu'un espace de 2 m maximum (Illustration 73).

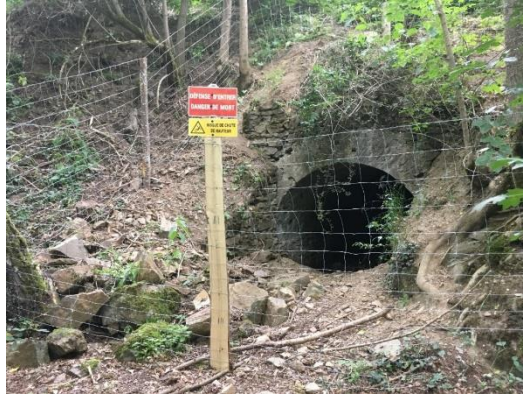
*Illustration 74 : Passage à faunes rampantes sur Fournial 0.*

Sur recommandation de l'ONF des passages à faune rampante ont été créés sur chaque enceinte et plus particulièrement sur Fournial 0 servant de blaireautière (Illustration 74).

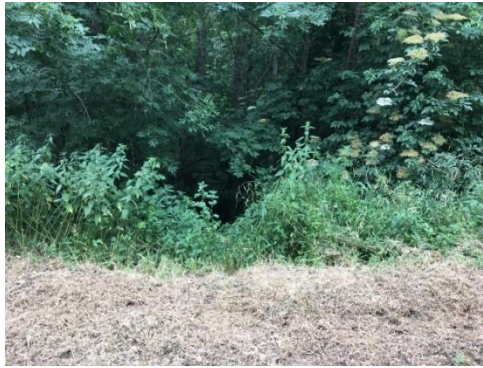
L'ouvrage « Fournial 1 » disposait d'un roncier dense faisant déjà office de barrière naturelle ; il n'a donc pas fait finalement l'objet de travaux de mise en sécurité non définitive. De plus, son accès était très dangereux pour le personnel de l'entreprise en partie sommitale (Illustration 75).

*Illustration 75 : Enceinte de Fournial 1 vue de la RD9.*

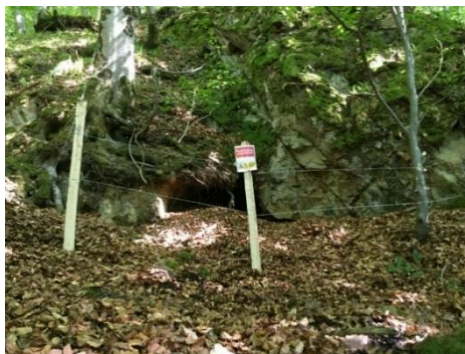
*Illustration 76 : Type de sécurisation faite sur Fournial 10.*

Compte tenu de la difficulté d'accès à Fournial 10 et de son relief très accidenté, deux fils Gallagher ont été utilisés en lieu et place de la clôture agricole initialement prévue pour sécuriser l'ouvrage (Illustration 76).

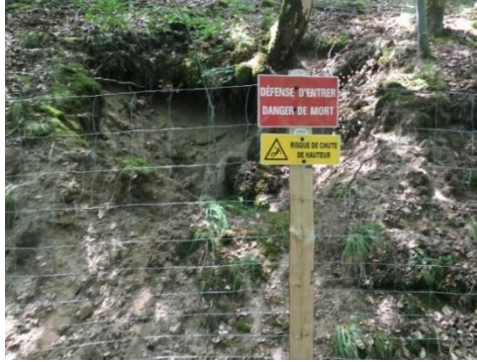
*Illustration 77 : Panneaux avertisseur en bas de Fournial 5.*

Des panneaux illustrant les risques encourus ont été positionnés en partie haute et basse de chaque ouvrage pour prévenir d'éventuels accidents (Illustration 77).

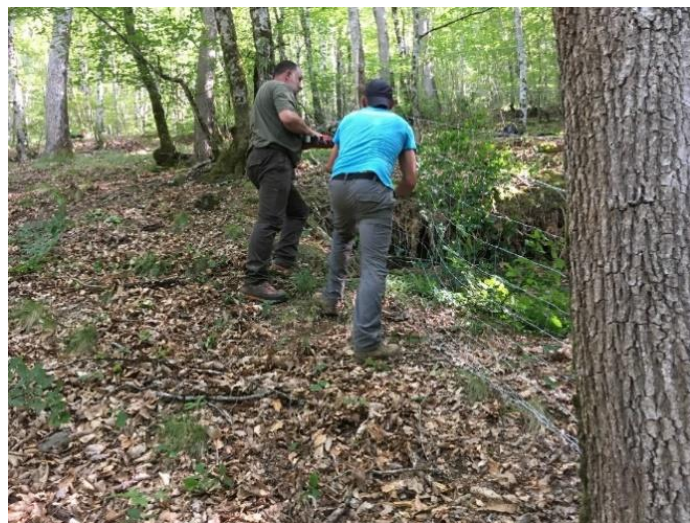
*Illustration 81 : Agrafage du grillage sur G2.*

Un grillage de type agricole a été fixé sur les piquets et sur la végétation existante de manière à n'avoir qu'un espace de 2 m entre deux supports (Illustration 81) pour les ouvrages N4, G2, G3, G4, G5, G7, G16, G17, F2.

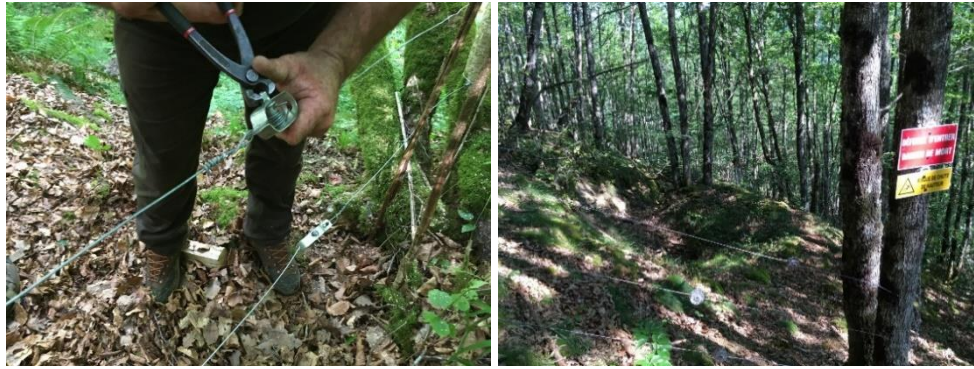
Illustration 82 : Mise en tension des fils Gallagher autour des sites P8 et P9.

Compte tenu de l'accès difficile aux ouvrages G10, G11, P8, P9, P10 et P11 et du relief très accidenté, trois fils Gallagher ont été installés à la place de la clôture agricole envisagée initialement pour sécuriser les ouvrages et pour prévenir tout risque d'accident (Illustration 82).

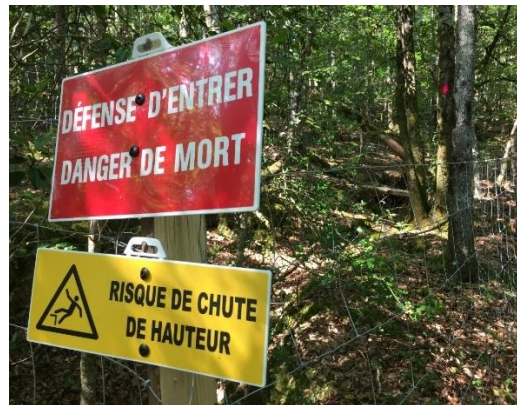
Illustration 83 : Panneaux en partie basse de F2.

Dans un but de prévention, des panneaux avertisseurs ont été positionnés en partie haute et basse de chaque ouvrage en fonction des risques encourus (Illustration 83).

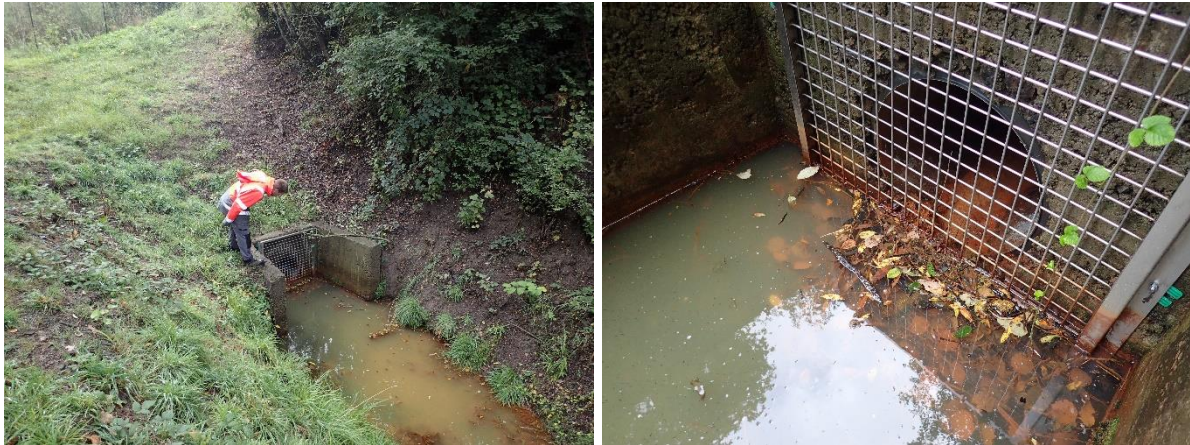
La canalisation de la Vernade (longue de 550 m) permet de canaliser l'eau de l'émergence minière vers la rivière La Danne. À son point de départ, la canalisation est caractérisée par un ouvrage maçonné muni d'un dégrilleur (Illustration 90). Sur son trajet, la canalisation dispose de plusieurs regards de contrôle. À la sortie de la canalisation, le rejet des eaux de l'émergence et du forage de décharge se fait en rive gauche de la Danne, à proximité du lieu-dit « *la route de Lachaux* ».

*Illustration 90 : Saint-Éloy - Émergence et départ de la canalisation de la Vernade (2019).*

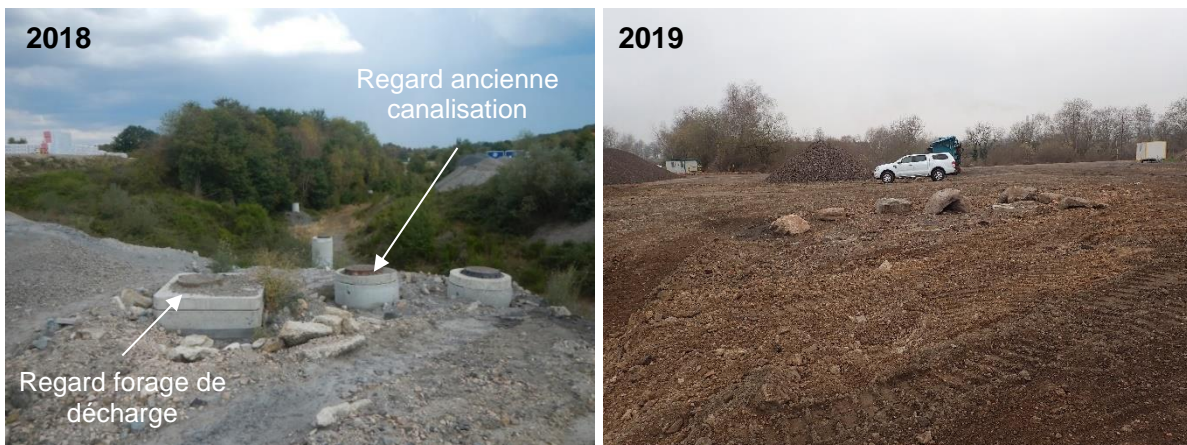
Le regard du forage de décharge est dans sa configuration finale (Illustration 91). Le remblai atteint la hauteur des rehausses des regards de la canalisation.

*Illustration 91 : Saint-Éloy - Forage de décharge du regard de la canalisation sur l'usine Rockwool (2018 vs. 2019).*

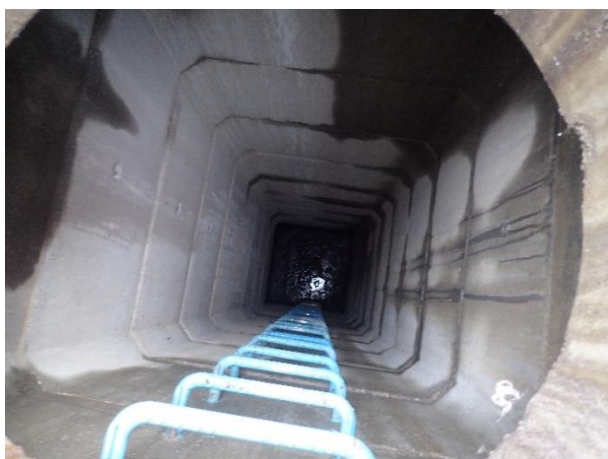
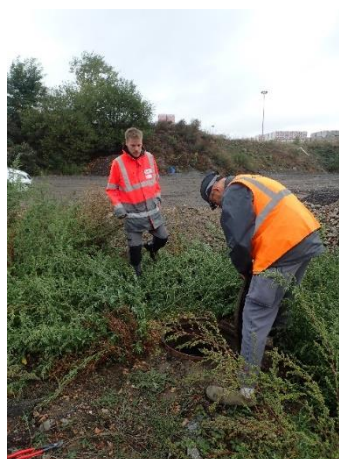
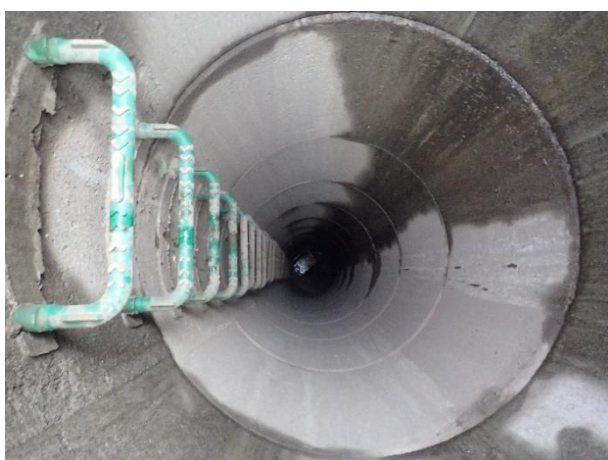
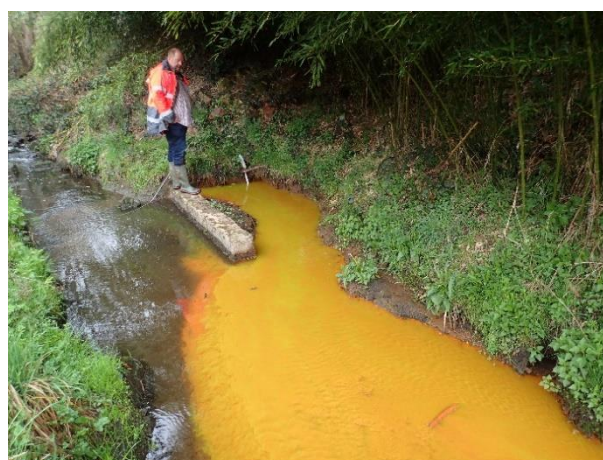
Le bon écoulement des eaux a été vérifié lors des deux visites semestrielles dans les regards du forage de décharge et de l'ancienne canalisation (Illustration 92).

*Illustration 92 : Saint-Éloy - Contrôle de l'écoulement des eaux dans les regards du forage de décharge et de la canalisation de la Vernade et à la sortie de la canalisation (2019).*

En 2020, une inspection visuelle semestrielle du bon écoulement des eaux de la canalisation de la Vernade et du forage de décharge sera réalisée. En cas de besoin, l'entretien des abords de la canalisation de la Vernade sera réalisé par une société spécialisée afin de garantir les conditions d'accès au site. Enfin, des prélèvements de suivi qualitatif des eaux en trois points sont prévus (contrôle triennal de la qualité des eaux depuis 2017).

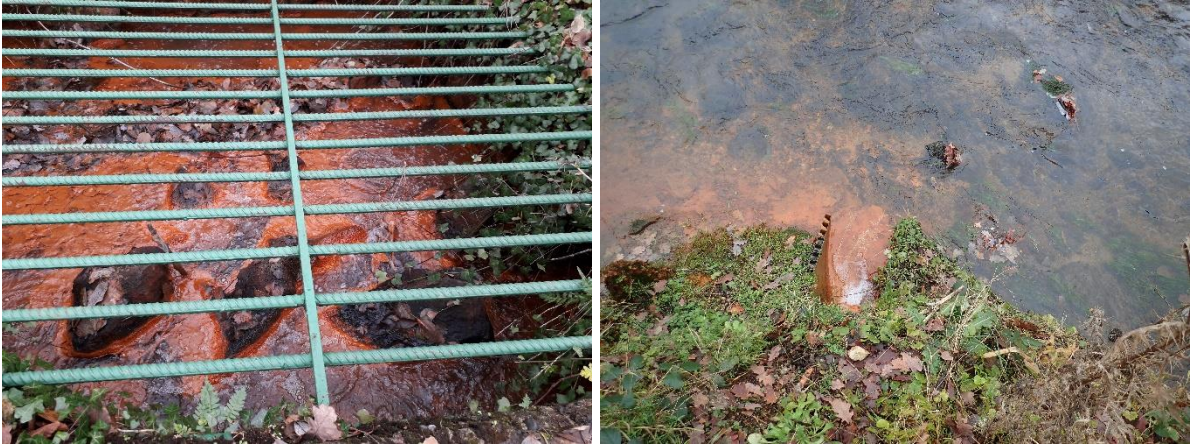
Lors des visites d'inspection de 2019 réalisées en mars et décembre, il n'a pas été constaté d'anomalie particulière sur l'ouvrage du puits Sainte-Barbe. L'exutoire de l'eau dans la Sioule s'effectue *via* le regard aval de la canalisation sans générer de coloration de la rivière (Illustration 93).

Illustration 93 : Canalisation - Inspection du puits Sainte-Barbe et du point de rejet dans la Sioule.

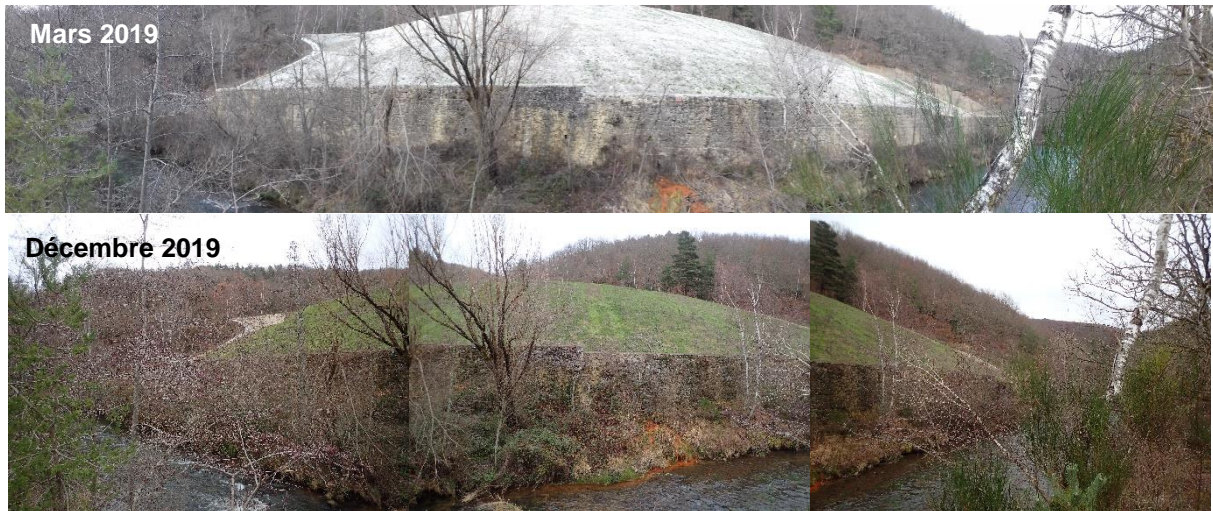
Le vallon au droit duquel se trouvent les résidus est fermé par un mur de pierre cimenté de 5 m de haut, 65 cm de largeur en tête et 135 m de long, datant du milieu du XIX<sup>e</sup> siècle et situé en bordure directe de la Sioule (Illustration 94).

*Illustration 94 : Barbecot - Vue générale du dépôt après remodelage (2019).*

Compte tenu des travaux de réhabilitation du dépôt initiés en 2018, la surveillance du mur, en 2019, a consisté en des prises de vue depuis la rive gauche de la Sioule. Il n'y a pas eu de travaux d'entretien car la réception des travaux n'a pu se faire que fin 2019.

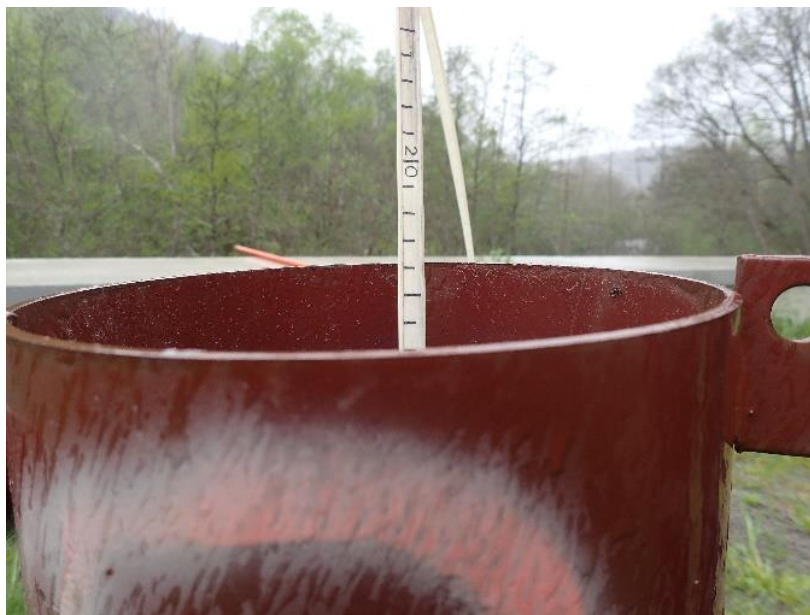
Les mesures de niveau d'eau dans les piézomètres BBT1 et BBT2 (Illustration 95) ont été effectuées lors de visites de chantier (juin à octobre). Les deux forages étaient toujours secs lors de ces mesures.

*Illustration 95 : Barbecot – Surveillance piézométrique (2019).*

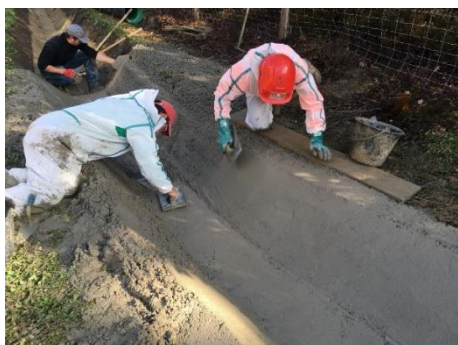
*Illustration 97 : Coulage et façonnage du fossé B.*

- une reprise des fossés en béton en raison de fissures constatées, de problèmes d'étanchéité et d'épaisseur insuffisante de béton de ces fossés (Illustration 97) ;
- une reprise du fossé C' qui était sous-dimensionné (Illustration 98) ;
- un traitement des joints de dilatation (Illustration 99) ;
- un épaissement de la couverture en terre du fossé des risbermes à homogénéiser à 30 cm (Illustration 100) ;
- la mise en œuvre de l'ouvrage de dissipation (Illustration 101) ;
- un reprofilage de la partie haute du site pour éviter le phénomène constaté d'eau stagnante (Illustration 102).
