# Compte rendu d'Activité Régional Annuel 2019 – Région Auvergne-Rhône-Alpes

Rapport final

**BRGM/RP-69808-FR**  
Juin 2020

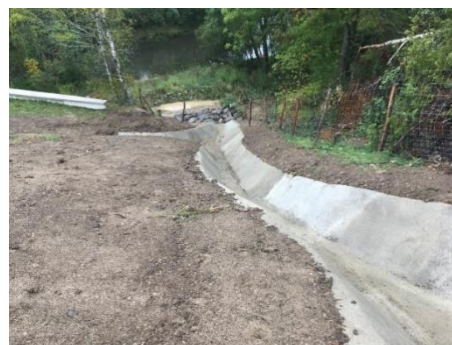
*Illustration 98 : Fossé C' refait.*

- une reprise des fossés en béton en raison de fissures constatées, de problèmes d'étanchéité et d'épaisseur insuffisante de béton de ces fossés (Illustration 97) ;
- une reprise du fossé C' qui était sous-dimensionné (Illustration 98) ;
- un traitement des joints de dilatation (Illustration 99) ;
- un épaissement de la couverture en terre du fossé des risbermes à homogénéiser à 30 cm (Illustration 100) ;
- la mise en œuvre de l'ouvrage de dissipation (Illustration 101) ;
- un reprofilage de la partie haute du site pour éviter le phénomène constaté d'eau stagnante (Illustration 102).

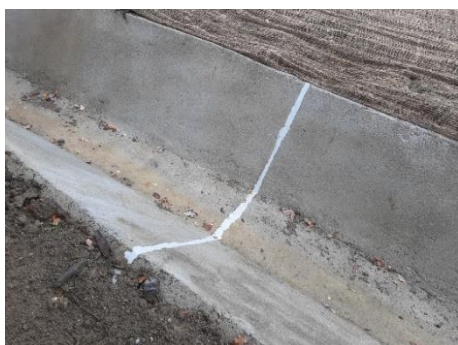
*Illustration 99 : Traitement des joints de dilatation sur hydroband au Lankoseal.*

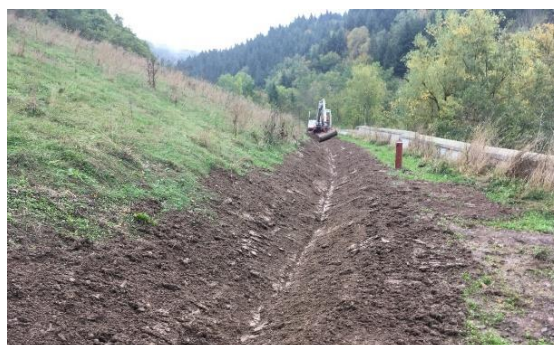
*Illustration 100 : Fossé de risberme basse repris.*

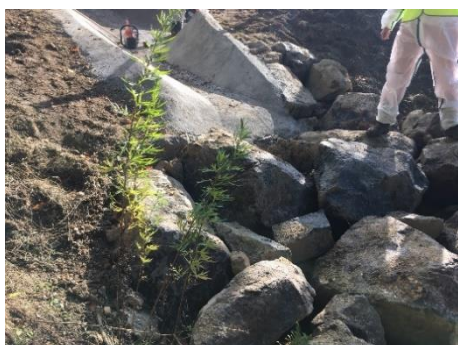
*Illustration 101 : Enrochements sur géotextile pour ouvrage de dissipation.*

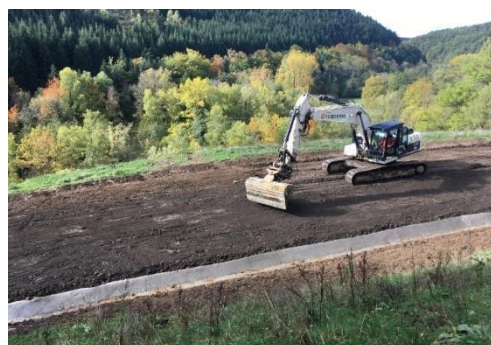
*Illustration 102 : Reprofilage de la partie sommitale à la pelle mécanique.*

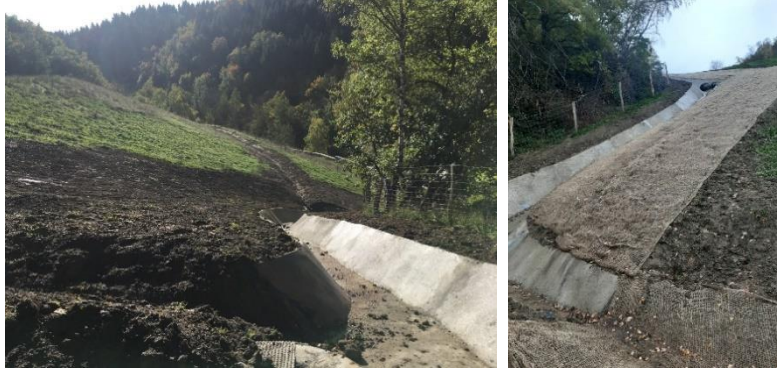
*Illustration 103 : Talus régalés après coulage du fossé C' et toile de jute sur talus/fossé de risberme.*

Au fur et à mesure de l'avancement du coulage des fossés périphériques en béton, tous les abords ont été régalés en terre végétale (Illustration 103). Les talus empruntés par les engins de chantier ont été remis en état et les toiles de jute ont été reposerées sur les zones à fort pente après qu'elles aient été réensemencées.
