Compte rendu d'activités DPSM

Année 2016 - Région Occitanie

BRGM/RP-66933-FR
Décembre 2017

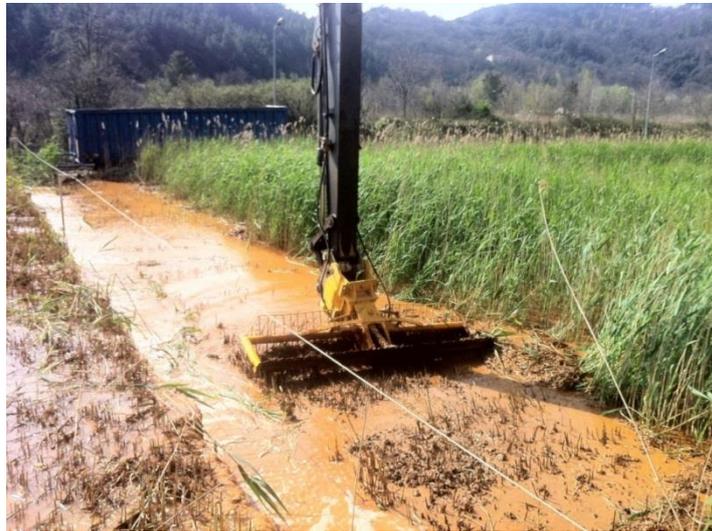
- comme déjà constaté depuis plusieurs années, le faucardage d'une lagune, en l'occurrence la lagune n° 1 en mars, n'a pas perturbé de façon majeure les performances épuratoires de la station, même si une légère dégradation est observée ;

Illustration 12 - Station de Destival - Évolution du bras faucardeur dans la lagune n° 1 - Saint-Martin-de-Valgalgues (30).

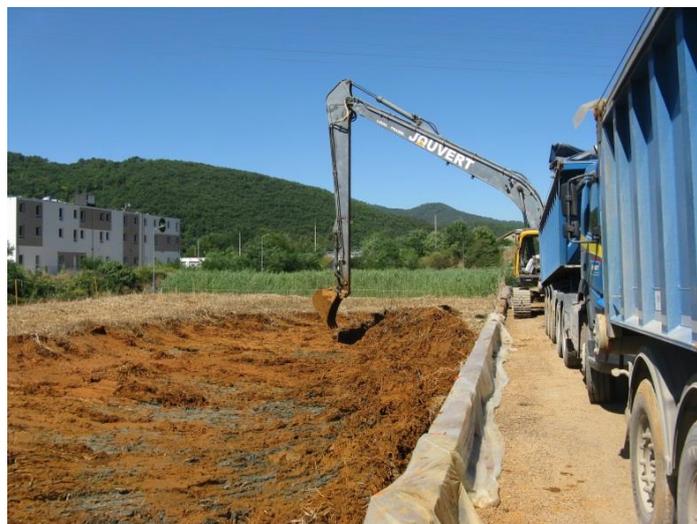
- à partir de juillet des travaux de curage de la lagune n° 2 ont nécessité de by-passer ce bassin. Sa remise en eau a été faite fin septembre après plantation des jeunes pousses de roseaux. Il convient donc de considérer que la station a fonctionné en mode dégradé à partir de juillet jusqu'à la fin de l'année (les roseaux dans la lagune n° 2 n'ayant pas eu le temps de pousser de façon importante avant l'hiver). Malgré cette perturbation dans le process, les teneurs en fer en sortie de station sont demeurées acceptables. Ceci est probablement grandement en relation avec le dispositif de recirculation mis en place voici 2 ans, consistant en un prélèvement partiel des eaux en sortie de décanteur pour les renvoyer en tête de cascade ;

Illustration 13 - Station de Destival - Curage de la lagune n° 2 - Saint-Martin-de-Valgalgues (30).

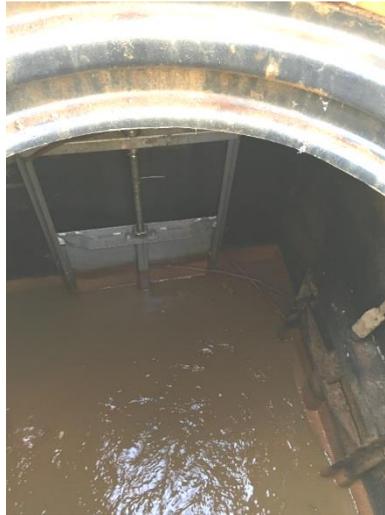
Illustration 14 - Station de Destival - Nouvelle vanne by-pass de la lagune n° 2 - Saint-Martin-de-Valgalgues (30).

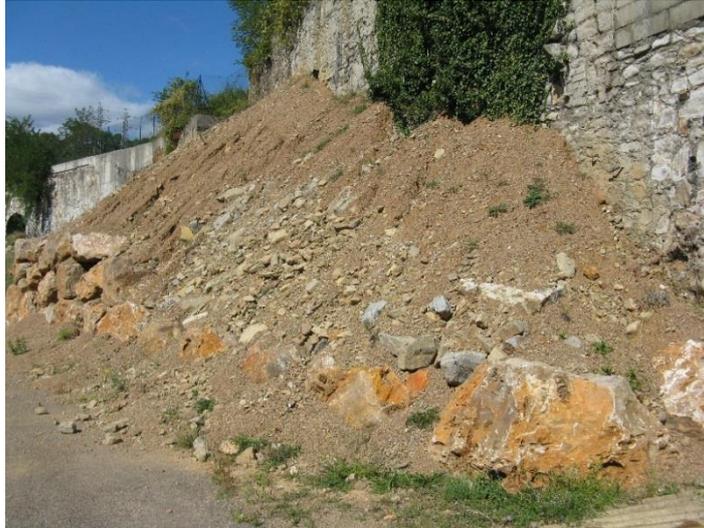
Par ailleurs, le merlon de sécurisation du mur de soutènement nord, mis en place début 2014, n'a pas montré de signe de défaillance, si ce n'est quelques traces de ravinement non préjudiciables dans la partie supérieure (cf. Illustration 16).

Illustration 16 - Station de Destival - Merlon de confortement du mur de soutènement nord - Saint-Martin-de-Valgalgues (30).

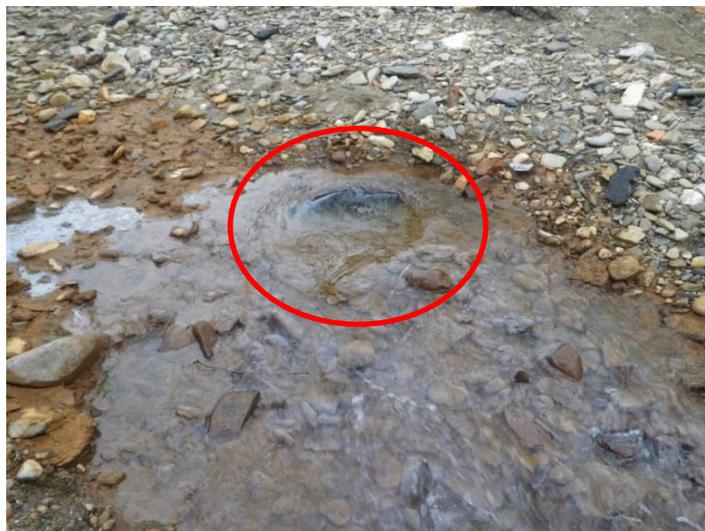
- Esteyraings : il est procédé annuellement à un « désengravement » de l'exutoire de la canalisation qui a tendance à être enfoui dans les alluvions après chaque crue (cf. Illustration 18). Une nouvelle adaptation de l'exutoire est envisagée pour mieux protéger l'ouvrage contre les effets des écoulements torrentiels (cf. § 4.1.5). À noter que les odeurs de H₂S, lorsqu'elles sont perceptibles, restent faibles ;

Illustration 18 - Exutoire engravé de l'émergence des Esteyraings - Le Martinet (30).

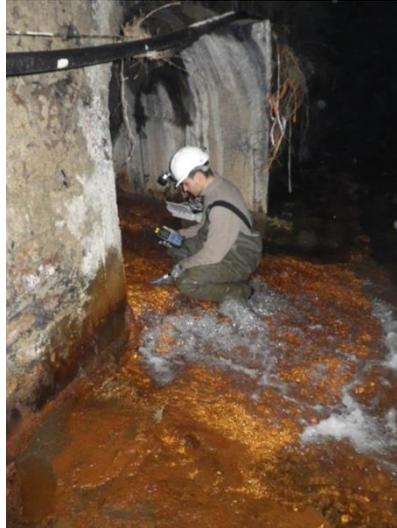
- Nationale : cette émergence n'a jamais coulé depuis des années, ce qui n'est pas incohérent avec sa fonction d'exutoire de secours ;
- Verrerie - Mas Blanc (cf. Illustration 19) : l'échelle d'accès à crinoline est à remplacer en 2017. Dans l'attente, le personnel du DPSM accède à la galerie par un harnais solidaire d'un dispositif stop-chute. À noter la présence de zones à teneur en CO₂ anormale (> 2 %) lors des inspections des galeries ;

Illustration 19 - Galerie Verrerie - Point de mesure - Grand-Combe (30).

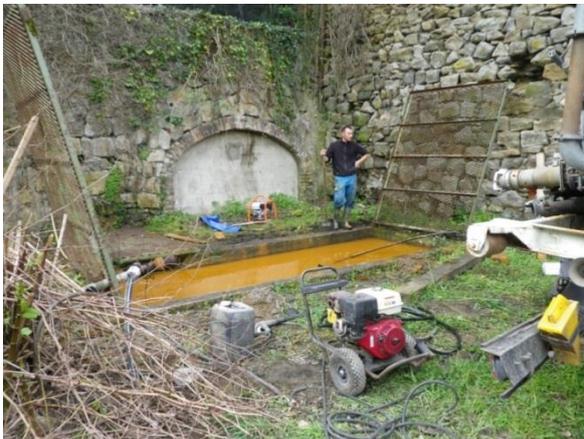
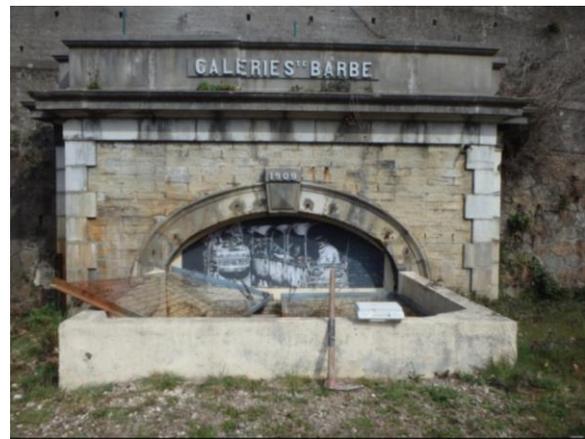
- Chalmeton : le curage et le nettoyage du bassin récepteur ont été faits. La mise en place d'une trappe de visite pour accéder au point de mesure sans avoir à systématiquement déplacer la très lourde grille de protection du bassin, est à l'étude (cf. Illustration 20). À noter en aval de la zone surveillée, dans le village de Molières-sur-Cèze, l'apparition d'eaux de mines provenant d'une ancienne galerie proche de la mairie après un épisode de fortes pluies ;

Illustration 20 - Émergences de Chalmeton (à gauche) et de Sainte-Barbe (à droite) - Communes de Molières et de Grand-Combes (30).

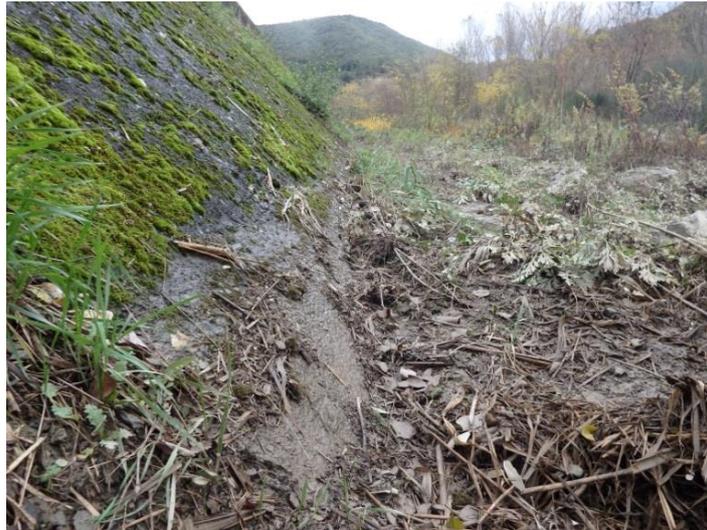
- quelques fissures, décollements, et trous apparents sur le muret et le parement ;
- joints du parement localement dégradés ;
- repousse localisé de végétation en pied de muret, de parement et dans les joints de l'ouvrage ;
- zone d'affouillement en pied de digue au niveau du tronçon terminal.

Une seconde inspection a eu lieu fin novembre 2016 suite aux épisodes pluvieux intenses observés quelques jours auparavant. En effet, le 22 novembre un débit maximal de 230 m³/s a été enregistré à la station hydrométrique de Saint-Cécile d'Andorge, sachant que le débit d'alerte est de 300 m³/s. Il a pu être constaté que sur les 300 premiers mètres amont de l'ouvrage, le cours d'eau n'a probablement pas atteint le pied de digue. Au-delà en aval, dans la partie centrale de la digue, la base du perré de l'ouvrage a été noyée dans moins de 1 m d'eau (cf. Illustration 26).

Illustration 26 - Digue de l'Habitarelle - Base de la digue dans sa partie centrale après la crue de novembre 2016 - Commune des Salles-du-Gardon (30).

À noter que diverses interventions sont programmées en 2017 comme la réfection des éléments dégradés du parement et du muret sommital, ainsi que la pose de repères limnimétriques permettant une lecture directe des hauteurs d'eau par un opérateur en cas de crue. Enfin, une étude loi sur l'eau devrait être engagée en vue de la sécurisation de la partie de digue affectée par des affouillements progressifs.

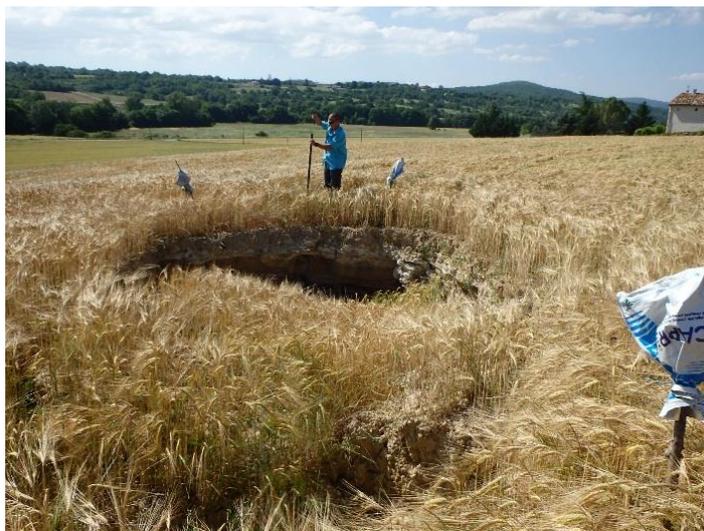
Suite à l'apparition d'un nouveau fontis dans une propriété agricole à Barjac (30), la DREAL a saisi par courrier du 7 juin 2016 le BRGM/DPSM pour combler cet effondrement et mettre en sécurité les terrains de surface (cf. Illustration 30).

Illustration 30 - Fontis sur un terrain agricole - Barjac (30).

Après consultation des entreprises fin 2016, les travaux de mise en sécurité sont prévus au premier trimestre 2017.

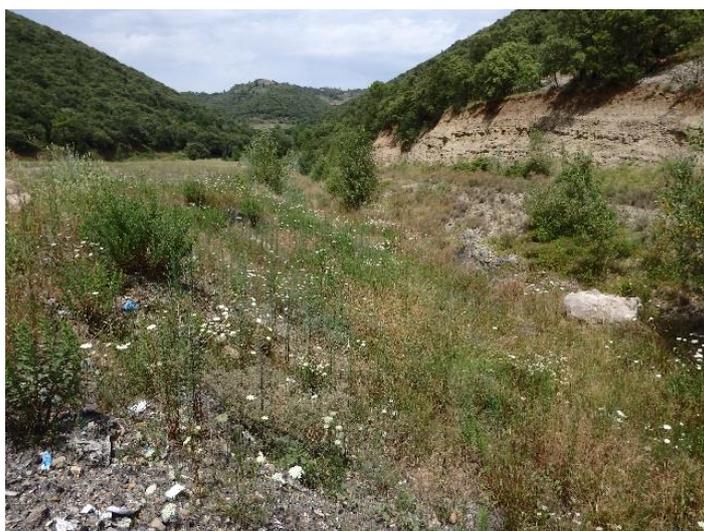
Illustration 31- Fossé de secours des Oules - Laval-Pradel (30).

La DREAL a donc demandé au BRGM/DPSM dans un premier temps de procéder au renforcement de la berge ouest du fossé sans modifier la capacité d'écoulement de l'ouvrage hydraulique de secours.

Bien que les budgets afférents aient été attribués par le Ministère en charge de l'Environnement, l'opération a dû être différée à l'année 2017.

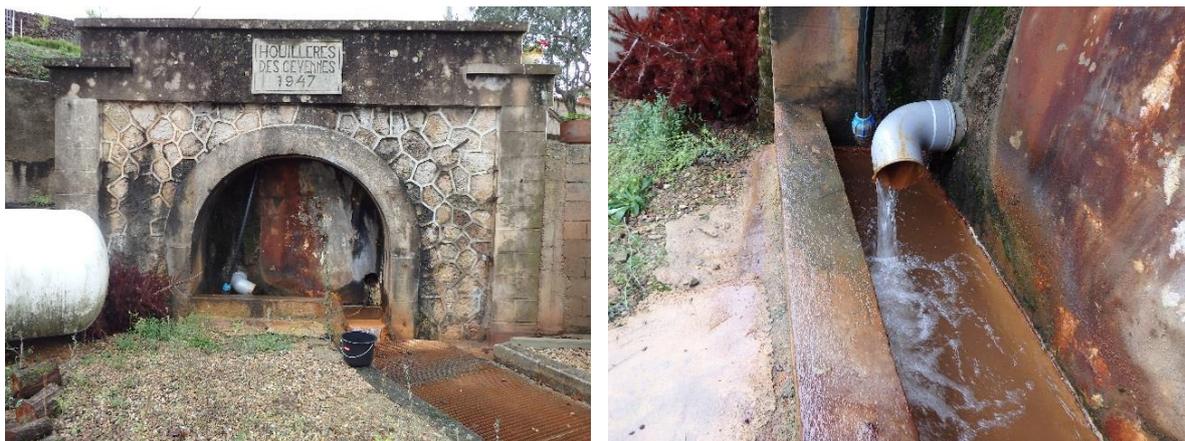
- **TB Frangouille** : Après les opérations de nettoyage et d'aménagement réalisées en 2015, l'émergence et son canal d'évacuation n'ont pas mis en évidence d'anomalie de fonctionnement en 2016. À noter que suite à l'épisode pluvieux intense d'octobre, le débit mesuré lors de l'intervention du second semestre s'est révélé important, du même niveau que les valeurs constatées début 2015. Il n'en demeure pas moins que la mise en place d'un coude au niveau de l'extrémité de la canalisation a permis d'éviter les phénomènes d'inondation chez les riverains observés l'année précédente (cf. Illustration 35) ;

Illustration 35 - TB Frangouille - À gauche : vue générale de l'exutoire - À droite : coude permettant de dévier le flux vers le caniveau de collecte - La Tour-sur-Orb (34).

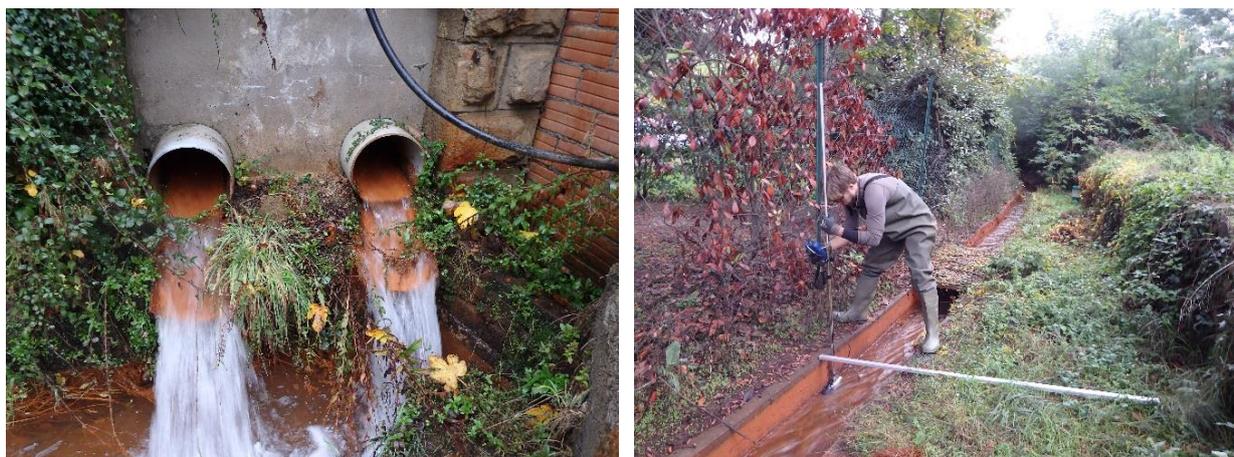
- **TB Grand Champ** : le bassin de collecte et le fossé d'évacuation se sont révélés propres, bien qu'il soit, comme à chaque visite, nécessaire de nettoyer manuellement la grille de sortie du chenal. Lors de l'inspection du premier semestre, le débit mesuré s'est révélé en hausse par rapport aux précédentes mesures, avant de recommencer à baisser au second semestre en dépit des récentes précipitations. A noter que pour la première fois le débit de l'émergence a été mesuré dans le bassin d'évacuation à l'aide d'un dispositif de jaugeage (cf. Illustration 36) ;

Illustration 36 - TB Grand-Champ - À gauche : vue des 2 exutoires - À droite : mesure de débit dans le canal d'évacuation - Graissessac (34).

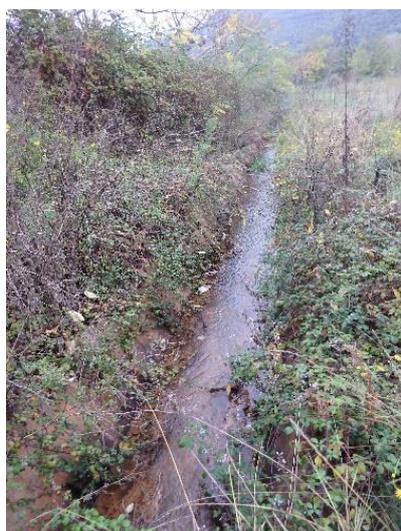
Illustration 39 - TB 250 - Invasion de la végétation au niveau du canal d'évacuation - Le Bousquet-d'Orb (34).

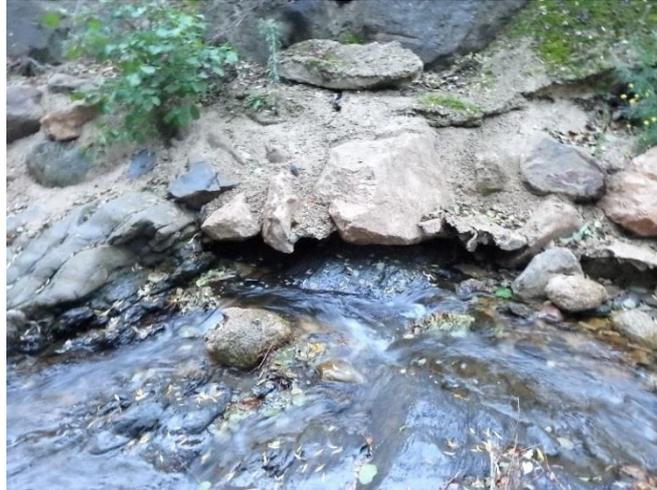
- en dépit des travaux de confortement menés à la fin de l'été 2015 pour prévenir les phénomènes de sous-cavage observés à la base des enrochements présents dans l'Espaze en pied de verse, de nouvelles traces d'affouillements ont été constatées (cf. Illustration 45). Ceux-ci sont probablement à mettre en relation avec des malfaçons quant à la confection de la bêche de protection en béton. Afin de remédier définitivement à ce type de désordres, il est programmé de lancer dès 2017 une étude de faisabilité pour mettre en place des seuils de correction torrentielle dans le cours d'eau (cf. § a)).

Illustration 45 - Nouvelles traces d'affouillement au pied de la Verse des Brouttes après les crues d'octobre 2016 - Camplong (34).

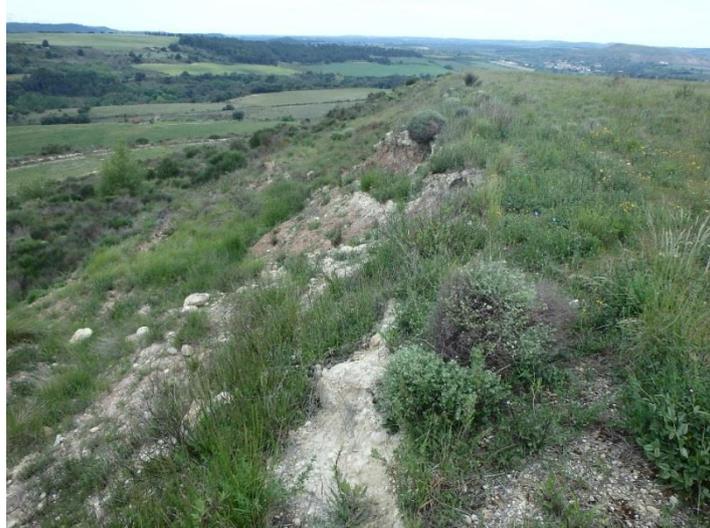
Cependant la partie sommitale du flanc ouest de Montredon montre toujours des traces d'érosion régressive, un glissement superficiel s'étant développé depuis plusieurs années (cf. Illustration 51). Néanmoins, les fortes pluies du second semestre 2016 n'ont pas réellement accentué le phénomène qui reste sous surveillance renforcée.

Illustration 51 - Flanc ouest de du stockage de Montredon - Glissement superficiels en tête de talus - Salsigne (11).

Le traitement de cette instabilité superficielle est prévu en 2017 dans le cadre des travaux de stabilisation de tout le flanc ouest du stockage (cf. chapitre 4.3.5).

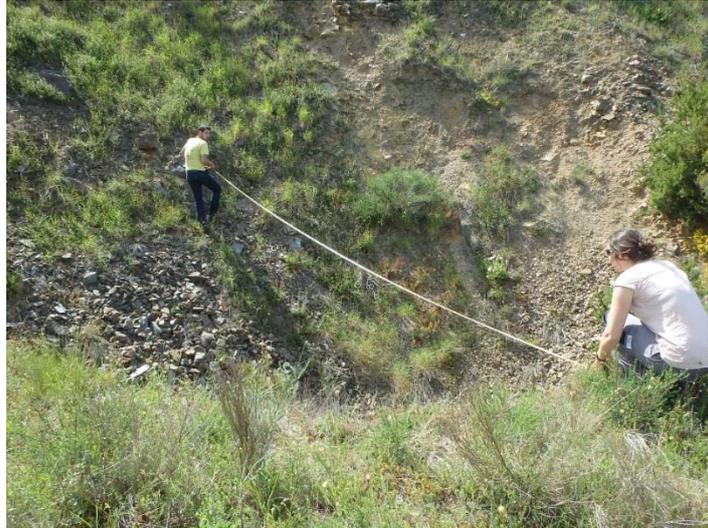
Au niveau de la verse de Ramelle, le fontis observé depuis 2008 n'a pas montré d'évolution préjudiciable (cf. Illustration 55).

Illustration 55 - Verse Ramelle - Mesure de l'ouverture du fontis - Villanière (11).

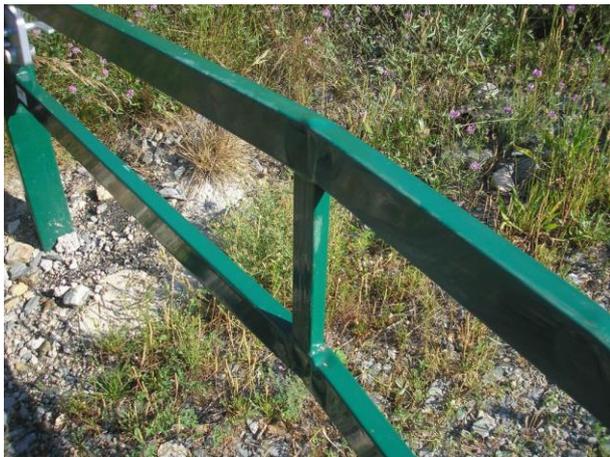
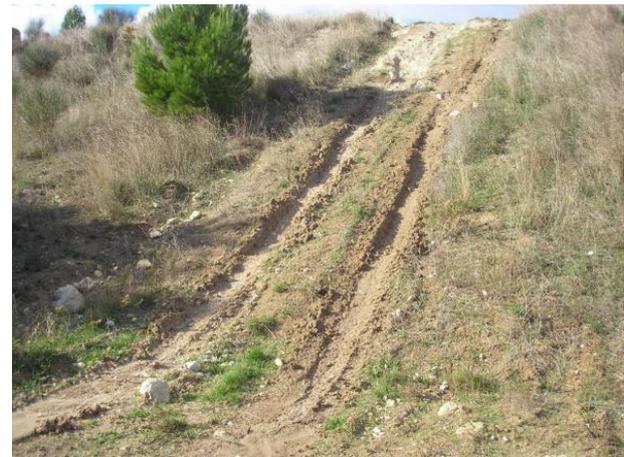
À Montredon, la barrière interdisant aux véhicules de monter sur le stockage par la piste a été vandalisée (cf. Illustration 58). En dépit de la réparation effectuée et des enrochements régulièrement remis en place, des intrusions sauvages de motos, de quads et de 4 x 4 sont encore à déplorer (cf. Illustration 58).

Illustration 58 - Montredon - À gauche : barrière pliée par vandalisme - À droite : traces de passage de véhicules - Salsigne (11) (photos Minélis).

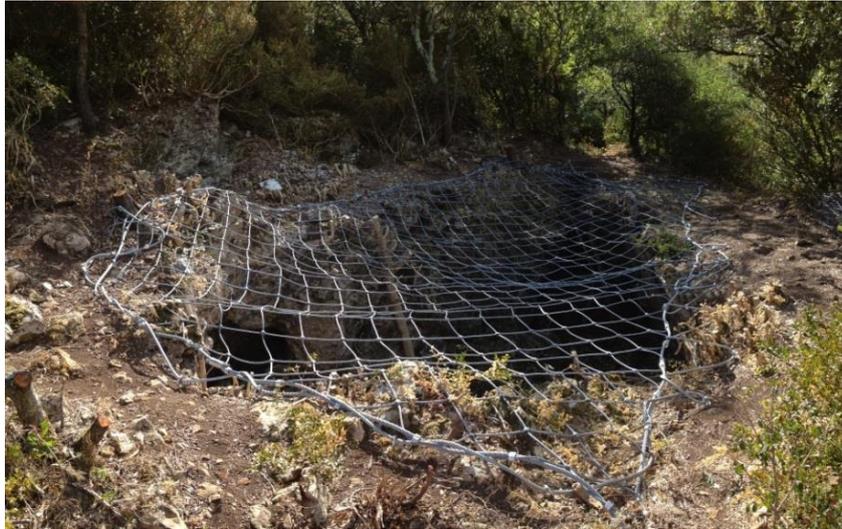
Illustration 67 - Serre-Mijane - Fosse M37 après mise en sécurité - Palairac (11).

- purges d'éléments menaçant de tomber à brève échéance ;
- fermeture par un filet de câbles (cf. Illustration 67) ;
- fermeture intégrale par une structure béton ;
- fermeture par une structure béton équipée d'une chiroptière (cf. Illustration 68).

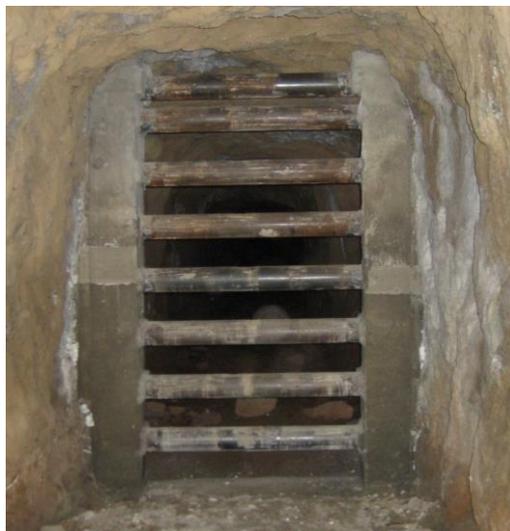
Illustration 68 - Serre-Mijane - Galerie de recherche après mise en sécurité - Palairac (11).

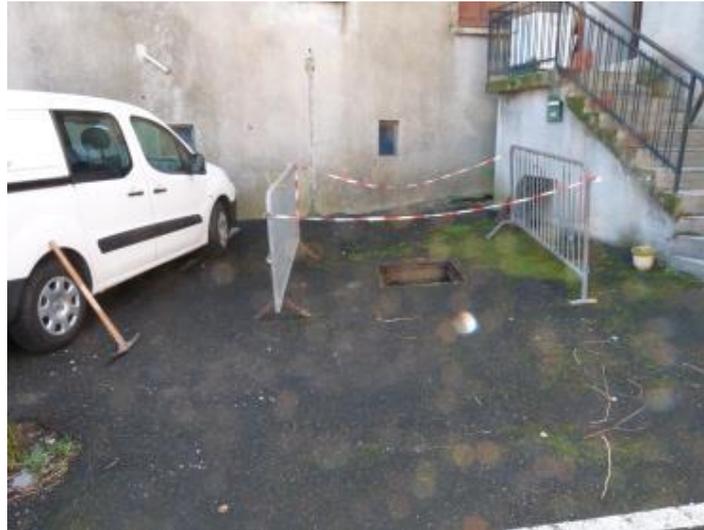
Illustration 69 - Accès à la mine au cœur du village - Le Pradal (34).

- Pradal : en raison de la présence de multiples habitations au-dessus des vides miniers, la mise en sécurité de ce site est jugée prioritaire (cf. Illustration 69). Elle se décline de la façon suivante :
 - sécurisation des accès à la mine pour permettre des actions ultérieures de surveillance sans mise en danger du personnel en charge de cette mission,
 - mise en place d'un dispositif de télésurveillance dans la salle la plus vaste présentant des risques, mais relativement profonde,
 - comblement d'une salle moins volumineuse, mais située à faible profondeur sous des maisons ;
- Taussac-la-Bilière : la mise en sécurité de cette mine a été jugée moins prioritaire. Seule des actions de surveillance périodique sont envisagées (cf. Illustration 70).

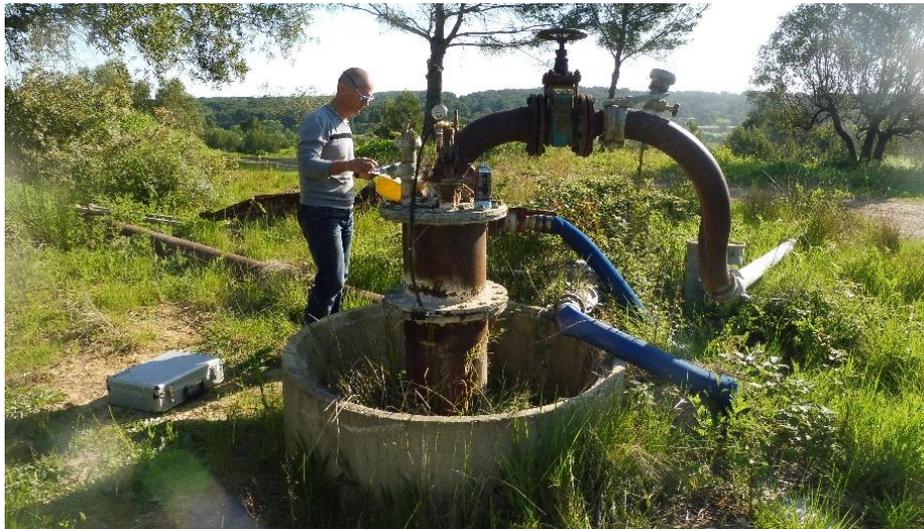
L'étude réalisée en 2016 par le BRGM/DPSM a mis en évidence l'existence de nombreuses inconnues quant à la situation actuelle de l'ouvrage. Seules des investigations coûteuses permettraient de lever ces zones d'ombre.

Illustration 71 - Équipements de surface du forage de la Castillone - Montagnac (34).

Il est prévu début 2017 de chiffrer des solutions moins ambitieuses en vue de sécuriser la tête de forage pour en empêcher provisoirement l'usage tout en n'excluant pas une exploitation ultérieure.

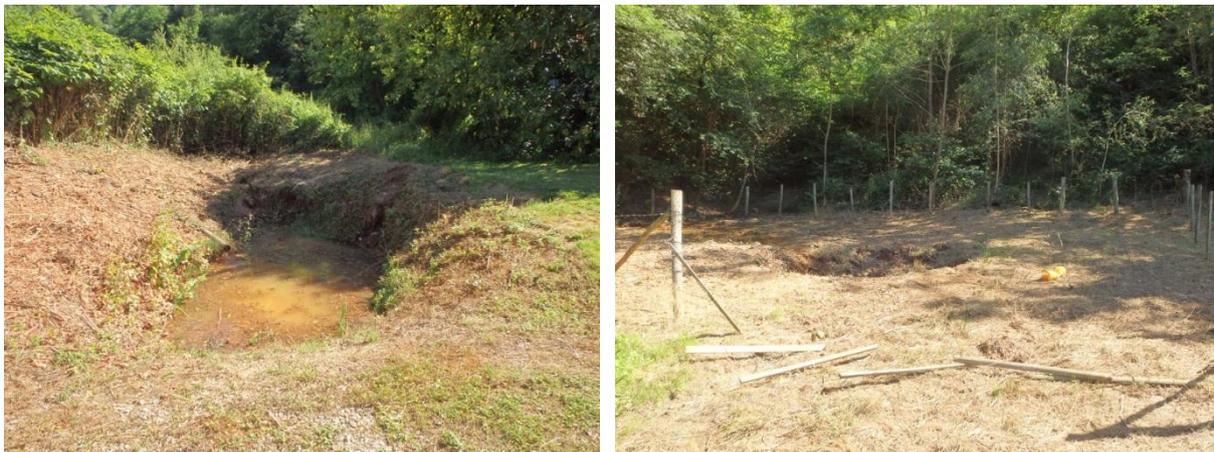
- émergence minière de la galerie Moulin : hydrocurage et inspection vidéo ;
- émergence minière de la galerie Mas de Mouly : hydrocurage et inspection vidéo ;
- émergence minière de la galerie Combe-Feillantines : curage du bassin de réception des eaux minières et débroussaillage des alentours (cf. Illustration 73) ;
- émergence minière écoulement Destresse : curage du bassin de réception et débroussaillage des alentours (cf. Illustration 73).

Illustration 73 - Émergences minières du bassin houiller de l'Aveyron (12) - Débroussaillage des alentours des émergences minières de la galerie Combe-Feillantines (à gauche) et écoulement Destresse (à droite).

- émergence minière écoulement Destresse : des fuites au niveau de l'aménagement du dispositif du drainage du réservoir minier ont été constatées. La réalisation d'une tranchée drainante permettra de le renforcer. Les travaux initialement prévus en 2016 seront réalisés en 2017. Ils comportent la mise en place d'une protection de la mare recueillant les eaux minières afin de limiter ses débordements et le colmatage récurant de son réseau d'évacuation (cf. § p.107) ;

- émergence minière de galerie Combe-Feuillantine : les travaux de modification de l'ouvrage en vue d'améliorer les conditions de surveillance, seront aussi exécutés en 2017 (cf. § p.107) ;

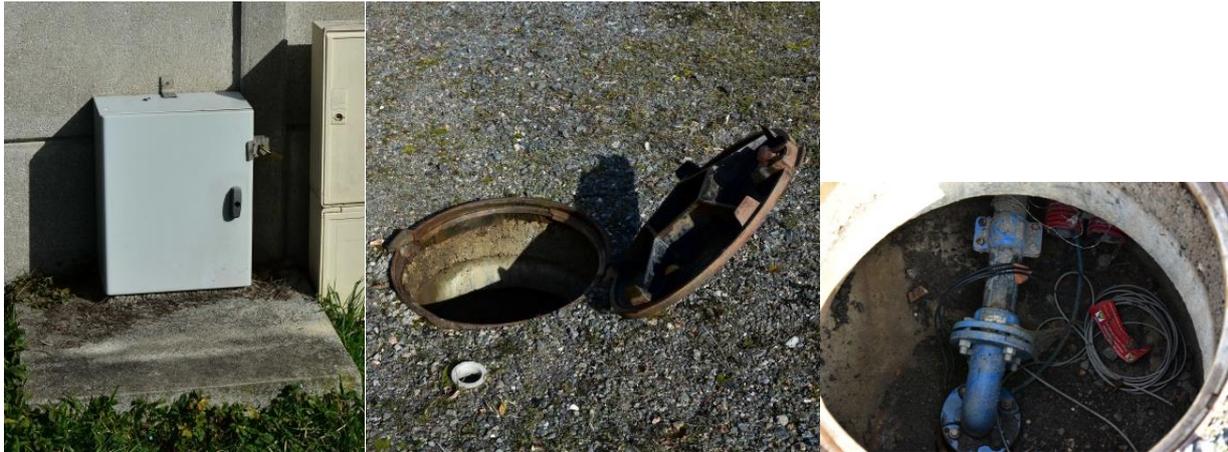
Illustration 74 - Forage de rabattement Vialarels 2/170 à Decazeville (12) - Armoire de commande de la pompe et des sondes de niveau (à gauche), capot de fermeture du regard de protection du forage (au centre) et tête de forage (à droite).

Aucun dysfonctionnement du dispositif de pompage n'a été observé en 2016 et aucune maintenance lourde n'a été nécessaire.

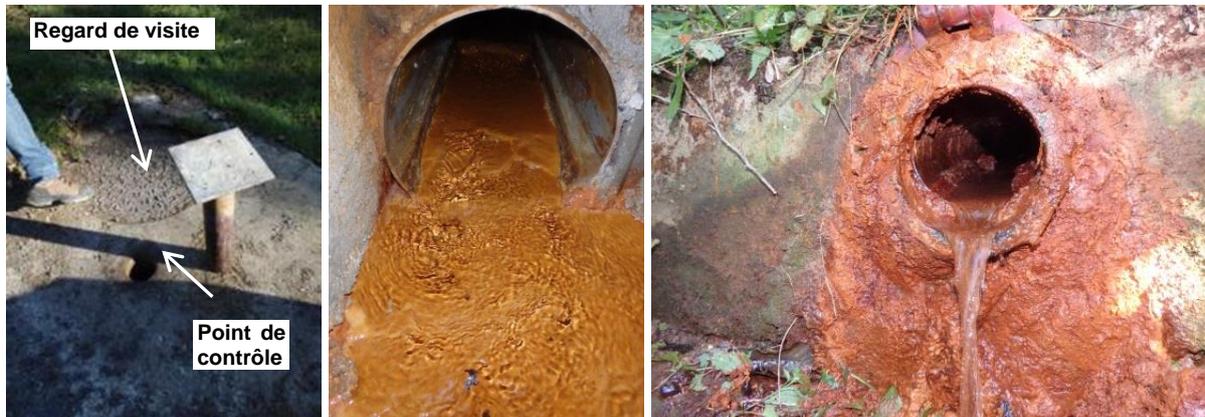
Aucun désordre n'a été observé sur cet ouvrage en 2016. Le regard d'accès et le tube de mesures, sont en bon état, son trop-plein fonctionne (cf. Illustration 76) correctement (débordement observé à chaque visite). Hormis un curage manuel préventif du trop-plein réalisé chaque fois, aucune intervention de maintenance n'a été nécessaire en 2016.

Illustration 76 - Forage Crucifix à Decazeville - Regard de visite et point de contrôle (à gauche), surverse à l'intérieur du regard de contrôle (au centre) et rejet vers le Riou-Mort.

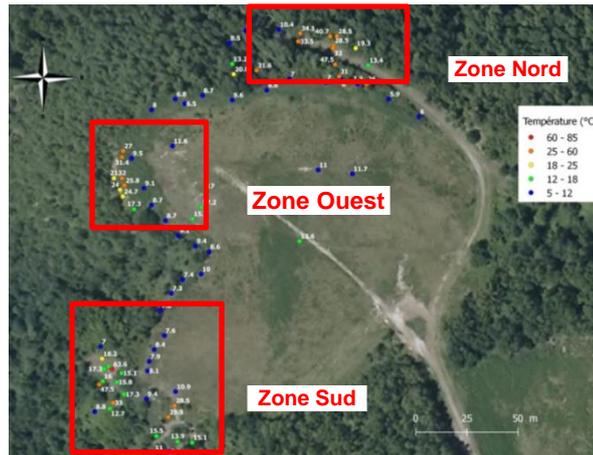
En 2016, les températures maximales observées en surface sont restées du même ordre de grandeur que celles des années précédentes. L'extension des zones en échauffement est restée stable. Les températures suivantes ont été relevées au droit des zones d'échauffement identifiées (cf. Illustration 85) :

- zone nord, de 20 °C à 48 °C, stables par rapport aux observations antérieures ;
- zone ouest, de 17 °C à 32 °C, stables par rapport à 2015 ;
- zone sud où la température la plus élevée est observée très localement (jusqu'à 64 °C) au même endroit qu'en 2015, mais où elles sont globalement inférieures à 25 °C et restent stables par rapport aux observations passées.

Illustration 85 - Terril Lacaze à Decazeville - Températures et extension des zones en échauffement (janvier 2016).

L'extension des zones et leurs niveaux de température sont stables.

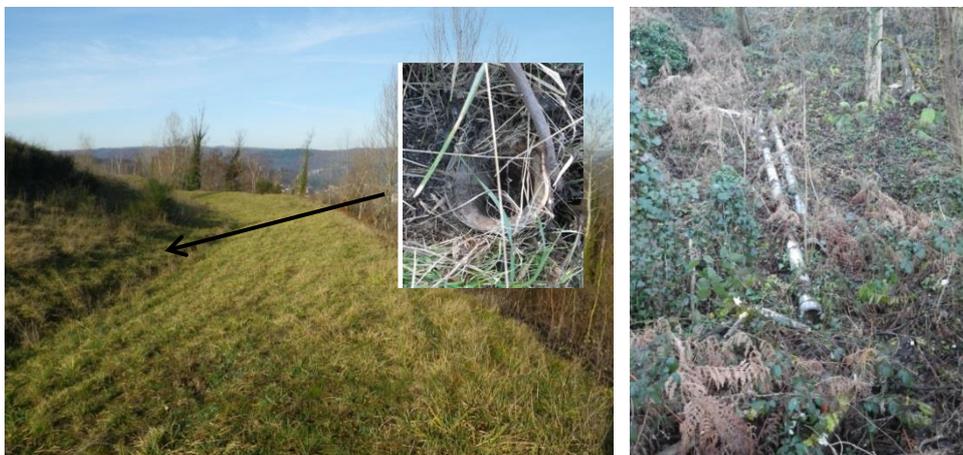
Le terril est équipé d'un dispositif de drainage des eaux en bon état (cf. Illustration 86).

Illustration 86 - Terril Lacaze à Decazeville - Talus, banquette et entrée du drain hydraulique de la zone ouest (janvier 2016).

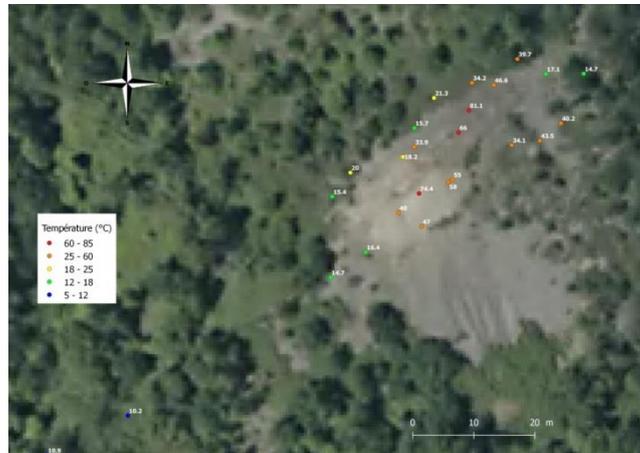
Illustration 87 - Terril l'Aérien à Decazeville - Températures du rampant en échauffement (janvier 2016).

Les températures les plus élevées mesurées sur cette zone sont comprises entre 50 °C et 81 °C. Celle-ci est considérée en cours de refroidissement mais de manière lente (températures et extension stables).

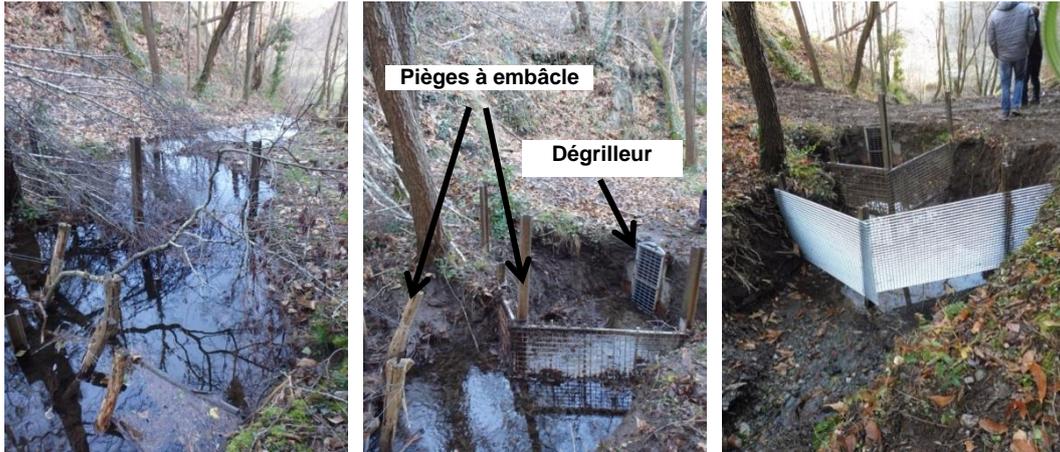
Les équipements destinés à limiter les transports solides dans le vallon du Coupel sont régulièrement saturés de sédiments et de débris végétaux (cf. Illustration 89). En 2016, ils ont été nettoyés et la maille du dégrilleur a été élargie en janvier. Malgré cela, ce dernier était à nouveau colmaté en août et un des pièges à embâcle endommagé. Ce constat a conduit, en novembre 2016, à une opération de maintenance (nettoyage et restauration).

Illustration 89 - Dépôt de Joany à Viviez - Pièges à embâcle et dégrilleur du vallon du Coupel, avant (à gauche) et après (au centre) nettoyage de janvier et après restauration de novembre (à droite).

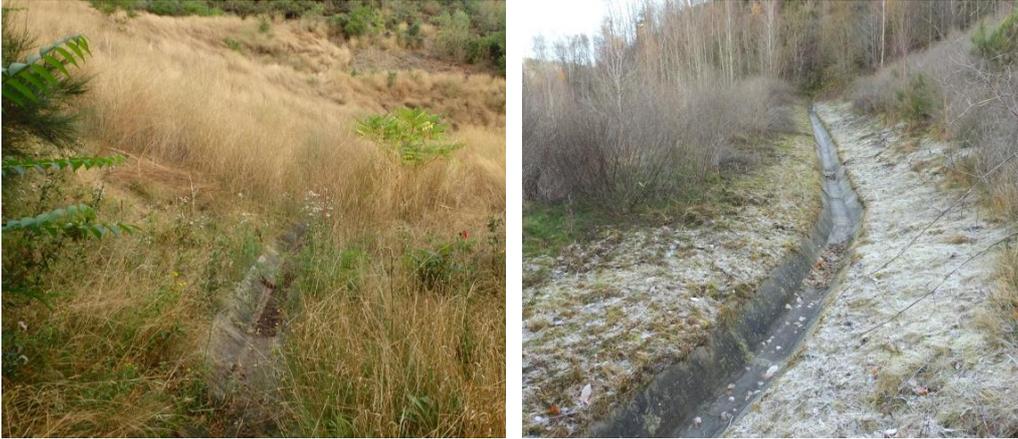
Le réseau hydraulique superficiel ne s'est pas dégradé au cours de l'année 2016. Un débroussaillage le long du chenal principal et des caniveaux secondaires a été réalisé à l'automne 2016 (cf. Illustration 91).

Illustration 91 - Dépôt de Joany à Viviez - Réseau hydraulique superficiel en août (à gauche) et en décembre (à droite) après débroussaillage.

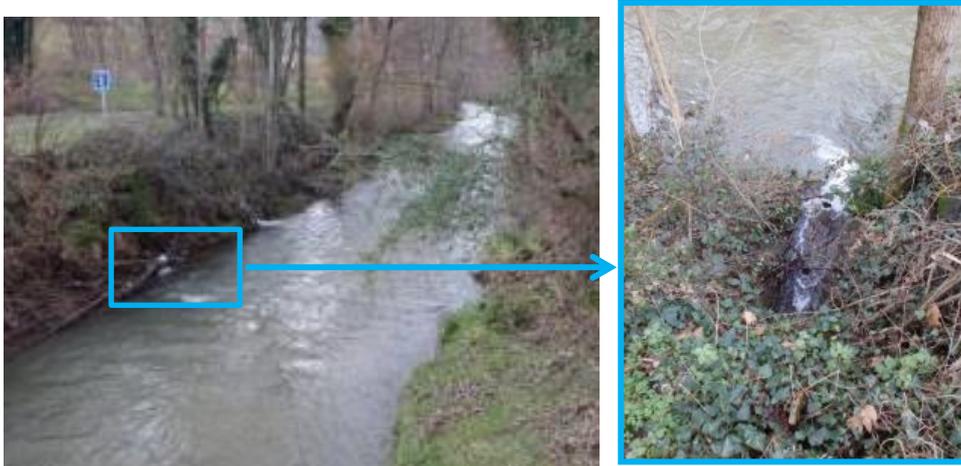
Le rejet des eaux dans le ruisseau Riou-Mort se fait quelques centaines de mètres à l'aval du dépôt. Il s'opère de façon correcte et aucun désordre n'a été observé (cf. Illustration 92).

Illustration 92 - Dépôt de Joany à Viviez - Rejet des eaux dans le ruisseau Riou-Mort - Janvier 2016.

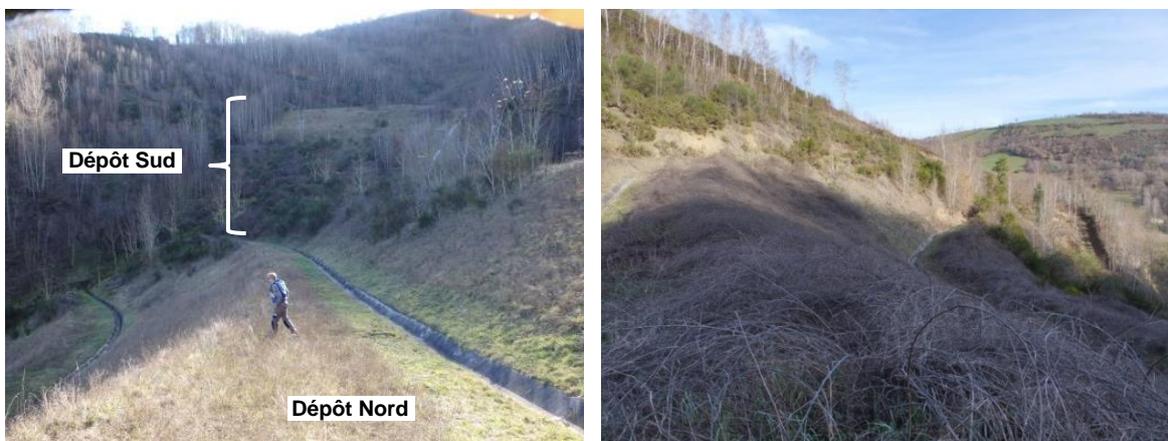
La stabilité des dépôts nord et sud est assurée, leur végétalisation, bien développée y contribue et les quelques affouillements d'animaux observés ponctuellement ne la compromettent pas. Un débroussaillage d'entretien a été réalisé à l'automne (cf. Illustration 93).

Illustration 93 - Dépôt de Joany à Viviez - État des banquettes, dépôts nord et sud en janvier 2016 (à gauche) et dépôt nord en décembre 2016 (à droite).

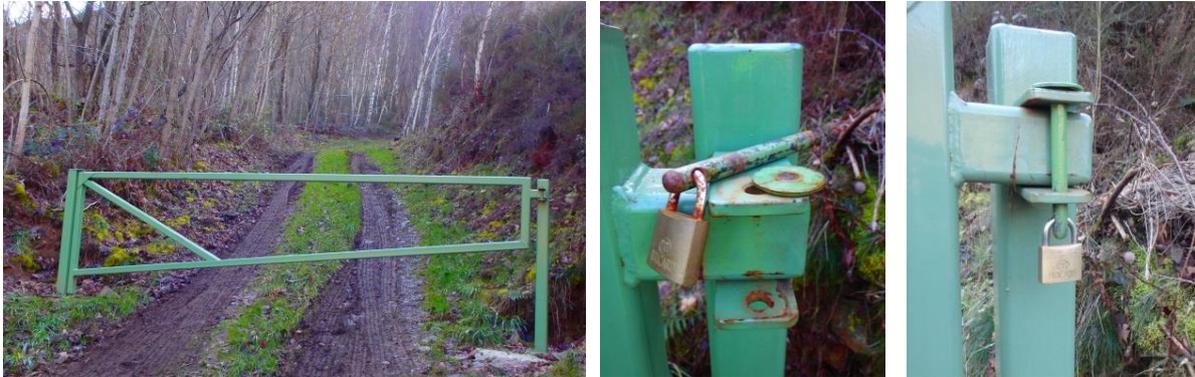
Le développement de la végétation le long de la piste d'accès a rendu nécessaire un débroussaillage à l'automne. Le système de fermeture de la barrière d'accès a dû être ressoudé (cf. Illustration 94).

Illustration 94 - Dépôt de Joany à Viviez - Barrière d'accès et fermeture avant et après réparation.

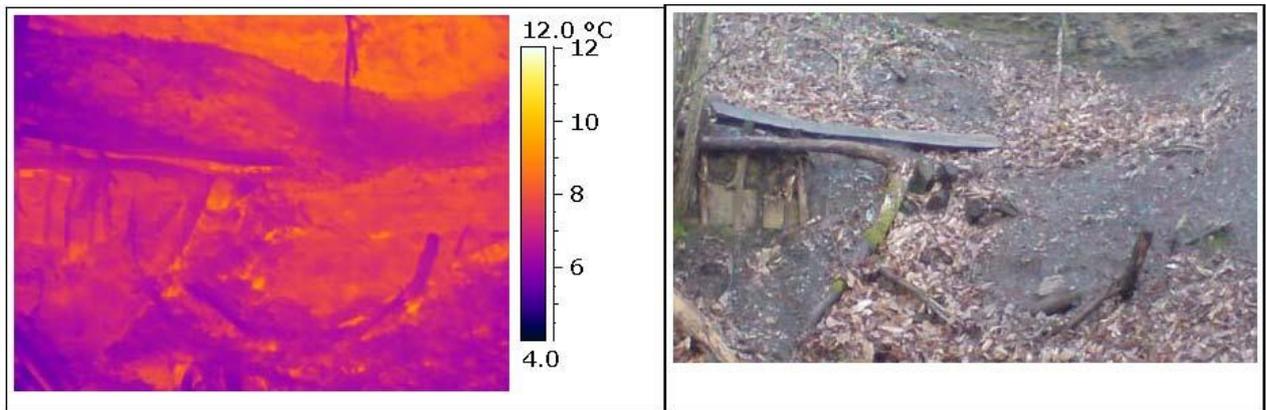
Les mesures thermiques au sol ont été effectuées le long d'un sentier à flanc de colline et sur différentes banquettes pouvant servir ou ayant servi aux scouts. Aucune zone d'échauffement n'a été identifiée. La thermographie de la zone de l'affleurement de charbon (cf. Illustration 95) a mis en évidence des températures comprises entre + 6 °C et + 8 °C.

Illustration 95 - Cransac (12) - Concession Ruhle-Négrin - Image infrarouge de la zone d'affleurement de charbon - Avril 2016.

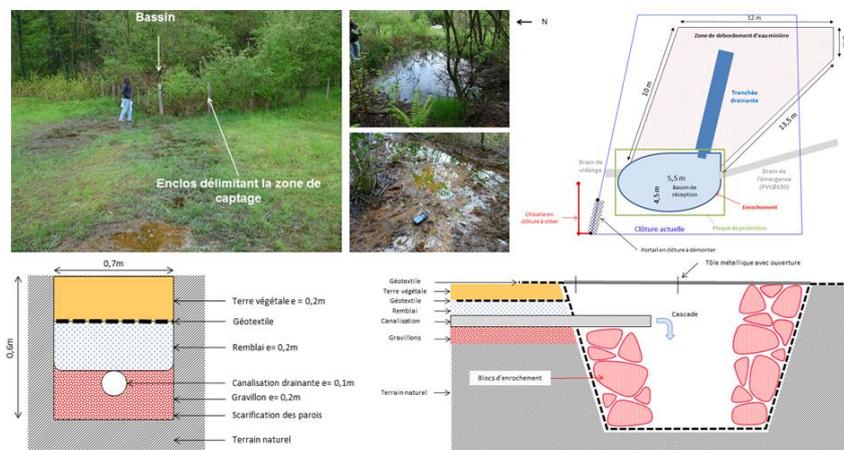
Sur cet ouvrage, il a été constaté un colmatage récurrent de la canalisation à l'aval du bassin, des débordements de surface sur une zone d'environ 80 m², en bordure Est du bassin, et l'impossibilité de réaliser des mesures de débit du fait de sa configuration actuelle (drain débouchant en fond de bassin).

Illustration 96 - Émergence minière écoulement Destresse - Aménagements actuels (en haut à gauche), schémas du réaménagement (en haut à droite et en bas).

Dans ce contexte, il a été programmé des travaux destinés à modifier les aménagements existants pour rétablir l'efficacité du drainage, à protéger le bassin vis-à-vis de l'accumulation de débris et à aménager un dispositif de mesure du débit des écoulements (cf. Illustration 96).

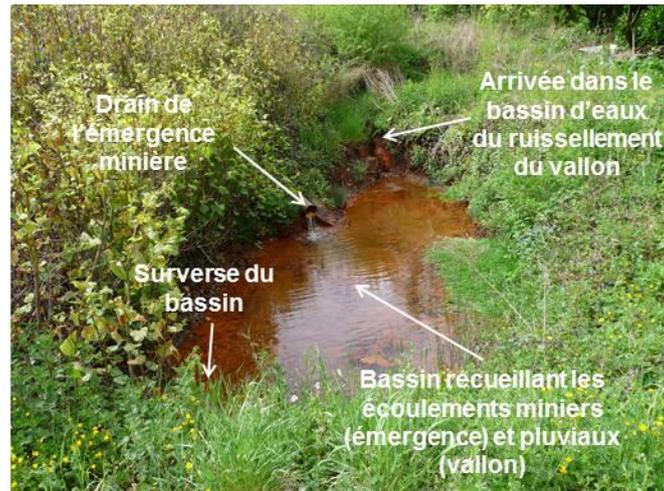
L'aménagement actuel consiste en un drain installé dans le fond d'une tranchée reliant la galerie au ruisseau s'écoulant en fond de vallon. La jonction drain/ruisseau se fait au droit d'une petite mare (cf. Illustration 97), en bordure de route. L'écoulement permanent a un faible débit (inférieur à 2 m³/h). La configuration actuelle du point de contrôle de l'émergence ne permet pas toujours de vérifier son fonctionnement et d'en mesurer son débit (drain aboutissant en fond de bassin et régulièrement noyé sous le niveau d'eau). Par ailleurs, elle est sujette au colmatage par accumulation de précipité d'hydroxyde de fer.

Illustration 97 - Émergence minière de la galerie Combes-Feuillantines - Aménagements actuels.

Dans ce contexte, il a été programmé des travaux destinés à modifier les aménagements existants pour garantir l'efficacité du drainage, à prévenir le risque de colmatage et à améliorer les conditions de surveillance des émergences (accessibilité et aménagements pour la mesure des débits).

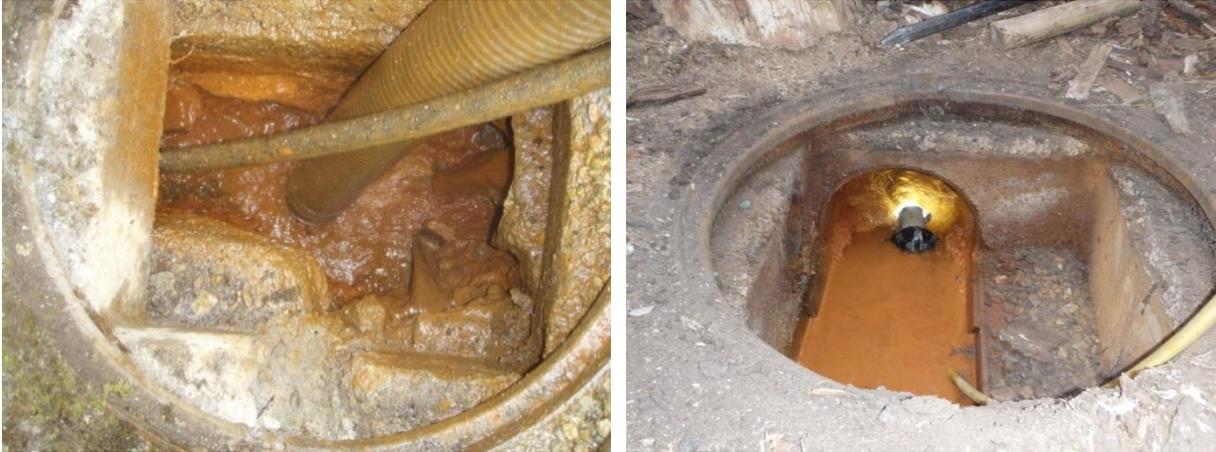
Illustration 98 - Émergence minière de la galerie Mas de Mouly - Travaux d'hydrocurage à partir du regard de contrôle (à gauche) et inspection par vidéo-caméra à partir du regard n° 0 (à droite).

L'inspection vidéo a révélé l'absence d'écrasement du drain sous le bâtiment, mais l'existence d'une portion du dispositif d'évacuation des eaux minières, non canalisée et sur-creusée, engendrant des pertes d'une partie des écoulements dans le terrain naturel.

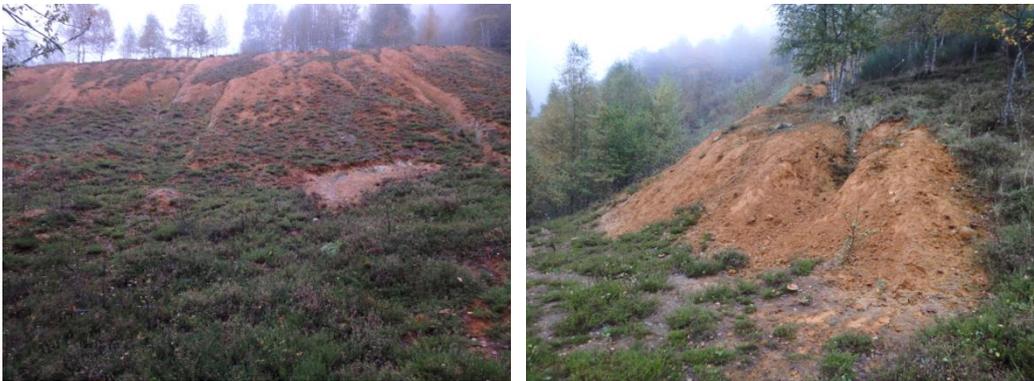
Le bas de la verse où la pente excède 30° par endroit, des résidus miniers orangés (cf. Illustration 102) pouvant présenter un encroûtement ferrugineux (de type « casque de fer »), sont à l'affleurement. La cohésion induite favorise la stabilisation de l'ensemble du talus et la bonne tenue superficielle des terrains. En 2016, aucun nouveau phénomène n'est apparu au niveau de ce secteur du talus. Il présente toujours de nombreuses traces de ravinements, parfois profondes, une végétation éparse, l'absence d'indices récents de glissement en masse ou superficiels et des traces de passages d'animaux.

Illustration 102 - Ancienne mine de tungstène de Salau (09) : Talus de la verse 1150 - Côté sud à gauche et nord à droite.

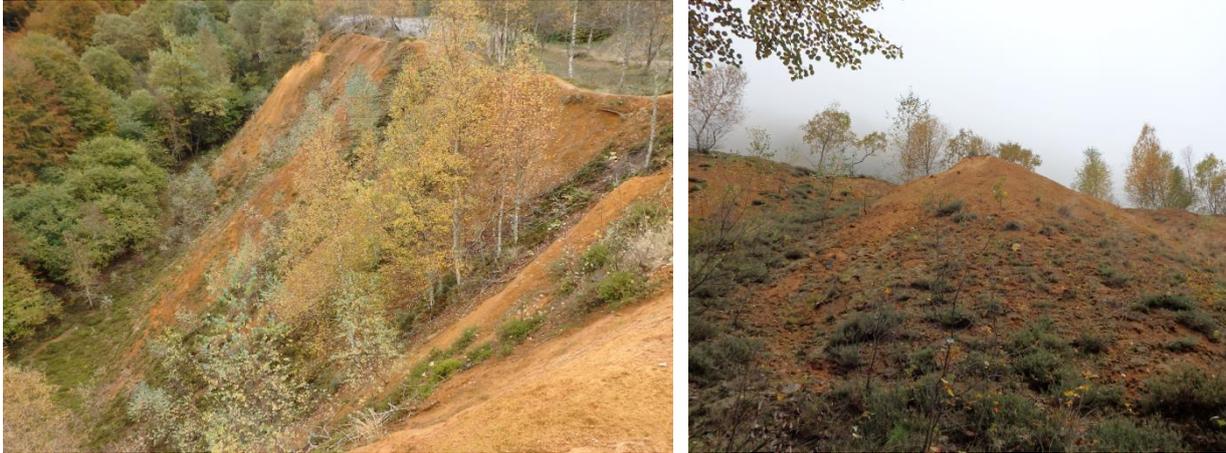
L'érosion reste très superficielle et ne provoque pas de recul de la crête de talus (cf. Illustration 106). Le bosquet d'arbres couchés dans la pente n'évolue pas.

Illustration 106 - Ancienne mine de tungstène de Salau (09) : Verse 1230 - Partie sud du talus (à gauche) et partie centrale (à droite).

Sur la partie centrale de la verse 1230, d'une centaine de mètres de haut avec une pente de l'ordre de 40° à 45°, les sols précédemment à nu présentent un couvert végétalisé de plus en plus dense (cf. Illustration 106). Aucune évolution notable de la morphologie du talus n'est notée même si des signes d'érosion superficielle existent.

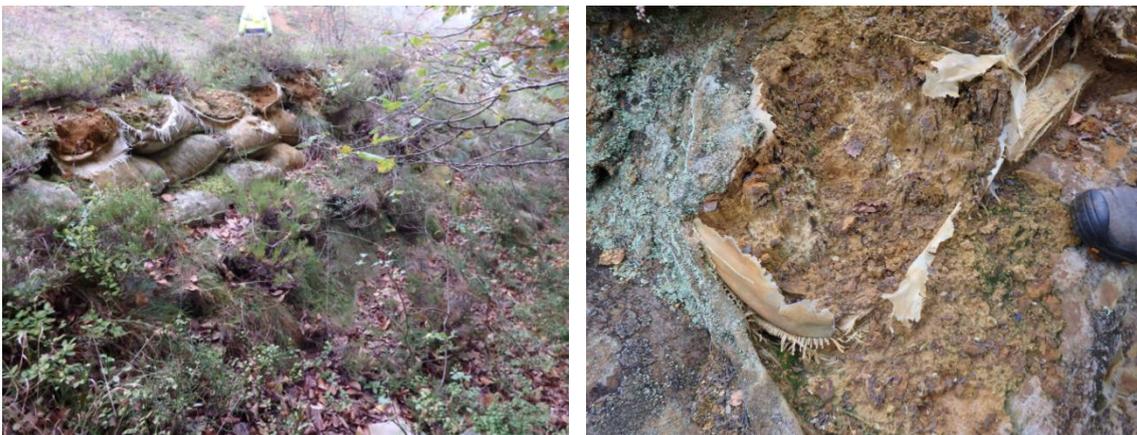
Situé au pied de la partie nord-est de la verse 1230, les bassins n° 1 et 2 présentent un niveau de remplissage proche du débordement (moins de 20 cm restant). L'état de leur digue est correct, hormis les dernières rangées de sacs détériorés pour le bassin n° 1 (cf. illustration 108). Par contre, comme déjà constaté les années précédentes, tous les sacs en tête de digue de l'autre ouvrage ont été retrouvés percés et leur état s'est détérioré. Toutefois, la couche « casque de fer » se développant à la surface des résidus de traitement limite son instabilité. Les bassins sont couverts de bruyères avec quelques arbustes. De même, leur digue est envahie par la végétation voire par des champignons. Aucun apport terrigène récent n'est noté.

Illustration 108 - Ancienne mine de tungstène de Salau (09) : Sacs endommagés de la digue du bassin n° 1 en pied de la verse 1230.
