Compte rendu d'activités DPSM

Année 2016 - Région Occitanie

BRGM/RP-66933-FR
Décembre 2017

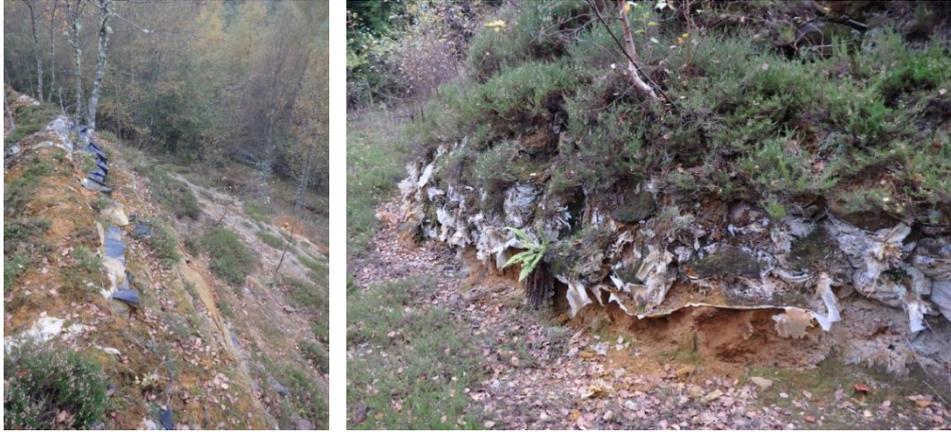
L'état de la digue est relativement correct malgré de nombreux sacs éventrés en partie sommitale et à la base de l'ouvrage et les résidus mis à nu localement. La végétation continue à se développer sur la digue (cf. Illustration 109).

Illustration 109 - Ancienne mine de tungstène de Salau (09) : Digue du bassin n° 3 parties sommitale et basale.

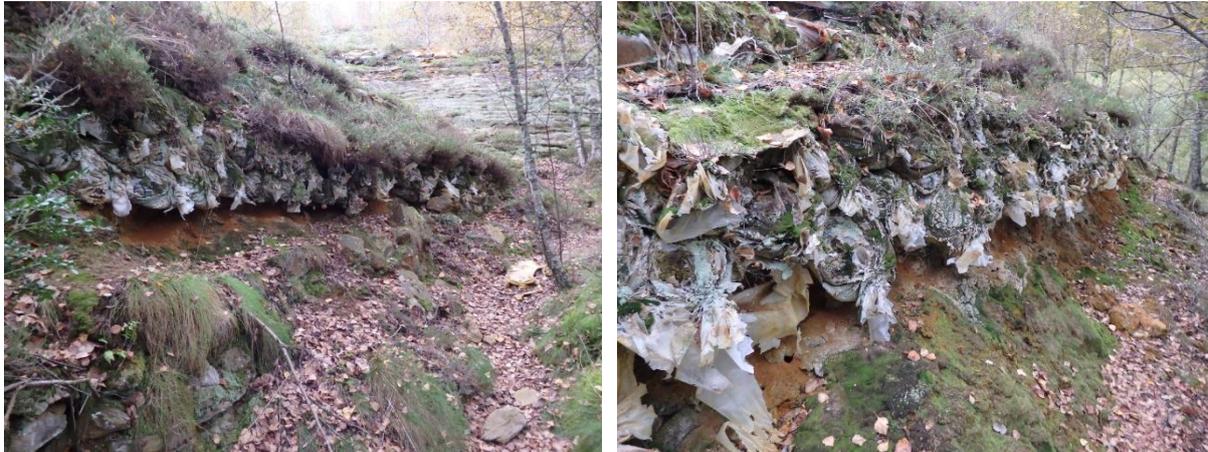
Toutefois, sa digue se singularise par la présence, sur une trentaine de mètres, d'un sous-cavage important à sa base (cf. illustration 110), avec un endommagement des premières lignes de sacs qui, par endroit, ont totalement disparu.

Illustration 110 - Ancienne mine de tungstène de Salau (09) : pied de la digue du bassin n° 4.

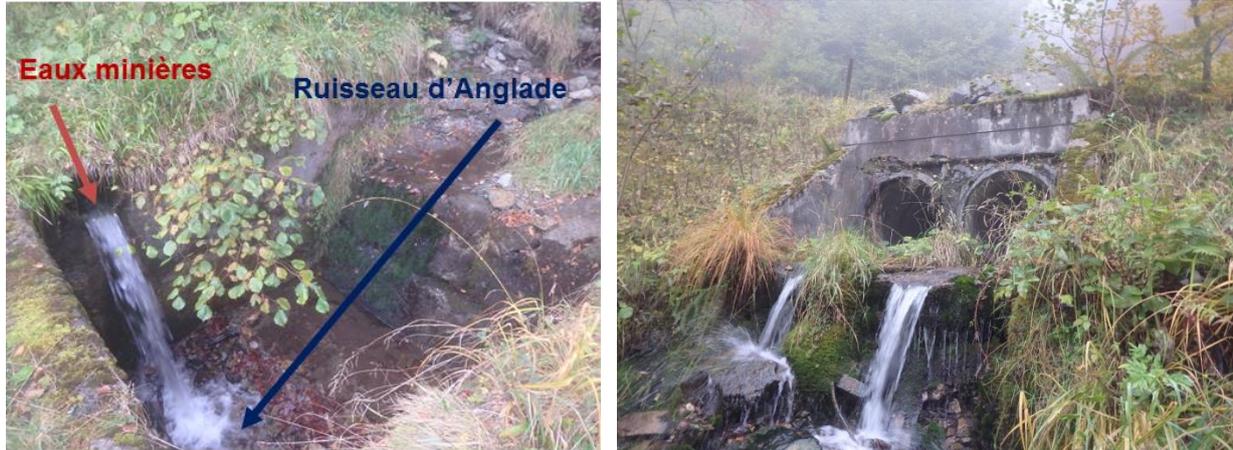
L'ouvrage récepteur au niveau de la confluence ne montre pas de détérioration (cf. Illustration 112).

Au droit de la conduite, aucun affaissement pouvant traduire une rupture de celle-ci n'est visible. Les écoulements passent ensuite sous la chaussée via deux buses montrant ni détérioration ni colmatage (cf. Illustration 112). À l'aval, aucun signe d'affouillement n'est observé.

Illustration 112 - Ancienne mine de tungstène de Salau (09) : Rejet des eaux minières de l'émergence minière de la galerie 1230 dans le ruisseau d'Anglade (à gauche) et écoulements à l'aval du passage sous la chaussée (à droite) en octobre 2016.

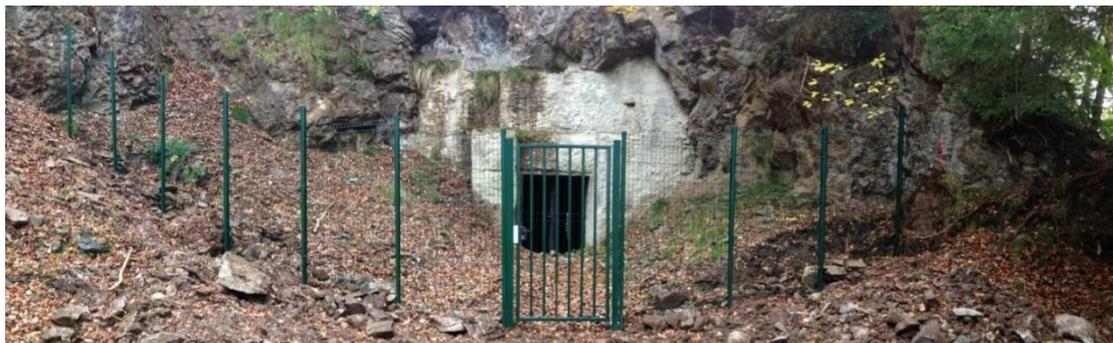
Illustration 114 - Le Rancié (09) - Clôture avec portillon devant la galerie de l'Auriette.

Pour la galerie de l'Auriette (cf. illustration 114), une clôture rigide de 2 m de haut et de 20 m de long, munie d'un portail fermé à clef pour conserver un accès vers l'entrée de la galerie, a été mise en place.

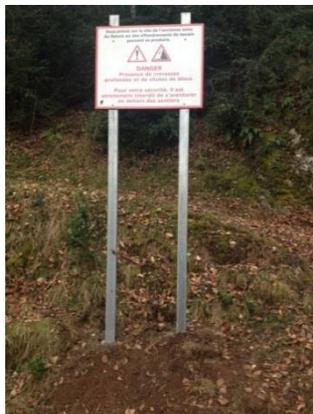
Illustration 115 - Le Rancié (09) - Panneau d'information sur le sentier entre Sem et le site.

Pour la galerie du Poutz, une clôture rigide de 2 m de hauteur et de 6 m de longueur, avec des panneaux d'information sur le risque de chute de blocs a été mise en place. Compte tenu des faibles enjeux (accès difficile à trouver) liés à la galerie de Craugne, seul un panneau indiquant le danger a été posé. Pour prévenir les promeneurs des dangers encourus, il a été placé six panneaux d'information (cf. illustration 115) sur les sentiers d'accès au site minier.

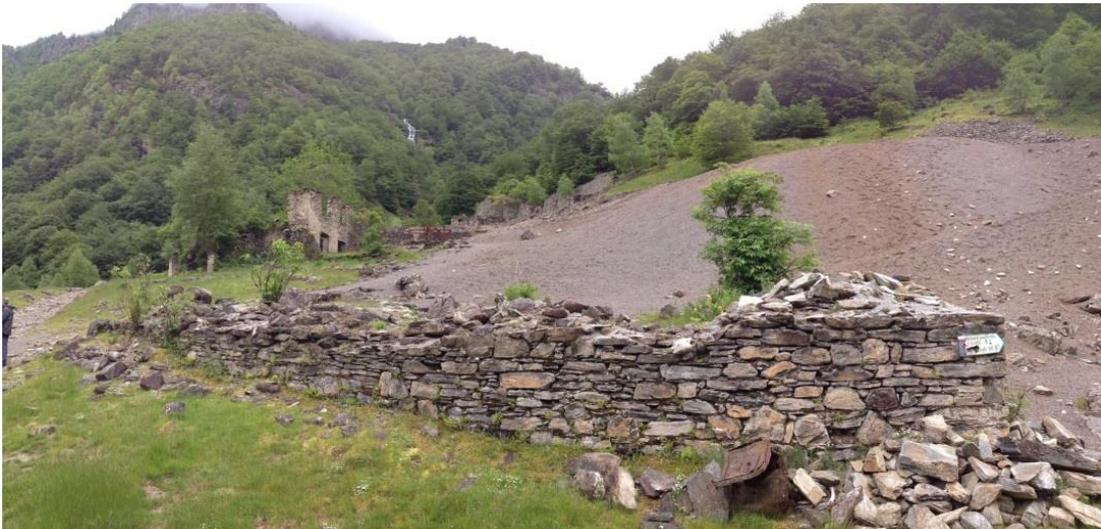
- le stockage de minerai brut issu de travaux d'exploitation des affleurements locaux (pas de travaux souterrains) ainsi qu'une verse de stériles,
- les installations de la laverie de la Plagne (1904) comprenant des bâtiments (bureaux, logement) et des installations de traitement (concassage, cribles, installations aériennes, etc...). Actuellement, les vestiges de ces installations et bâtiments restent visibles. Plusieurs chemins de randonnées passent à proximité et les randonneurs y font parfois halte pour visiter les vestiges et pique-niquer ;

Illustration 116 - Sentein (09) - Vestiges de la laverie de la Plagne au lieu-dit départ d'Urets.

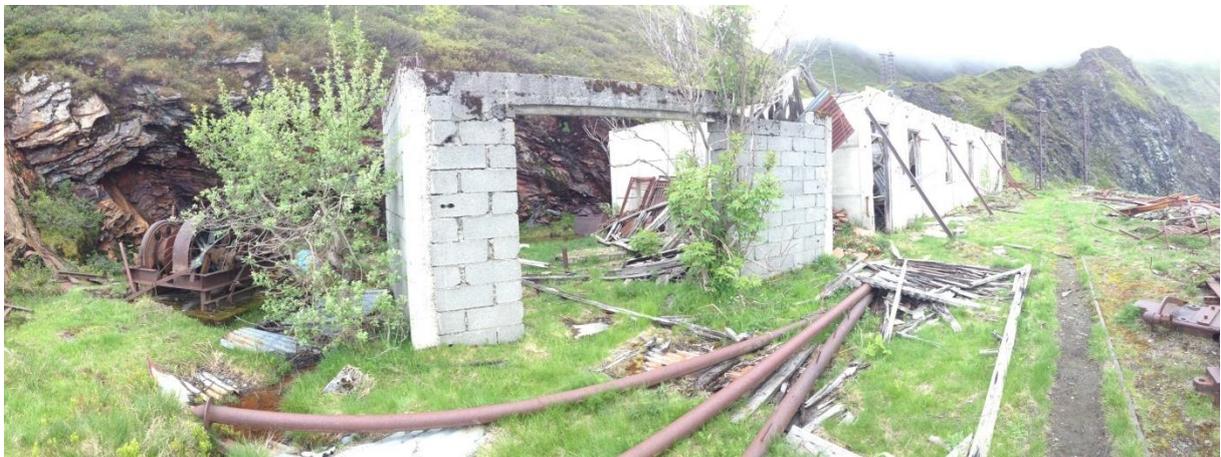
Actuellement, sur cette plate-forme, des vestiges restent visibles en particulier des matériels de transport et de traitement (unité de concassage, rails provenant du travers banc, berlines, un locotracteur, cuves, matériaux dont plaques de béton, ferrailles, etc...) ainsi que d'anciens bâtiments (préfabriqués) en ruines (cf. Illustration 117).

Illustration 117 - Sentein (09) - Vestiges des anciennes activités sur la plateforme de Rouge.

- l'installation d'une clôture :
 - entre le GR 10 et la plate-forme du site de Rouge (bâtis ruinés dans un état dégradé) afin d'en empêcher l'accès aux randonneurs et au bétail, tout en maintenant un point d'abreuvement pour le bétail,

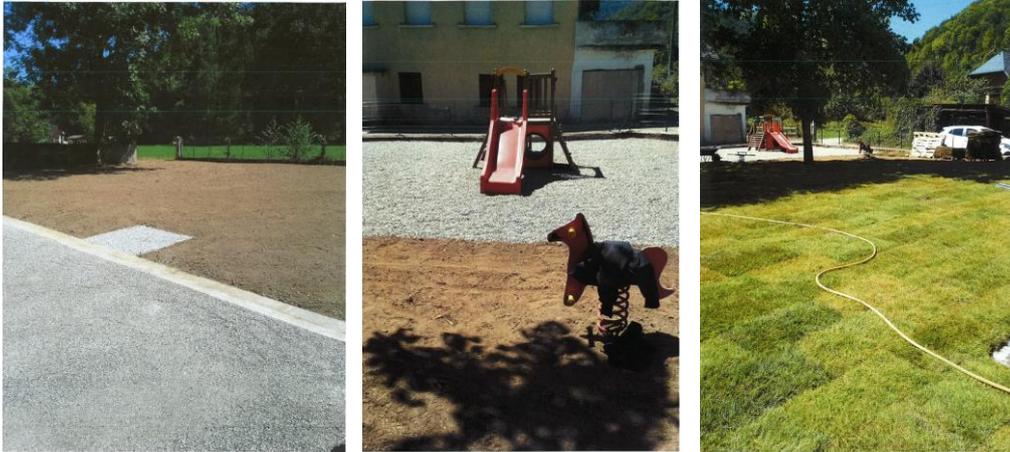
Illustration 119 - Sentein (09) - Travaux de réaménagement des cours de l'école communale et de l'aire de jeux du centre de loisirs de Sentein.

Le mobilier de jardin de l'aire de jeux du centre de loisirs (deux jeux sur ressort, une balançoire à bascule, une table de pique-nique et trois bancs) a été déposé et reposé (cf. Illustration 119). En complément, une recharge de gravier a été effectuée au niveau l'enceinte de la balançoire ;

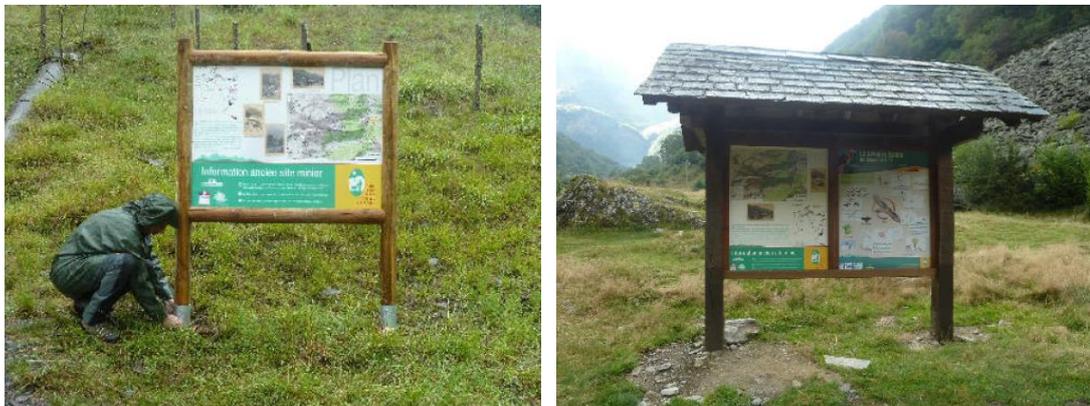
Illustration 120 - Sentein (09) - Panneaux d'information générale sur l'ancien site minier au niveau de la laverie d'Eylie (à gauche) et du sentier du Départ d'Urets (à droite).

Douze panneaux (dont les trois d'information générale sur l'ancien site minier – cf. Illustration 120) sur les vingt-huit prévus au total ont été installés début septembre. Ceux en altitude (Chichoué, Bentaillou et Rouge) et ceux risquant d'être emportés par les intempéries (Cirque de la Plagne) n'ont pas été mis en place car devant être démontés courant octobre. Il est programmé de les poser mi-mai voire début juin 2017 ;

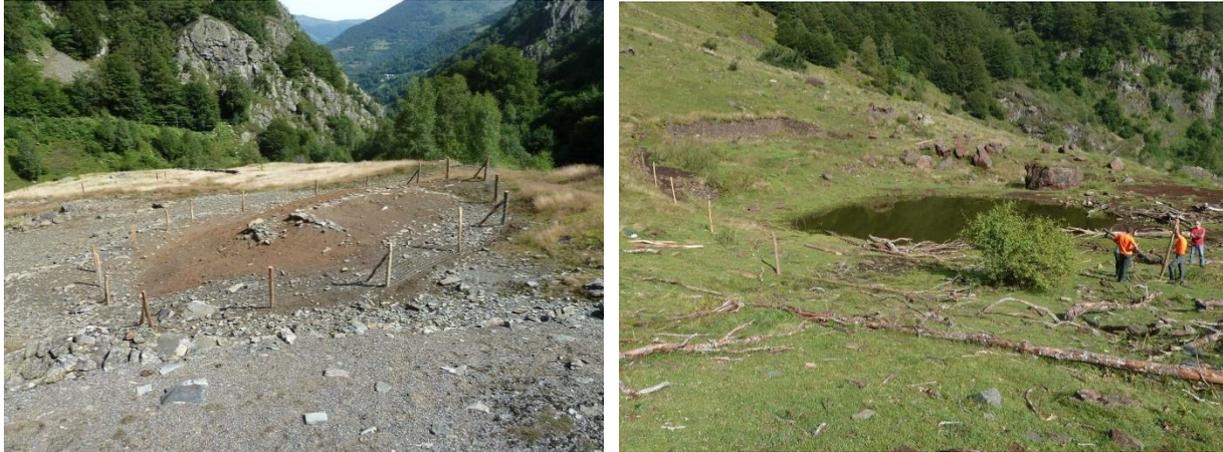
Illustration 121 - Sentein (09) - Pose des clôtures de protection autour des dépôts de résidus contaminés au Départ d'Urets (à gauche) et au Cirque de la Plagne (à droite).

- la mise en place de clôture de protection (cf. Illustration 121) fixe autour des anciens dépôts de résidus pollués de la laverie de la Plagne au lieu-dit Départ d'Urets et amovible (compte tenu des contraintes climatiques hivernales) autour de ceux du site de Tartereau au lieu-dit Cirque de la Plagne (déposée en octobre).

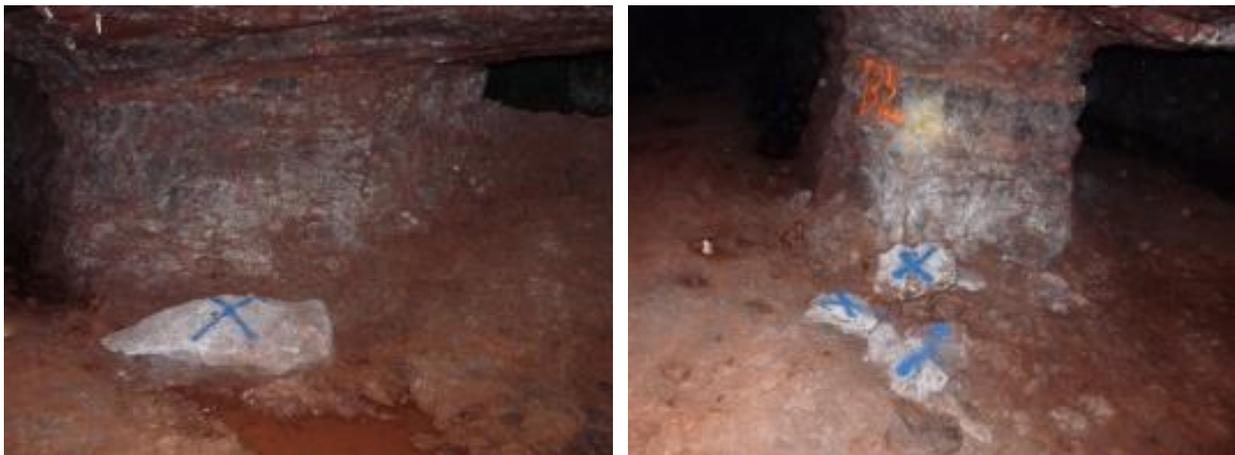
Illustration 122 - Quartier Espeyroux à Muret-le-Château (12) - Marquage de bloc en pied du pilier B8 (à gauche) et B12 (à droite).

L'inspection du quartier des Espeyroux n'a révélé aucune dégradation significative au droit des enjeux. La zone contrôlée est localisée sous les enjeux avec une marge de 20 m. Les piliers situés concernés sont numérotés A0 à A15 pour l'enjeu n° 1, et B0 à B4 et B5 à B12 pour l'enjeu n° 2. Comme en 2015, des blocs ont été identifiés au sol mais leur chute n'est pas récente. Le toit de la mine n'est pas fracturé. Les piliers situés sous les deux enjeux et à proximité (au nombre de 30) sont en bon état et ne montrent pas de dégradations de type fissure ou écaillage. La zone de défrètement préalablement identifiée ne présente pas de désordre.

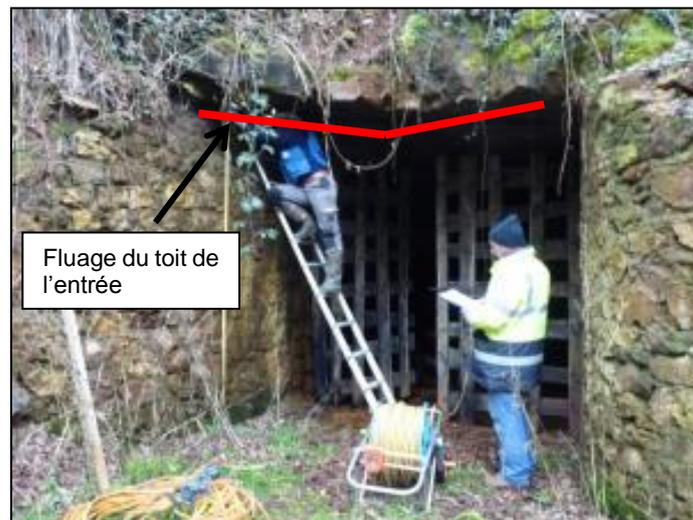
Compte-tenu du fluage progressif du toit de l'entrée de la mine sous le poids des terrains, engendrant un risque de chutes de blocs pour les agents en charge de la surveillance, un confortement pérenne de l'entrée de la mine pour en sécuriser les accès a été programmé (cf. § b)). Les travaux de soutènement consisteront à mettre en place des cadres métalliques ancrés dans des socles bétonnés. Leur réalisation est prévue au cours du premier semestre 2017.

Lors des dernières visites de surveillance du quartier des Espeyroux (cf. p.129), il a été constaté que le toit de l'entrée de la mine, flue doucement sous la pression exercée par le talus au-dessus (cf. illustration 123). Dans ce contexte, compte tenu des risques encourus par les agents chargés de cette surveillance, il est apparu nécessaire de mettre en place des mesures de sécurité adaptées.

Illustration 123 - Quartier des Espeyroux à Muret-le-Château(12) - Entrée de la mine à conforter.

En accord avec le propriétaire, un soutènement de l'entrée de la mine a été retenu. La solution technique proposée consiste en la mise en œuvre d'un cadre de renfort fixé au sol et plaqué au toit et aux parements, constitué d'une armature métallique noyée dans du béton projeté. La largeur du toit à conforter est de l'ordre de 2,0 m pour une surface d'environ 5 m². La hauteur de l'entrée est de 3,0 m environ. Dans tous les cas le renfort réalisé devra laisser un passage minimal de 2,1 m verticalement et de 2,5 m horizontalement.

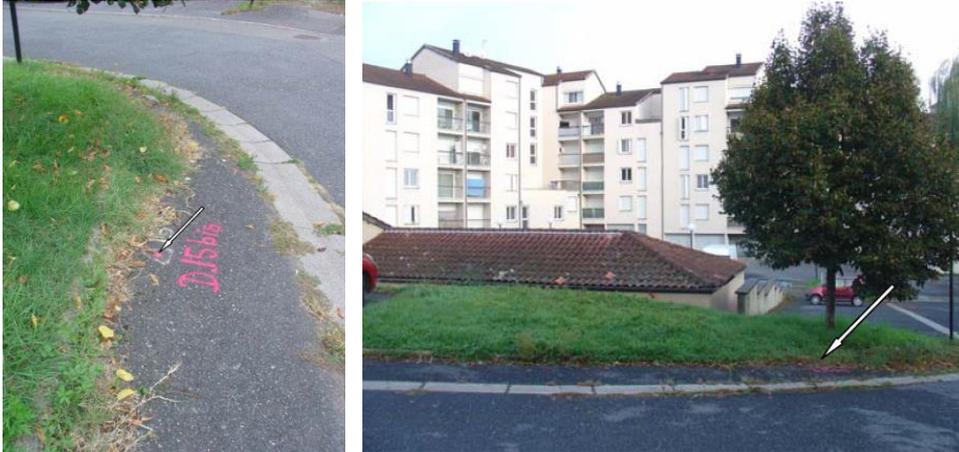
Illustration 124 - Mine de fer de Lagrange à Decazeville (12) - Mise en place du réseau nivellement – « clou d'arpentage » DECAZ15 au 20, avenue Maruejols.

Le réseau constitué de « clous d'arpentage » a été installé partiellement en novembre 2016 (cf. Illustration 124). Seules dix-sept (constitués chacune par un « clou d'arpentage ») sur les vingt-trois stations altimétriques initialement prévues ont pu être installées en raison de travaux de réfection de réseaux enterrés et de voirie au droit des zones d'implantation par la Communauté de Communes du Bassin Decazeville - Aubin. Les six stations manquantes seront installées au second semestre 2017 après l'achèvement complet des travaux de voirie. Les dix-sept stations installées l'ont été conformément aux préconisations de Géodéris et leur état altimétrique initial a été levé.
