# Compte rendu d'activités DPSM Année 2017 - Région Occitanie

Rapport final

BRGM/RP-68402-FR

Octobre 2018

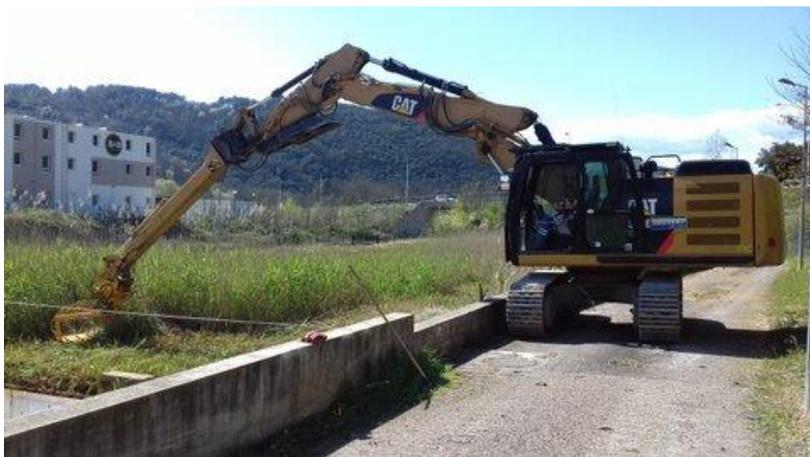
*Illustration 13 - Station de Destival - Faucardage de la lagune n° 2 - Saint-Martin-de-Valgalgues (30).*

- janvier à juin 2017 : repousse des roseaux de la lagune 2 (cf. Illustration 7, page 29) ;
- fin mars : faucardage de la lagune 3 (cf. Illustration 13) ;
- avril à décembre : gestion des débordements épisodiques de la lagune 3 ;
- septembre : rehausse des lagunes par des ridelles en planches (cf. Illustration 14) ;
- décembre 2017 : réalisation d'un caniveau de collecte des eaux de débordement au pied des lagunes (cf. Illustration 15).

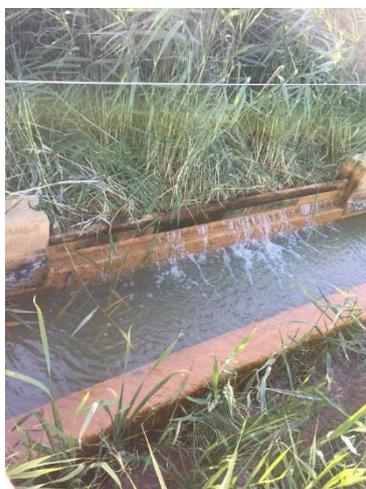
*Illustration 14 - Station de Destival - Rehausse des seuils entre lagunes par mise en place de planches - Saint-Martin-de-Valgalgues (30).*

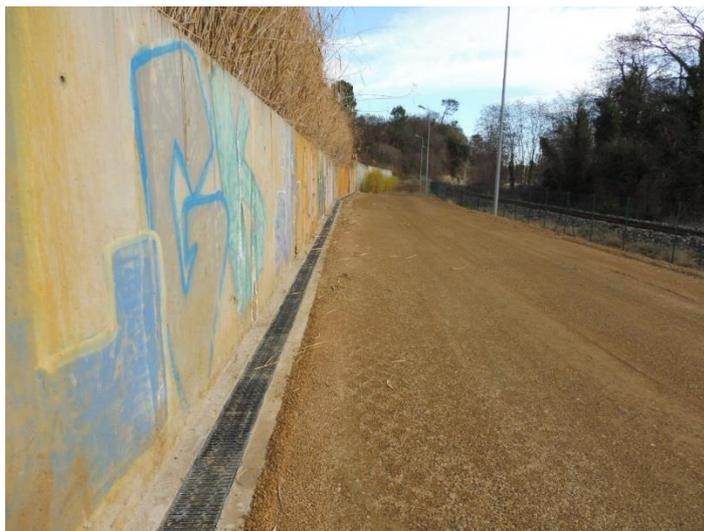
*Illustration 15 - Station de Destival - Caniveau grille en pied de lagune - Saint-Martin-de-Valgalgues (30).*

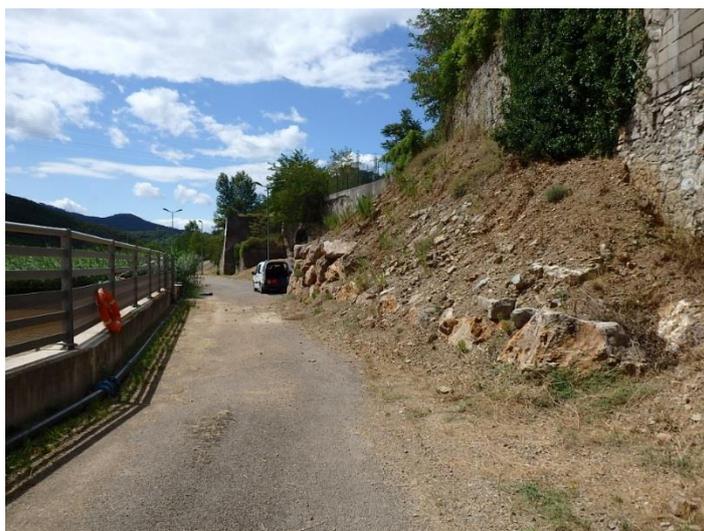
Par ailleurs, le merlon de sécurisation du mur de soutènement Nord, mis en place début 2014, n'a pas montré de signe de défaillance importante, si ce n'est la poursuite de phénomènes de ravinement superficiel dans la partie supérieure (cf. Illustration 16).

*Illustration 16 - Station de Destival - Merlon de confortement du mur de soutènement nord - Saint-Martin-de-Valgalgues (30).*

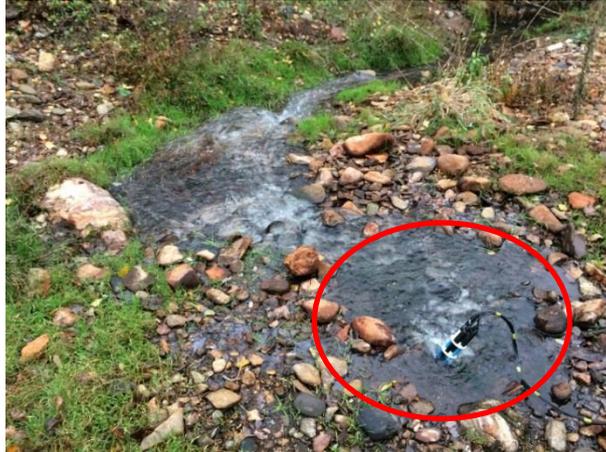
- *Esteyraings* : il est procédé annuellement à un « désengrèvement » de l'exutoire de la canalisation qui a tendance à être enfoui dans les alluvions après chaque crue (cf. Illustration 18). Une nouvelle adaptation de l'exutoire est envisagée pour mieux protéger l'ouvrage contre les effets des écoulements torrentiels (cf. § 4.1.5). À noter que les odeurs de H<sub>2</sub>S, lorsqu'elles sont perceptibles, restent faibles et très localisées ;

*Illustration 18 - Exutoire partiellement engravé de l'émergence des Esteyraings - Le Martinet (30).*

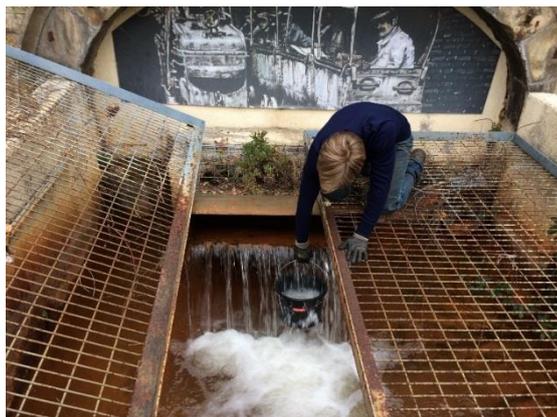
*Illustration 23 - Émergences Sainte-Barbe : grille de protection du bassin récepteur à aménager (Commune de La Grand-Combe (30)).*

- *Sainte-Barbe* : comme pour l'émergence de Chalmeton et celle de Silhol, il est envisagé de mettre en place une trappe de visite au sein de la lourde grille de protection (cf. Illustration 23) ;

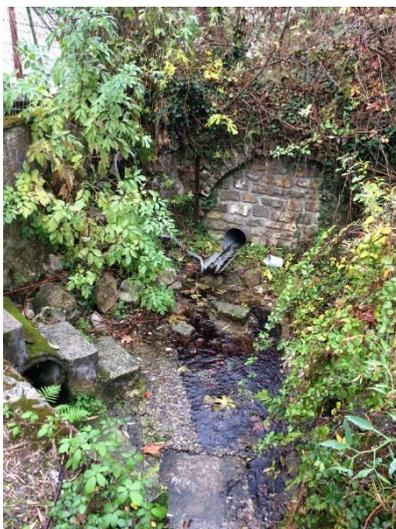
- *Plan* : un petit arbre poussant en limite de l'ouvrage de fermeture de l'émergence commence à détériorer un mur de clôture mitoyen (cf. Illustration 24). Il est prévu début 2018 de couper le végétal et de dévitaliser la souche.

*Illustration 24 - Émergence Plan : vue du mur de fermeture - Commune du Martinet (30).*

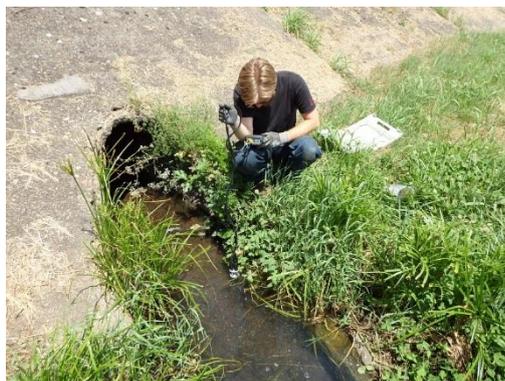
- *Saint-Pierre* : constituant une émergence de secours par surverse, cette galerie ne montre plus d'écoulement d'eaux de mine depuis des décennies. Seules des eaux pluviales provenant d'un ruisseau couvert rejoignent le Gardon d'Alès via le tronçon terminal de l'ouvrage Saint-Pierre (cf. Illustration 25). Un nettoyage complet de la galerie, partiellement colmatée par des boues, est envisagé à moyen terme (cf. § 4.1.5).

*Illustration 25 - Émergence de la Galerie Saint-Pierre : déversement dans le Gardon - Commune d'Alès (30).*

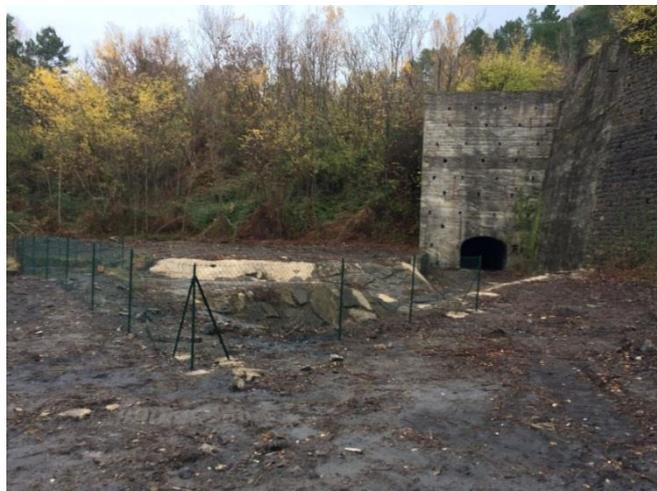
- en sortie de l'ouvrage, la végétation ligneuse a été éliminée afin de faciliter l'écoulement de l'eau en cas de transit dans l'ouvrage (cf. Illustration 26),
- le déversoir de raccordement au ruisseau couvert Lascous a fait l'objet de la mise en place d'une grille de sécurité afin d'écartier tout risque de chute d'un individu dans l'ouvrage (cf. Illustration 27),
- dans la galerie, plutôt en bon état, de petites dégradations sont visibles au niveau des parements, mais ne semblent pas évoluer d'une année à l'autre. Ces points sont surveillés de près ;

Illustration 26 - Plan Incliné des Oules : sortie de la galerie après débroussaillage - Commune de Laval-Pardel (30).

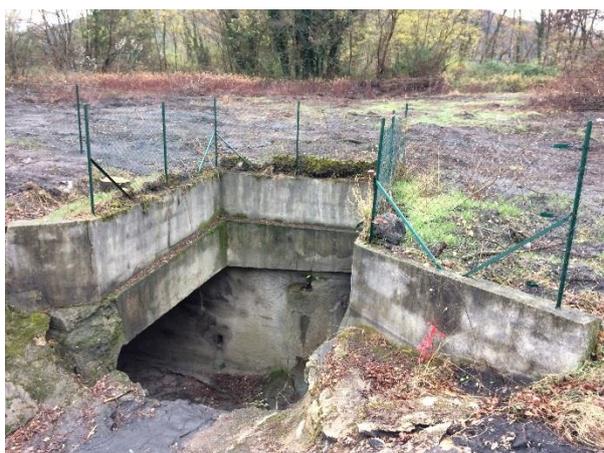
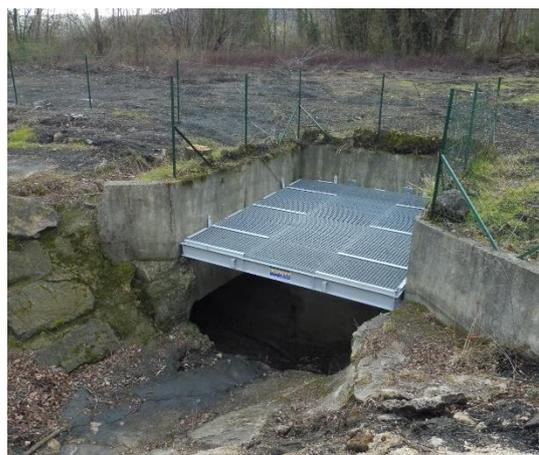
Illustration 27 - Plan Incliné des Oules : déversoir dans le ruisseau couvert - à gauche : avant travaux, à droite : après travaux - Commune de Laval-Pardel (30).

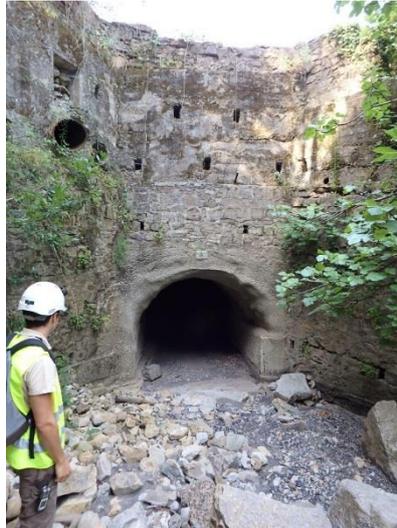
- *ruisseau Lascous* : les altérations constatées depuis plusieurs années n'ont que peu évolué en 2017, sans pour autant menacer à ce stade le fonctionnement de la galerie :
- au niveau de l'orifice amont, aucun obstacle ne perturbe l'écoulement de l'eau dans la galerie (cf. Illustration 28),

*Illustration 28 - Ruisseau couvert Lascous : entrée amont - Laval-Pradel (30).*

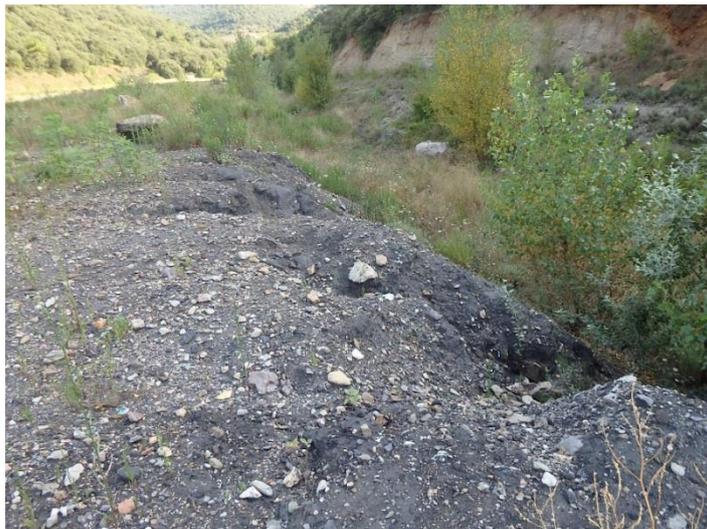
- les berges du fossé de secours situé entre l'entrée du ruisseau couvert et celle du plan incliné sont affectées par des phénomènes de ravinement à l'origine d'une exhumation localisée des schlamms (résidus de lavage du charbon) - cf. Illustration 30, ces derniers étant susceptibles d'être sujets à des phénomènes d'échauffement et d'auto-combustion. Des travaux initialement prévus en 2016 pour reconstituer et protéger les berges du fossé des Oules ont été déprogrammés à la demande de la DREAL Occitanie (cf. § 4.1.5). En effet, un industriel ayant fait récemment l'acquisition du foncier envisage la ré-exploitation des schlamms comme combustible de centrale électrique. Il n'y a donc plus lieu de protéger ces matériaux pour le long terme. Cependant, du fait du développement anarchique de végétation ligneuse dans le lit du fossé, il convient de prévoir un débroussaillage en 2018.

*Illustration 30 - Schlamms mis à nu en périphérie du fossé des Oules - Laval-Pradel (30).*

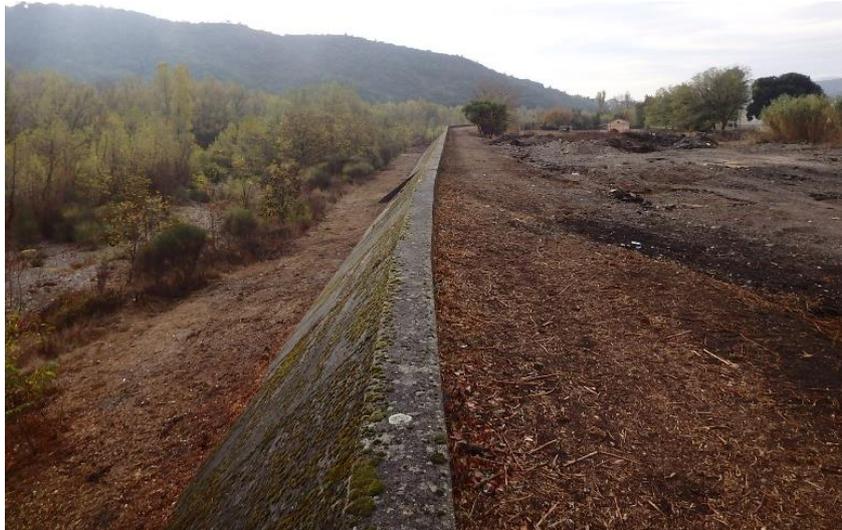
*Illustration 32 - Digue de l'Habitarelle : vue de l'ouvrage après débroussaillage - Commune des Salles-du-Gardon (30).*

- débroussaillage de la digue et de ses abords (cf. Illustration 32), avec débardage et dessouchage par dévitalisation de certains éléments ligneux présents sur les perrés et en pied de digue ;
- reprise au mortier des joints, des épaufrures et des trous au niveau du muret sommital et du perré coté gardon (cf. Illustration 33) ;
- comblement des trous et des terriers sur le chemin de crête ;
- mise en place de points de repère métriques sur l'ouvrage (cf. Illustration 34) ;
- mise en place d'échelles de mesures limnimétriques permettant une lecture directe des hauteurs d'eau par un opérateur en cas de crue (cf. Illustration 34).

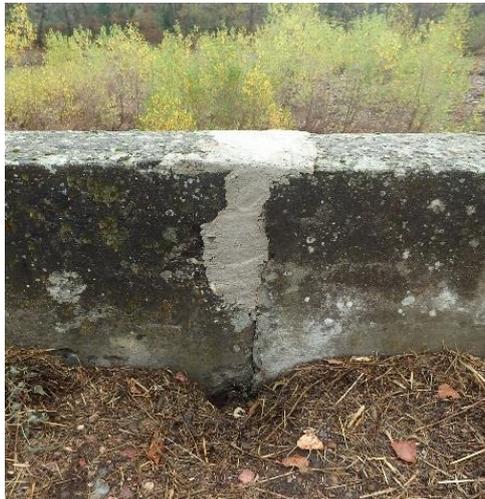
*Illustration 33 - Digue de l'Habitarelle - Exemple de reprise de joint au mortier - Commune des Salles-du-Gardon (30).*

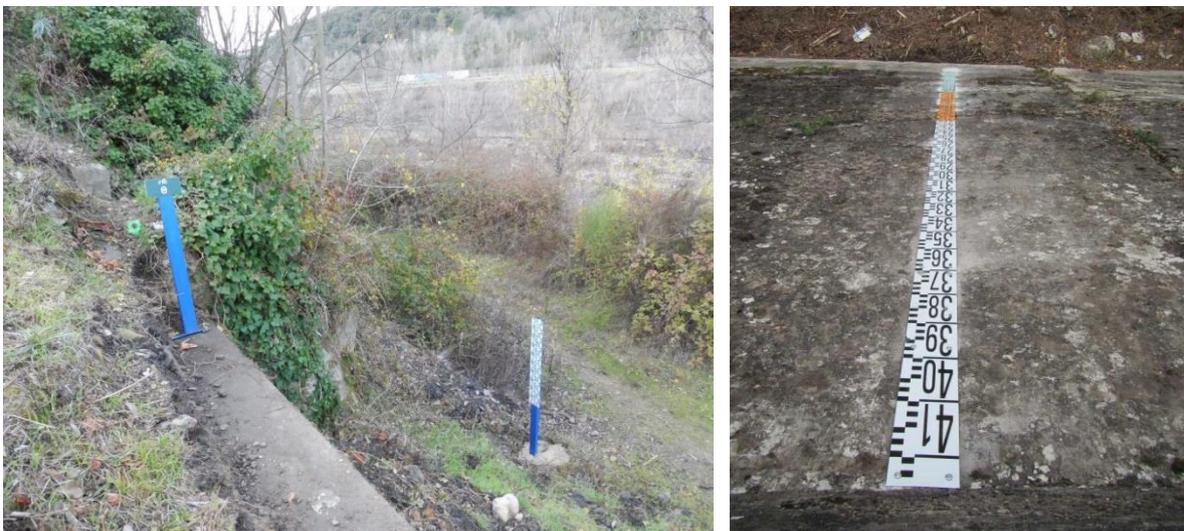
*Illustration 34 - Digue de l'Habitarelle - Exemple de points de repères et d'échelles limnimétriques - Commune des Salles-du-Gardon (30).*

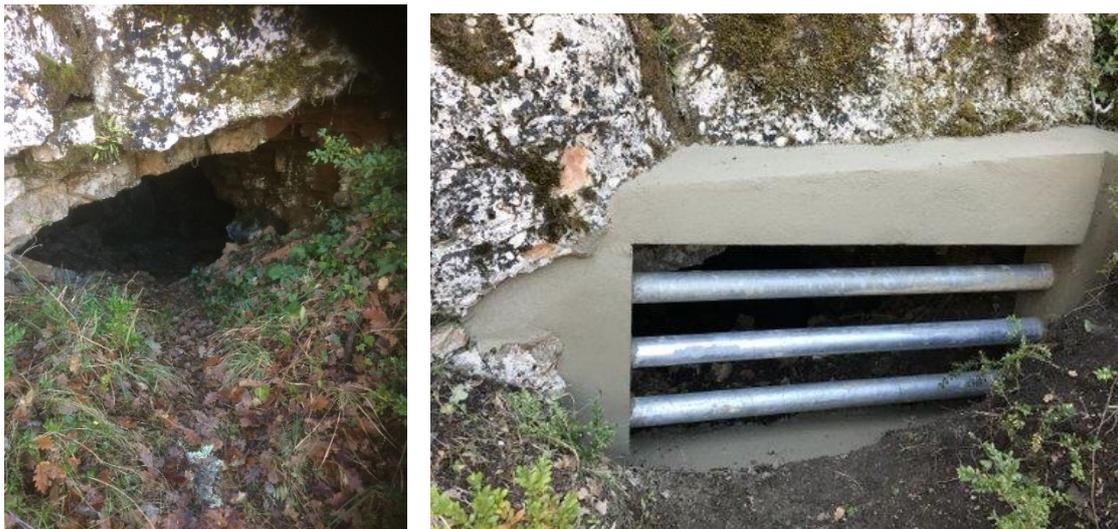
*Illustration 35 - Gardiès - Entrée de galerie sécurisée :  
à gauche : avant travaux, à droite : après travaux - Revens (30).*

En 2013, une étude faune a été menée. Les résultats ont mis en évidence une fréquentation ponctuelle potentielle de chiroptères dans les deux cavités à fermer. Les travaux de sécurisation ont donc nécessité des adaptations spécifiques afin de préserver les espèces menacées, à savoir la mise en place de barreaux horizontaux (« *chiroptière* ») - cf. Illustration 35.

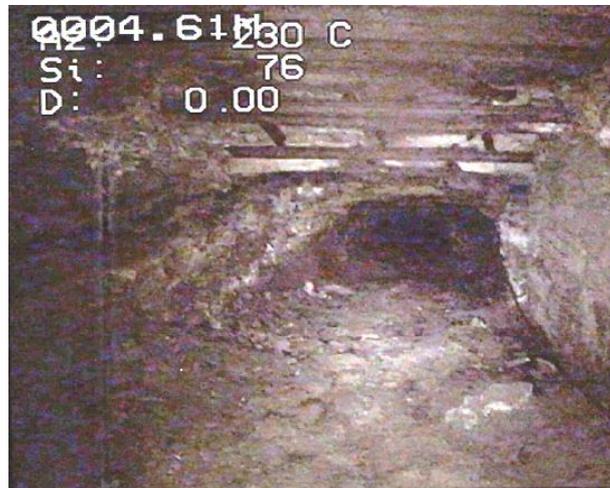
Suite à une étude de risque menée par GEODERIS, la DREAL Languedoc-Roussillon a saisi le 11 août 2015 le BRGM/DPSM pour mettre en sécurité une descenderie située sous une habitation dans la commune de Saint-Paulet-de-Caisson (cf. Illustration 36). Il s'agit d'une galerie minière creusée au sein de la concession de lignite de Saint-Julien-de-Peyrolas (30).

*Illustration 36 - Saint-Julien : vue de la descenderie sous la maison à partir d'une inspection vidéo en forage - Saint-Paulet-de-Caisson (30).*

Les études de faisabilité ont été lancées fin 2016 après que GEODERIS ait achevé ses dernières investigations. Afin de simplifier l'exécution des travaux, il est envisagé d'intervenir par l'entrée de la descenderie qui serait provisoirement désobstruée. Sur la base d'une note de programmation établie courant 2017, le Ministère en charge de l'environnement a attribué un budget dans le but de lancer les travaux en 2018.

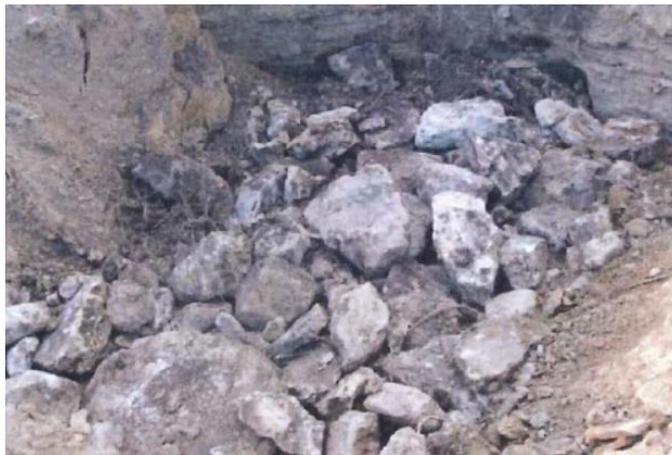
*Illustration 37 - Comblement du fontis par des matériaux très grossiers - Barjac (30).*

Après consultation des entreprises fin 2016, les travaux de mise en sécurité ont été réalisés en mars 2017. L'opération a consisté à, dans un premier temps, nettoyer le cratère d'effondrement des matériaux instables jusqu'à exhumer l'ancienne galerie minière à l'origine de l'instabilité. Puis, dans un second temps, la fouille a été remblayée en partie basse par un matériau drainant très frottant (cf. Illustration 37) afin de ne pas perturber les éventuellement écoulements d'eau dans la galerie, tout en assurant une bonne tenue des terrains de surface. Enfin, les déblais sortis de la fouille ont servi pour achever le remblaiement avant remise en place d'une couche de terre végétale.

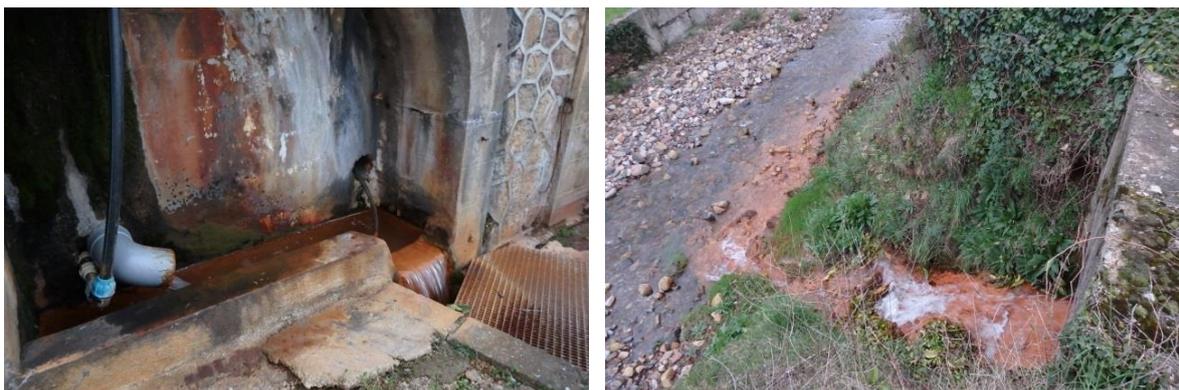
- *TB Frangouille* : le contrôle de l'émergence et de son canal d'évacuation n'a pas mis en évidence d'anomalie de fonctionnement en 2017 (cf. Illustration 41). Les variations de débits et de paramètres physicochimiques des eaux minières restent dans les plages usuellement obtenues depuis le début de la surveillance menée par le BRGM/DPSM. À noter qu'il est prévu en 2018 de tenter de retrouver l'ancien piézomètre situé en amont du resserrement des travaux miniers drainés par le TB Frangouille afin d'effectuer une mesure du niveau d'eau dans la galerie de décharge et de contrôler sa mise en charge ;

Illustration 41 - TB Frangouille - à gauche : rejet dans le canal d'évacuation, à droite rejet dans le milieu naturel récepteur - La Tour-sur-Orb (34).

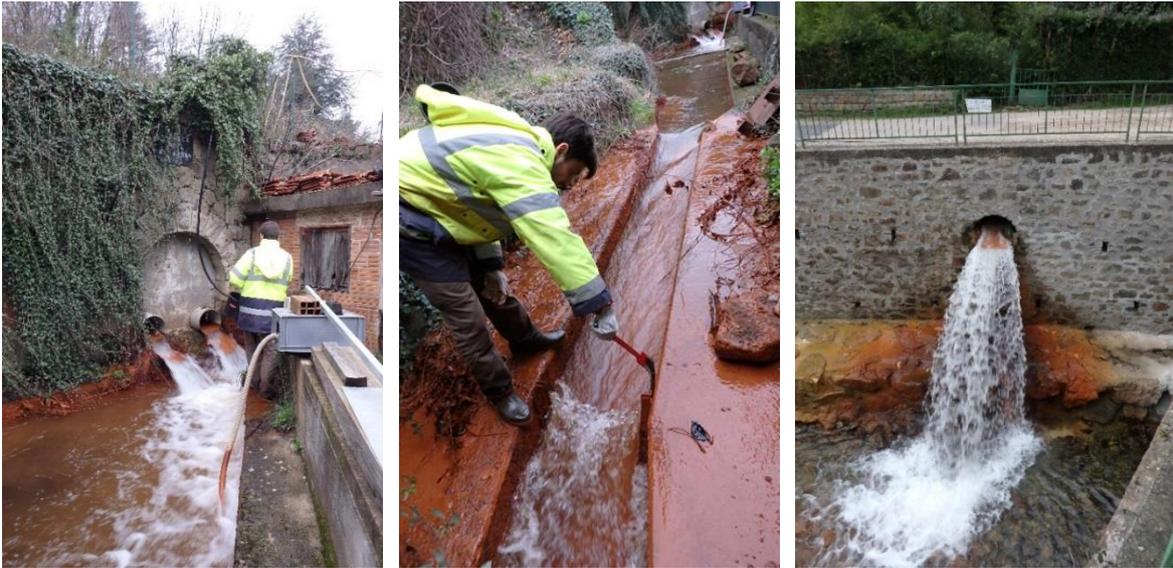
- *TB Grand Champ* : le bassin de collecte et le fossé d'évacuation se sont révélés propres, bien qu'il soit, comme à chaque visite, nécessaire de nettoyer manuellement la grille de sortie du chenal (cf. Illustration 42). Du fait de la sécheresse persistante à partir d'avril, les débits mesurés se sont révélés éminemment variables entre le premier contrôle et la seconde visite, sans pour autant que ces résultats dénotent d'un fonctionnement anormal ;

*Illustration 42 - TB Grand-Champ - À gauche : vue des 2 exutoires - Au centre : curage du canal d'évacuation - À droite : rejet dans le milieu naturel récepteur - Graissessac (34).*

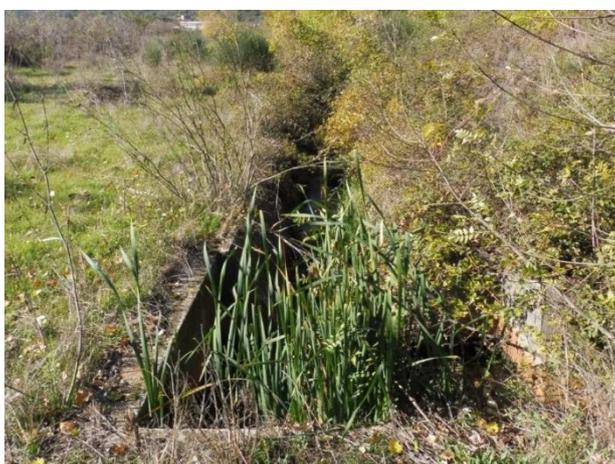
- **TB 250** : les constats faits au 1<sup>er</sup> et au 2<sup>nd</sup> semestre 2017 n'ont pas mis en évidence d'anomalie de fonctionnement sur l'émergence du TB 250 malgré des débits très variables enregistrés lors des 2 visites : débit important lors de la 1<sup>ère</sup> visite (cf. Illustration 43) et nettement plus faible lors de la seconde. Comme en 2016, le débit relevé au puits Debay (cf. Illustration 44) s'est révélé moins fort que pour le TB 250, mais les eaux sortant sont plus minéralisées. De son côté, la végétation continue à envahir le site (cf. Illustration 45). Une nouvelle intervention de nettoyage est donc à programmer avant que le chenal soit obstrué.

Illustration 45 - TB 250 - Invasion de la végétation au niveau du canal d'évacuation - Le Bousquet-d'Orb (34).

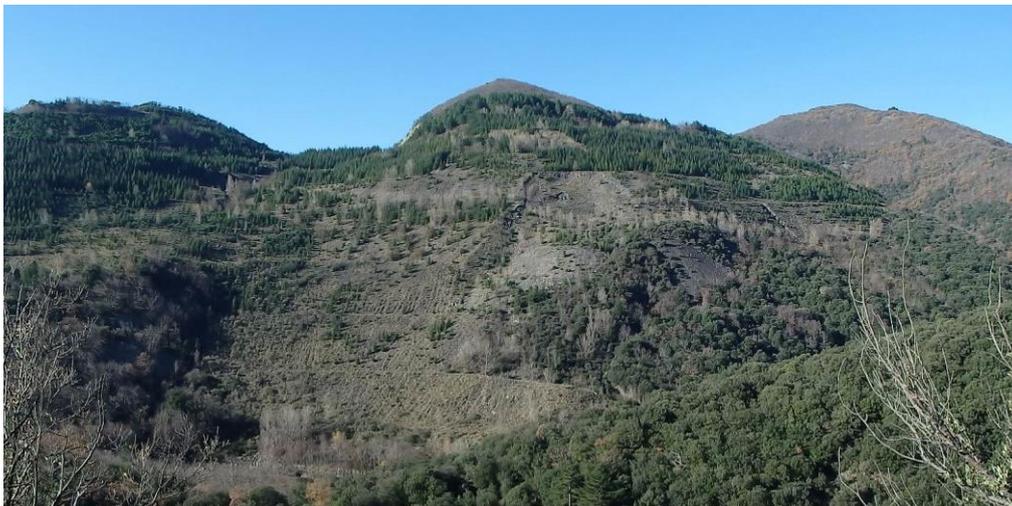
Concernant la verse des Brouttes située sur la commune de Camplong (34), le suivi topographique avait été renforcé en 2015 en raison des pluies exceptionnelles de l'automne 2014 qui étaient à l'origine d'une réactivation significative des 2 vastes glissements de terrains affectant l'amas de stériles miniers (cf. Illustration 46). Les résultats topographiques de 2015 ayant montré un amortissement progressif, il a été décidé depuis de réduire la fréquence de suivi en passant à un levé par semestre. Néanmoins, en 2017, par manque de réactivité du prestataire topographe, la campagne du second semestre initialement prévue en décembre a été repoussée à février 2018. Les résultats de cette deuxième campagne seront intégrés au suivi 2018 qui, par conséquent, sera marqué par 3 séries de levés.

*Illustration 46 - La Verse des Brouttes - Panorama des deux grands glissements - Commune de Camplong (34).*

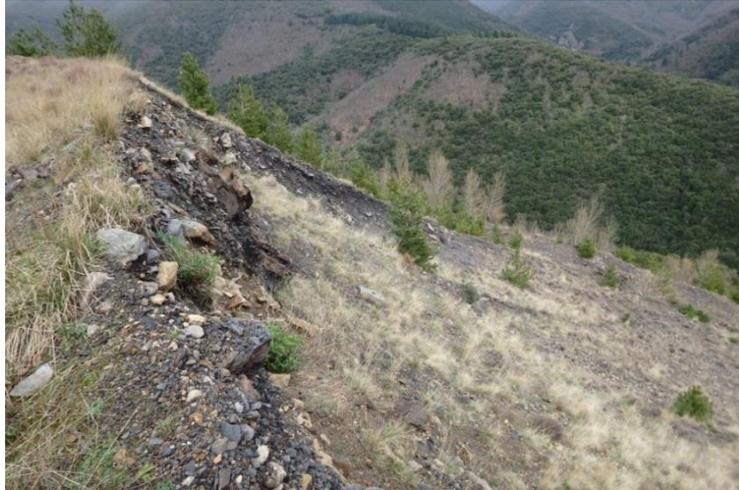
*Illustration 49 - Verse des Brouttes - Exhumation de blocs en tête de la couronne d'arrachement - Camplong (34).*

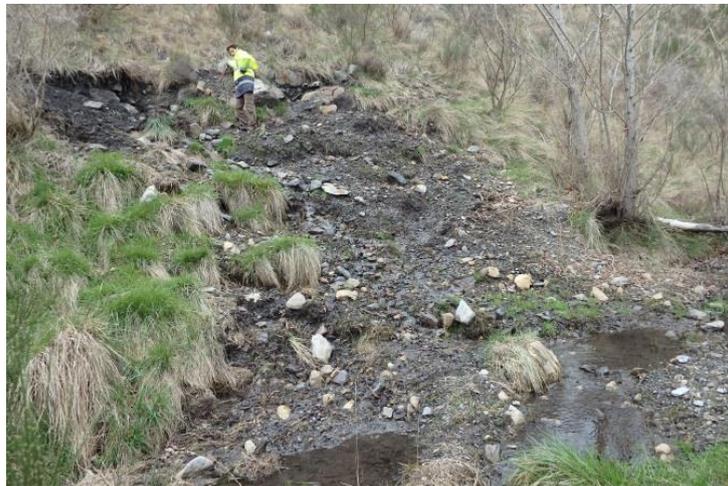
*Illustration 50 - Verse des Brouttes - Persistance d'un renard liquide en partie basse de la verse - Camplong (34).*

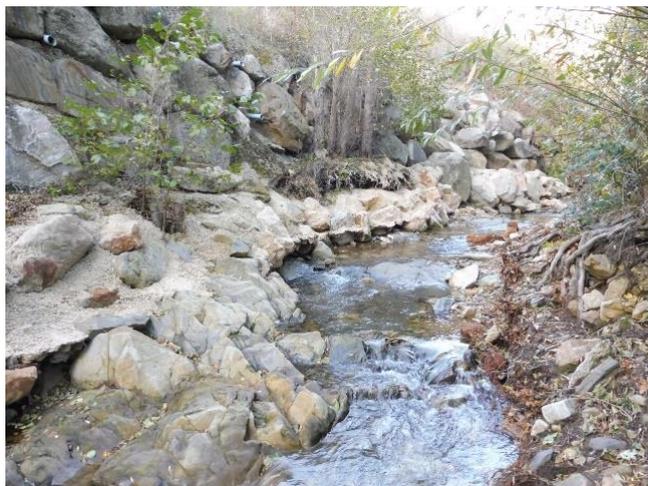
- les phénomènes de sous-cavage, observés depuis 2016 à la base de la bêche des enrochements présents dans l'Espaze en pied de verse, se sont légèrement accentués en 2017 (cf. Illustration 51). Afin de remédier définitivement à ce type de désordres, il est programmé de lancer une étude de faisabilité pour mettre en place des seuils de correction torrentielle dans le cours d'eau.

*Illustration 51 - Poursuite des phénomènes d'affouillement au pied de la Verse des Brouttes - Camplong (34).*

Afin de définitivement prévenir tout risque d'affouillement de la digue en enrochement protégeant le pied de la verse des Brouttes contre les crues de l'Espaze (cf. chapitre 4.2.2, page 54), le BRGM/DPSM a proposé à la DREAL de mettre en place un dispositif de correction torrentielle dans le cours d'eau. Cela consiste à réaliser des petits seuils pérennes, abaissant la pente du fil d'eau entre ouvrages, et permettant ainsi de « casser » les vitesses de l'eau et de faciliter l'atterrissement des sédiments.

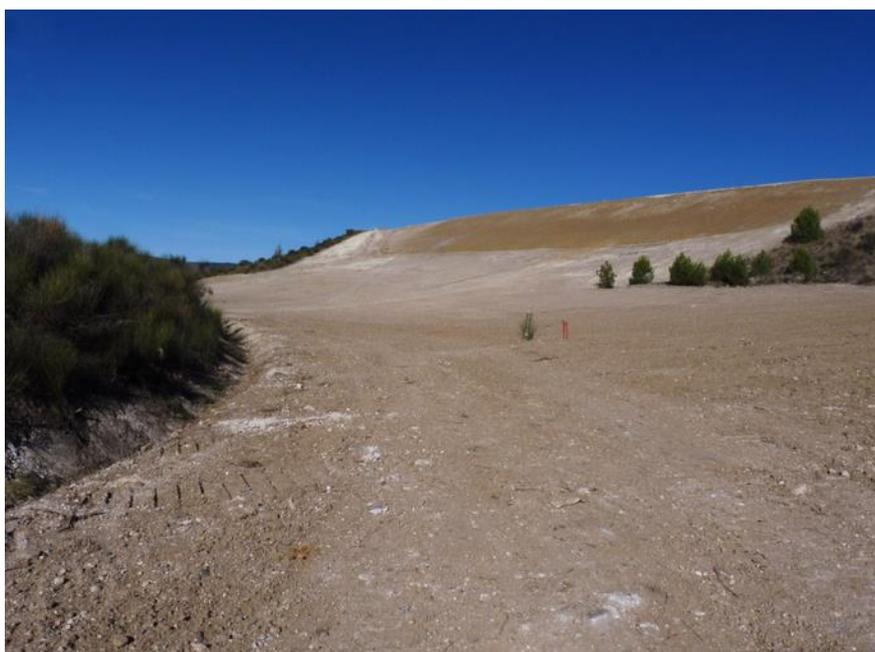
L'année 2017 a été marquée par les travaux de confortement du flanc ouest du stockage de Montredon (cf. chapitre 4.3.5, page 75) ce qui, en plus de conférer une stabilité « en grand » à l'amas de résidus, a permis de traiter les glissements superficiels qui affectaient la partie sommitale de l'édifice.

Illustration 57 - Flanc ouest de du stockage de Montredon après travaux de stabilisation - Salsigne (11).

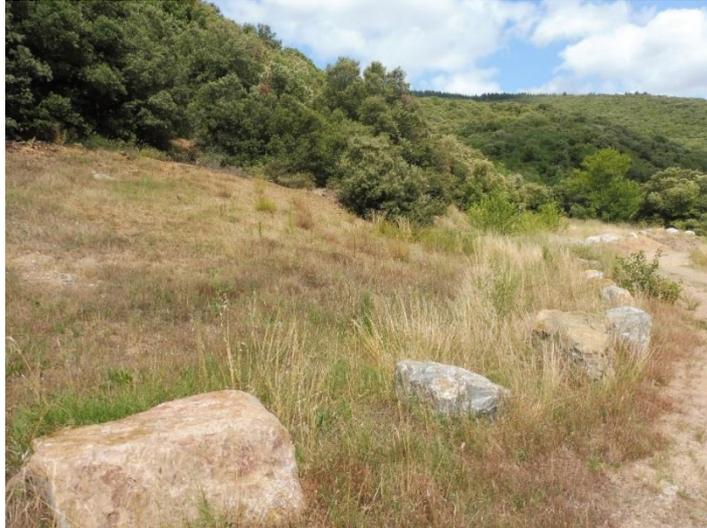
Depuis les travaux effectués en 2015 les sites de Nartau et de Ramelle ont montré en 2017 un comportement normal, la reprise de végétation participant localement à la stabilisation des sols à pente modérée (cf. Illustration 59). Cependant, il est important de noter que les intempéries extrêmes de février 2017 ont conduit à l'apparition d'un léger sous-cavage de la digue en gabions protégeant la verse de Nartau du fait des crues majeures du Grésillou (cf. Illustration 60). Il est prévu à moyen terme de traiter cette anomalie.

*Illustration 59 - Site de Nartau - Reprise de végétation sur la plateforme Marty - Villanière (11).*

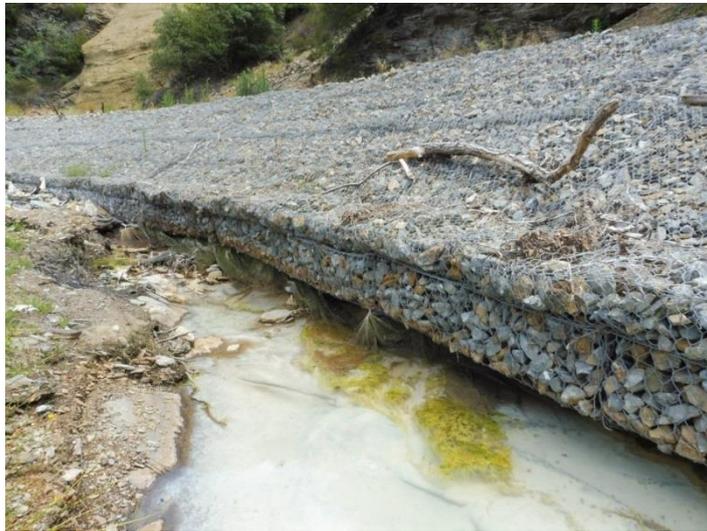
*Illustration 60 - Site de Nartau - Amorce de sous-cavage des protections en pied de versé - Villanière (11).*

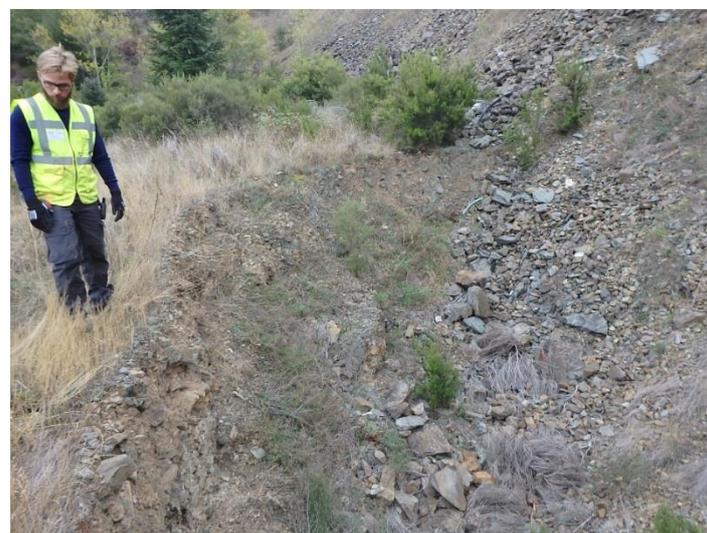
Au niveau de la verse de Ramelle, le fontis observé depuis 2008 n'a pas montré d'évolution préjudiciable (cf. Illustration 61).

*Illustration 61 - Versé Ramelle - Fontis stabilisé - Villanière (11).*

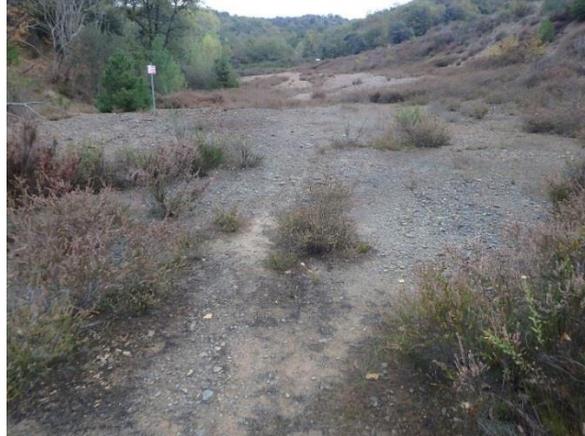
Par ailleurs, le site de Malabau, qui avait fait l'objet de travaux antérieurs n'a pas connu d'évolution réellement préjudiciable malgré les intempéries du premier trimestre 2017 (cf. Illustration 62). Les fossés de gestion des eaux pluviales se sont correctement comportés. De même, la plage de la Caunette n'a pas révélé de problème particulier en 2017.

*Illustration 62 - Plateforme du site de Malabau - Villardonnell (11).*

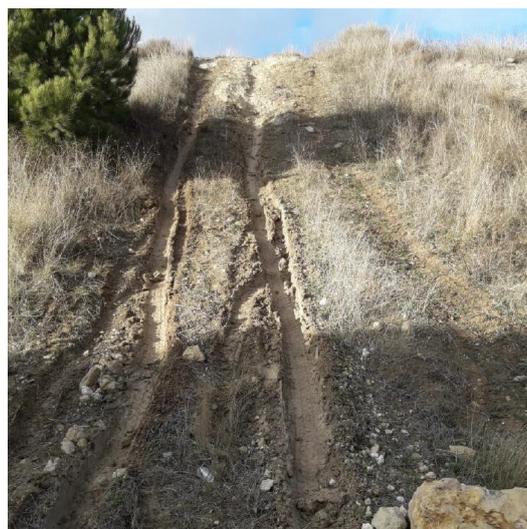
*Illustration 63 - Montredon - Traces de passage de véhicules - Salsigne (11) (photos Minéris).*

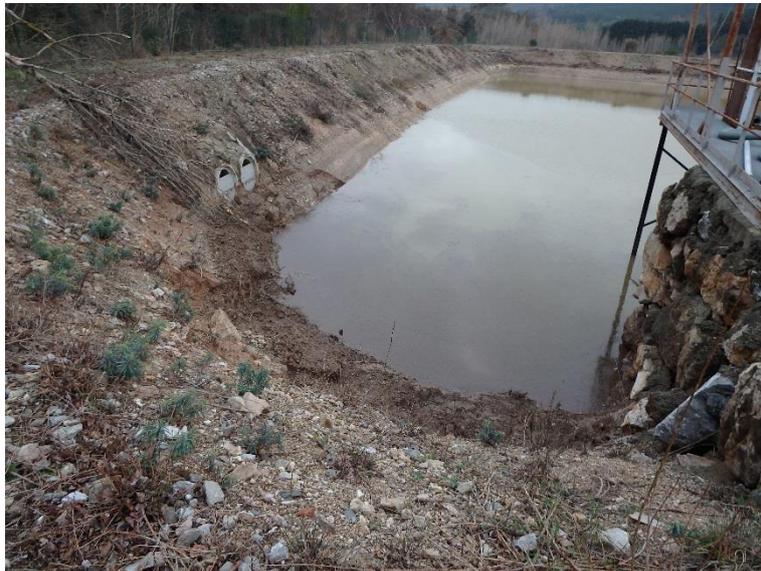
Par ailleurs, suite aux récents travaux de curage de la lagune d'infiltration, l'ouvrage a retrouvé sa pleine capacité de diffusion et d'écrêtage du flux traité par la station, y compris à l'issue des épisodes pluvieux intenses du premier semestre 2017 (cf. Illustration 67). Seuls quelques petits glissements superficiels sur les rives du bassin ont été à déplorer, mais sans que cela ne perturbe le fonctionnement correct de l'ouvrage.

*Illustration 67 - Lagune d'infiltration en mars 2017 - Limousis (11).*

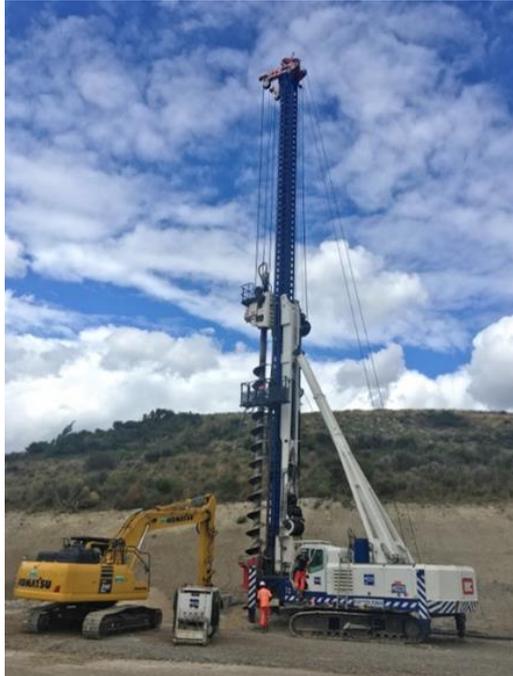
Illustration 69 - Montredon : vue de l'atelier de foration des pieux de confortement - Salsigne (11).

À l'issue des études de conception, une consultation a été lancée fin 2016 pour désigner une entreprise de construction. Les travaux ont été initiés au premier semestre 2017, et pour l'essentiel se sont achevés avant la fin de l'année, seule une opération de végétalisation étant prévue au début du printemps 2018 pour stabiliser superficiellement les terrains. Les travaux ont consisté dans un premier temps en la réalisation de 83 pieux en béton armé de 23 m de profondeur et de 1 m de diamètre (cf. Illustration 69), permettant de sécuriser le risque de réamorçage de l'instabilité en grand. À cela s'est ajouté la réalisation de 20 drains en partie basse de la digue dans le but d'écartier toute possibilité de développement de surpressions hydrauliques dans l'édifice. Enfin, une fois la partie basse du versant sécurisée, un merlon

d'environ 30 000 m<sup>3</sup> de matériaux frottant a été mis en place dans la partie haute du talus afin de constituer un masque de protection.

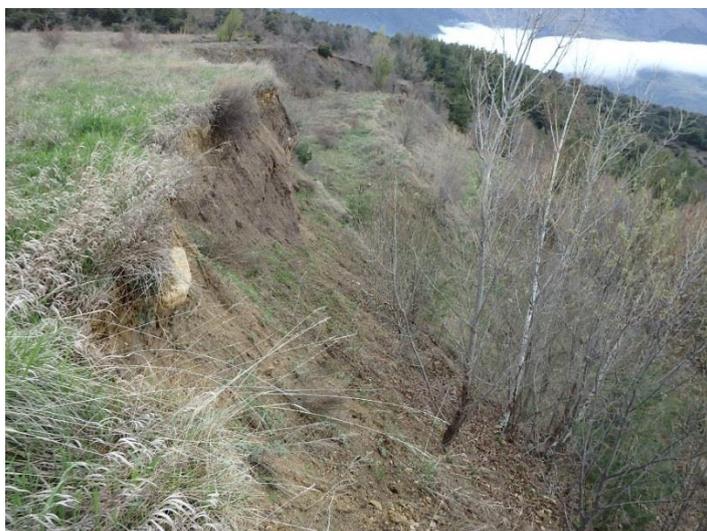
Suite à une demande de la DREAL Occitanie par courriel du 21 septembre 2016, le BRGM/DPSM a livré fin 2016 un avis concernant les montants prévisionnels établis par l'exploitant pour l'évaluation des soultes relatives au transfert à l'État des installations sous surveillance de l'ancien site minier d'Escaro. Cela concerne principalement la verse de San-Culgat (cf. Illustration 71) affectée par des mouvements de glissement menaçant d'obstruer un petit cours d'eau temporaire.

*Illustration 71 - Vue de la cicatrice d'arrachement en tête de la verse de San-Culgat - Escaro (66).*

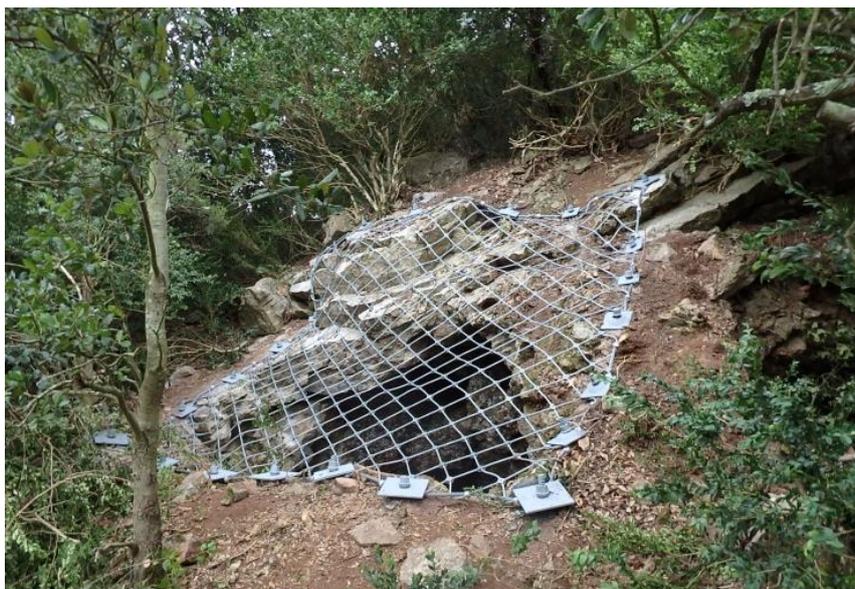
Cependant, 2 nouvelles entrées de galeries ayant été découvertes à l'issue des travaux, et se trouvant à proximité du sentier touristique, la DREAL a demandé au BRGM/DPSM de procéder à la sécurisation de ces 2 ouvrages débouchant au jour (cf. Illustration 72).

*Illustration 72 - Serre-Mijane - Exemple d'ouvrage additionnel ayant fait l'objet d'une sécurisation - Palairac (11).*

Après attribution de crédits par le Ministère en charge de l'Environnement, les travaux afférents ont été réalisés en 2017. À cette occasion, le parement du mur de fermeture d'une galerie traitée en 2016 a été repris, et un filet métallique de protection a été retendu.

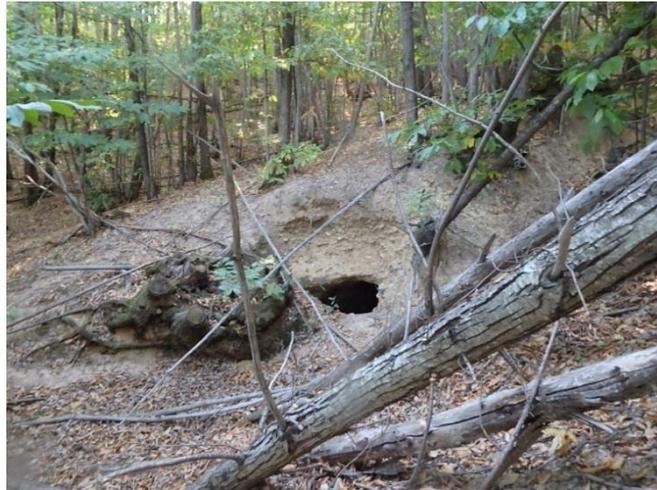
Après réalisation d'un premier repérage sur site, il s'avère que d'autres ouvrages débouchant au jour, et manifestement dangereux, non identifiés par GEODERIS dans son rapport de diagnostic, ont été repérés par l'équipe du BRGM/DPSM (cf. Illustration 75).

*Illustration 75 - Exemple d'entrée de galerie additionnelle repérée - Secteur de Graissessac (34).*

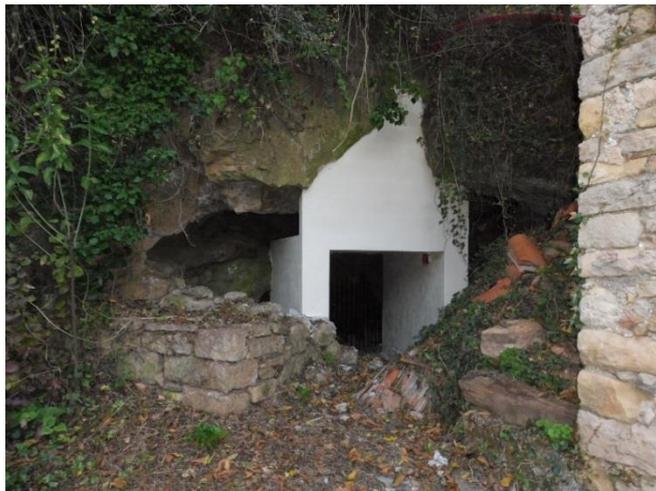
*Illustration 76 - Travaux de sécurisation de l'entrée de la mine de Taussac-la-Billière (34).*

Parallèlement, diverses opérations ont été engagées en 2017, d'une part afin de sécuriser les accès aux deux mines à surveiller (cf. Illustration 76), et d'autre part pour mettre en place les dispositifs de télésurveillance vidéos des cavités menaçantes (cf. chapitre précédent).

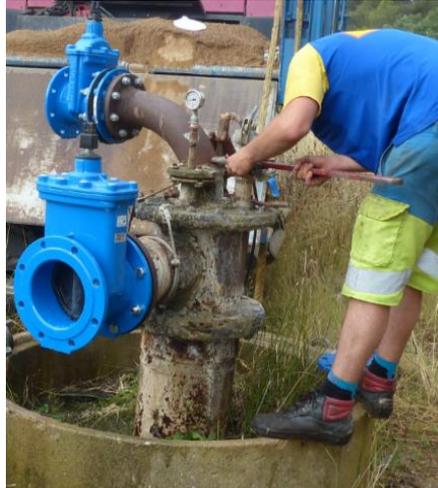
Dans l'attente, sur crédit alloués par le ministère en charge de l'environnement, le BRGM/DPSM a effectué une sécurisation de la tête de forage pour en empêcher provisoirement l'usage tout en n'excluant pas une exploitation ultérieure (cf. Illustration 77).

Illustration 77 - Aménagement de surface du forage de la Castellone - Montagnac (34).

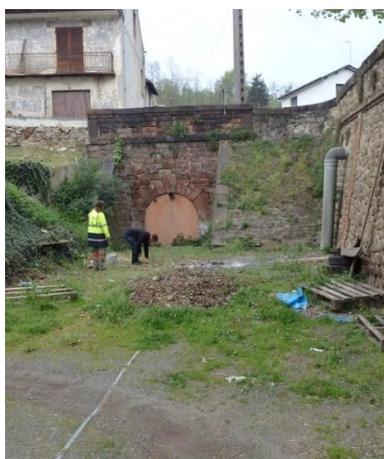
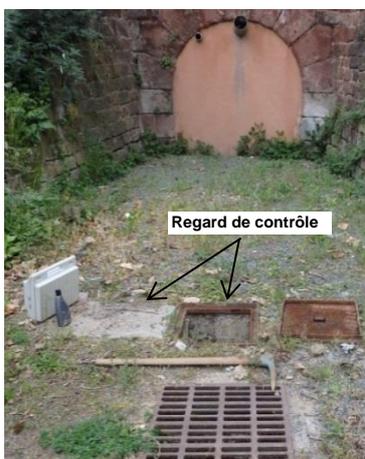
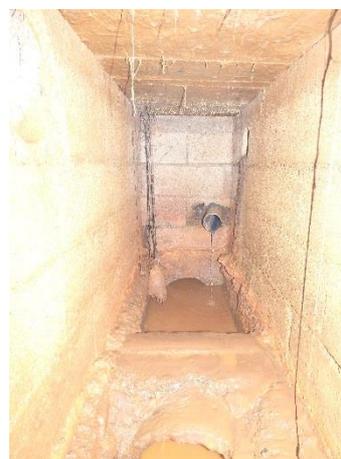
Vue d'ensemble du site

Regard de contrôle en surface

Intérieur du regard de contrôle après hydrocurage

Illustration 79 - Émergences minières du bassin houiller de l'Aveyron (12) - Hydrocurage de l'émergence minière du Crol-Bas / Fournol.

- hydrocurage de l'émergence minière du Crol-Bas / Fournol (cf. Illustration 79) ;
- hydrocurage et inspection vidéo des émergences minières de la Bouyssonie 2 et du Gua ;
- identification d'un point d'accès aménageable à l'émergence minière du Gua, plus direct que l'existant ;
- traitement d'urgence par curage de la mare de l'émergence minière Destresse avant travaux de réaménagement ;
- restauration de la canalisation sous voirie à l'aval de l'émergence minière de la Bouyssonie 2.

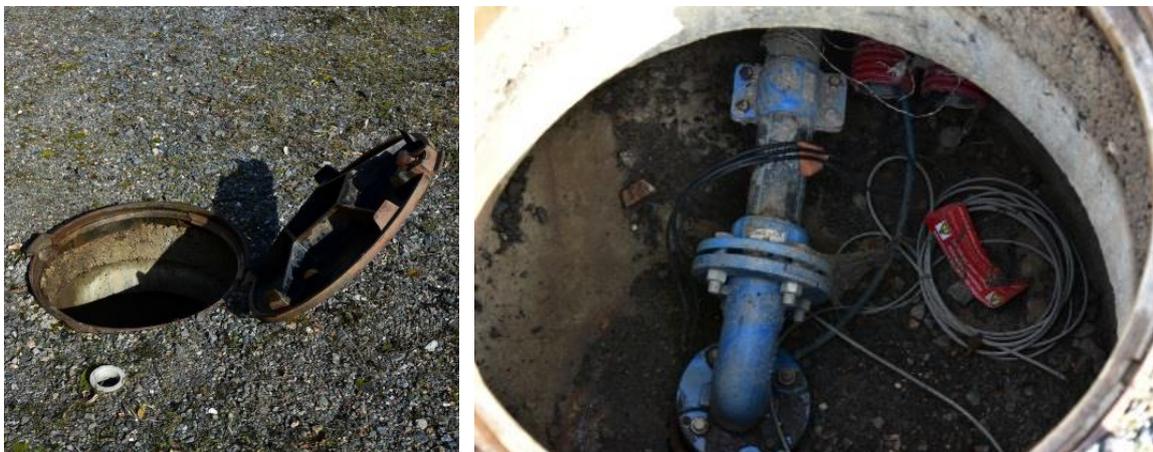
*Illustration 80 - Forage de rabattement Vialarels 2/170 à Decazeville (12) - Capot de fermeture du regard de protection du forage (à gauche) et tête de forage (à droite).*

Durant l'année 2017, aucun dysfonctionnement n'a été signalé sur l'installation. Le niveau n'ayant jamais atteint la cote + 210 m NGF (cf. Illustration 81), la pompe ne s'est jamais déclenchée en 2017 autrement que manuellement. Les installations sont en bon état et n'ont pas nécessité de maintenance spécifique.

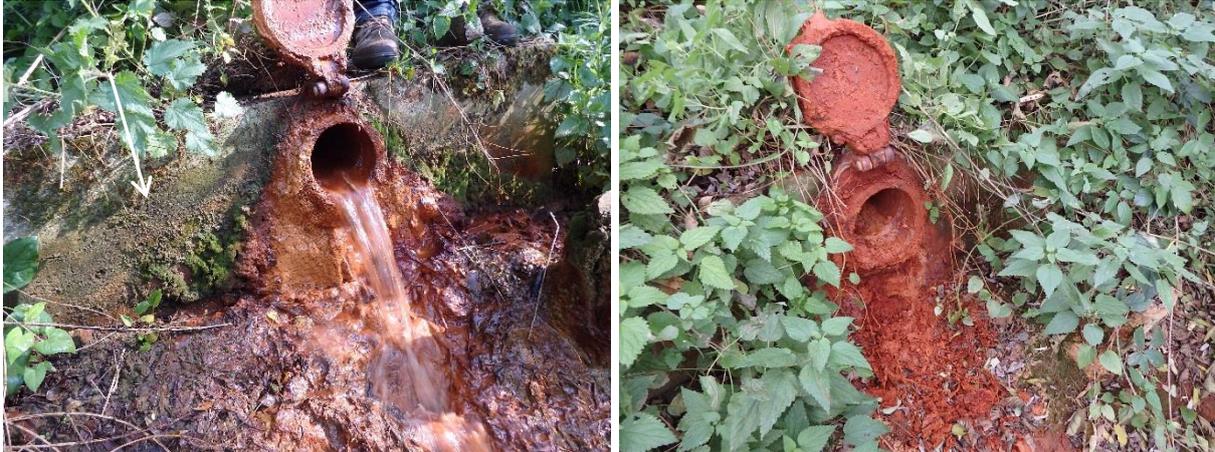
Aucun désordre n'a été observé sur cet ouvrage en 2017. Le regard d'accès et le tube de mesure, sont en bon état, le trop-plein fonctionne (cf. Illustration 82) correctement (débordement observé en avril). Toutefois, en novembre, aucun écoulement n'était visible au niveau de la surverse compte tenu du bas niveau piézométrique du réservoir minier dû à la pluviométrie très déficitaire en fin d'année 2017. Ce constat est cohérent avec les observations réalisées sur le forage Vialarels 2/170.

*Illustration 82 - Forage Crucifix à Decazeville - Surverse du forage vers le Riou-Mort avec écoulement en avril 2017 (à gauche) et sans écoulement en novembre 2017 (à droite).*

Hormis le curage manuel préventif de la surverse, réalisé à chaque visite, aucune intervention de maintenance n'a été nécessaire en 2017.

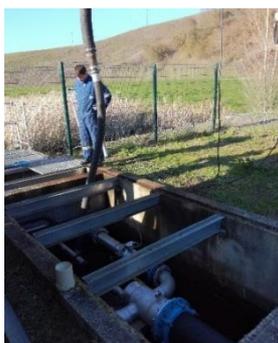
Nouvelle grille d'avaloir

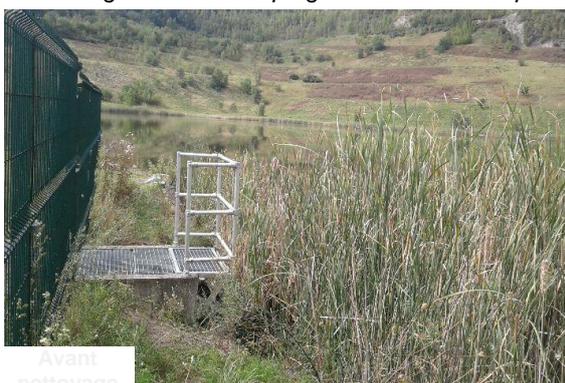
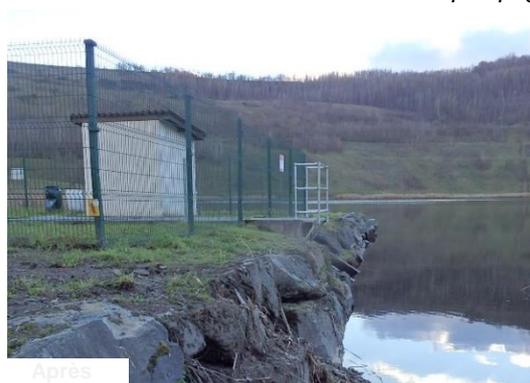
Avant nettoyage

Après nettoyage

Nettoyage de la berge du lac au niveau de l'avaloir

Des débroussaillages de l'intérieur de l'enclos de la station de pompage ont été effectués en juin et septembre. Suite au développement des roseaux en berge de lac à l'entrée du canal de captage, perturbant les écoulements et le fonctionnement de pompes, leur arrachage sur une bande de trois mètres de part et d'autre a été réalisé en octobre (cf. Illustration 87).

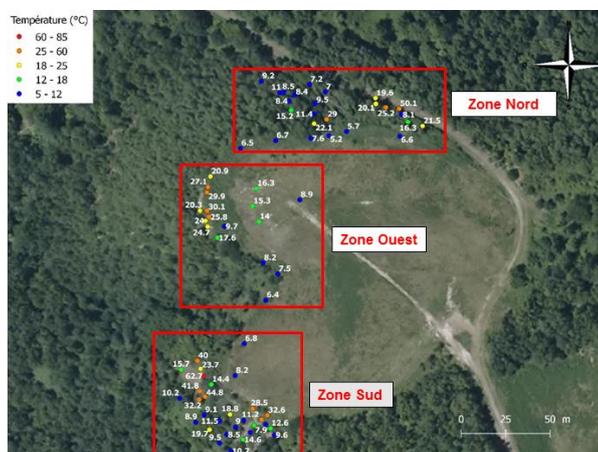
En 2017, les températures maximales observées en surface sont restées du même ordre de grandeur que celles des années précédentes. Les températures suivantes ont été relevées au droit des zones d'échauffement identifiées (cf. Illustration 97) :

- zone nord, de 15 °C à 50 °C, stables par rapport aux observations antérieures ;
- zone ouest, de 14 °C à 30 °C, stables par rapport à 2016 ;
- zone sud où la température la plus élevée est observée très localement (jusqu'à 63 °C) au même endroit qu'en 2016, mais où elles sont globalement comprises entre 15 °C et 42 °C. Toutefois, elles restent stables par rapport aux observations passées.

Illustration 97 - Terril Lacaze à Decazeville - Températures et extension des zones en échauffement (janvier 2017).

L'extension des zones en échauffement demeure analogue à celles des années précédentes et leurs niveaux de température restent stables.
