# Compte rendu d'activités DPSM Année 2017 - Région Occitanie

Rapport final

BRGM/RP-68402-FR

Octobre 2018

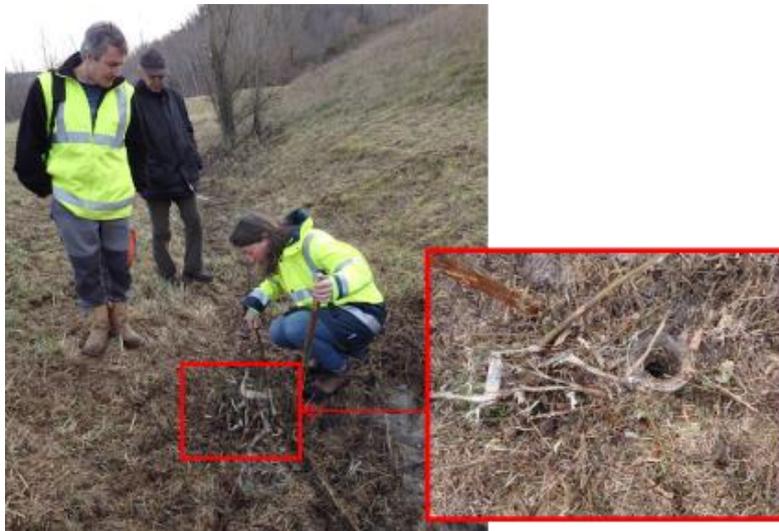
La buse au niveau de la banquette était en partie obturée suite au passage d'un engin. Un rapide nettoyage de l'entrée de la buse, a permis de rétablir son bon écoulement (cf. Illustration 98).

*Illustration 98 - Terril Lacaze à Decazeville - Nettoyage de l'entrée du drain hydraulique de la zone ouest (janvier 2017).*

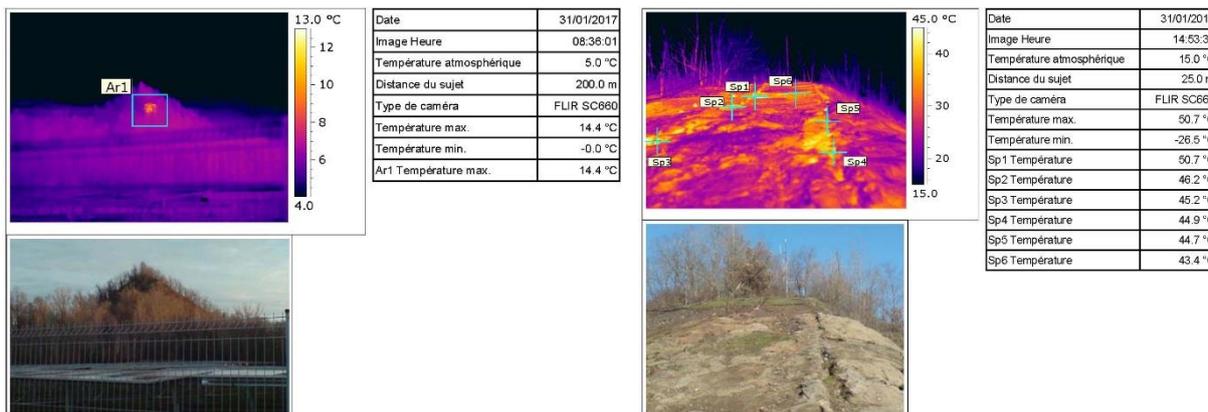
La surveillance thermographique du terril l'Aérien porte essentiellement sur la zone d'échauffement d'une cinquantaine de mètres de long et d'une dizaine de large, située au sommet du rampant (cf. Illustration 99).

Illustration 99 - Terril de l'Aérien à Decazeville - Températures du rampant en échauffement relevées par la caméra thermique (janvier 2017).

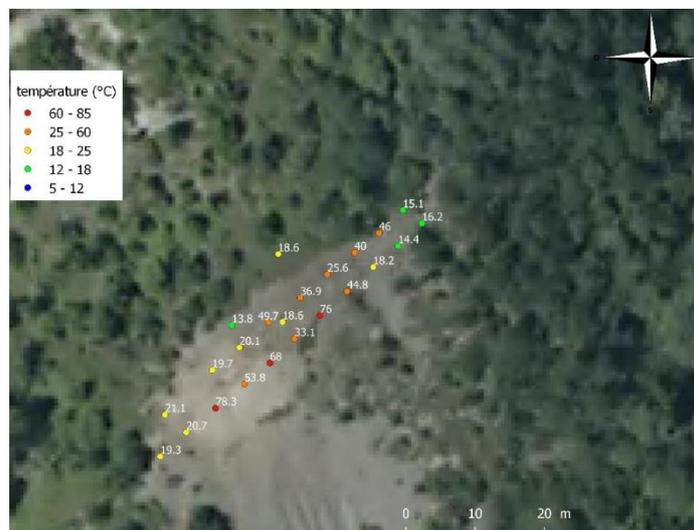
Les températures mesurées sur le rampant en échauffement sont comprises entre 13,8 °C et 78,3 °C (cf. Illustration 100).

Illustration 100 - Terril de l'Aérien à Decazeville - Températures du rampant en échauffement mesurées par la sonde thermocouple (janvier 2017).

En 2016, elles se situaient entre 14,7 °C et 81,1 °C. Cette zone est considérée en cours de refroidissement mais de manière lente (températures et extension quasi-stables).

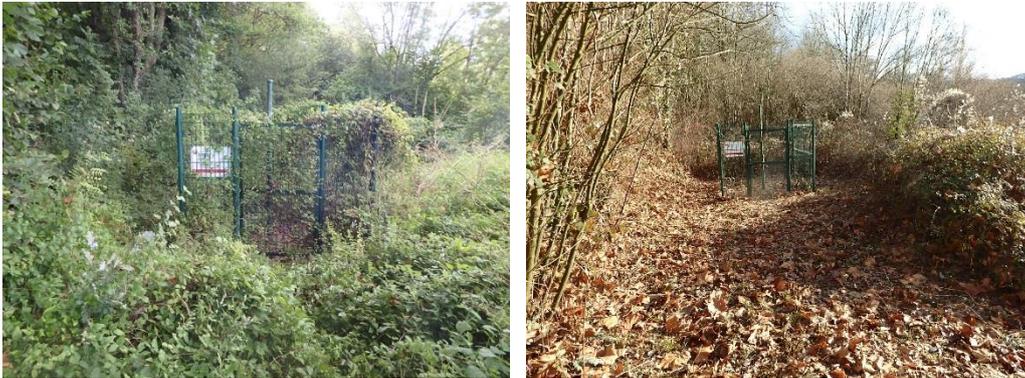
Les abords du sondage de décompression Cantaranne 1 (cf. Illustration 102) et des sondages de contrôle Puits 9 et Cantaranne 2, envahis par la végétation, ont fait l'objet d'un débroussaillage en décembre 2017.

*Illustration 102 - Exutoires « gaz » - site du sondage de décompression Cantaranne 1 à Cransac, avant débroussaillage en novembre 2017 (à gauche) et après en décembre 2017 (à droite).*

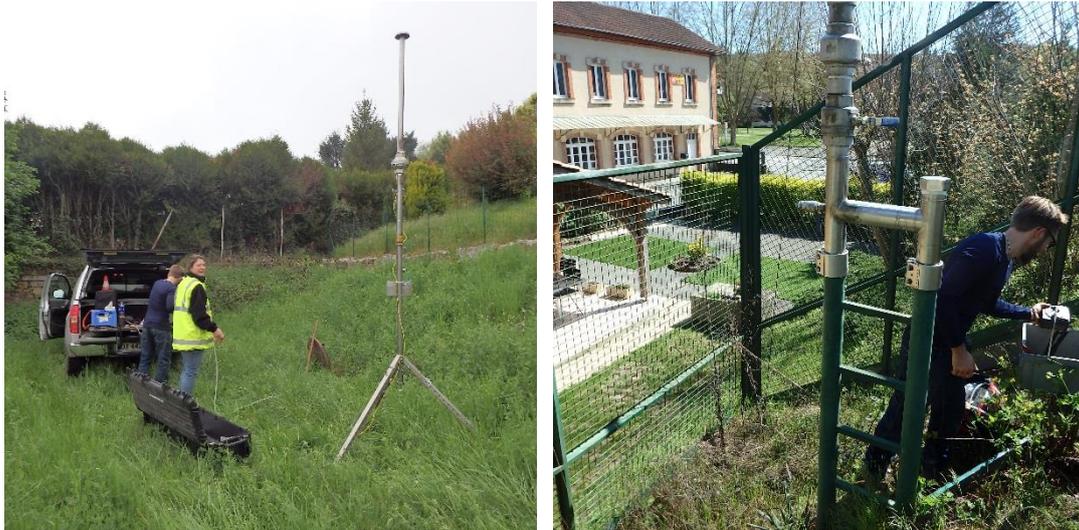
*Illustration 103 - Exécutoires « gaz » - pose d'un événement amovible sur le sondage de contrôle Puits 9 à Cransac (à gauche) et mesures « gaz » dans puits de mine Puits 6 du Fraysse à Cransac (à droite).*

- de poursuivre la surveillance « gaz de mine » du réservoir minier au droit des ouvrages La Buenhe et Puits 6 du Fraysse (cf. Illustration 103) avec pour le premier une dépose de l'évent et de l'enclos, et la pose d'un regard verrouillé et pour le second uniquement la dépose de l'évent (cf. § 4.5.5.) ;
- de maintenir une surveillance minimale jusqu'à la fin de l'ennoyage du réservoir minier même en absence avérée d'émission de gaz, au droit des ouvrages Treille-Haute 1 et Puits 1 ancien avec une déconnexion de l'évent du premier ;
- d'arrêter toutes les mesures sur l'ouvrage Puits 1 Nouveau et de le mettre en sécurité définitive.

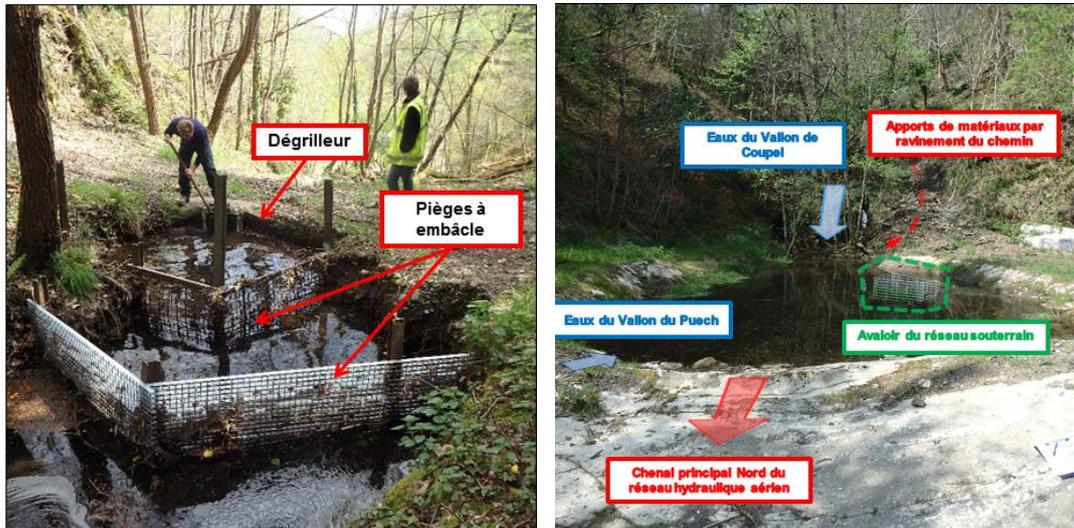
Les équipements destinés à limiter les transports solides dans le Vallon du Coupel sont régulièrement saturés de sédiments et de débris végétaux. En 2017, ils ont été nettoyés à chaque visite (cf. Illustration 104).

Illustration 104 - Dépôt de Joany à Viviez - Pièges à embâcle et dégrilleur du Vallon du Coupel (à gauche) Bassin de collecte des eaux des Vallons du Puech et de Coupel (à droite).

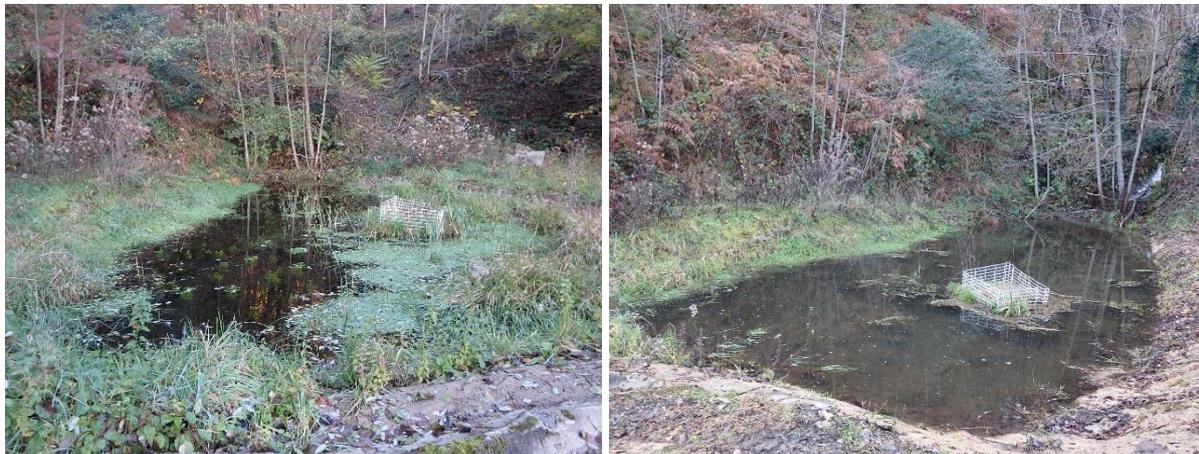
Suite à une forte accumulation de sédiments, le bassin (cf. Illustration 104) a été curé en décembre (cf. Illustration 105). Toutefois, l'avaloir du réseau hydraulique souterrain ne montrait pas de signe de colmatage. Des écoulements provenant du fossé de dérivation du Vallon du Coupel montrent son bon état de fonctionnement.

Illustration 105 - Dépôt de Joany à Viviez - Bassin de collecte des eaux des Vallons du Puech et de Coupel avant curage en avril (à gauche) et après en décembre (à droite).

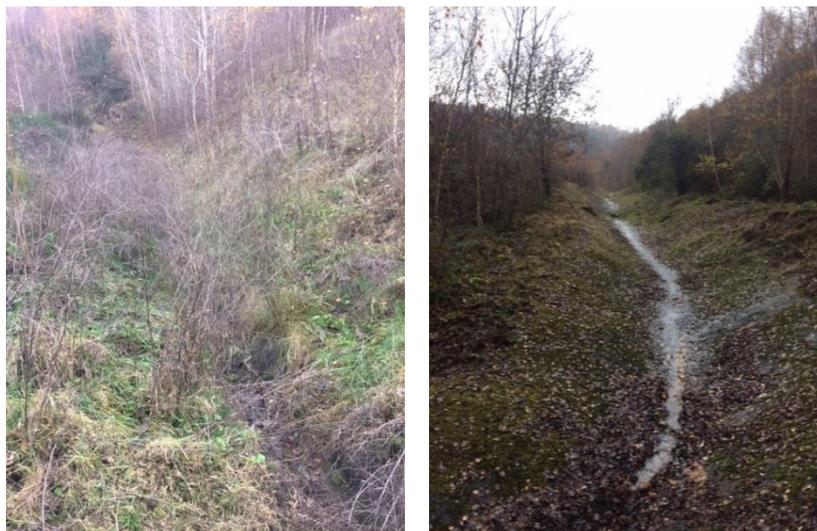
Le réseau hydraulique superficiel ne s'est pas dégradé au cours de l'année 2017. Un débroussaillage le long du chenal principal et des caniveaux secondaires a été réalisé en décembre 2017 (cf. Illustration 106).

Illustration 106 - Dépôt de Joany à Viviez - Réseau hydraulique superficiel en novembre (à gauche) et en décembre (à droite) après débroussaillage.

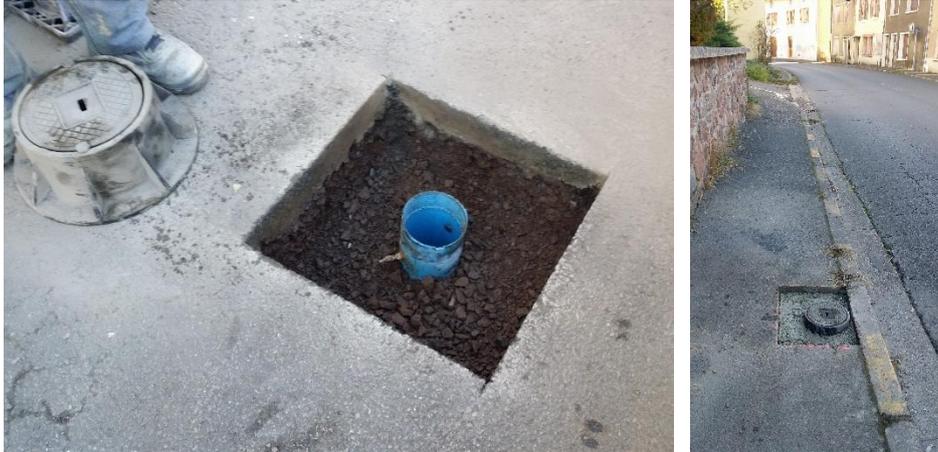
Suite à une visite détaillée du site en 2016, il est apparu que les têtes de sondage de quatre ouvrages forés sur voirie ou trottoir par GEODERIS dans les secteurs des comblements étaient endommagées et nécessitaient d'être reprises. Après un état des lieux le 14 novembre, les travaux se sont déroulés du 21 au 24 novembre (cf. Illustration 108).

*Illustration 108 - Investigations sous des maisons à Decazeville - Firmi (12) : remise en état des têtes de sondage d'ouvrages forés par GEODERIS.*

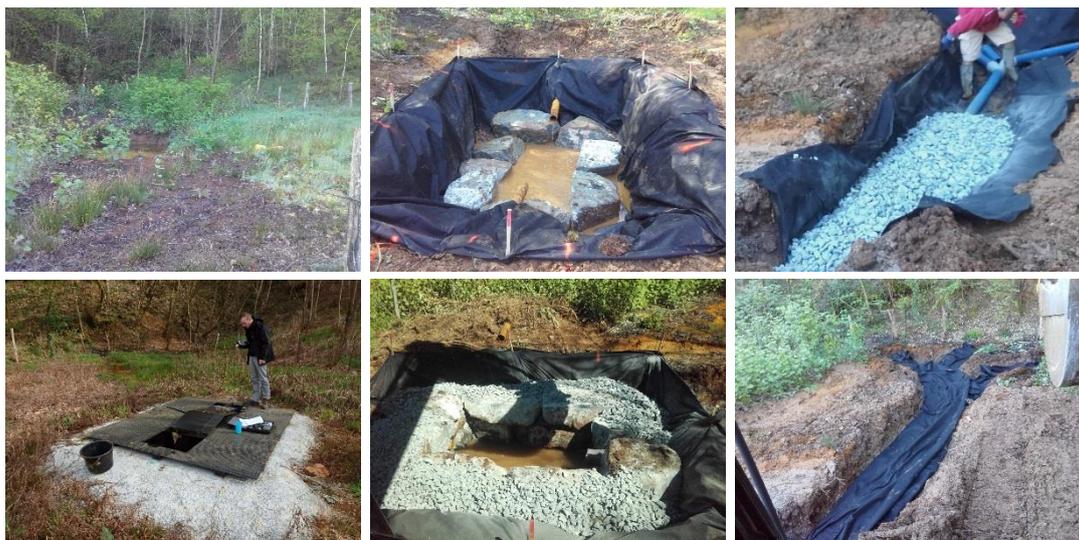
*Illustration 109 - Émergence minière écoulement Destresse - Ouvrage avant (en haut à gauche) et après travaux de réaménagement (en bas à gauche), travaux de confortement des berges du bassin (en haut et en bas au centre), installation du dispositif de drainage de la zone de débordement (en haut et en bas à droite).*

- curer et approfondir le bassin, puis poser des enrochements pour conforter ses berges, sur un géotextile (cf. Illustration 109) ;

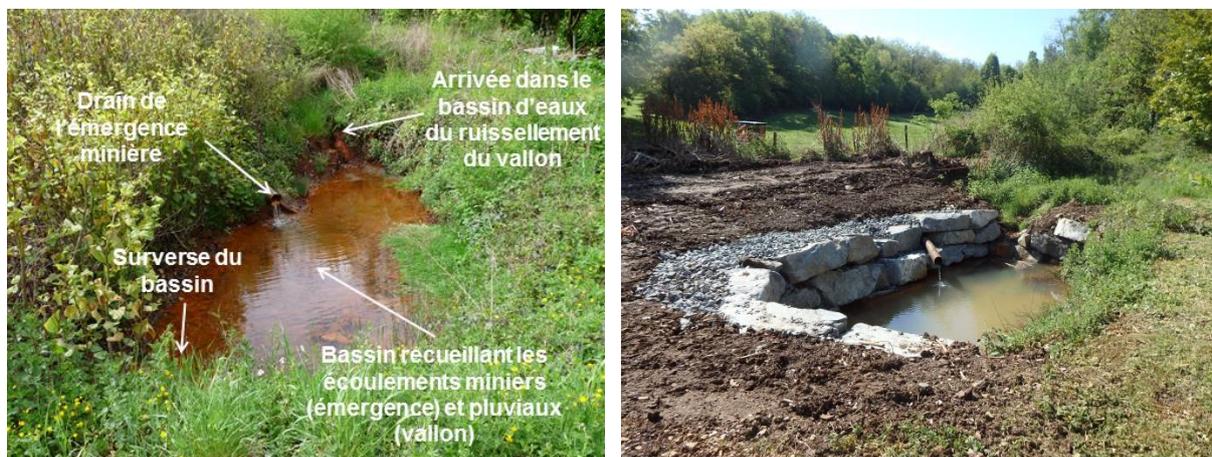
Cet ouvrage est constitué d'un drain installé dans le fond d'une tranchée reliant la galerie au ruisseau s'écoulant en fond de vallon. La jonction drain/ruisseau se fait au droit d'une petite mare (cf. Illustration 110), sujette au colmatage par accumulation de précipités d'hydroxydes de fer. L'écoulement des eaux minières a un faible débit (inférieur à 2 m<sup>3</sup>/h). Cette configuration ne permettant pas toujours de vérifier son fonctionnement et d'en mesurer son débit, des travaux consistant à :

Illustration 110 - Émergence minière de la galerie Combes-Feillantines - avant travaux en 2016 (à gauche) et après en avril 2017.

- conforter la berge du bassin en rive droite où arrive le drain de l'émergence minière par la mise en place d'enrochements sur la totalité de sa hauteur après la pose d'un géotextile anticontaminant couvrant le fond et les parties de berge concernées jusqu'à 1 m du bord du bassin (cf. Illustration 110) ;
- aménager l'arrivée du drain dans le bassin pour permettre des mesures de débit fiables en le rehaussant de 0,1 mètre et de façon à faciliter son hydrocurage.

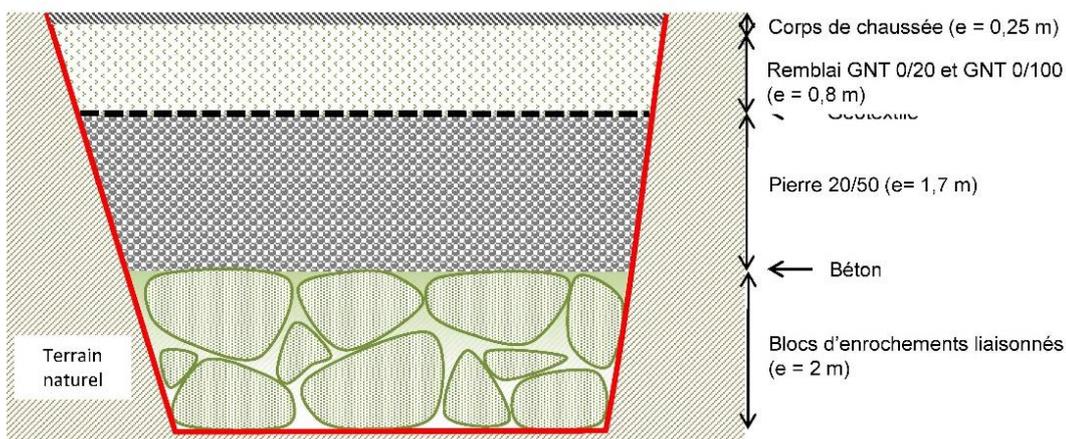
Illustration 113 - Fontis sous la rue E. Calvé à Decazeville (12) - Principe du comblement du fontis.

- comblement du vide (cf. Illustration 113) : remblaiement du fond de fouille sur 2 mètres de hauteur par un enrochement bétonné (percolation des enrochements par un béton liquide) puis sur 1,7 mètres de hauteur par du matériau drainant grossier et auto-compactable (pierre de granulométrie 20/50 cm), légèrement compacté au godet, isolement du remblai drainant par un géotextile anti-contaminant, comblement complémentaire de la fouille sur une épaisseur de 0,8 mètres à l'aide de grave non traitée (GNT). Les matériaux utilisés pour le remblaiement sont une roche massive, non calcaire ;

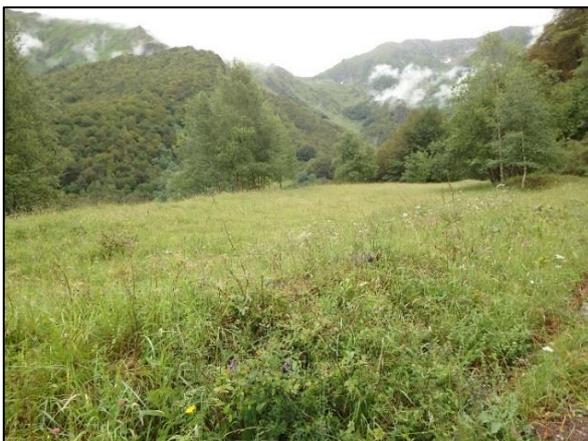
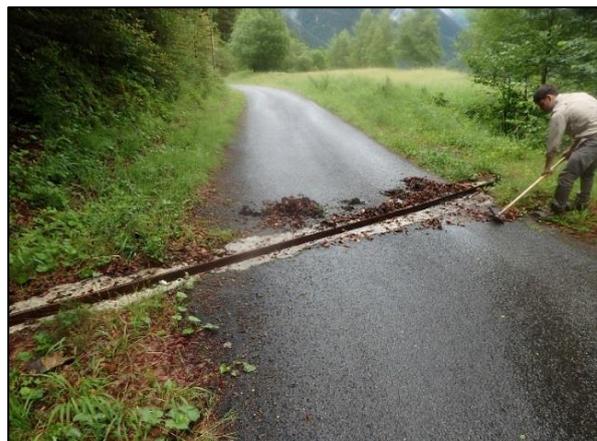
La partie sommitale de la verse, plane sur une vingtaine de mètres de largeur, ne présente pas de traces d'érosion ou de tout autre mouvement de terrain, prémices d'une instabilité majeure. Elle est recouverte d'herbe de prairie avec quelques bouleaux (cf. Illustration 115).

Le caniveau de dérivation en travers de la chaussée (cf. Illustration 115) et celui au nord-ouest de la plateforme qui permettent d'évacuer les eaux de ruissellement de la route dans le versant, sont régulièrement nettoyés. Celui au nord-ouest est dégradé en quelques points, sans que cela ne perturbe le bon écoulement des eaux.

*Illustration 115 - Ancienne mine de tungstène de Salau (09) : plateforme sommitale de la verse 1150 (à gauche), nettoyage du caniveau en travers de la chaussée (à droite).*

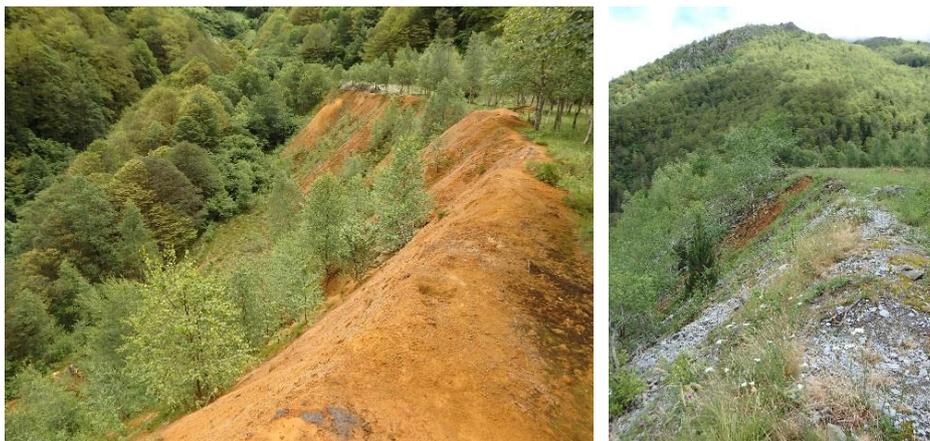
Au niveau de la partie Sud de la verse (cf. Illustration 119), les résidus de traitement orangés présentent un couvert végétal très diffus progressant très lentement. L'érosion reste très superficielle et ne provoque pas de recul de la crête de talus. Le bosquet d'arbres couchés dans la pente n'évolue pas. L'encroutement progressif des terrains de type « casque de fer » constitue une protection du versant contre l'action de l'érosion.

*Illustration 119 - Ancienne mine de tungstène de Salau (09) : verse 1230 - Partie sud du talus (à gauche) et partie nord (à droite).*

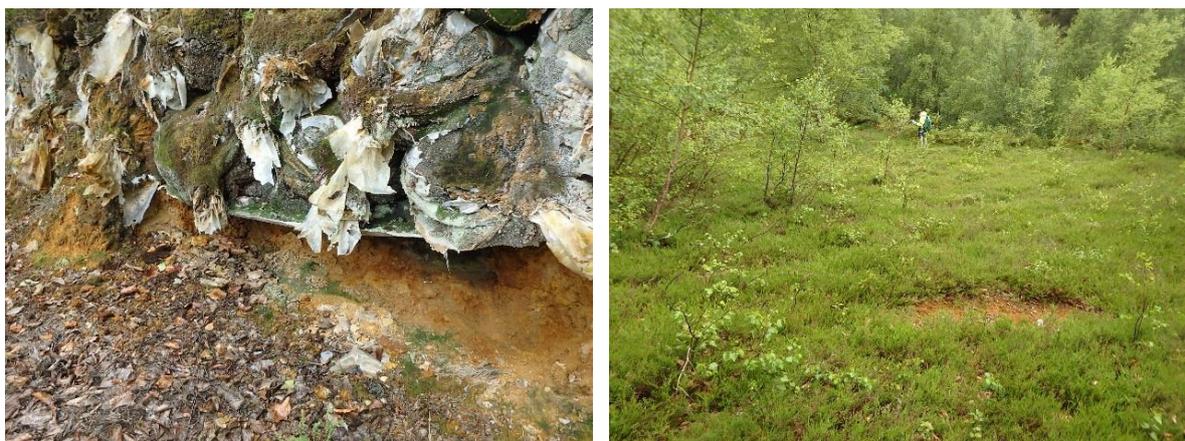
La partie nord de la verse (cf. Illustration 120) se singularise par une couverture en blocs de stérile d'exploitation très reconnaissable par sa couleur grise tranchant avec la couleur orange des résidus de traitement. Les zones d'arrachement superficiel en tête de verse restent en 2017 très localisées. Elles n'ont pas engendré de recul notable de la crête. Dans la pente, la végétation continue à se développer au niveau des résidus mis à nu et des stériles.

Tous les bassins de rétention en pied de verse sont épaulés par des digues constituées de sacs remplis de résidus de traitement minier. Situé au pied de la partie nord-est de la verse 1230, les bassins n° 1 et 2 présentent un niveau de remplissage proche du débordement (moins de 20 cm restant). L'état de leur digue est correct, hormis les dernières rangées de sacs détériorés (cf. illustration 120), mais, la couche « casque de fer » se développant à la surface des résidus limite son instabilité. Les bassins (cf. Illustration 120) et les digues sont couverts de bruyères avec quelques arbustes. Aucun apport terrigène récent n'est noté.

*Illustration 120 - Ancienne mine de tungstène de Salau (09) : digue du bassin n° 1 en pied de la verse 1230 avec sacs endommagés (à gauche) et végétation recouvrant le bassin (à droite).*

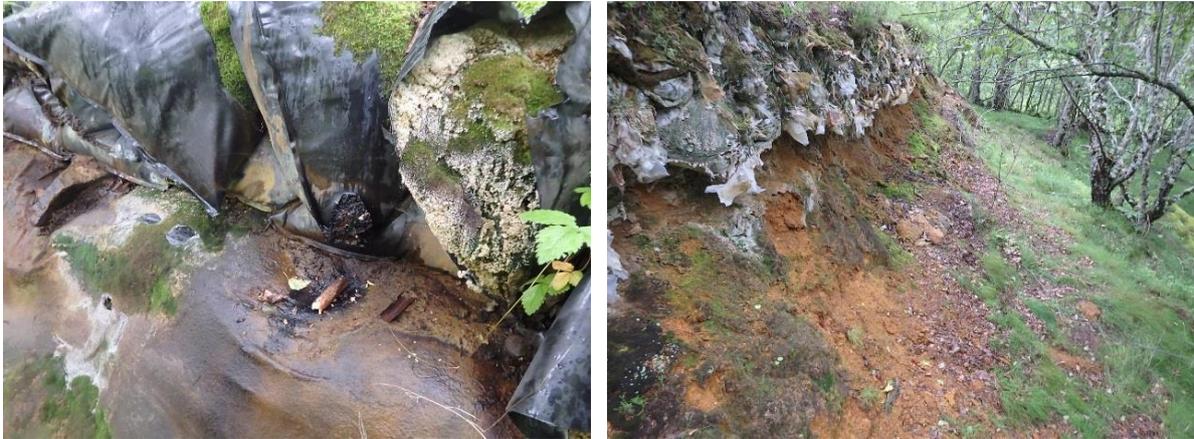
Au niveau du bassin n° 3, les derniers niveaux de sacs constitutifs de la digue semblent plus récents (cf. Illustration 121) suite à une probable phase de rehaussement. Toutefois, la revanche est de l'ordre de 30 cm de haut. La colonisation végétale du bassin et de sa digue se poursuit. Aucun apport terrigène significatif et récent n'est visible. L'état de la digue est

relativement correct malgré de nombreux sacs éventrés en partie sommitale et à sa base, et les résidus mis à nu localement.

*Illustration 121 - Ancienne mine de tungstène de Salau (09) : digue du bassin n° 3 avec sacs plus récents (à gauche) et pied de la digue du bassin n° 4 avec sous-cavage (à droite).*

Pour le bassin n° 4, les constats sont similaires à ceux faits sur les autres (poursuite de la végétalisation, pas de ravinement apparent, pas d'apport terrigène récent significatif, revanche en tête de digue de l'ordre de 20 à 50 cm, sacs constitutifs de la digue percés en partie haute, digue bien végétalisée). Toutefois, cette digue se singularise par un sous-cavage sur une trentaine de mètres, à sa base (cf. illustration 121).

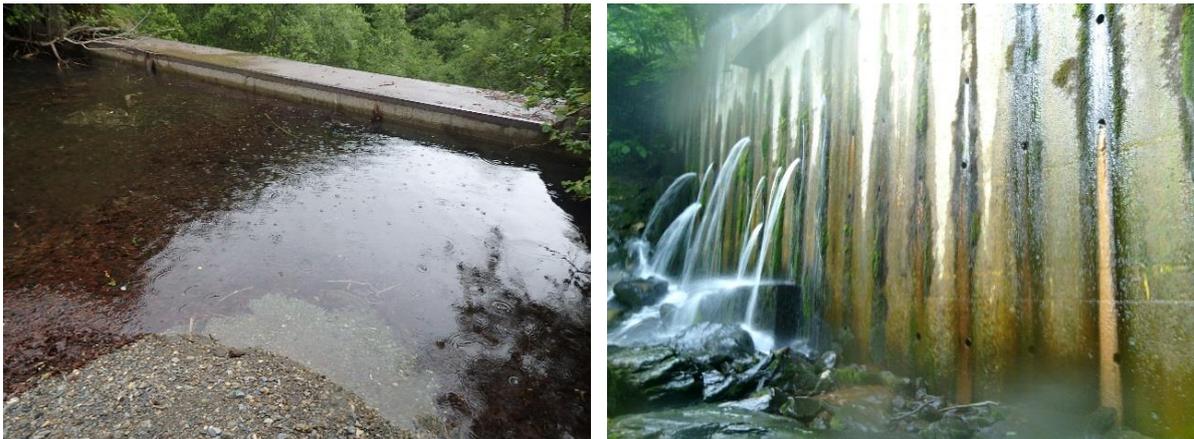
En juin 2017, le niveau d'eau dans la retenue en amont du barrage (cf. Illustration 122) sur le ruisseau des Cougnets était trop faible pour réaliser sa bathymétrie. La surverse du barrage ne fonctionnait pas lors de la visite (cf. Illustration 122). De nombreux graviers, galets et débris de végétaux étaient présents, empêchant pour certains l'évacuation des eaux par les barbacanes à l'aval du barrage (cf. illustration 122).

*Illustration 122 - Ancienne mine de tungstène de Salau (09) : retenue engravée en amont du barrage des Cougnets (à gauche) et barbacanes à l'aval (à droite) en juin 2017.*

En 2017, la retenue du barrage a poursuivi son engravement mais aucun désordre n'a été constaté en amont et en aval.

D'ici quelques années, un curage de la retenue sera à prévoir. Les sédiments seront à analyser avant leur envoi en filière adaptée. En effet, le barrage est un récepteur de pollutions potentielles solides ou liquides pouvant provenir de l'ancienne exploitation minière.

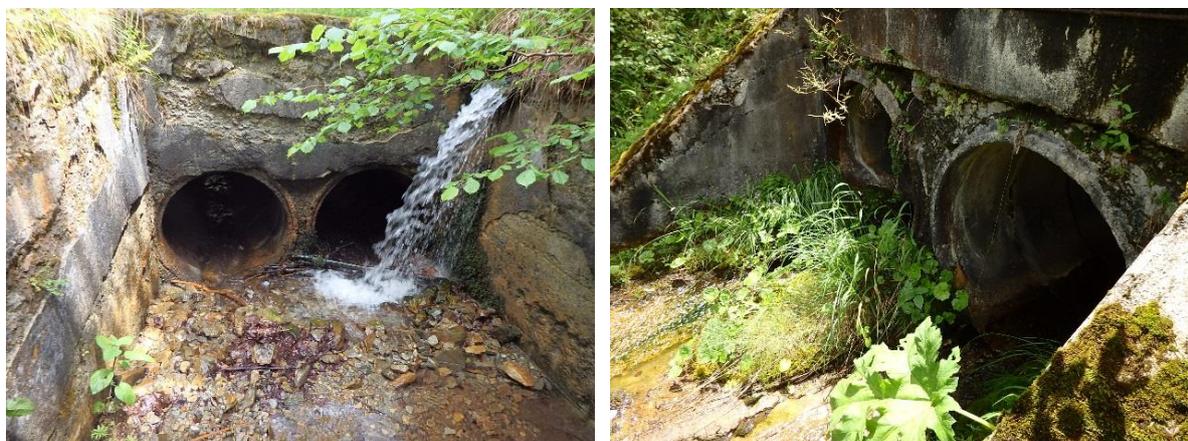
En 2011, l'émergence des eaux de mine provenant de la galerie 1230 a été aménagée afin d'éviter la mise en charge du réseau souterrain et des verses plus en amont dans le massif ainsi que leur déversement sur la chaussée. Les eaux minières rejoignent par une canalisation enterrée, le ruisseau d'Anglade. L'ouvrage récepteur au niveau de la confluence ne montre pas de détérioration (cf. Illustration 123).

Les écoulements passent ensuite sous la chaussée via deux buses montrant ni détérioration ni colmatage (cf. Illustration 123). À l'aval, aucun signe d'affouillement n'est observé.

*Illustration 123 - Ancienne mine de tungstène de Salau (09) : rejet des eaux minières de l'émergence minière de la galerie 1230 dans le ruisseau d'Anglade (à gauche) et écoulements à l'aval du passage sous la chaussée (à droite) en juin 2017.*

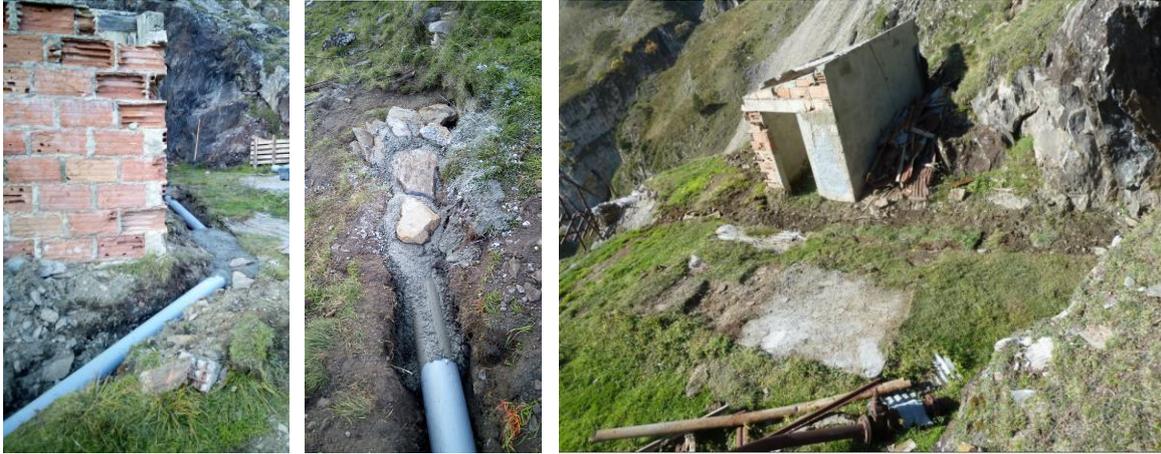
Illustration 125 - Sentein (09) : mise en sécurité de l'émergence minière du TB Saint-Jean à Bentaillou - pose de la canalisation (à gauche) puisard (au centre) et recouvrement de la tranchée de terre (à droite).

- au niveau de la plateforme à l'extérieur de la galerie, enterrée dans une tranchée peu profonde et branchée sur l'avaloir, une canalisation en 150 mm de diamètre et de 14 m de long, a été posée pour acheminer en souterrain les eaux minières jusqu'à leur point de rejet. Les connections entre tuyaux ont été bétonnées et l'ensemble a été recouvert avec les déblais de la tranchée et de la terre végétale (cf. Illustration 125),

- au sommet de la verse, un puisard (cf. Illustration 125) a été construit afin de permettre l'infiltration des eaux minières dans la pente en limitant le ravinement ;

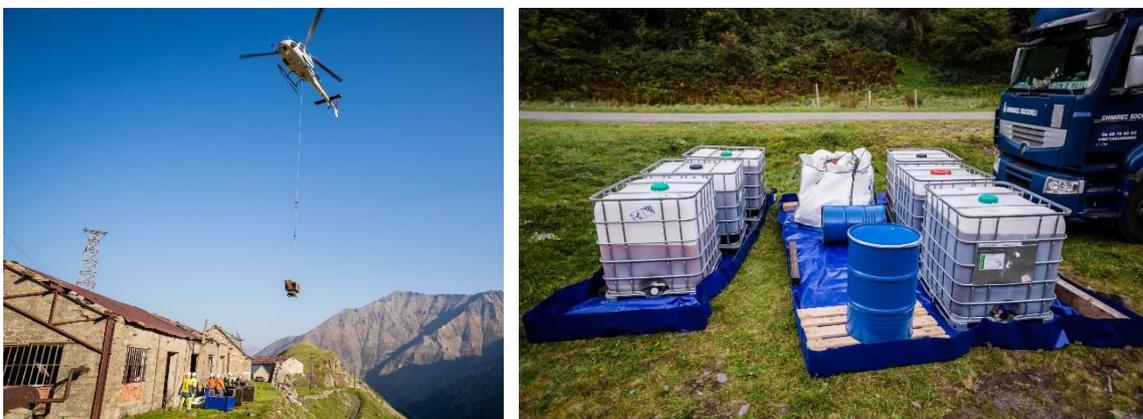
Illustration 126 - Sentein (09) : évacuation d'un transformateur vide par héliportage à Bentaillou (à gauche) - Zone provisoire de dépôt des déchets avant chargement dans camion ADR (à droite).

Une fois vidés, les cuves, les transformateurs et les fûts ont été déplacés à la main pour les sortir des bâtiments puis les évacuer vers la vallée par hélicoptère (cf. Illustration 126). L'ensemble des fluides, cuves, fûts et transformateurs a été entreposé au niveau d'une zone provisoire de dépôt, située dans la vallée et aménagée de cuves de rétention souples pour prévenir toute fuite des fluides, avant d'être chargé dans un camion conforme à l'ADR.

Au total 9,2 tonnes dont 5 tonnes de liquide comprenant 3,5 tonnes d'hydrocarbures, ont été évacuées des différents sites. De plus, treize contenants ont été démantelés : cinq transformateurs, trois cuves, dont une de 5 m<sup>3</sup> remplie aux deux-tiers de fuel, et cinq fûts dont la plupart vide.

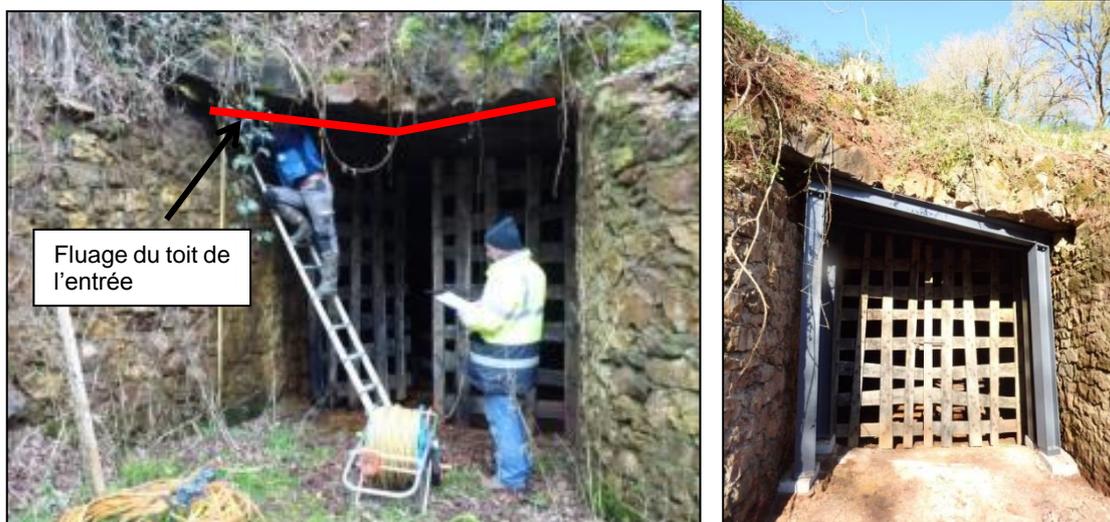
Lors de la visite de surveillance effectuée en 2016, le DPSM a constaté une convergence du toit de l'entrée de la mine sous la pression exercée par le talus situé au-dessus (cf. Illustration 129). À terme, cette dégradation pouvant s'accroître et provoquer des chutes de blocs, il est apparu nécessaire de sécuriser l'accès à la cavité vis-à-vis du personnel en charge de la surveillance. Dans ce contexte, la DREAL Occitanie, par sa saisine du 16 septembre 2016 a demandé au DPSM de procéder à la mise en sécurité de l'accès au « Quartier des Espeyroux » par confortement de l'entrée de la mine.

Illustration 129 - Quartier des Espeyroux à Muret-le-Château(12) - Entrée de la mine avant (à gauche) et après (à droite) travaux de confortement.

Les travaux se sont déroulées du 28 mars au 7 avril 2017.
