# Compte rendu d'activités DPSM Région Occitanie

## Année 2019

**BRGM/RP-69882-FR**

Novembre 2020

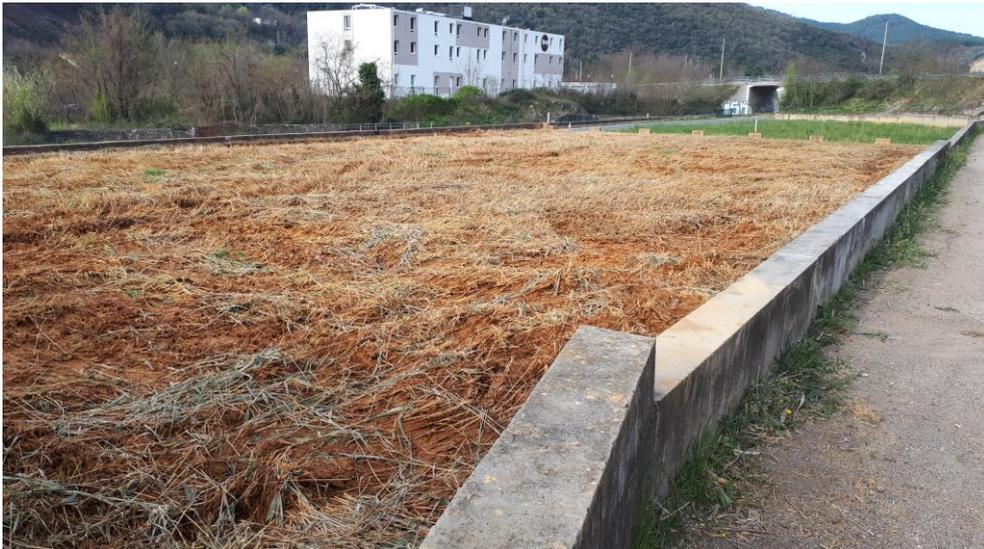
*Illustration 12 : Station de Destival – Lagune L2 faucardée - Saint-Martin-de-Valgalgues (30).*

- mars 2019 : faucardage de la lagune n° 2 (cf. Illustration 12) ;
- janvier, mars et juin : nettoyage de la cascade d'oxygénation ;
- juillet à décembre : curage de la lagune n° 1 (cf. Illustration 13).

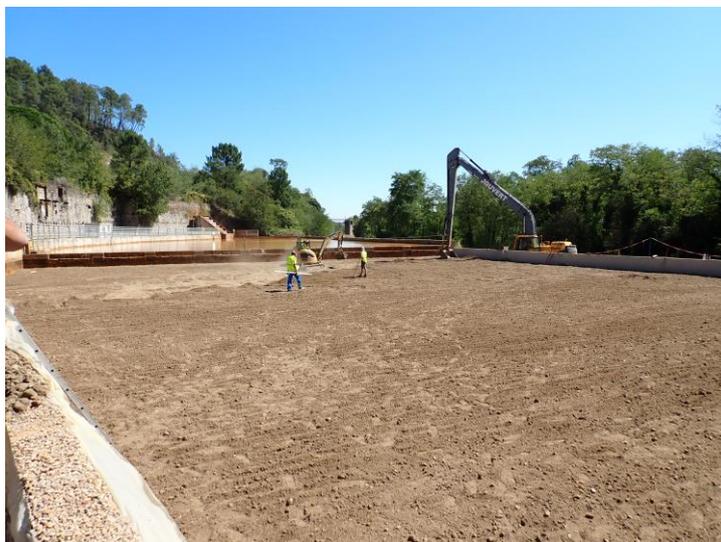
*Illustration 13 : Station de Destival – Lagune L1 en cours de curage – Phase de mise en place du substrat de terre végétale - Saint-Martin-de-Valgalgues (30).*

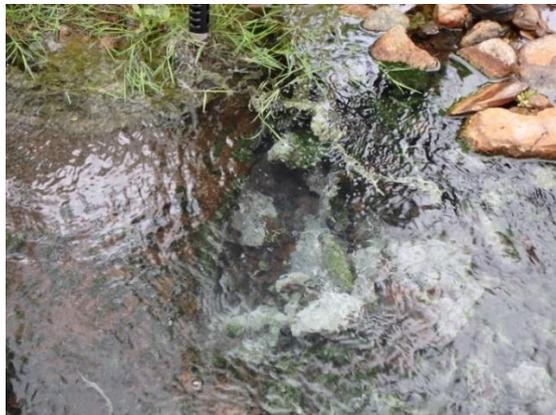
- *Esteyraings* : des arrivées d'eaux de mine sont toujours constatées au niveau de l'extrémité de la conduite débouchant dans les alluvions de l'Auzonnet. A noter qu'une odeur de H<sub>2</sub>S est réapparue localement lors de la seconde inspection semestrielle (cf. Illustration 14) ;

*Illustration 14 : Exutoire de l'émergence des Esteyraings dans le lit du cours d'eau - Le Martinet (30) (avril 2019).*

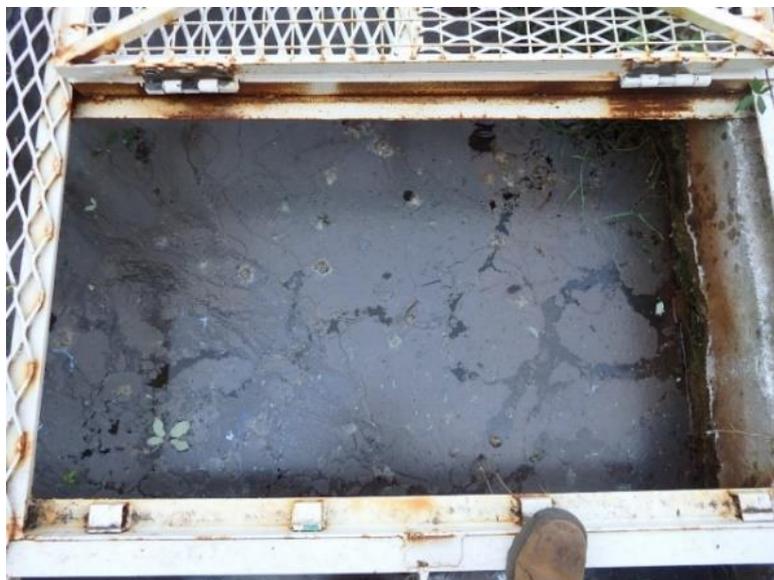
- *Silhol* : cette émergence montre un fonctionnement normal. Cependant un film blanchâtre est apparu pour la première fois lors du contrôle du second semestre (cf. Illustration 15) sans en connaître d'origine, les paramètres physico-chimiques mesurés restant dans la gamme classique de valeurs relevées depuis des années. Il conviendra d'analyser cette matière si sa présence persiste ;

*Illustration 15 : Émergence Silhol – Apparition d'un film blanchâtre – Molière-sur-Cèze (30) (août 2019).*

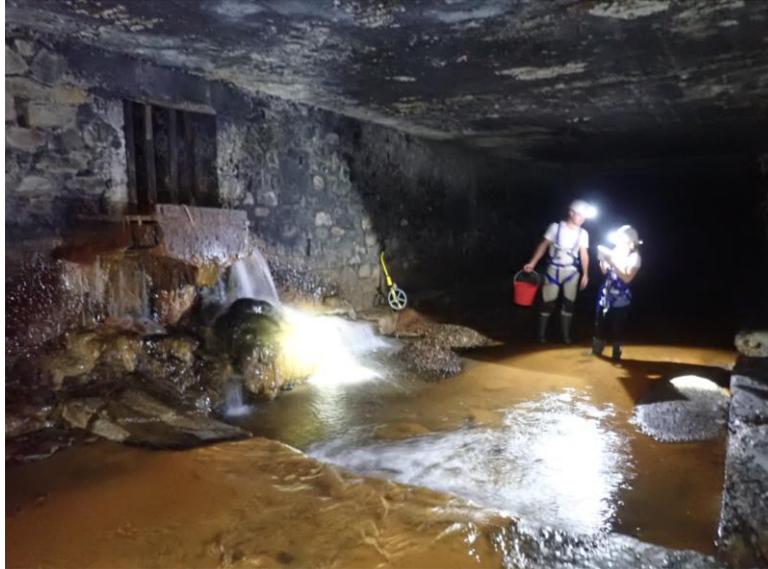
- *Verrerie - Mas Blanc* : Concernant l'émergence du Mas-Blanc, et comme en 2018, les contrôles n'ont pu être effectués au premier semestre en raison du débit d'eau trop important dans la galerie permettant de rejoindre le point de mesure. Par contre, les vérifications ont pu être pratiquées en toute sécurité en août (cf. Illustration 16) ;

*Illustration 16 : Émergence du Mas-Blanc – Accès au point de contrôle - La Grand'Combe (30) (août 2019).*

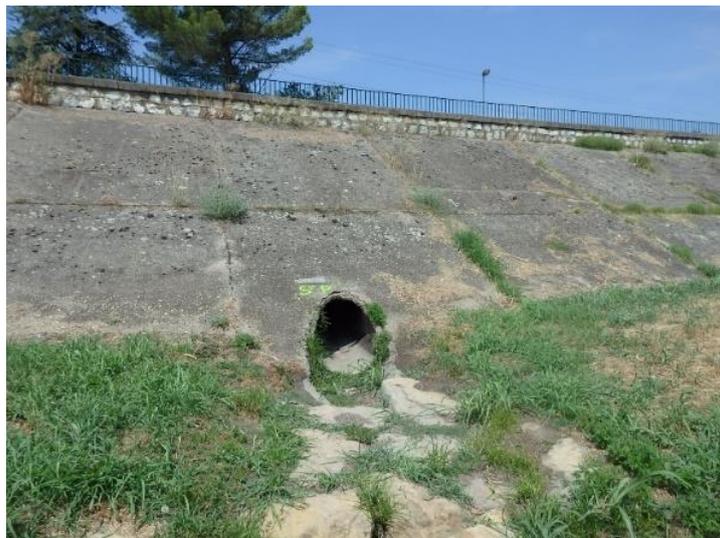
- *Saint-Pierre* : constituant une émergence de secours par surverse, cette galerie ne montre plus d'écoulement d'eaux de mine depuis des décennies. De plus, le ruisseau couvert permettant à des eaux pluviales de se déverser dans l'émergence minière ayant été dévié en 2019, aucun écoulement n'a été observé lors des deux inspections semestrielles (cf. Illustration 17). Un nettoyage complet de la galerie, partiellement colmatée par des boues, est envisagé à moyen terme (cf. § 4.1.5) ;

*Illustration 17 : Émergence de la Galerie Saint-Pierre : absence de venue d'eau - Alès (30) (août 2019).*

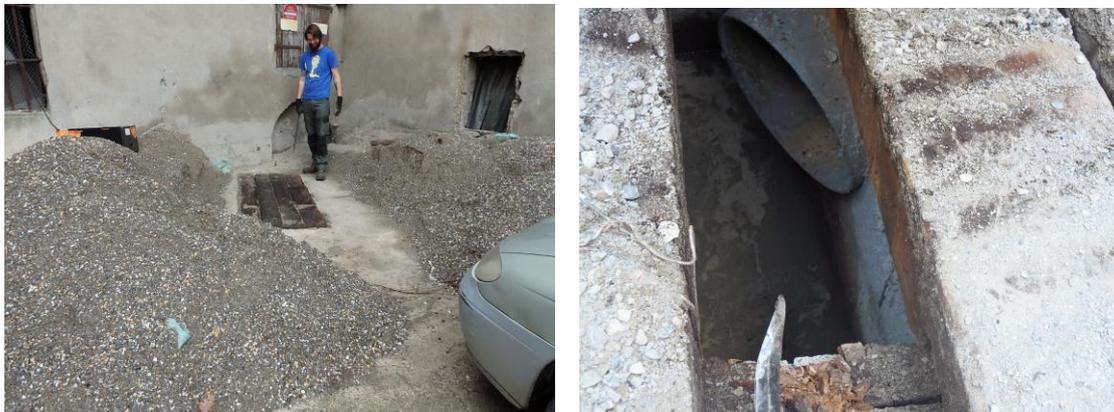
- *Nationale* : l'émergence débouche dans un bassin récepteur sécurisé par des traverses en bois, jusqu'à récemment recouvertes par un important monticule de gravats qui a pu être dégagé (cf. Illustration 18). Le point de contrôle direct de l'émergence a pu être vérifié et n'a pas montré d'écoulement. Il est envisagé de procéder à un hydrocurage et à une inspection caméra de cette émergence de secours du réservoir minier de Rochebelle.

Illustration 18 : Émergence Nationale : point de contrôle dégagé et ne montrant pas d'écoulement - Saint-Martin-de-Valgalgues (30) (photo de gauche – avril 2019, photo de droite – août 2019).

Par ailleurs, un débroussaillage et des opérations de curage au droit de certaines émergences sont prévus courant 2020. De plus, divers petits travaux sont à envisager, de préférence dès 2020, d'une part pour sécuriser l'accès aux points de contrôle (Mas-Blanc, Saint-Hyppolite, Saint-Illyde / Saint-François), d'autre part pour procéder à des hydrocurages et des vidéo-inspections (Royale, Nationale, Saint-Hyppolite, Sainte-Barbe), et enfin pour aménager des petits seuils déversoir pour fiabiliser les valeurs de débit mesurées.

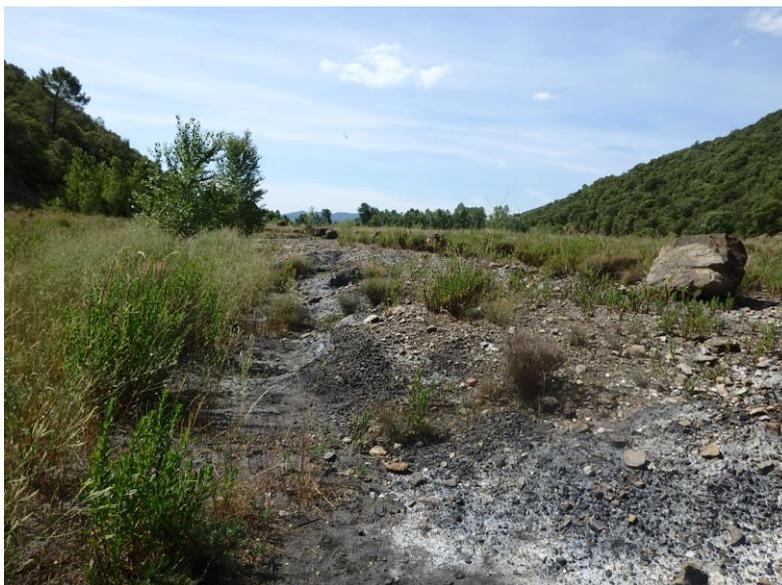
- les berges du fossé de secours, situé entre l'entrée du ruisseau couvert et celle du plan incliné, sont progressivement affectées par des phénomènes de ravinement à l'origine d'une exhumation localisée des schlamms (résidus de lavage du charbon) - cf. Illustration 21, ces derniers étant susceptibles d'être sujets à des phénomènes d'échauffement et d'auto-combustion. De plus, des produits d'érosion provenant des deux berges du fossé ont tendance à s'accumuler dans l'ouvrage hydraulique, et de la végétation ligneuse se développe, pouvant à terme perturber l'écoulement des eaux en cas de besoin. Il est prévu un débroussaillage en 2020.

*Illustration 21 : Ravinement sur le flanc Ouest du fossé des Oules, et mise à nu de schlamms - Laval-Pradel (30).*

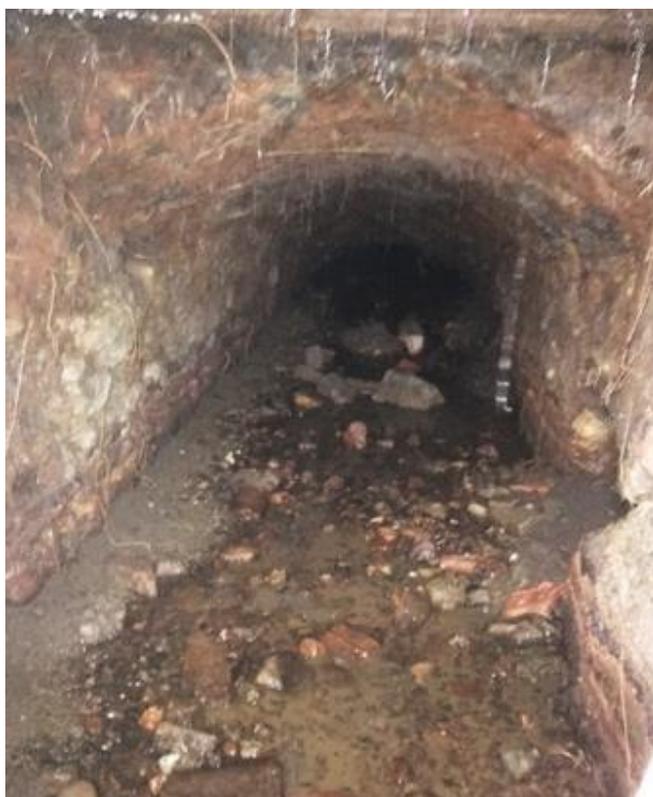
Les inspections effectuées en fin d'année 2013 et en début 2014 ont mis en évidence l'existence d'un ouvrage pluvial se déversant directement dans la galerie Saint-Pierre, mais également un colmatage important de l'ancien ouvrage minier par des sédiments boueux, des graviers et des blocs (cf. Illustration 23).

*Illustration 23 : Galerie Saint-Pierre - Colmatage d'une partie de la galerie par des sédiments - Commune d'Alès (30).*

Cependant, dans la mesure où des ouvrages d'assainissement pluvial se déversaient dans l'ancienne galerie minière au niveau de sa portion terminale, la DREAL Occitanie a pris contact avec divers gestionnaires de réseau pluvial, dont la communauté de communes d'Alès. Depuis, la collectivité a dévié le réseau pluvial urbain afin qu'il ne se déverse plus dans la galerie Saint-Pierre. De son côté l'État a prévu de prendre en charge le nettoyage de la galerie Saint-Pierre.

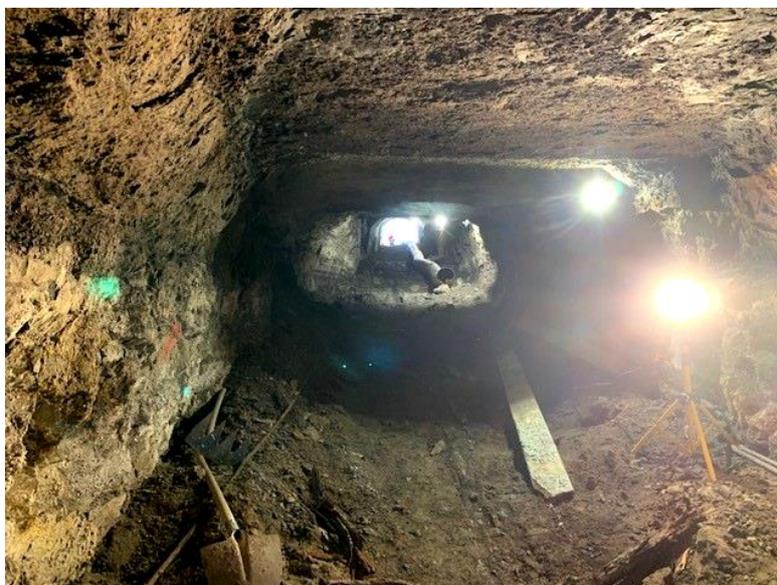
Dans un premier temps, des travaux préparatoires ont permis de désobstruer l'entrée de la galerie et de faire un repérage précis de l'ouvrage et de le recalibrer précisément sous l'habitation exposée, par le biais d'un géomètre topographe (cf. Illustration 24). À noter que l'atmosphère au sein de la descenderie s'est avérée appauvrie en oxygène et riche en radon, ce qui a nécessité la mise en place de moyens spécifiques afin de permettre aux techniciens d'évoluer dans la galerie en toute sécurité (aéragé mécanique et cloison d'extrémité).

*Illustration 24 : Saint-Julien – ÉTAT de la descenderie avant comblement - Saint-Paulet-de-Caisson (30).*

Après consultation en 2019, le Maître d'œuvre et l'entreprise de travaux ayant été désignés, le chantier de comblement par le fond est programmé début 2020, avant de refermer l'entrée de galerie par foudroyage de la structure.

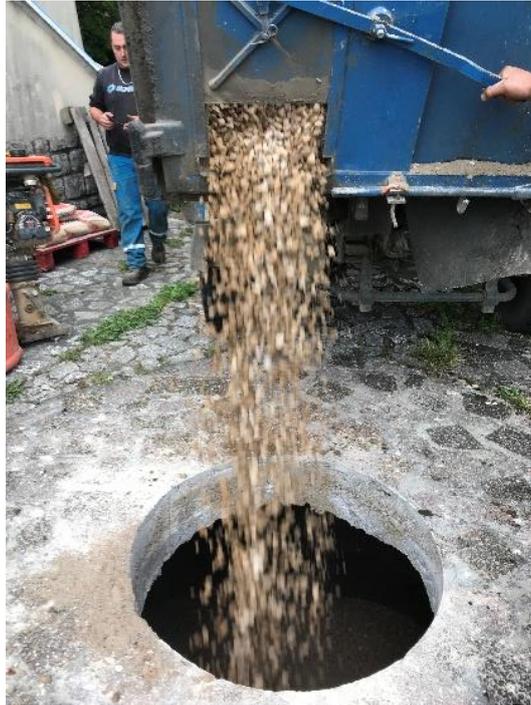
*Illustration 25 : Puits Sirodo – Opération de comblement de l'ouvrage - Gagnières (30).*

Suite à l'obtention de crédits alloués par le Ministère de la Transition Écologique et Solidaire, les travaux ont été effectués en avril 2019 (cf. Illustration 25). À noter que la tête de puits a été fermée par un regard de visite qui permettra de vérifier l'absence de tassements résiduels dans l'ouvrage, et le cas échéant de procéder facilement à un nouvel ajout de matériaux.

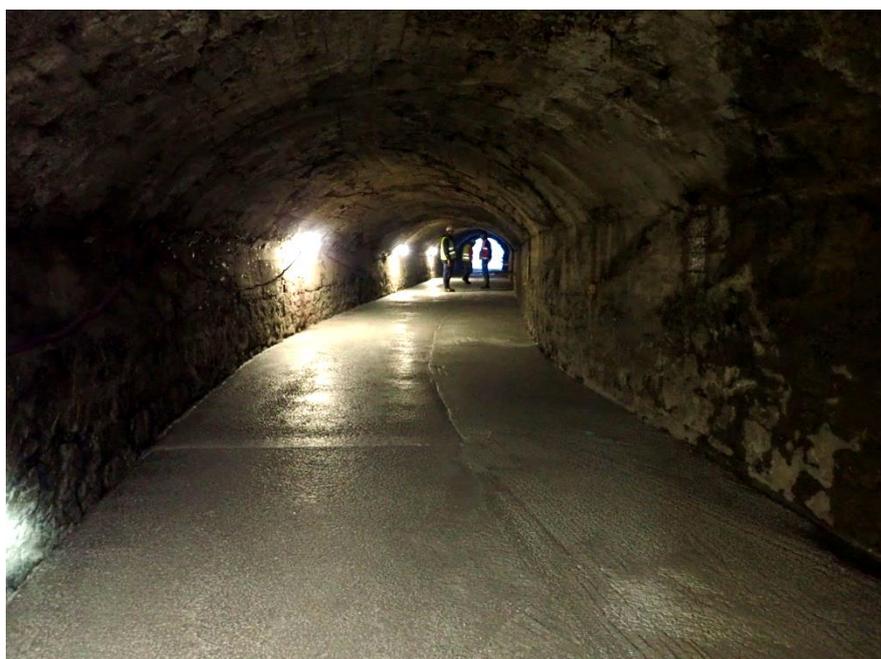
*Illustration 27 : Ruisseau couvert Lascous – Radier reconstitué après travaux - Laval-Pradel (30).*

Face aux désordres qui affectaient progressivement le radier, et sur proposition du BRGM/DPSM, la DREAL Occitanie a pu débloquer un budget pour engager des travaux de réfection dès 2019, au dernier trimestre.

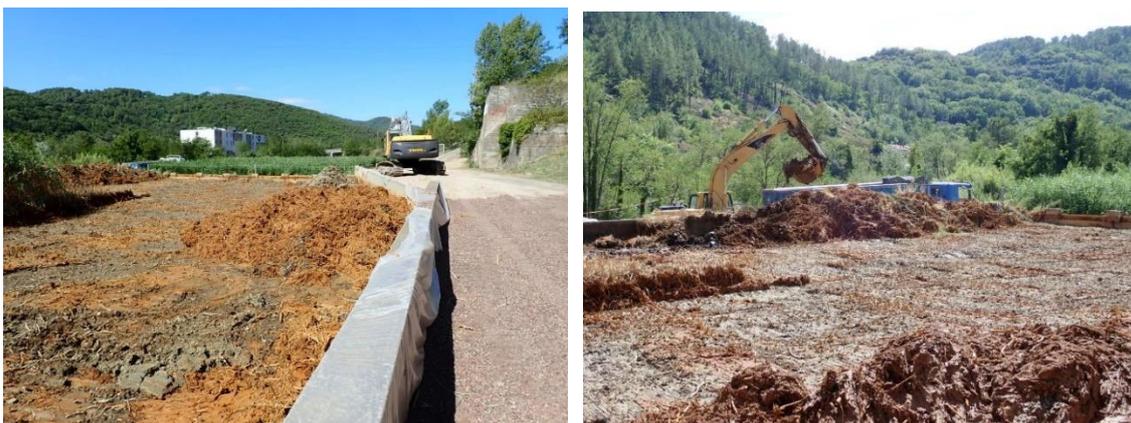
Illustration 28 : Curage de la lagune L1 de la station de Destival – Saint-Martin-de-Valgalgues (30).

- le faucardage des roseaux (environ 18 t) ;
- le curage des boues contenues dans la lagune L1 (environ 1 700 t) et leur élimination en installation de stockage de déchets non dangereux (ISDND) ;
- la plantation de roseaux sur un substrat reconstitué (4 000 plants) ;
- la réparation des fuites observées le long des murs de la lagune L1 depuis l'intérieur de l'ouvrage.

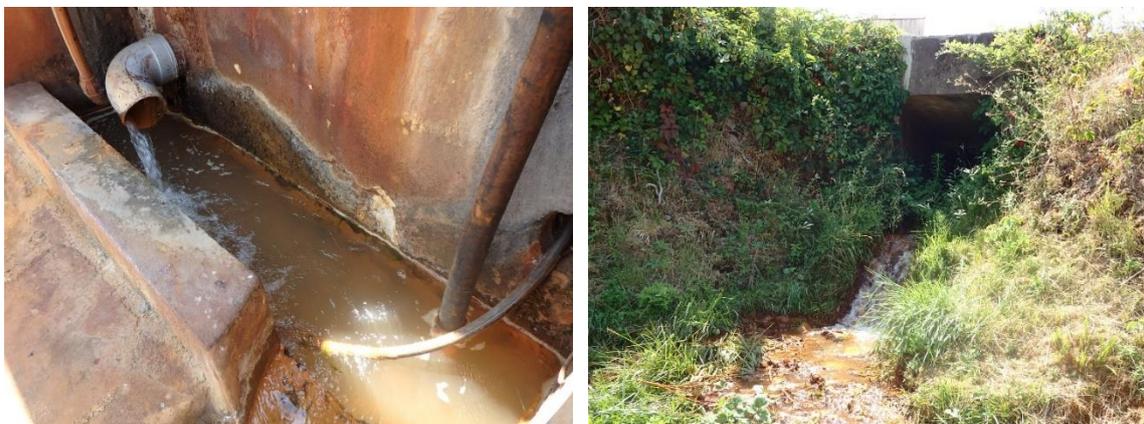
- **TB Frangouille** : le contrôle de l'émergence et de son canal d'évacuation n'a pas mis en évidence d'anomalie de fonctionnement en 2019 (cf. Illustration 31). Les variations de débits et de paramètres physicochimiques des eaux minières restent dans les plages usuellement obtenues depuis le début de la surveillance menée par le BRGM/DPSM.

Illustration 31 : TB Frangouille - À gauche : rejet dans le canal d'évacuation ; À droite : rejet dans le milieu naturel récepteur - La Tour-sur-Orb (34).

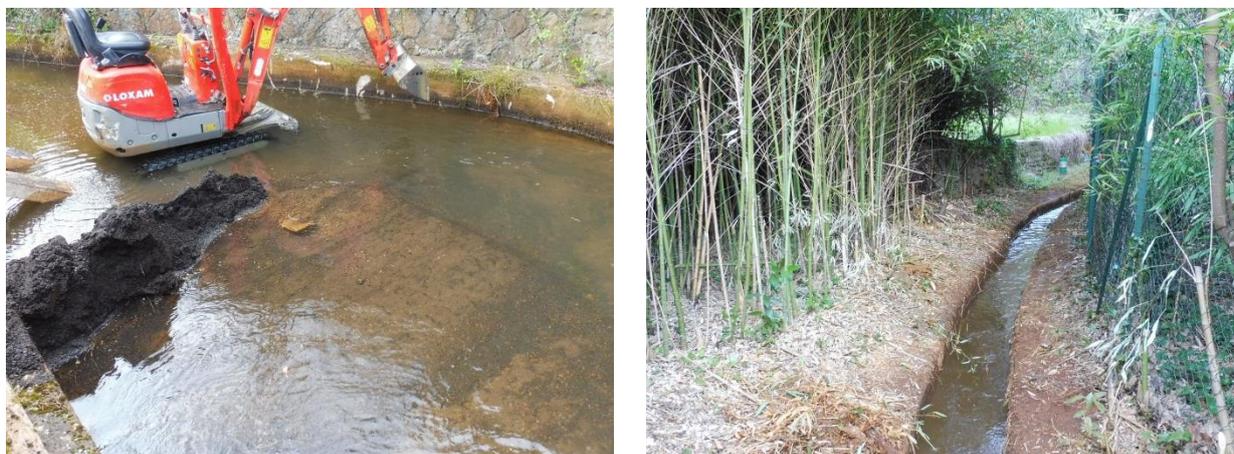
- *TB Grand Champ* : le bassin de collecte et le fossé d'évacuation se sont révélés légèrement envasés par les boues ferrugineuses (cf. Illustration 32) et ont fait l'objet de travaux de curage au 1<sup>er</sup> trimestre 2019. Comme à chaque visite, il a été nécessaire de nettoyer manuellement la grille de sortie du chenal, encombrée par des végétaux morts. À noter que les berges du petit canal de rejet ont fait l'objet de travaux de débroussaillage (cf. Illustration 32). En 2019, les débits mesurés se sont révélés en baisse entre le premier contrôle et la seconde visite, sans pour autant que ces résultats dénotent un fonctionnement anormal ;

*Illustration 32 : TB Grand-Champ - À gauche : vue des travaux de curage du bassin (avril 2019) - À droite : berges du canal de rejet nettoyées débroussaillées (avril 2019)- Graissessac (34).*

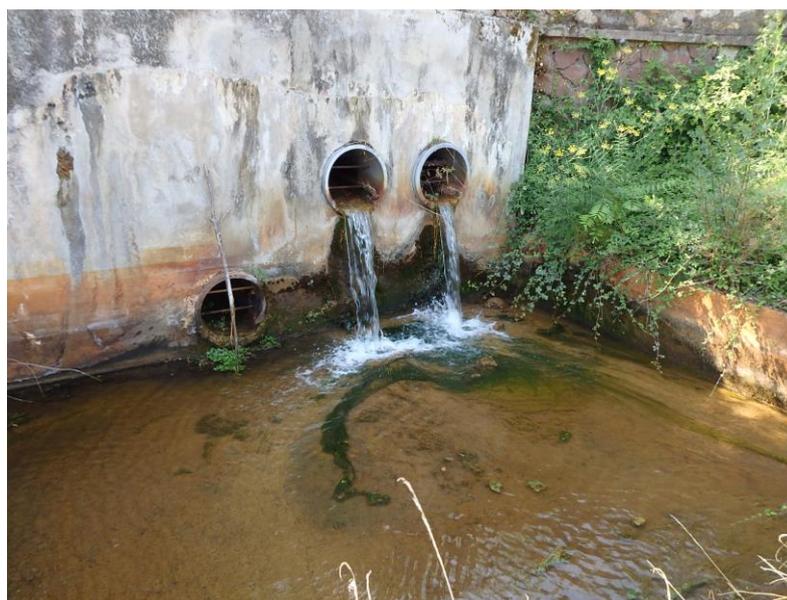
- *TB 250 et surverse du puits Debay* : les constats faits au 1<sup>er</sup> et au 2<sup>nd</sup> semestre 2019 n'ont pas mis en évidence d'anomalie de fonctionnement sur l'émergence du TB 250, ni sur la surverse du puits Debay, malgré des débits en baisse d'une visite à l'autre (le niveau d'eau dans le bassin récepteur étant également moins haut lors de la seconde inspection). Le débit relevé au puits Debay (cf. Illustration 34) s'est révélé moins fort que pour le TB 250, mais les eaux sortant sont plus minéralisées. De son côté, la végétation continue à envahir le site et a fait l'objet d'un débroussaillage en avril (cf. Illustration 35). Un curage des végétaux présents dans le bassin et dans le canal d'évacuation ont également été réalisés.

*Illustration 33 : Émergence du TB 250 - Le Bousquet-d'Orb (34).*

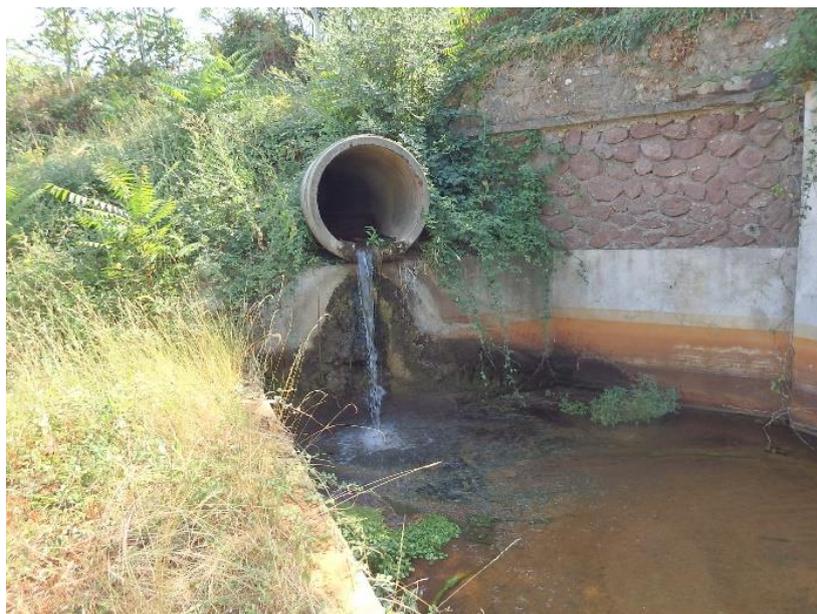
*Illustration 34 : Émergence du puits Debay - Le Bousquet-d'Orb (34).*

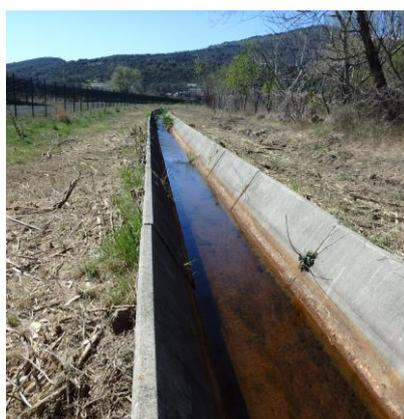
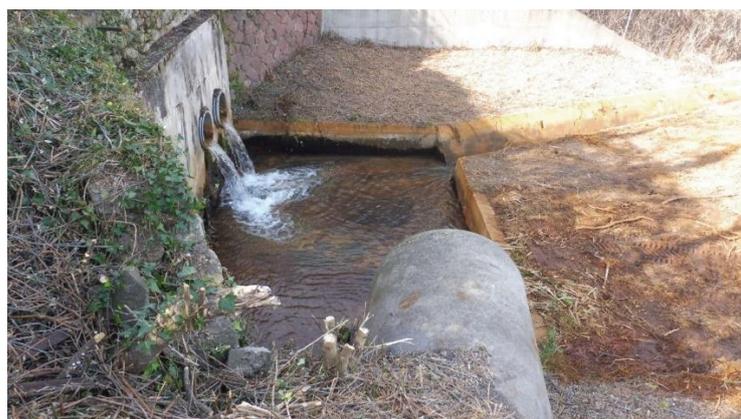
*Illustration 35 : TB 250 – Abords du canal d'évacuation après débroussaillage - Le Bousquet-d'Orb (34).*

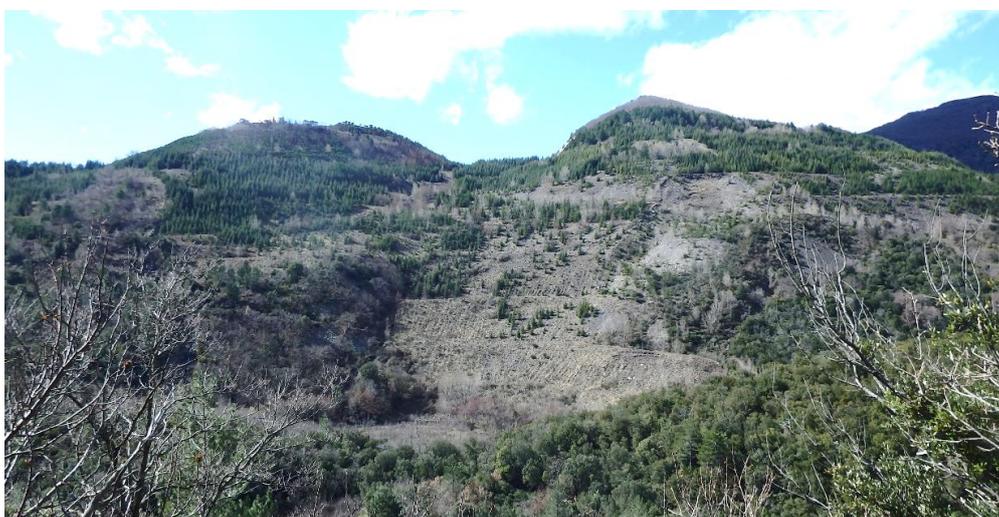
Concernant la verse des Brouttes située sur la commune de Camplong (34), le suivi topographique avait été renforcé en 2015 en raison des pluies exceptionnelles de l'automne 2014 qui étaient à l'origine d'une réactivation significative des 2 vastes glissements de terrain affectant l'amas de stériles miniers (cf. Illustration 36). Les résultats topographiques de 2015 ayant montré un amortissement progressif, il a été décidé depuis de réduire la fréquence du suivi en passant à un levé par semestre.

*Illustration 36 : Verse des Brouttes - Panorama des deux grands glissements - Camplong (34).*

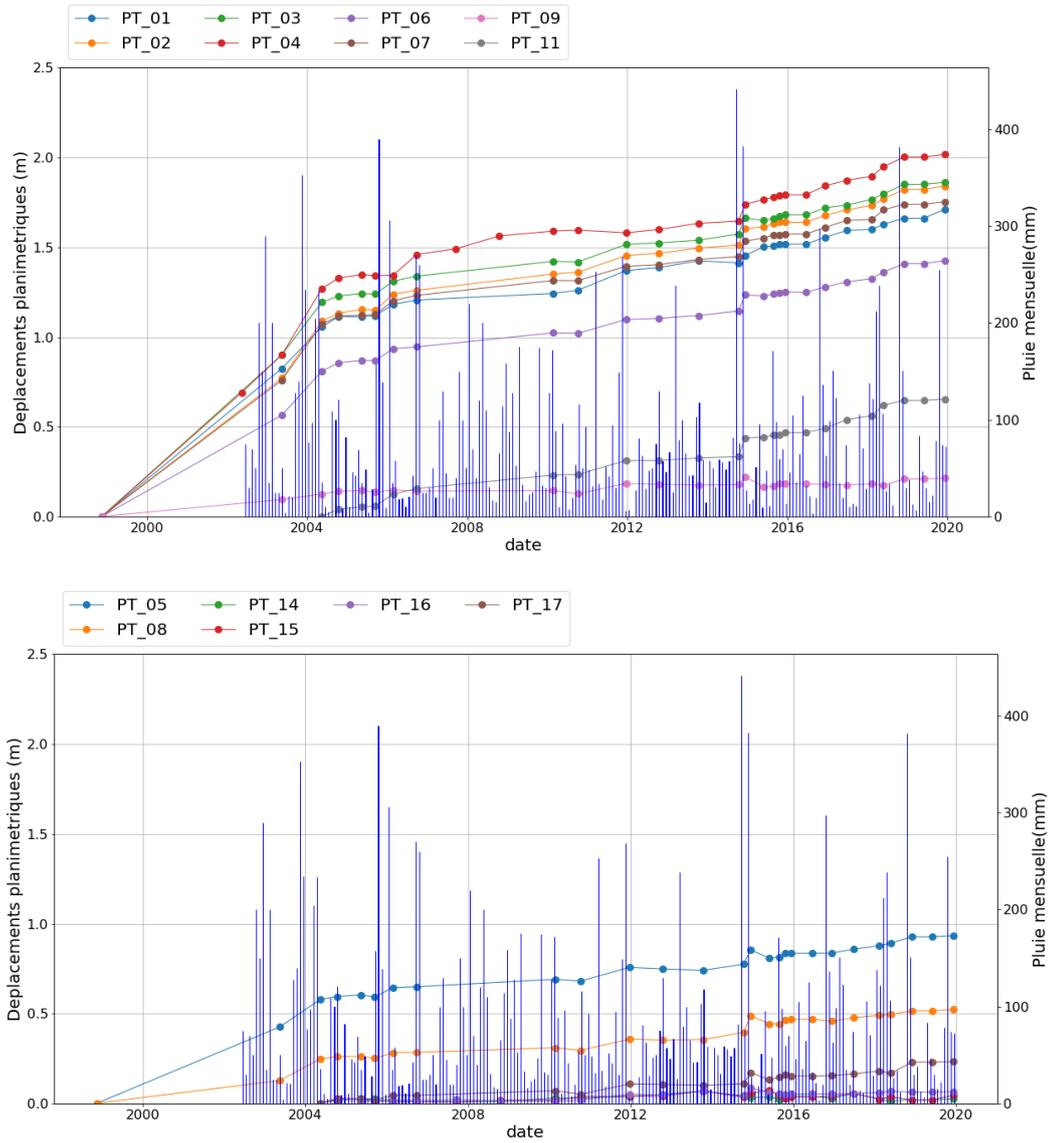
- après une année 2018 très humide qui avait montré une légère tendance à l'accélération des déplacements, les campagnes topographiques de 2019 semblent confirmer une reprise du ralentissement des mouvements (cf. Illustration 38). Cette tendance à l'amortissement des déplacements est cohérente avec la pluviométrie de 2019 ;

Illustration 38 : Verse des Brouttes - En haut : déplacement horizontal des 8 repères suivis dans le glissement nord et pluviométrie mensuelle - En bas : déplacement horizontal des 6 repères suivis dans le glissement sud et pluviométrie mensuelle - Camplong (34).

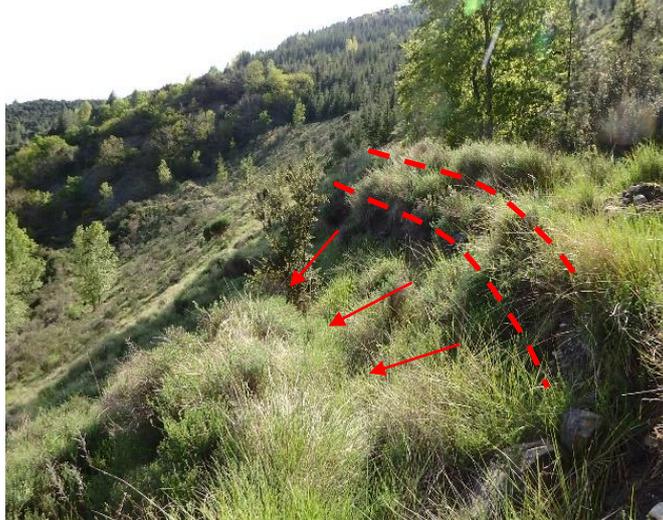
*Illustration 39 : Verse des Brouttes - Glissement superficiel en tête de la digue piège à blocs - Camplong (34).*

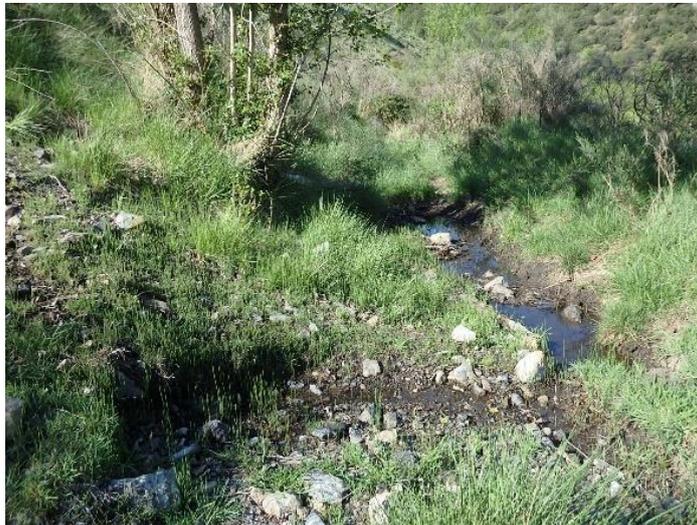
- le phénomène de renard hydraulique (ou boulangue) se poursuit en partie sud et basse du versant, sans pour autant mettre en évidence de soutirage significatif de matériaux fins (cf. Illustration 40) ;

*Illustration 40 : Verse des Brouttes - Persistance d'un renard liquide en partie basse de la verse - Camplong (34).*

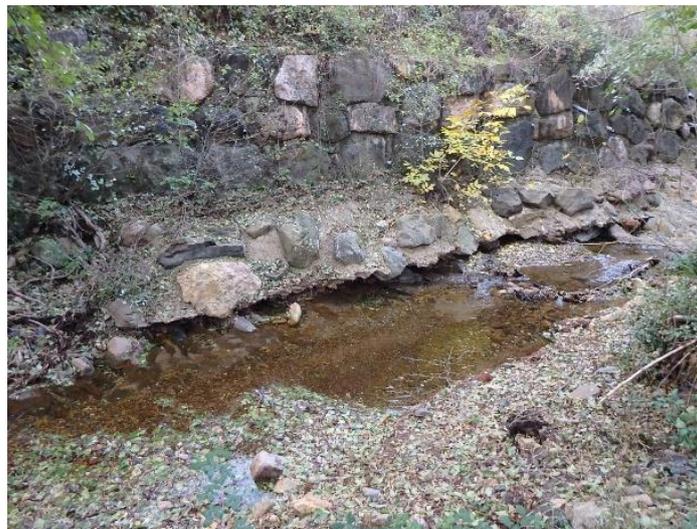
- les phénomènes de sous-cavage, observés depuis 2016 à la base de la bêche des enrochements présents dans l'Espace en pied de verse, n'ont pas évolué en 2019 (cf. Illustration 41). Afin de remédier durablement à ce type de désordres, une étude de faisabilité a été engagée en 2019 pour mettre en place des seuils de correction torrentielle dans le cours d'eau (cf. § 4.2.5).

*Illustration 41 : Phénomènes d'affouillement au pied de la Verse des Brouttes - Camplong (34).*

Afin de durablement prévenir tout risque d'affouillement de la digue en enrochement protégeant le pied de la verse des Brouttes contre les crues de l'Espace (cf. § 4.2.2), le BRGM/DPSM a proposé à la DREAL d'aménager le cours d'eau. Une étude de faisabilité a été menée en 2019, proposant plusieurs solutions graduelles allant de la réfection de la bêche de protection en base de digue, jusqu'à la création de seuils de correction torrentielle afin de faciliter l'atterrissement des sédiments dans le cours d'eau. Il appartiendra à la DREAL de retenir la solution la mieux adaptée au contexte.

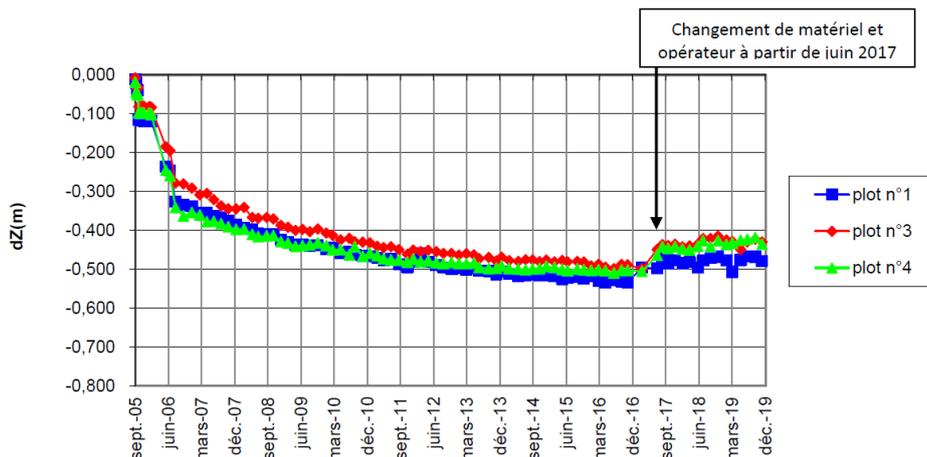
Le suivi géodésique des 2 stockages de résidus de traitement de Montredon et de l'Artus sur le site de Salsigne n'a pas montré d'évolution préjudiciable en 2019 quant à une éventuelle instabilité « en grand ». La consolidation des boues de Montredon est désormais quasi-achevée et les tassements en surface ne sont plus significatifs (cf. Illustration 46).

Illustration 46 : Suivi de la consolidation au sommet de Montredon - Salsigne (11).

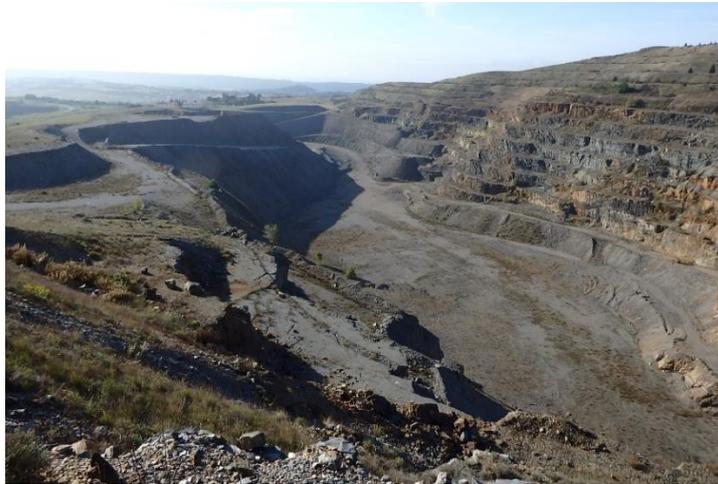
La mine à ciel ouvert (MCO) fait l'objet de contrôles visuels périodiques pour vérifier l'absence de désordres préjudiciables au niveau des gradins et des talus (cf. Illustration 48).

*Illustration 48 : Vue générale de la mine à ciel ouvert - Salsigne (11).*

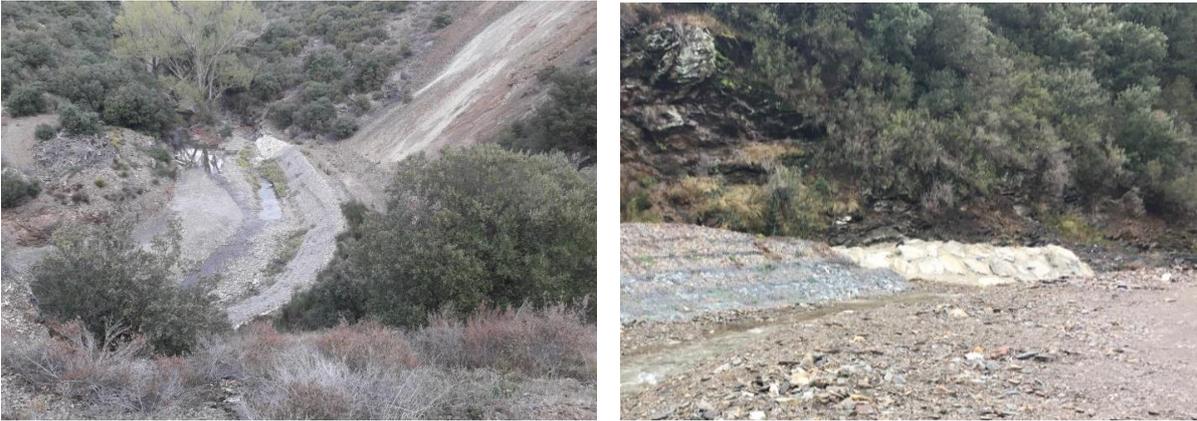
Illustration 49 : Site de Nartau - Protection de pied de versé après travaux – À gauche : vue générale - À droite : musoir aval - Villanière (11) – photos Minélis & DPSM.

- pour Nartau, la digue de protection en pied de verse a été reprise et confortée (cf. Illustration 49). Les produits d'érosion accumulés sur la petite plateforme derrière les gabions ont été évacués ;
- au niveau de la plateforme Marty, la carapace en enrochement de protection de la berge a été reprise (cf. Illustration 50), et le gué de franchissement du Grésillou pour accéder à la rive gauche a été refait ;
- la piste d'accès au Grésillou au pied de la verse de Ramèle a été reprofilée pour rétablir sa traficabilité ;
- de manière plus générale, toute une série de nouveaux panneaux d'interdiction d'accès à ces sites a été installée (cf. Illustration 51).

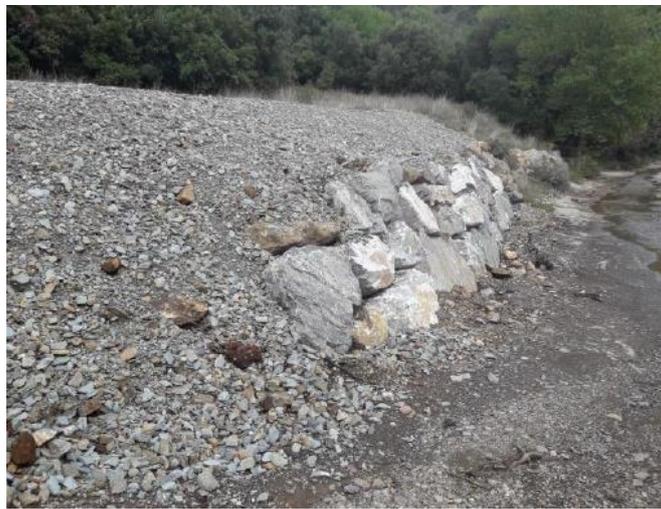
Illustration 50 : Site de la plateforme Marty - Protection de berge après travaux - Villanière (11) - photo Minélis.

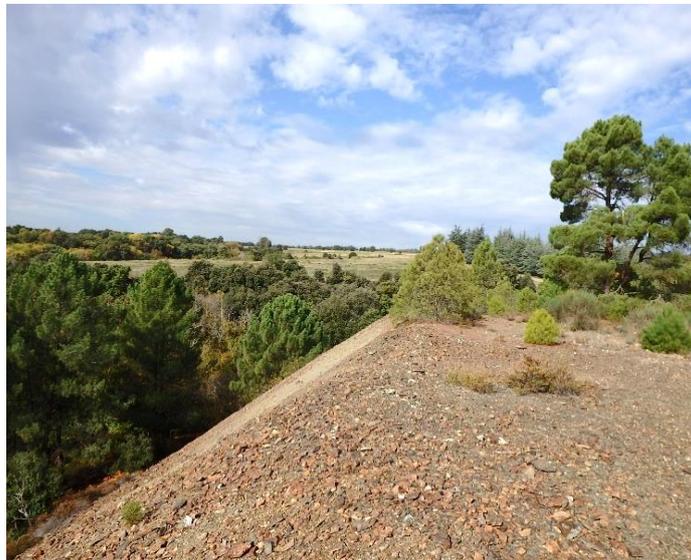
Concernant le dépôt de résidu de Malabau, les figures d'érosion provoquées par les fortes pluies et les crues d'octobre 2018 n'ont pas significativement évolué. La reprise de végétation se poursuit lentement sur les plateformes sommitales et plus difficilement dans les talus (cf. Illustration 52). À noter qu'aucune trace d'intrusion de véhicule n'a été observée lors des deux visites semestrielles.

*Illustration 52 : Site de Malabau – Versant Sud-Ouest de la plateforme faiblement végétalisée - Salsigne (11).*

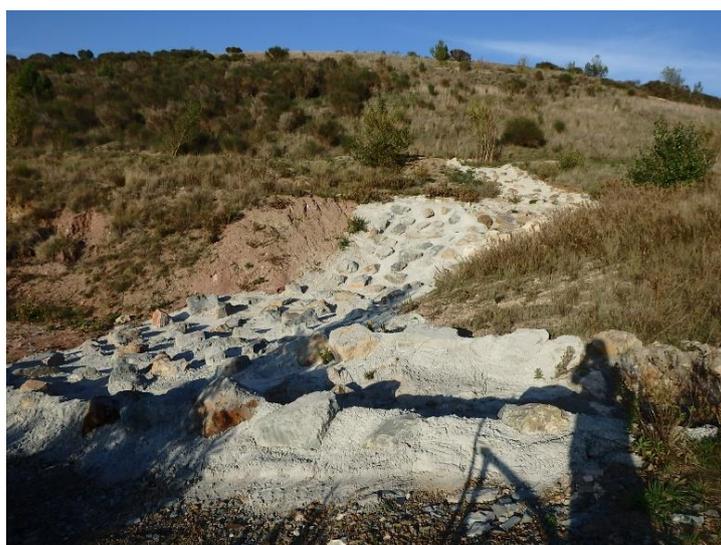
*Illustration 54 : Secteur de l'Artus – Exemple de fossé déversoir refait - Limousis (11).*

- la réfection de la piste d'accès ;
- des reprises de clôtures et la mise en place de nouveaux panneaux ;
- le curage des bassins de dissipation et de décantation ;
- la réfection d'ouvrages hydrauliques (fossés, déversoirs) endommagés par les intempéries exceptionnelles (cf. Illustration 54).

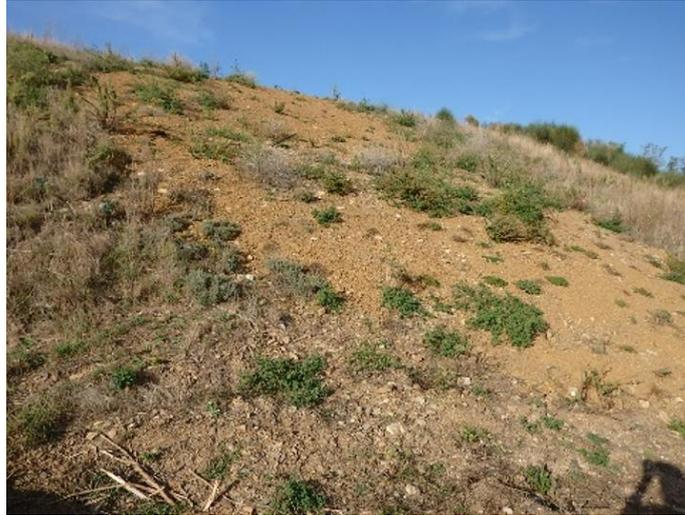
Enfin, le petit glissement de terrain superficiel traité fin 2018 par la mise en place d'un masque de protection a montré des signes de colonisation par la végétation, point qui contribue à une meilleure fixation des terres de couverture (cf. Illustration 55).

*Illustration 55 : Artus - Développement de végétation sur le masque de protection mis en place fin 2018 - Limousis (11).*

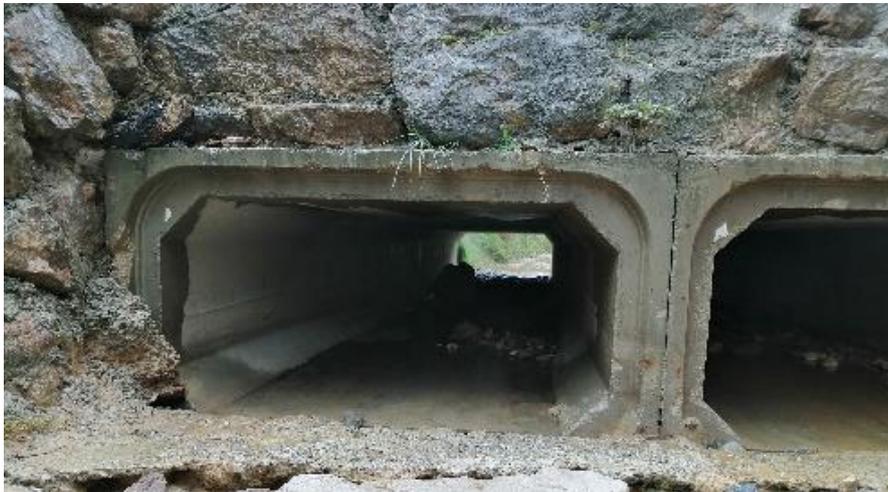
*Illustration 57 : Champ-magné – Dalot sous RD curé - Limousis (11).*

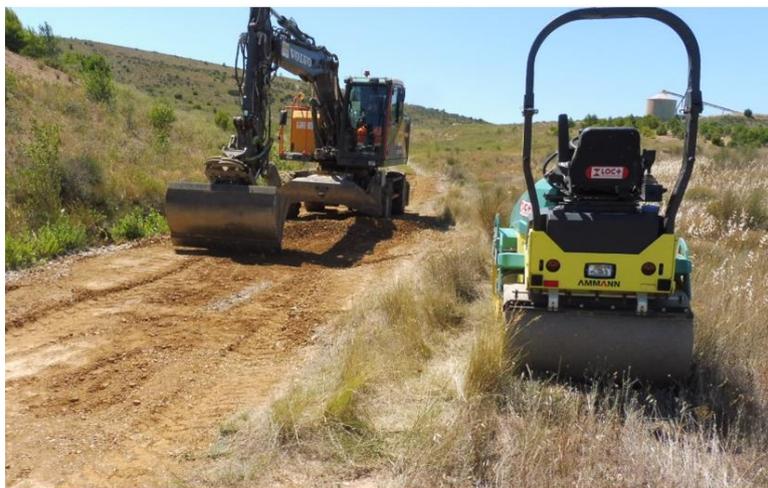
*Illustration 58 : Combe-du-Saut – Réfection de piste - Limousis (11).*

De plus des pistes ont été refaites (cf. Illustration 58) et des panneaux d'interdiction d'accès au site ont été mis en place (cf. Illustration 59).

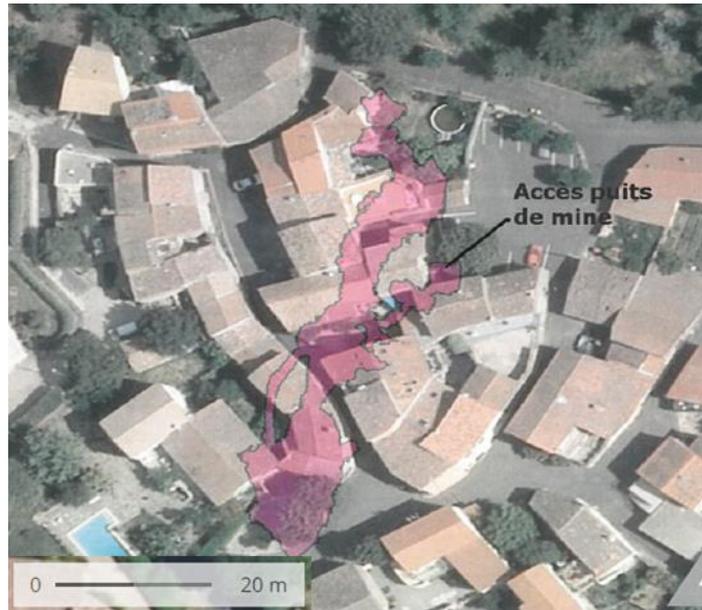
Suite à une saisine de 2015, la DREAL a demandé au BRGM/DPSM de mettre en sécurité deux anciennes mines de plomb argentifère menaçant des habitations (cf. Illustration 70), respectivement sur les communes de Taussac-la-Bilière et du Pradal (34).

*Illustration 70 : Développement des cavités superficielles sous les habitations - Le Pradal (34) – Fond orthophoto Géoportail.*

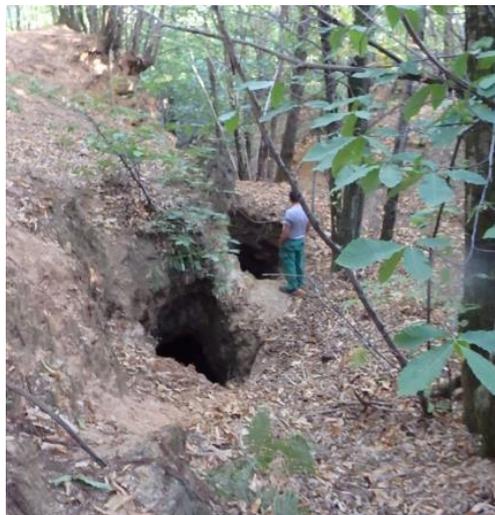
Après réalisation de plusieurs repérages sur site, il s'avère que seules 11 entrées de galeries sont concernées, dont 3 ont un caractère prioritaire en matière de mise en sécurité.

*Illustration 72 : Entrée de galeries MCO - Secteur de Graissessac (34).*

Fin 2019, la DREAL Occitanie n'avait pas achevé d'examiner le statut administratif de ces nouveaux ouvrages débouchant au jour (ODJ), en vue de statuer quant à la légitimité pour l'État de prendre en charge leur sécurisation. À l'issue de la décision qui sera prise, il est programmé de lancer, si possible dès 2020, une étude faune flore sur les entrées de galeries qui feront l'objet d'un traitement. L'engagement des travaux de sécurisation n'est pas prévu avant 2022, le temps d'achever l'étude faune flore et de conventionner ceux-ci.

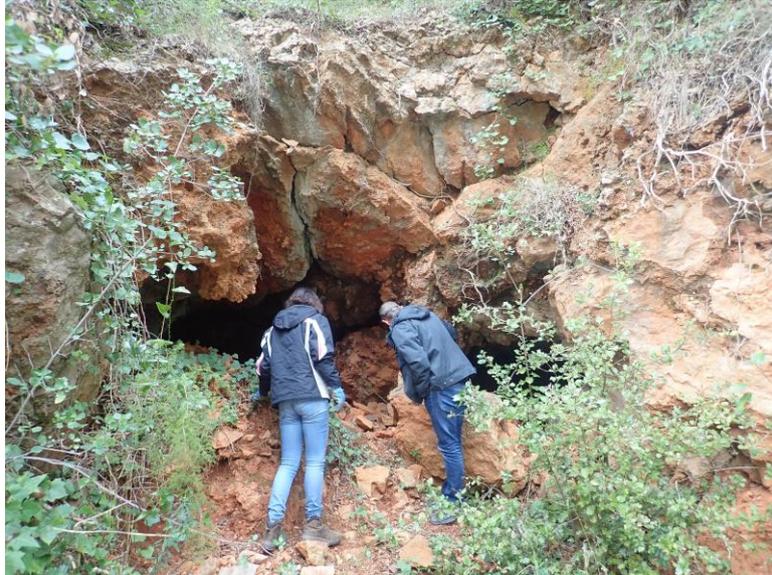
Par saisine du 28 août 2019, la DREAL Occitanie a demandé au BRGM/DPSM d'évaluer le coût de la mise en sécurité de 3 entrées de galeries menaçantes dans le district polymétallique de Ganges (cf. Illustration 73).

*Illustration 73 : Exemple d'entrée de galerie à sécuriser - Secteur de Ganges (34).*

Suite à un premier repérage réalisé début 2020, une première note de programmation sera établie avant de lancer une étude faune-flore courant de l'année.

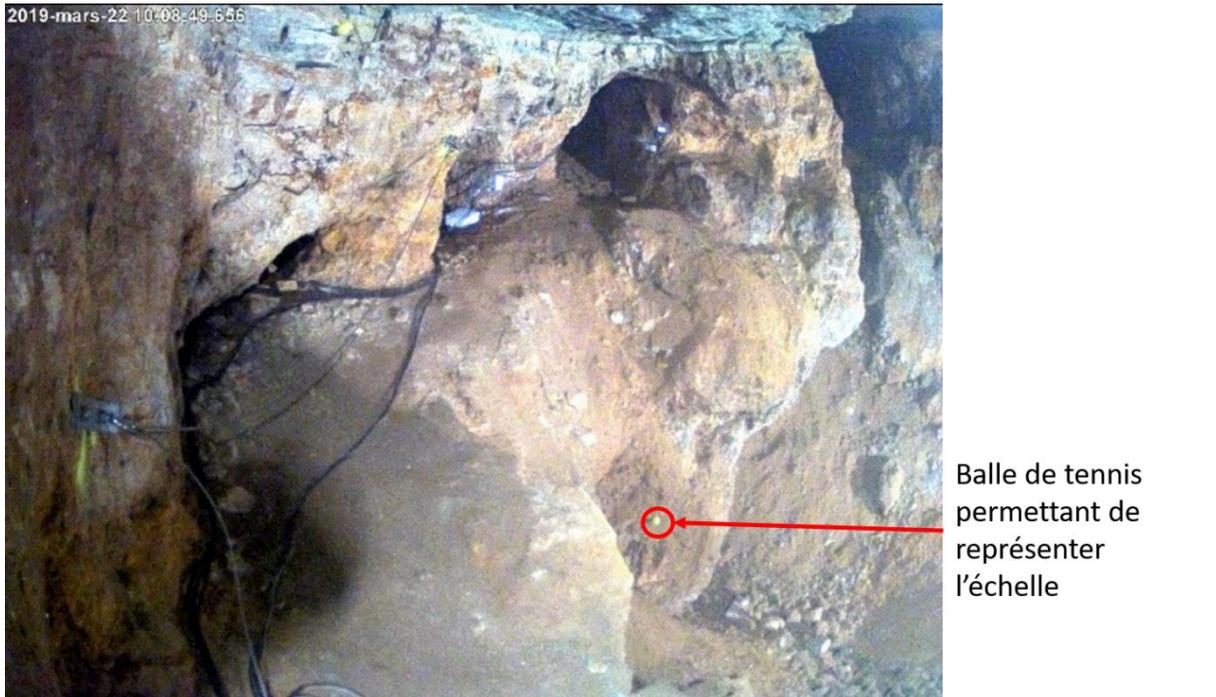
Parallèlement, les dispositifs de télésurveillance vidéos des cavités menaçantes (cf. chapitre précédent) ont été mis en place (cf. Illustration 74) et ont fait l'objet de réglages afin d'éliminer les mouvements parasites (déplacements d'air, poussières, chutes de très petits éléments rocheux, passages éventuels de chauve-souris) qui peuvent conduire au déclenchement de fausses alertes.

Illustration 74 : Dispositif de surveillance – Le Pradal (34).

À partir de 2020, les sites du Pradal et de Taussac feront l'objet de mesures de surveillance continues (automatismes vidéo) et périodiques (contrôles sur sites par opérateurs).

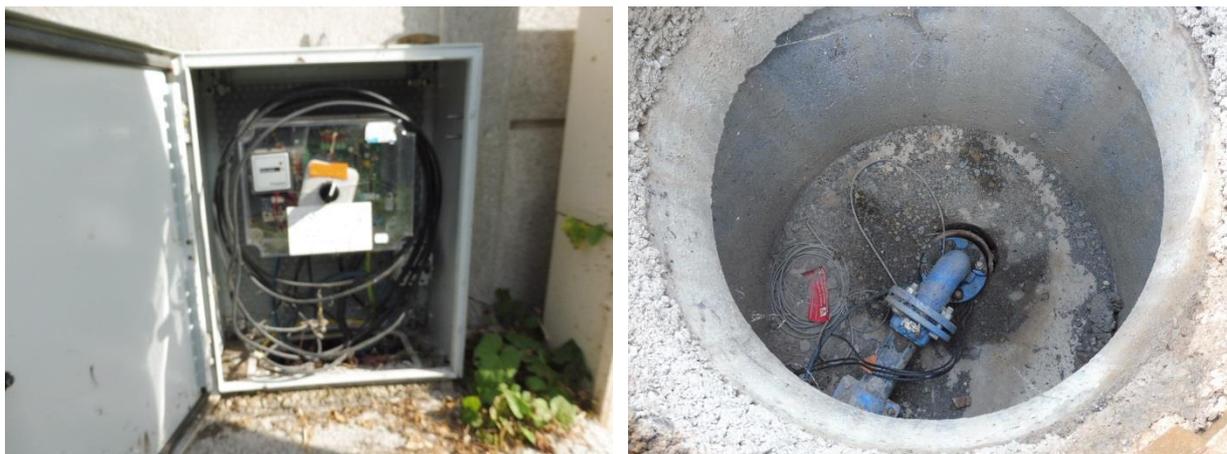
L'ouvrage se situe sur une aire de stationnement. Le dispositif de pompage proprement dit comprend une armoire électrique de commande adossée à un bâtiment (cf. Illustration 76), une pompe immergée installée dans le forage (cf. Illustration 76) à la cote + 185 m NGF et pouvant débiter 24 m<sup>3</sup>/h ainsi que deux sondes de niveau (à contact Tout Ou Rien).

*Illustration 76 : Forage de rabattement Vialarels 2/170 à Decazeville (12) – Armoire de commande du forage adossée à un bâtiment (à gauche) et tête de forage (à droite).*

En août 2019, afin d'améliorer la surveillance de l'IHS, un système de télésurveillance du niveau d'eau de la nappe minière au droit du forage Vialarels 2/170 et de l'état de fonctionnement de la pompe installée dans ce forage a été installé. Cette même année, l'armoire de commande et d'alimentation de la pompe a été déplacée du fait du projet de la commune de Decazeville de démolir le bâtiment sur lequel elle était adossée.
