# Compte rendu d'activités DPSM Région Occitanie

## Année 2019

**BRGM/RP-69882-FR**

Novembre 2020

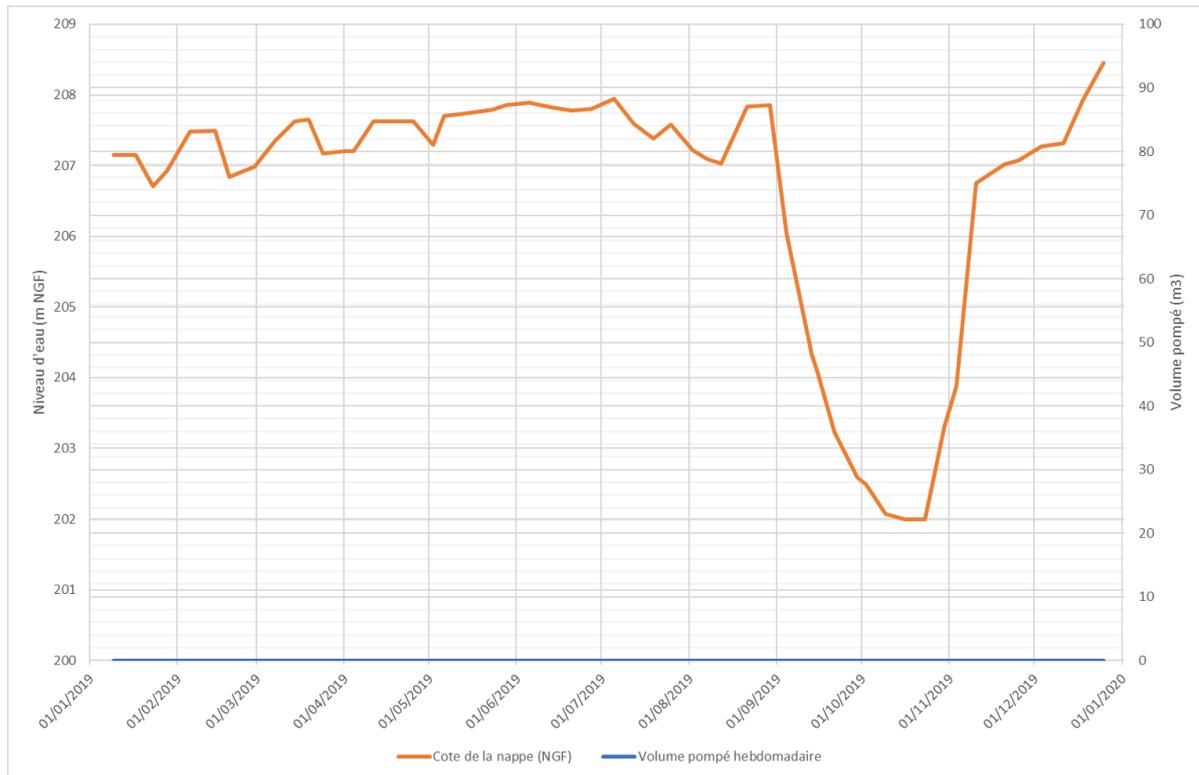
Durant l'année 2019, aucun dysfonctionnement n'a été signalé sur l'installation, le niveau n'ayant jamais atteint la cote + 209 m NGF (cf. Illustration 77).

Illustration 77 : Forage de rabattement Vialarels 2/170 à Decazeville (12) - Évolution hebdomadaire du niveau d'eau et des volumes pompés en 2019.

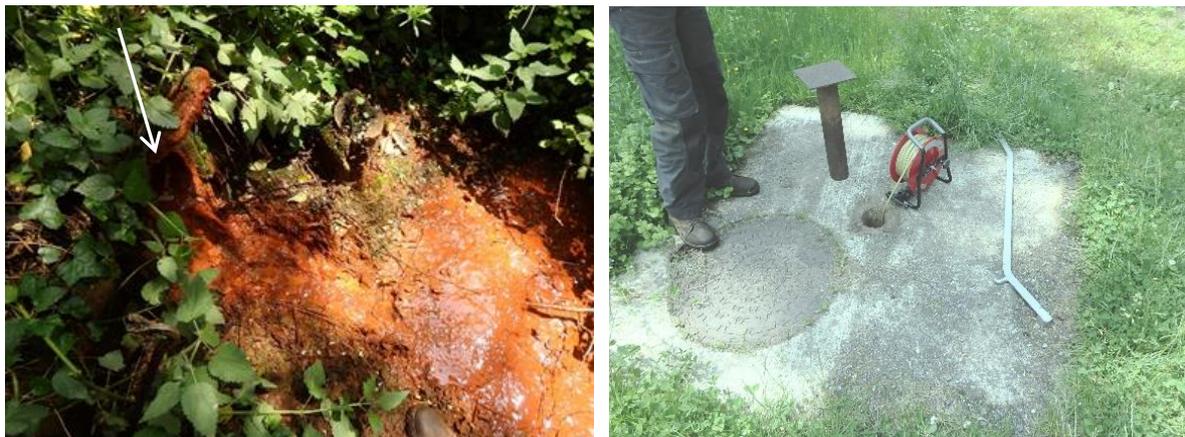
Aucun désordre n'a été observé sur cet ouvrage en 2019 lors des visites semestrielles. Le regard d'accès et le tube de mesure sont en bon état, le trop-plein fonctionne correctement (cf. Illustration 78).

Un débordement au niveau de la surverse a été observé le 21 mai 2019, mais pas le 10 décembre lors de la deuxième visite de surveillance.

*Illustration 78 : Forage Crucifix à Decazeville - Surverse du forage vers le Riou-Mort avec écoulement en mai 2019 (à gauche) et prise de la mesure piézométrique avec vue de l'intérieur du forage en mai 2019 (à droite).*

Hormis le curage manuel préventif de la surverse, réalisé à chaque visite, aucune intervention de maintenance n'a été nécessaire en 2019.

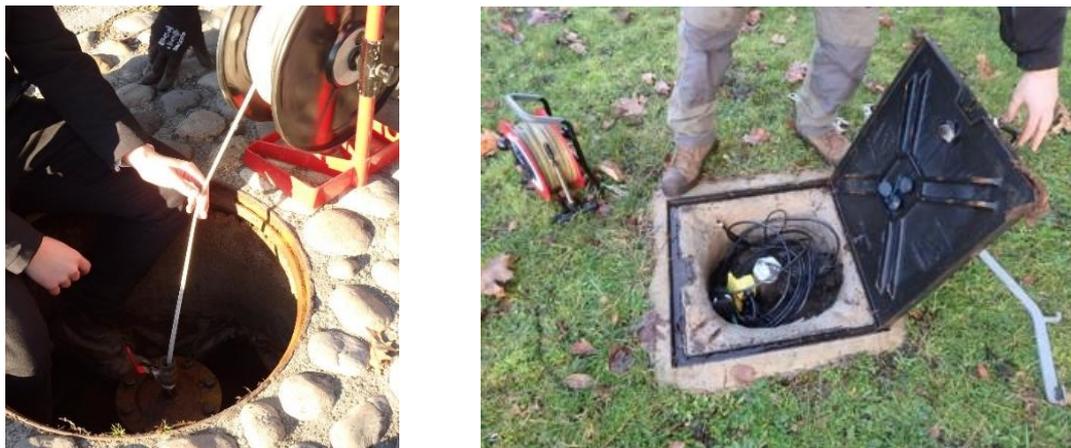
Illustration 79 : Sondage de décompression Treille-Haute 1 et Puits de mine P1 Ancien à Cransac – Mesure piézométrique du réservoir minier du Banel dans les ouvrages Treille Haute 1 (à gauche, prise de vue février 2019) et puits P1 Ancien (à droite, prise de vue décembre 2019).

En septembre 2019, le puits de mine P1 Ancien et le sondage Cantaranne 1 ont été équipés d'une station piézométrique télétransmise permettant un suivi journalier du niveau d'eau du réservoir minier.

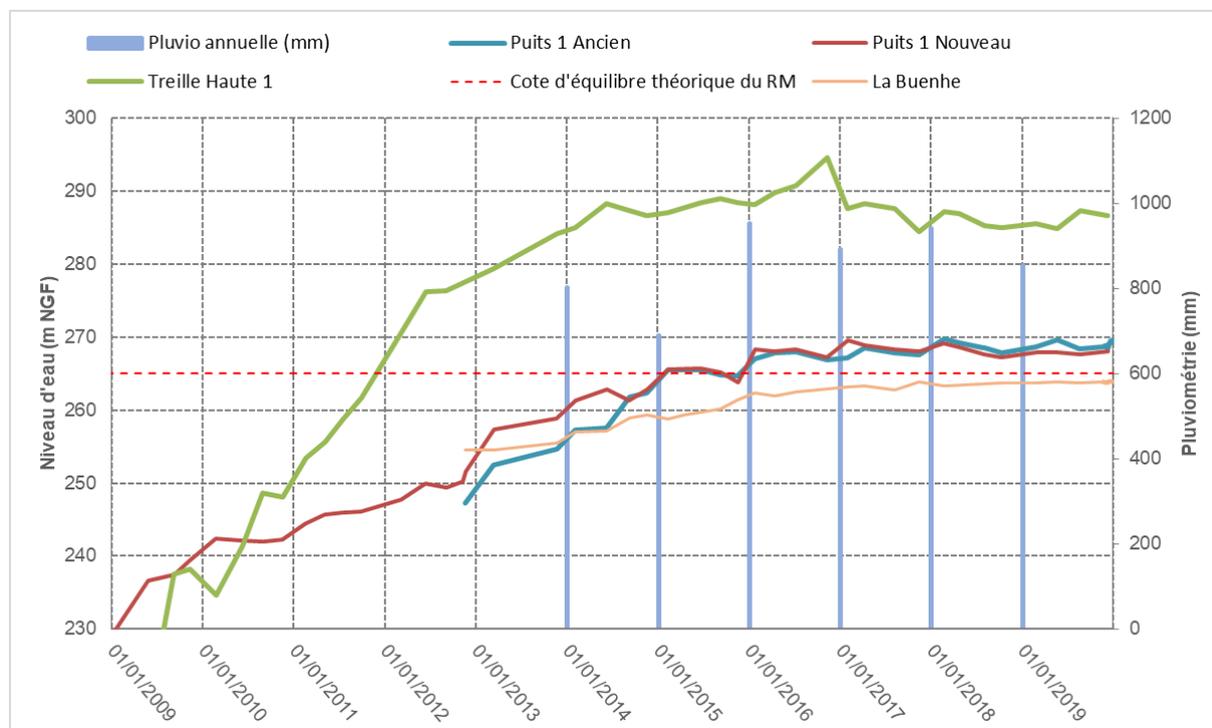
Illustration 80 : Évolution de la piézométrie du réservoir minier du Banel - Période 2012-2019.

Depuis le début de la surveillance, en 2008, les niveaux d'eau dans le réservoir minier du Banel augmentent progressivement. En 2019, les niveaux moyens annuels sur Puits 1 Ancien et La Buenhe continuent d'augmenter (+ 19 cm par rapport à celui de 2018 pour Puits 1 Ancien, et + 38 cm pour La Buenhe). À l'opposé, les niveaux annuels moyens sur Treille-Haute 1 et Puits 1 Nouveau montrent une légère baisse (– 4 cm pour le piézomètre Treille-Haute 1 et – 27 cm pour Puits 1 Nouveau). Cependant, au regard de la pluviométrie annuelle peu abondante, ce comportement n'atteste pas d'une stabilisation du réservoir minier. La surveillance doit être poursuivie pour vérifier si la stabilisation apparente du niveau d'eau du réservoir minier se confirme en contexte de pluviométrie excédentaire.

Depuis 2017, le réservoir minier pourrait avoir atteint son état d'équilibre hydraulique dans certains secteurs. Les vitesses moyennes d'envoyage au cours de l'année 2019 sont toutes de l'ordre du cm/mois (3 cm/mois pour La Buehne ; 1 cm/mois pour Treille-Haute 1). Elles peuvent toutefois aussi avoir été influencées par les conditions hydriques très déficitaires du début de l'année 2019.

Par ailleurs, telle que réalisée actuellement, la surveillance du réservoir minier ne permet pas de qualifier son fonctionnement hydrogéologique et d'anticiper son comportement à long terme, quelles que soient les conditions météorologiques : la surveillance se concentre dans le secteur de Cransac alors que le réservoir minier s'étend au-delà, et elle ne rend pas compte des interactions du réservoir minier avec d'autres compartiments hydrauliques susceptibles de l'influencer : aquifères superficiels, autres réservoirs miniers à émergences minières, rivières. Des investigations complémentaires, basées sur l'acquisition de données quantitatives et qualitatives relatives aux différents compartiments hydrauliques susceptibles d'interagir et d'être source de désordres en surface seraient nécessaires.

Une note dédiée au fonctionnement du RM, aux enjeux associés et détaillant un programme d'investigations visant à anticiper d'éventuels désordres liés à la fin de son envoyage sera adressée à la DREAL en 2020.

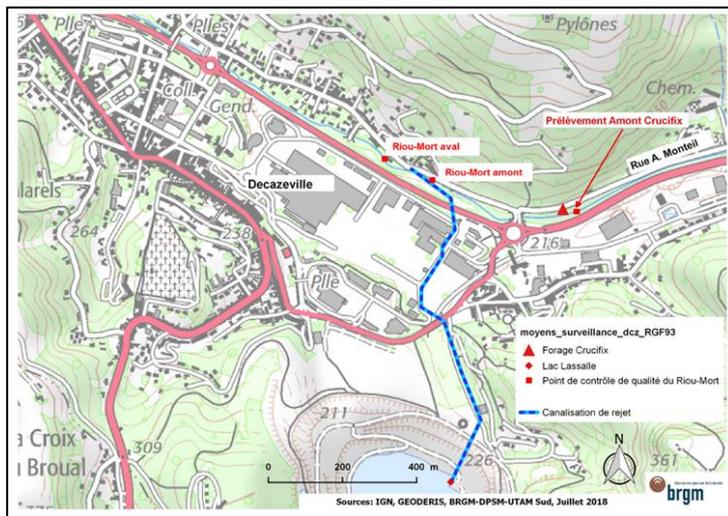
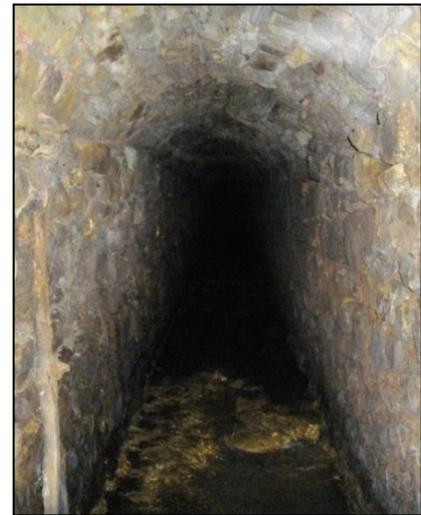
*Illustration 82 : Station de pompage du lac Lassalle à Decazeville (12) - Tracé du réseau du lac Lassalle au ruisseau Riou-Mort (à gauche) et vue de la partie aval de l'émissaire pluvial (à droite).*

Il s'avère que l'émissaire des eaux pluviales est suivi partiellement sur sa partie aval où il ne présente actuellement aucun désordre. Sa partie amont quant à elle, est totalement effondrée et obstruée par des blocs de pierre, des gravats sans que cela n'empêche pour l'heure le transfert des eaux du lac Lassalle vers le Riou-Mort (environ 150 m<sup>3</sup>/h). Des travaux de réfections de l'émissaire ne sont pas à l'ordre du jour par les services compétents (commune de Decazeville et Decazeville-Communauté), toutefois si une servitude de passage devait être établie ou si la situation venait à se dégrader des travaux de réfection de ce tronçon seraient à prévoir.

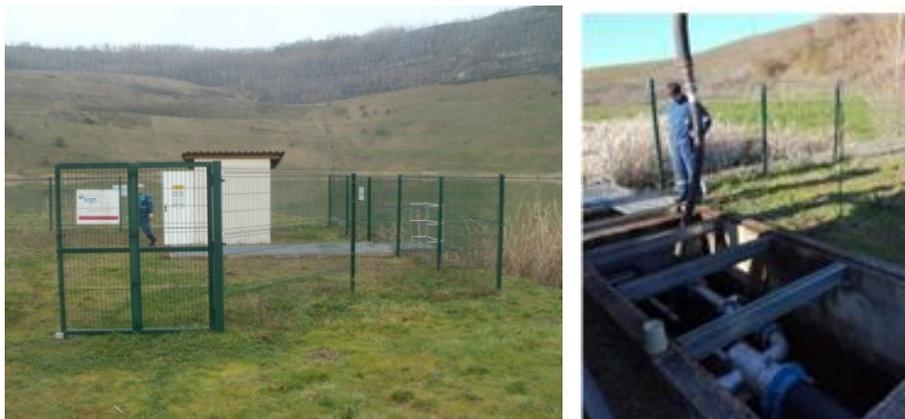
La station de pompage, implantée dans un enclos en bordure du lac, comprend un local technique (commande des pompes) et un ouvrage de collecte des eaux muni d'un groupe de pompage comportant deux pompes en service et une pompe de secours (cf. Illustration 83). L'entretien et la maintenance de la station de pompage font l'objet d'un contrat de sous-traitance confié en 2019 à la société Véolia.

*Illustration 83 : Station de pompage du lac Lassalle à Decazeville (12) – Enclos avec local technique (à gauche) et ouvrage de collecte des eaux avec groupe de pompage (à droite).*

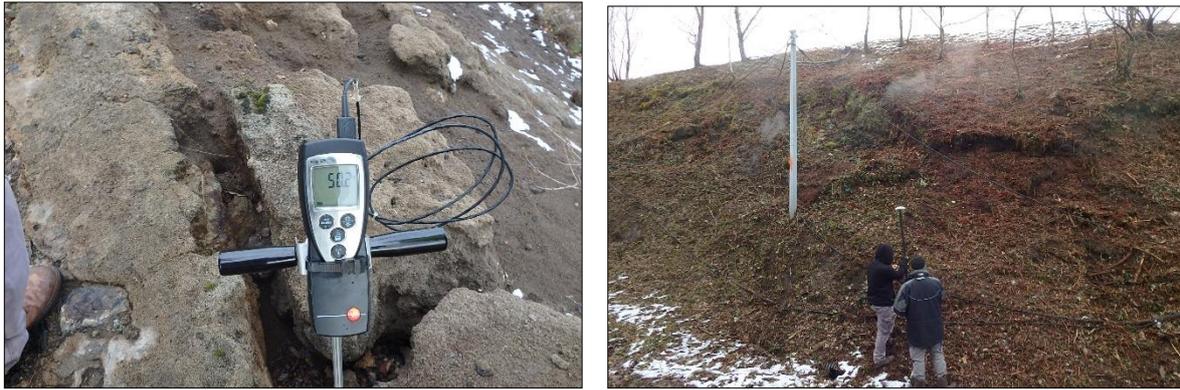
Cette surveillance annuelle consiste en un diagnostic thermique (cf. Illustration 88) et une inspection visuelle. En 2019, ces deux campagnes se sont déroulées le 29 janvier. Les conditions météo étaient plutôt favorables aux prises de vues thermographiques : température extérieure basse (4 °C le matin) et temps couvert (neigeux/pluvieux) garantissant un bon contraste pour les images infra rouge. La température au sol hors zone en échauffements était d'environ 6 °C.

Illustration 88 : Terrils de l'Aérien et de Lacaze à Decazeville - Mesures par la sonde thermocouple (à gauche) et inspection par caméra thermique (à droite) en janvier 2019.

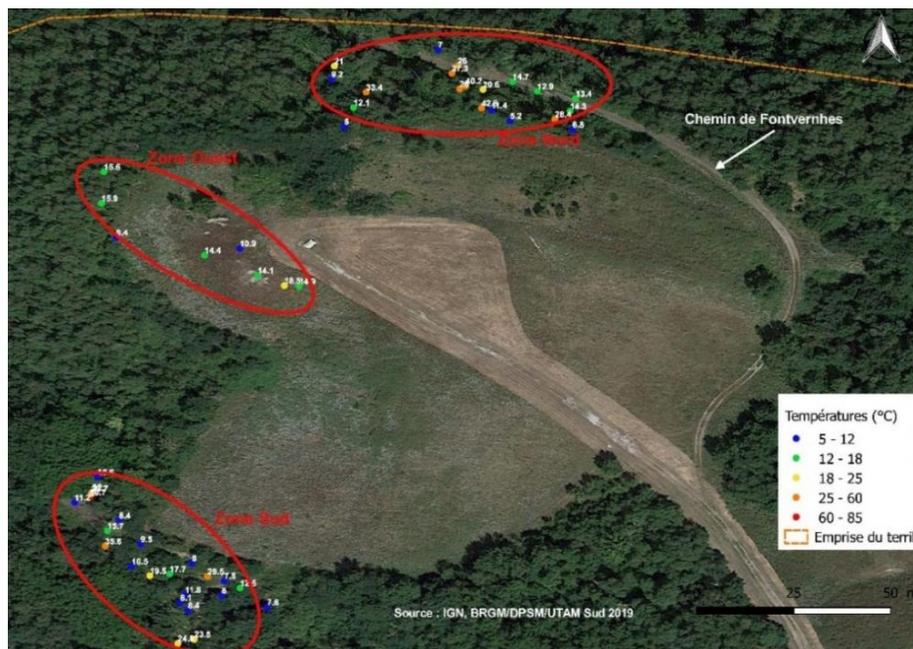
Sur le terril de Lacaze, trois zones d'échauffement ont été identifiées et sont surveillées (cf. Illustration 89) :

- la zone nord présente des températures allant de 8 °C à 44,3 °C. Les valeurs les plus élevées ont été relevées à proximité des fumerolles persistantes le long du chemin de Fontvernhes. Un léger refroidissement semble s'être produit par rapport à l'année précédente : température maximale de 44,3 °C en 2019 pour 47 °C en 2018 ;

Illustration 89 : Terril Lacaze à Decazeville - Températures et extension des zones en échauffement (janvier 2019).

- la zone ouest indique des températures allant de 8 °C à 18,5 °C. Comme les années précédentes, les températures restent plus basses dans ce secteur que sur les zones sud et nord. Elles semblent se refroidir davantage : plage de températures variant de 8,2 °C à 18,5 °C en 2019 alors qu'en 2018, les mesures de température allaient de 8,2 °C à 29,6 °C ;
- la zone sud montre ponctuellement les températures les plus élevées du terril (~ 60 °C) avec des traces de fumerolles accompagnées par la présence de mousses thermophiles. Ces températures sont relativement stables par rapport à l'année précédente où la température la plus élevée atteignait 58,4 °C.

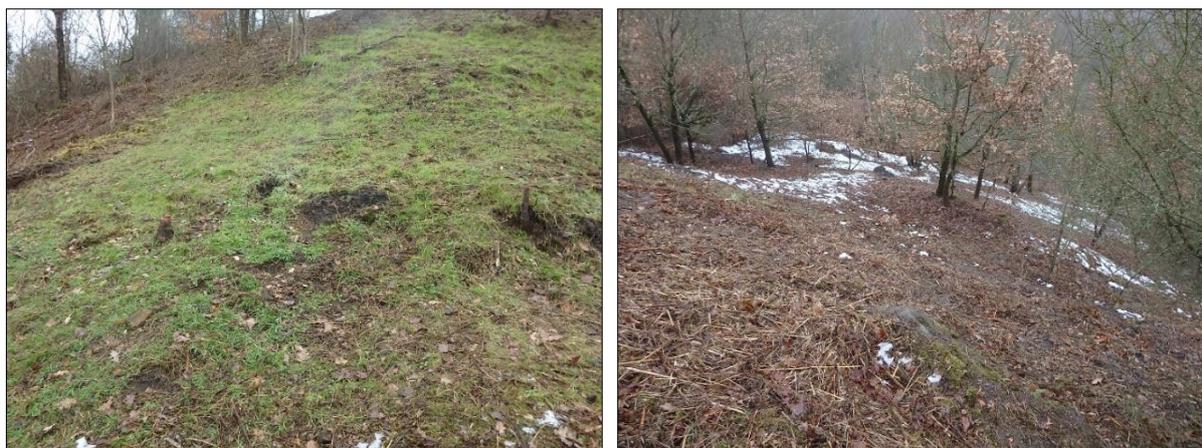
Le développement de la végétation est stable (arbres et arbustes sur les pentes et en contrebas du terril, et couverture herbacée sur la plate-forme sommitale). Seules les zones en échauffement se montrent plus dégarnies, avec en majorité des mousses thermophiles et quelques herbes (cf. Illustration 90). Toutefois, une entreprise spécialisée a procédé courant janvier 2019, pour le compte du BRGM/DPSM, au débroussaillage partiel du terril Lacaze au niveau des zones nord et sud en prévision des investigations thermographiques du début 2019 (cf. Illustration 90).

*Illustration 90 : Terril Lacaze à Decazeville - Zone en échauffement au couvert végétal moins dense (à gauche) et zone débroussaillée début janvier 2019 le long du flanc sud du terril (à droite).*

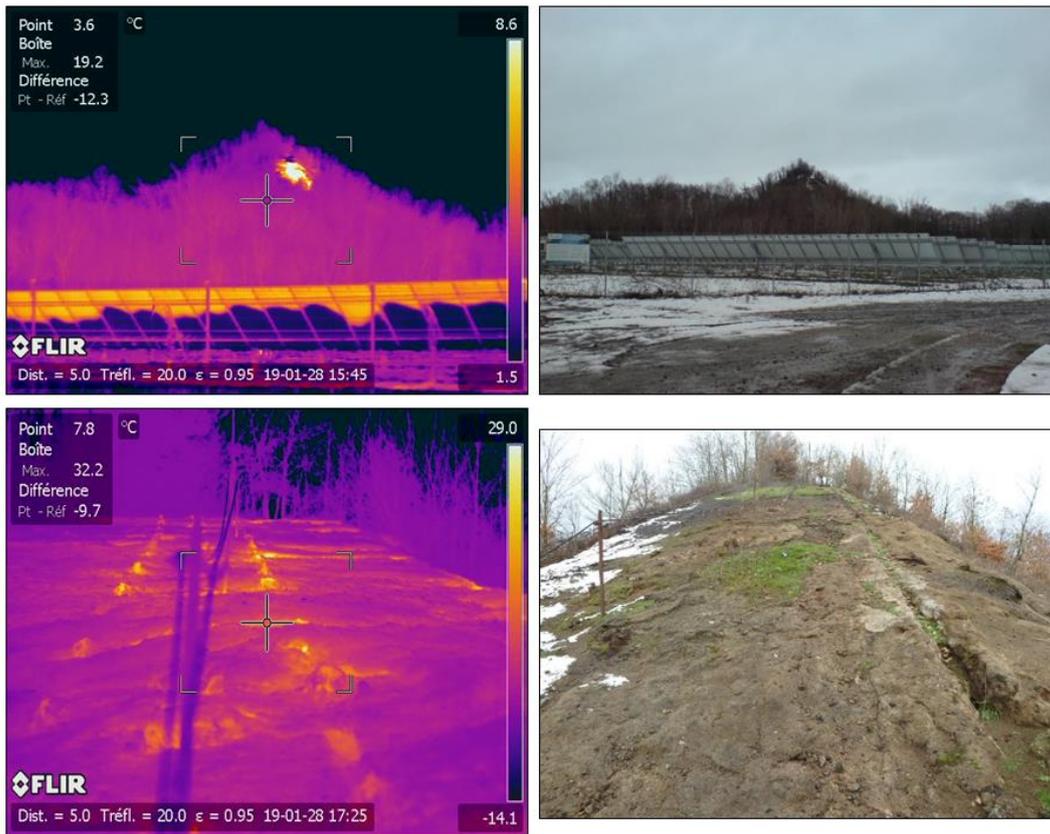
La surveillance thermographique du terril l'Aérien porte essentiellement sur la zone d'échauffement d'une cinquantaine de mètres de long et d'une dizaine de large, située au sommet du rampant (cf. Illustration 91). Les températures relatives les plus élevées, mesurées à la caméra thermique infrarouge au niveau du rampant, sont de l'ordre de 76 °C (cf. Illustration 91). Des indices d'échauffement, tels que des fissures par lesquelles se dégagent des fumerolles, sont visibles sur l'ensemble de la zone.

Illustration 91 : Terril de l'Aérien à Decazeville - Vues en infrarouge et photographiques du terril l'Aérien : vue générale en haut, vue du rampant en bas – prises de vue janvier 2019.

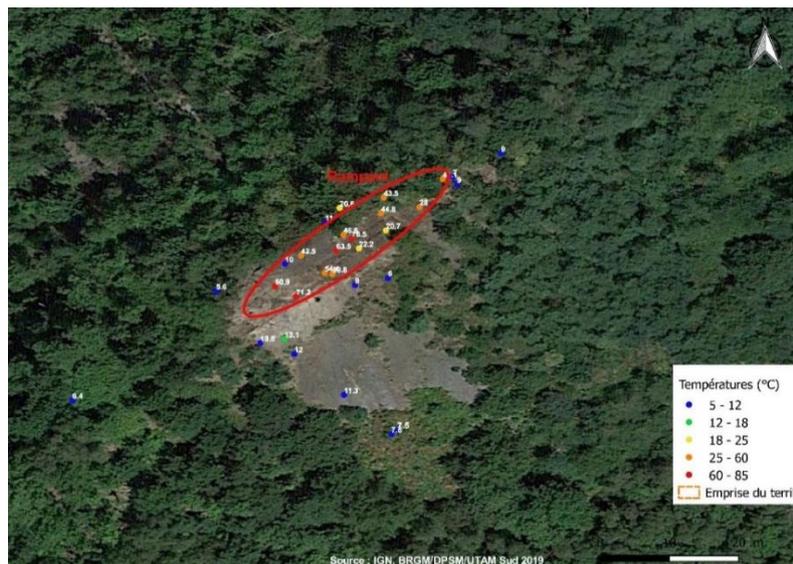
Les températures mesurées à la sonde thermocouple sur le rampant en échauffement sont comprises entre 9,1 °C et 76,5 °C (cf. Illustration 92), soit des valeurs analogues à celles relevées en 2018 (diminution de 2 °C de la température maximale). Depuis plusieurs années, cette zone est considérée en cours de refroidissement de manière lente (températures et extension quasi-stables).

Illustration 92 : Terril de l'Aérien à Decazeville - Températures du rampant en échauffement mesurées par la sonde thermocouple (janvier 2019).

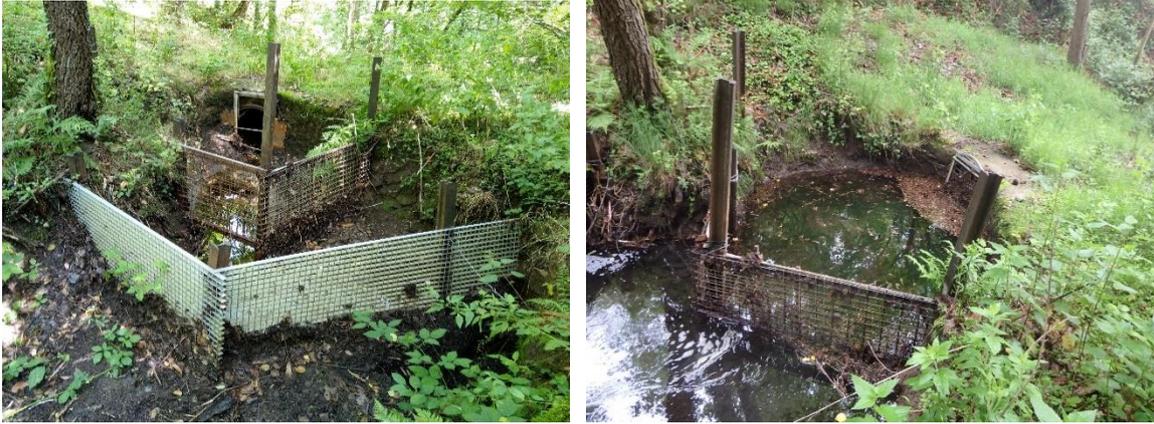
Les équipements destinés à limiter les transports solides dans le Vallon du Coupel sont régulièrement saturés de sédiments et de débris végétaux. Le dégrilleur du vallon du Coupel a été définitivement retiré en mai car une forte accumulation en empêchait le bon écoulement. Les écoulements du vallon se faisant par la buse dédiée, à l'aval de celle-ci, ils sont cantonnés au lit du ruisseau et ne débordent plus sur le chemin le longeant. Ainsi, les ravinements intenses observés précédemment sur le chemin se sont arrêtés, même si un léger ravinement perdure. Dans cette configuration, les pièges à embâcles situés à l'amont de la buse fonctionnent, et ne seaturent pas de sédiments (cf. Illustration 94).

*Illustration 94 : Dépôt de Joany à Viviez (12) - Pièges à embâcle sans dégrilleur du Vallon du Coupel (à gauche, prise de vue mai 2019) dépôt de sédiment dans le bassin réception des eaux (à droite, prise de vue août 2019).*

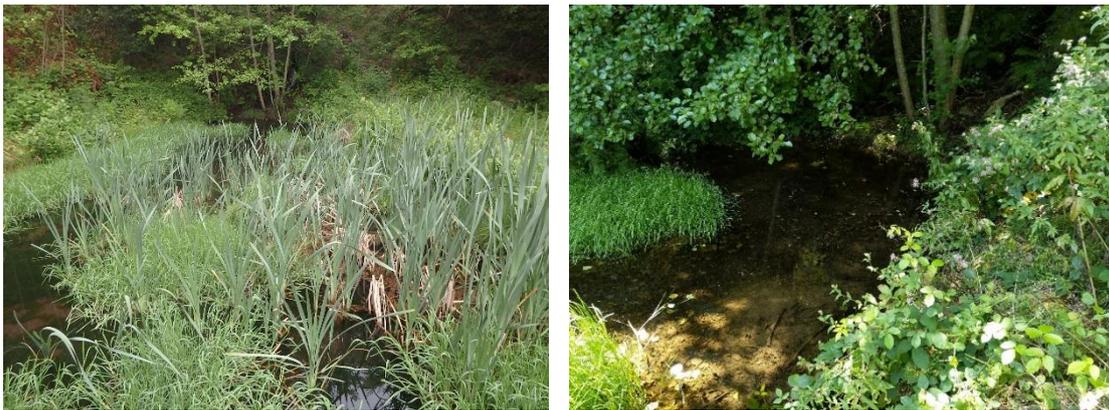
Le bassin de collecte des eaux superficielles présente un bon état mais la végétation s'y est fortement développée et les sédiments accumulés (cf. Illustration 95). Un curage du bassin a été réalisé en septembre 2019 et la grille de protection de l'avaloir a été remise en place lors de cette opération (cf. Illustration 96).

*Illustration 95 : Dépôt de Joany à Viviez (12) - Développement de la végétation dans le bassin (mai 2019) à gauche, accumulation de sédiments dans le bassin (août 2019) à droite.*

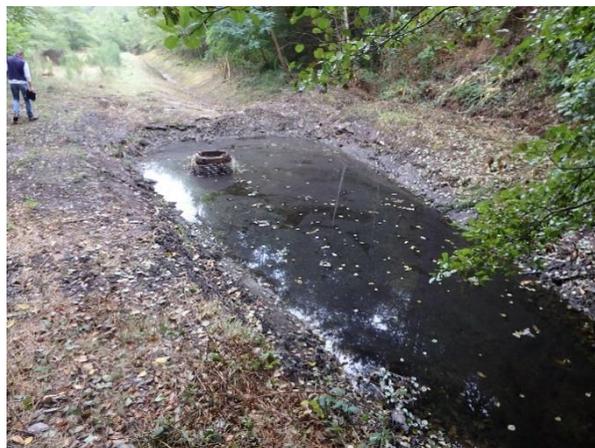
*Illustration 96 : Dépôt de Joany à Viviez (12) - Vue du bassin après curage (septembre 2019).*

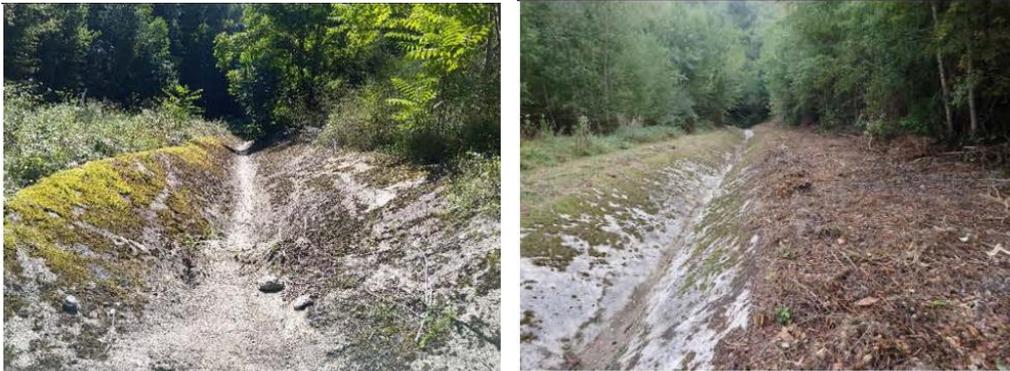
Le réseau hydraulique superficiel ne s'est pas dégradé au cours de l'année 2019. Il assure sa fonction de drainage des eaux de ruissellement à la surface des banquettes et des talus du dépôt (via les caniveaux secondaires). Les secteurs déjà relevés lors de visites antérieures avec des dépôts de terre et des débris de végétaux ont peu évolué. Au niveau de la partie sud du dépôt, une accumulation importante de sédiments avec développement de végétation était relevée au départ du chenal principal du réseau hydraulique. Elle a conduit à réaliser un curage de cette portion de réseau pendant la campagne d'entretien de septembre (cf. Illustration 97).

*Illustration 97 : Dépôt de Joany à Viviez (12) – Chenal principal du réseau hydraulique superficiel avant débroussaillage à gauche (août 2019) et après débroussaillage à droite (septembre 2019).*

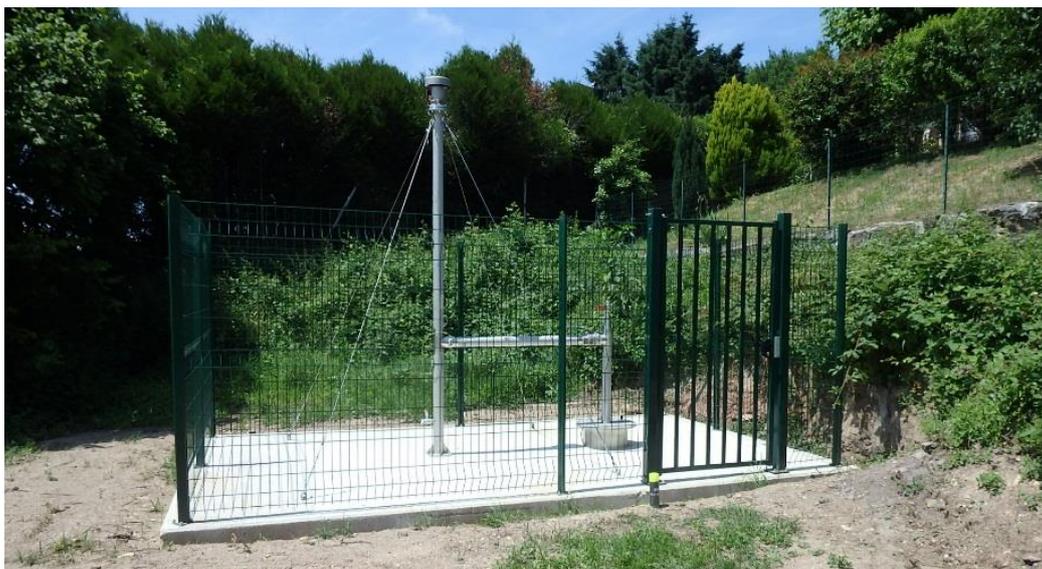
*Illustration 98 : Exemple d'aménagement réalisé sur les ouvrages gaz en 2019 : Sondage de contrôle Puits 9.*

- à la suppression de l'évent du Puits 6 du Fraysse et sa réutilisation, si possible, pour la mise en sécurité du sondage Puits 9 (cf. Illustration 98) ;
- à la sécurisation des ouvrages gaz Cantaranne 2 et Puits 9 sur la commune de Cransac ;
- à la sécurisation de l'ouvrage gaz Feuillantines situé sur la commune d'Aubin.

Les aménagements ont été réalisés entre février et juin 2019. Ils ont permis d'améliorer la sécurité du public et des équipes de surveillance.

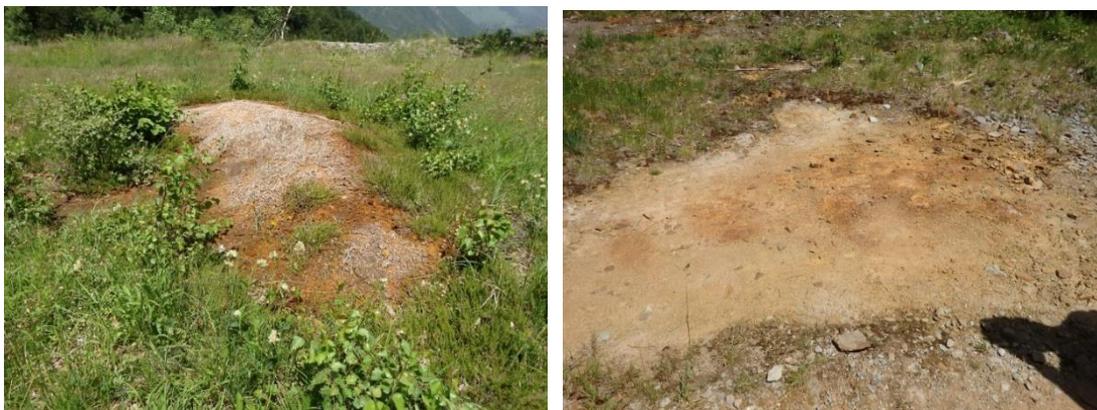
Sur l'ancien carreau de mine au-dessus de la verse 1230, quelques amas de résidus de traitement sont toujours visibles à l'affleurement, notamment en face du second bâtiment et vers l'entrée du carreau de mine (cf. Illustration 103). Au total, environ  $100 \text{ m}^2$  de résidus découverts ont été répertoriés, se répartissant en 5 zones principales. Ces secteurs ne semblent pas s'étendre.

*Illustration 103 : Ancienne mine de tungstène de Salau (09) - Partie sommitale de la verse 1230 - Exemples de zones où les résidus de traitement affleurent – juin 2019.*

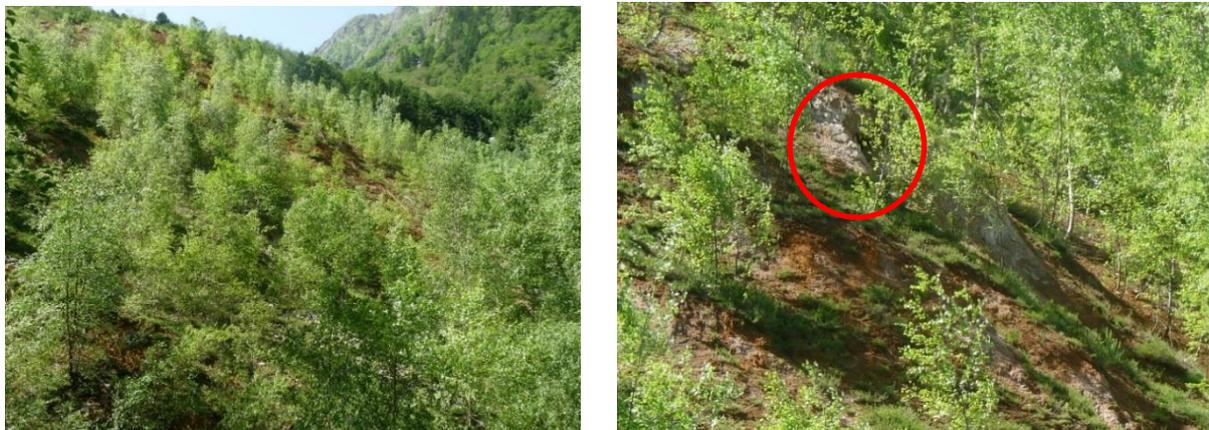
Sur la partie centrale de la verse 1230, les sols précédemment à nu présentent un couvert végétalisé plus dense. Aucune évolution de la morphologie du talus n'est notée même si des signes d'érosion superficielle existent. Les renards hydrauliques dans le talus, identifiés en 2013, ne semblent pas avoir évolué depuis cette période, et ne se sont manifestement pas réactivés en dépit des fortes pluies de mai 2019 (cf. Illustration 104).

*Illustration 104 : Ancienne mine de tungstène de Salau (09) : verse 1230 - Partie centrale (à gauche) et anciens renards hydrauliques (à droite) - juin 2019.*

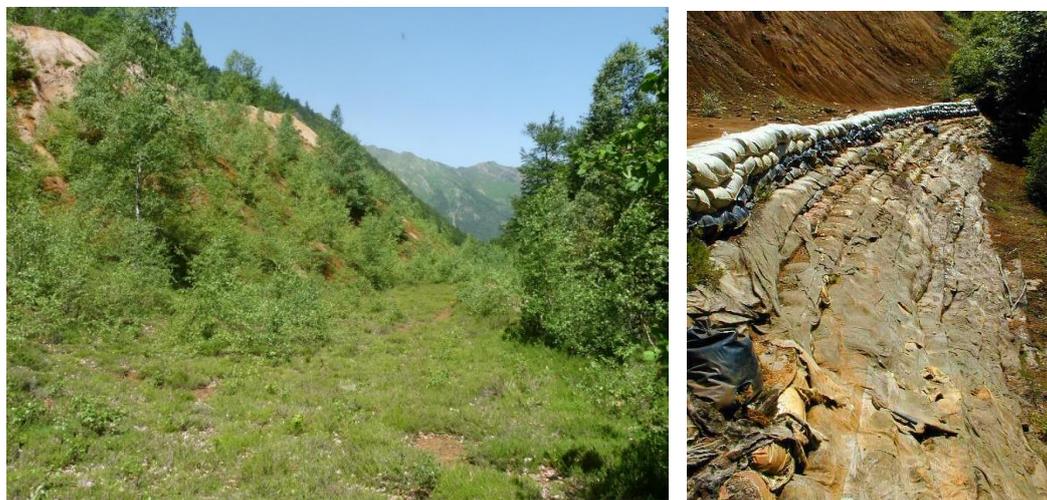
Tous les bassins de rétention en pied de verse sont épaulés par des digues constituées de sacs remplis de résidus de traitement minier. Situé au pied de la partie nord-est de la verse 1230, les bassins n° 1 et 2 présentent un niveau de remplissage important (moins de 20 cm de revanche). L'état de leur digue est correct, hormis les dernières rangées de sacs très détériorés (cf. Illustration 105), mais la couche « casque de fer » se développant à la surface des résidus limite son instabilité.

*Illustration 105 : Ancienne mine de tungstène de Salau (09) - Bassin n°1 : Végétation recouvrant le bassin (à gauche) et état de la digue (à droite) – juin 2019.*

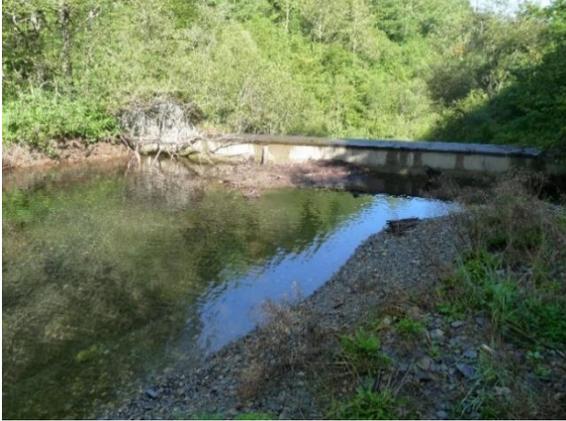
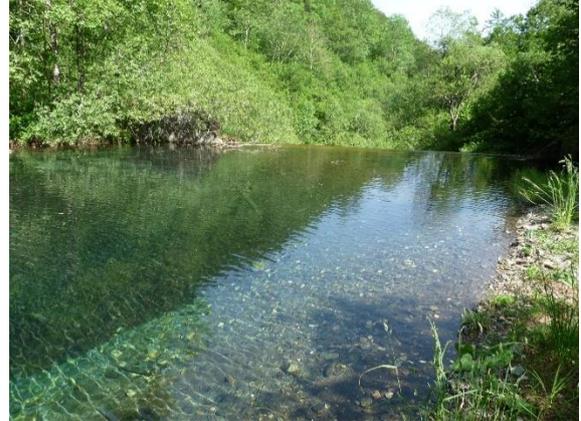
Contrairement aux trois années précédentes, le niveau d'eau dans la retenue en amont du barrage des Cougnets était haut, la surverse de l'ouvrage étant totalement submergée (cf. Illustration 108). Cette observation est en accord avec la pluviométrie marquée des semaines ayant précédé l'inspection.

*Illustration 108 : Barrage des Cougnets – Vue du cours d'eau en septembre 2018 (à gauche) et en juin 2019 (à droite).*

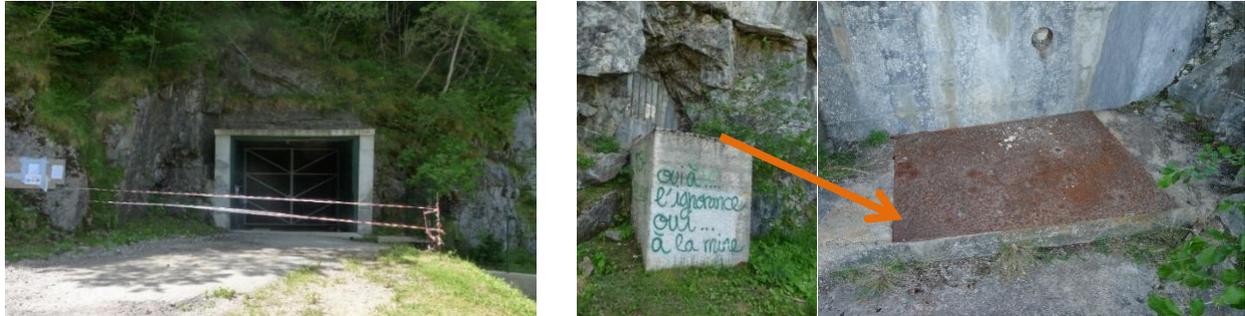
Lors de la visite d'inspection, l'entrée principale de la mine souterraine était protégée par un portail métallique plein doublé par un portail grillagé (cf. Illustration 110).

*Illustration 110 : Ancienne mine de tungstène de Salau (09) - Entrée de l'ancienne mine souterraine (à gauche) et regard d'accès à l'émergence minière 1230 (au centre) avec plaque verrouillée (à droite) en juin 2019.*

La canalisation en pied de mur, qui autrefois présentait des écoulements (avant aménagement de l'émergence), ne coulait pas. L'autre ancienne entrée, un peu plus à l'Ouest, est toujours fermée et la plaque recouvrant le regard d'accès à l'émergence 1230 est bien en place (cf. Illustration 110).

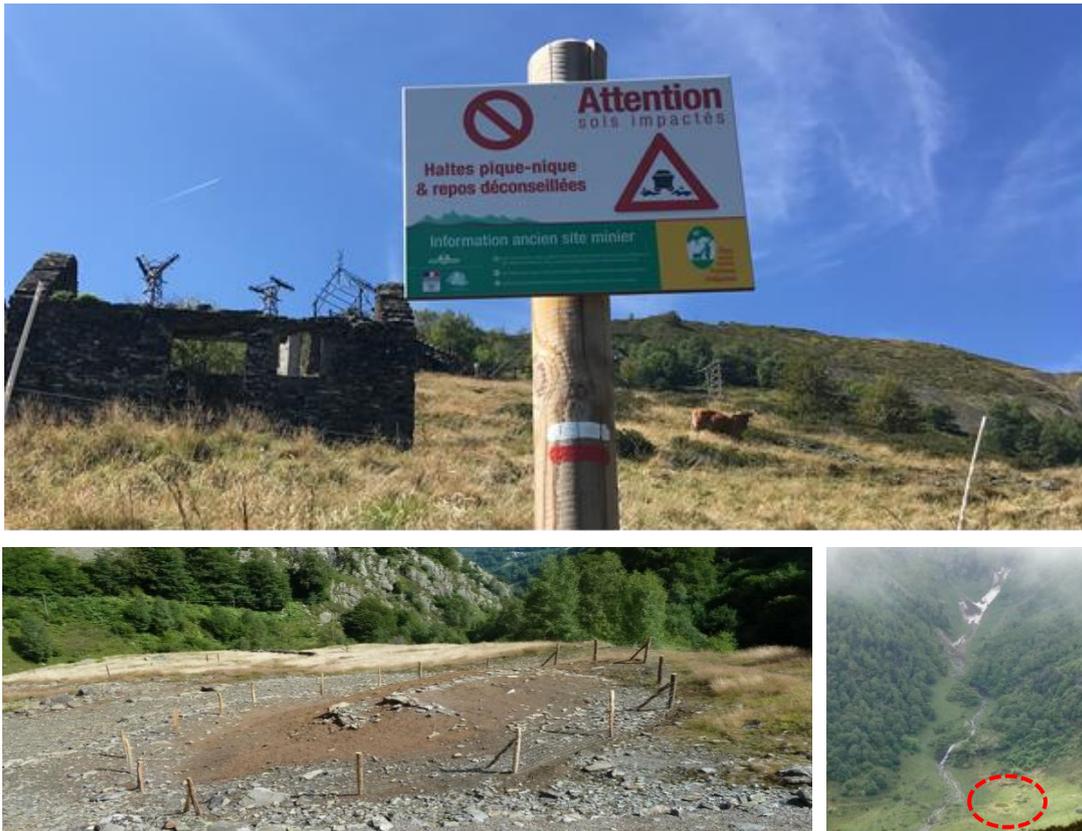
*Illustration 111 : Sentein (09) - Panneaux d'information et de prévention (photo du haut), clôture en périphérie du bassin situé au Départ d'Urets (en bas à gauche) et sur le site du Cirque de la Plagne (en bas à droite).*

À l'été 2016, une clôture a également été installée afin de constituer une protection fixe et pérenne autour des anciens dépôts de résidus pollués. Des panneaux d'information et de prévention ont été implantés au bord de la RD 4 et sur l'ancien site minier (cf. Illustration 111). Pour pallier aux risques de dégradations au cours de l'hiver, ceux implantés en altitude et ceux risquant d'être emportés par les avalanches sont amovibles et sont posés - déposés tous les ans.

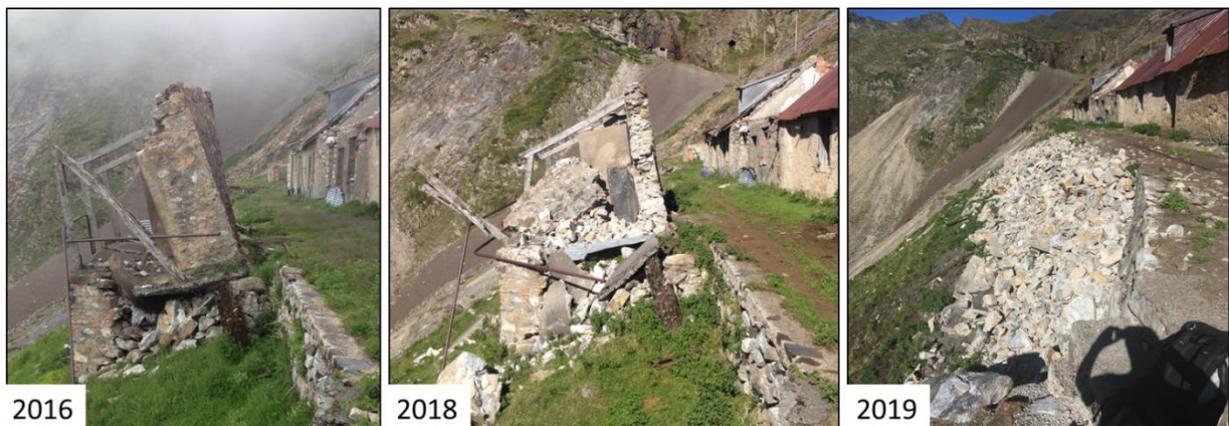
La petite ruine située sur le site de Bentaillou, se dégradant de plus en plus et risquant de s'effondrer sur la piste d'accès au site située en contrebas, celle-ci a été démolie au printemps 2019 (cf. Illustration 112).

*Illustration 112 : Évolution de la ruine de Bentaillou entre 2016 et 2018 (photos de gauche), état après démolition de la ruine (mai 2019).*

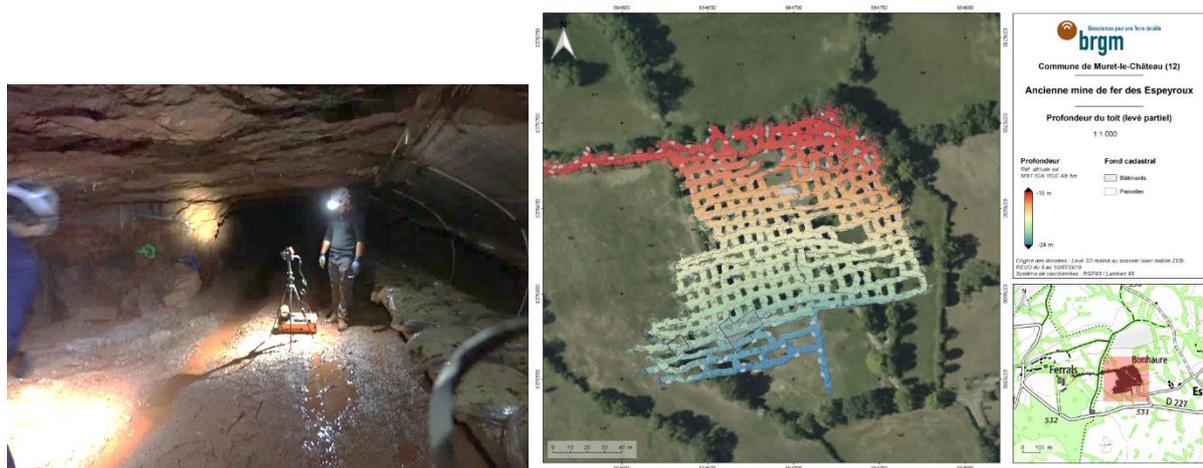
L'étude de stabilité a débuté par un levé 3D réalisé au scanner laser mobile ZEBREVO en juillet 2019, ce qui a permis de disposer de rendus fin (échelle 1/1 000) des altitudes des toits, murs et hauteur de vide au droit de la zone surveillée (cf. Illustration 115). Ces données d'entrée vont permettre de dresser un modèle géométrique précis, dans lequel seront intégrées des données géomécaniques, et de simuler différents scénarios de rupture. Les résultats de la modélisation permettront d'évaluer la stabilité locale au droit de chacun des enjeux. La modélisation sera basée sur les paramètres les plus sécuritaires. La finalisation de cette étude de stabilité est prévue au second semestre 2020. Celle-ci devra permettre de conclure sur la nécessité de traiter les vides sous les enjeux ou d'optimiser la surveillance.

Illustration 115 : Levé au scanner mobile ZEBREVO (juillet 2019) à gauche et exemple de résultat : carte de la profondeur du toit au 1/1 000<sup>e</sup> (à droite).

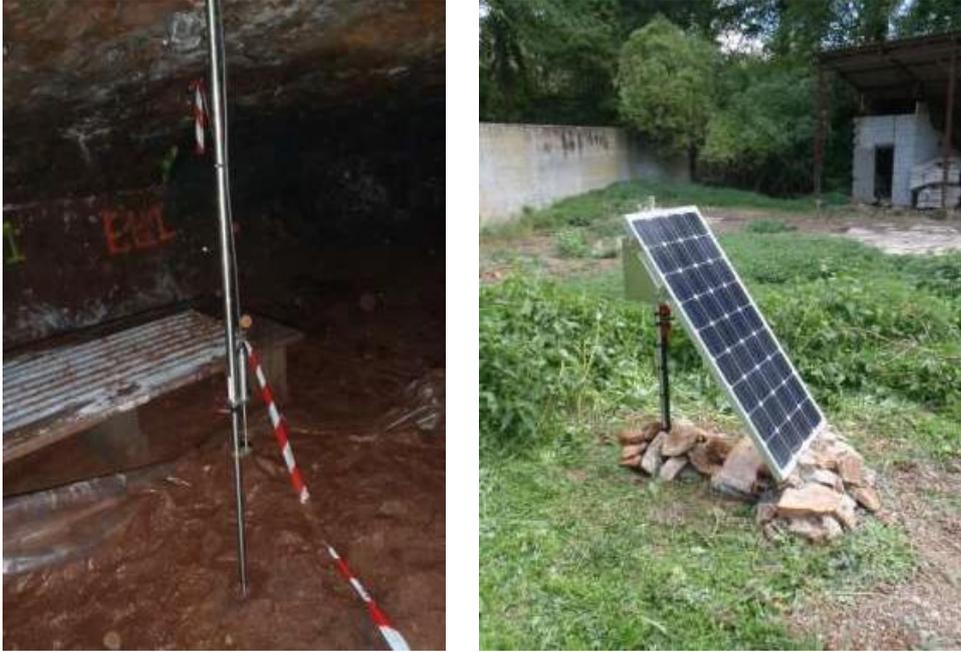
Les travaux d'instrumentation de la mine des Espeyroux ont été réalisés du 16 au 20 septembre 2019. Le dispositif se compose de dix cannes de convergence réparties sous les 2 enjeux de surface, associées à un capteur de température et d'humidité dans chacune des zones surveillées. Ils sont reliés à une centrale d'acquisition située en entrée de la mine, alimentée par une batterie maintenue en charge par un panneau solaire (cf. Illustration 116). Ce dernier a été implanté au-dessus de la mine. Les travaux se sont déroulés sans difficultés. Les données de convergence toit-mur sont enregistrées en continu et télétransmises au BRGM-DPSM via le serveur Topkapi.

*Illustration 116 : Exemple de canne de convergence installée (à gauche) et panneau solaire (à droite)  
– Prises de vue septembre 2019.*

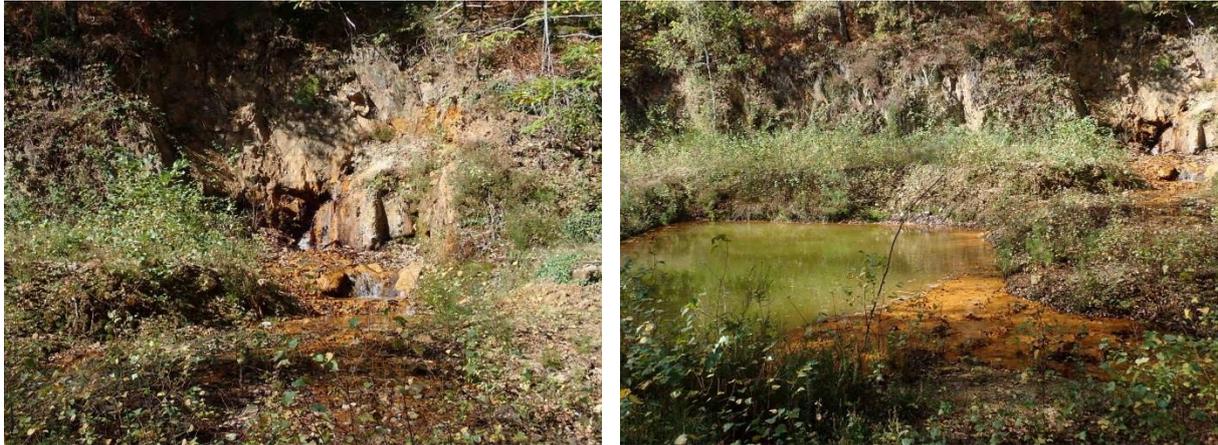
*Illustration 117 : Ancienne mine de tungstène d'Engualès au Fel (12) – Emergence minière TB 465 (à gauche) et bassin de décantation en contrebas de l'émergence minière (à droite).*

- pour l'émergence minière TB 465 (cf. Illustration 117) dont tout usage, jusqu'au Lot, des eaux des ruisseaux la drainant est à interdire, il est demandé au BRGM/ DPSM de :
  - examiner le besoin de curage du bassin de décantation en contrebas de l'émergence minière (cf. Illustration 117) ;
  - donner un avis sur le risque d'un éventuel colmatage de l'émergence minière ;
  - rédiger un cahier des charges pour ajouter l'ouvrage à la liste des IHS à surveiller par le BRGM/DPSM dans le cadre de l'arrêté ministériel établi annuellement ;

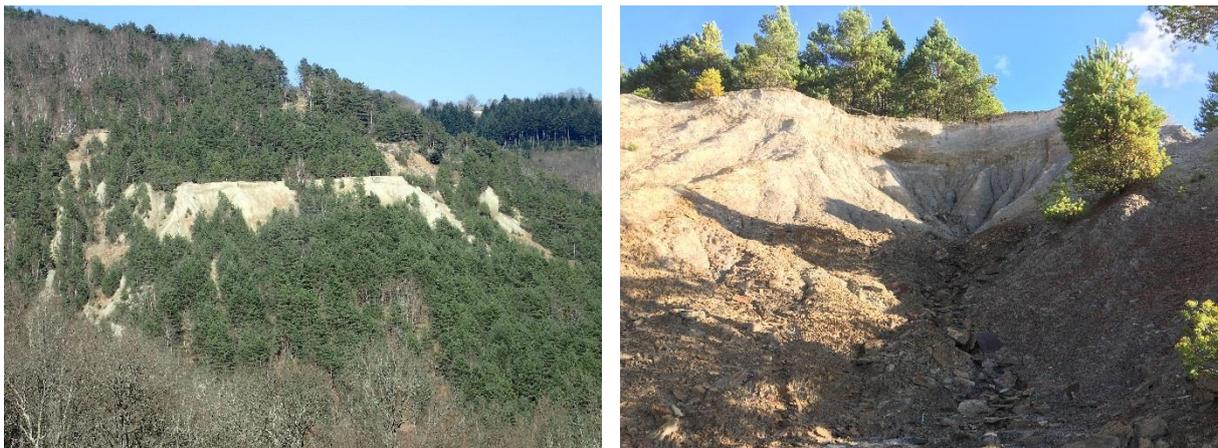
*Illustration 118 : Ancienne mine de tungstène d'Engualès au Fel (12) – Dépôt de résidus principal vue générale (à gauche) et de détail (à droite).*

- pour le dépôt de résidus principal (cf. Illustration 118), pour lequel il est acté que les banquettes ne seront pas réaménagées, il est à prévoir de :
  - réaliser un plan de gestion qui devra :
    - proposer une solution pour réduire les transferts de matériaux,
    - juger de la pertinence d'un dispositif de confortement en pied de dépôt,
    - examiner où peuvent être dirigées les eaux de ruissellement,
    - étudier l'entretien nécessaire pour un bon maintien du dépôt de résidu ;
  - évacuer les résidus bleutés pour un traitement à l'extérieur du site ;
  - gérer les produits de curage au sein du site ;
  - faire un point sur le foncier pour déterminer les propriétaires des parcelles concernées ;
  - proposer un panneauage et la pose de clôtures pour limiter les accès au dépôt de résidus ;

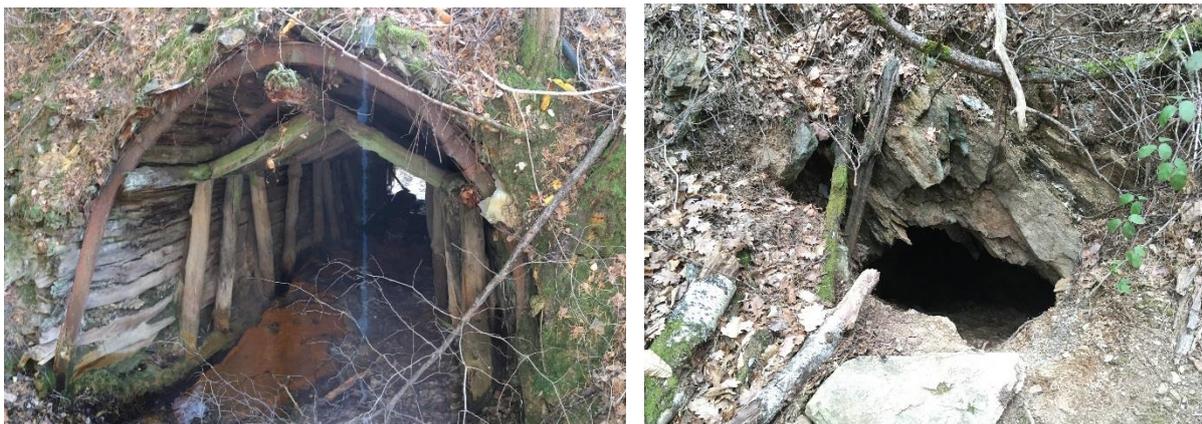
*Illustration 119 : Ancienne mine de tungstène d'Engualès au Fel (12) – Ancien tunnel (à gauche) et fontis dans la pente (à droite).*

- pour l'ancien petit tunnel (cf. Illustration 119), l'absence d'espèces protégées sera vérifiée avant la destruction de la « passerelle » passant au-dessus du talweg où se jettent les eaux de l'émergence minière TB 465 ;
