### Arrêt définitif des travaux miniers et réhabilitation de l'ancien site minier de Chessy (Rhône)

Cette étude de cas est exemplaire de la diversité des études, réaménagements, surveillances et dispositions à mettre en œuvre avant de renoncer à une concession couvrant un site où activités minières et activités de transformation ont été étroitement imbriquées bien avant l'apparition des réglementations spécifiques à chacune de ces activités.

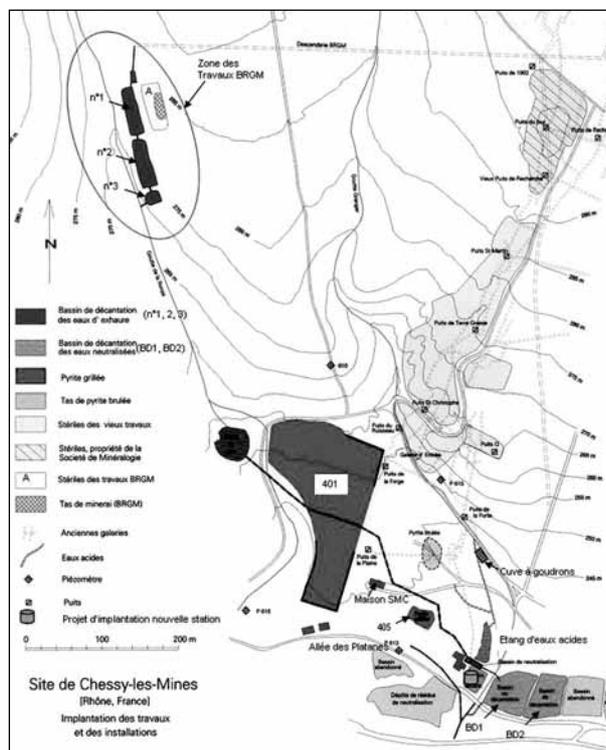
Figure 2. Implantation des travaux et des installations. État en septembre 2002.

Trois bassins de décantation d'une superficie totale d'environ 3 000 m<sup>2</sup> avaient été construits par le BRGM en rive gauche de la Ronze (voir figure 2), pour décanter les eaux de ses galeries de recherche. Les deux premiers, de 1 200 m<sup>2</sup> chacun, avaient été imperméabilisés par une membrane. Les sondages réalisés dans ces bassins lors de l'étude complémentaire de 2002 ont établi que les sédiments contenus étaient riches en eau et donc difficiles à transporter et qu'environ 500 m<sup>3</sup> des sédiments

- le curage du site où devait être construit le réacteur de neutralisation (un ancien bassin de décantation du XIX<sup>e</sup> siècle, voir Fig. 2) ;
- des sondages et mesures géotechniques préalables à l'implantation de la nouvelle station ;

- l'établissement des plans et le dépôt de la demande de permis de construire ;
- le curage de l'ancien bassin de décantation BD2 (voir figure 2), sa reconstruction et la réhabilitation de son émissaire vers l'Azergues. Le curage de cet ouvrage montre que le fond du bassin est parfaitement imperméabilisé par une couche d'argile où était creusé un réseau de drains (Photo 4), les filtrats étant dirigés vers un captage puis vers l'Azergues. Ils ne rejoignent donc pas le milieu naturel par infiltration comme on le pensait initialement. Après enlèvement de 2 100 m<sup>3</sup> de boues décantées, 230 m<sup>3</sup> de drains et 770 m<sup>3</sup> de matériau argileux, les opérations commencent par la mise en place, au-dessus de la couche d'argile qui a été conservée, de couches de gravier et de sable en fond de bassin ; puis la berme sud est reconstruite, le drain et la conduite des filtrats de ce bassin et du bassin BD1 à l'Azergues sont refaits et un diffuseur mis en place au point de rejet dans l'Azergues. Le bassin réhabilité est mis en service en février 2004, permettant d'arrêter l'exploitation du bassin BD1 arrivé à saturation et de condamner le rejet dans la goutte Granger.

Sur la parcelle 401 (voir Fig. 2), où était déposé l'essentiel des résidus de pyrite grillées, la SMC avait proposé de réaliser, un casier en élévation à une alvéole incluant un dispositif d'étanchéité basal et sommital et un dispositif de drainage permettant de supprimer les entrées d'eau dans le massif. Les investigations effectuées en 2002 et 2004 ont conclu que le dispositif d'étanchéité basal constitué par la dalle calcaire existant sur la parcelle 401 pouvait être conservé et qu'il serait avantageux de rassembler dans le futur confinement les pyrites grillées déjà présentes sur cette parcelles (9 700 m<sup>3</sup>), ses murs périphériques contaminés (500 m<sup>3</sup>), les restes de la galerie d'amenée des eaux propres qui la traversait (250 m<sup>3</sup>), les terres excavées devant la maison de la SMC (900 m<sup>3</sup>), et les résidus de pyrites grillées de la parcelle 405 (2 200 m<sup>3</sup>).

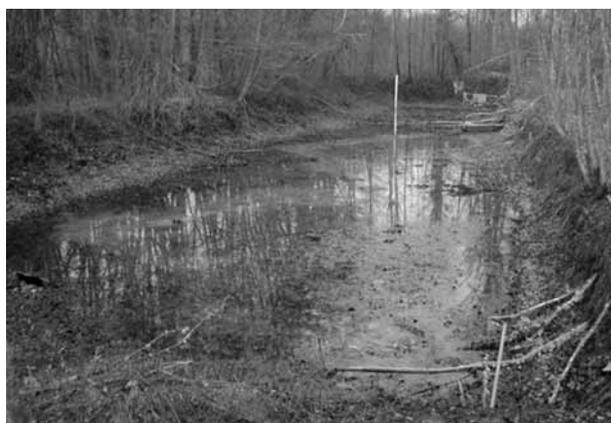
Photo 1. Les bassins récents avant travaux. État 2002 (cliché Jean-François Thomassin, BRGM).

contenus dans le bassin n° 1 présentaient de fortes teneurs en métaux lixiviables rendant leur transport risqué pour l'environnement. En conséquence, l'étude proposait que ces bassins soient remblayés sans être purgés et que la couverture du bassin n° 1 soit étanchéifiée pour éviter toute mise en solution des produits minéralisés.

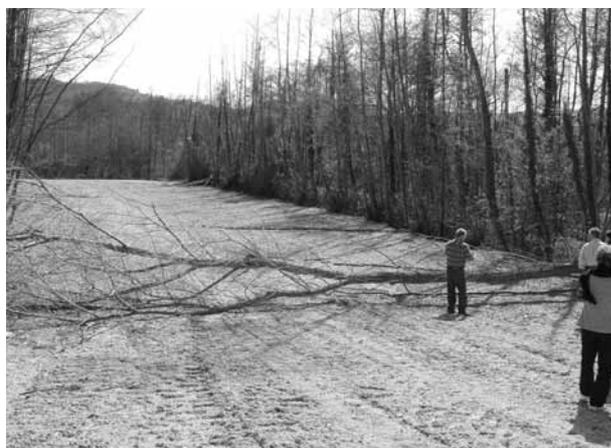
Photo 2. La zone des bassins après confinement et reprofilage. Avril 2004 (cliché Françoise Aye-Barthélémy, BRGM).

Les travaux, commencés en juin 2003, sont achevés en janvier 2004 (Photos 1 et 2).

Le volume total de déblai/remblai mis en œuvre est estimé à 5 000 m<sup>3</sup>, y compris le reprofilage général sur l'emprise des 3 bassins. Le remblai est effectué en commençant par le bassin n° 1, suivi par les bassins 2 et 3, préservant ainsi leur bonne intégration paysagère. Après comblement du bassin n° 1 jusqu'à son niveau supérieur, un géosynthétique bentonitique (GSB) est mis en place selon un profil en forme de dôme. L'étanchéité débordé ainsi d'un mètre au-delà des limites du bassin, sur tout le périmètre. Le géosynthétique est recouvert par une couche de confinement type O/31,5 sur une épaisseur de 30 cm, puis par un niveau

de remblai de stériles miniers permettant le reprofilage général de la zone des trois bassins, assurant une couverture minimale de 70 cm au-dessus du géosynthétique et garantissant une protection contre le gel et la sécheresse avant la reconquête par la végétation. Enfin, un fossé drainant est creusé en amont de la zone afin d'éviter la venue d'eaux de ruissellement des parcelles de vignes situées à l'amont des travaux.

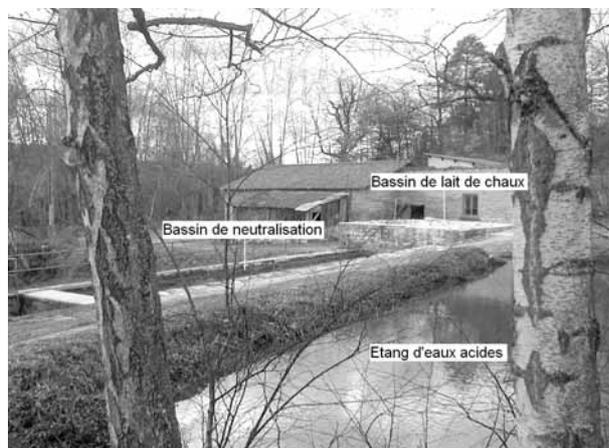
Photo 3. Les vieilles installations de traitement des eaux. État 2001 (cliché Françoise Aye-Barthélémy, BRGM).

Le diagnostic des installations existantes, vieilles de 130 ans, et l'étude des eaux superficielles a montré au début de l'année 2003, qu'il était indispensable de redéfinir à la fois l'ensemble du traitement, qui ne répondait plus aux normes de sécurité et de rejet, et la collecte des eaux acides, car seules les eaux de la résurgence des vieux travaux étaient traitées. Depuis la galerie, ces eaux étaient dirigées dans un bassin de rétention, puis un bassin de neutralisation où elles étaient traitées par *batches* successifs avec ajout d'un lait de chaux préalablement préparé dans un autre bassin en amont. Le bassin de traitement, comme le bassin de lait de chaux, était agité manuellement (Photo 3). Après traitement, les solutions étaient conduites dans un bassin de décantation (BD1) dont le seul point de rejet connu, dans la goutte Granger, ne produisait qu'un faible débit par rapport à l'alimentation. On pensait de ce fait que le liquide rejoignait le milieu naturel par infiltration en fond de bassin.

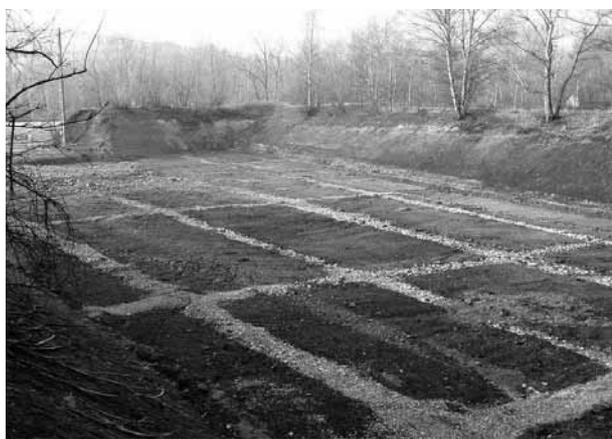
Photo 4. Réseau de drains en fond du bassin de décantation BD2 (cliché Jean-François Thomassin, BRGM).

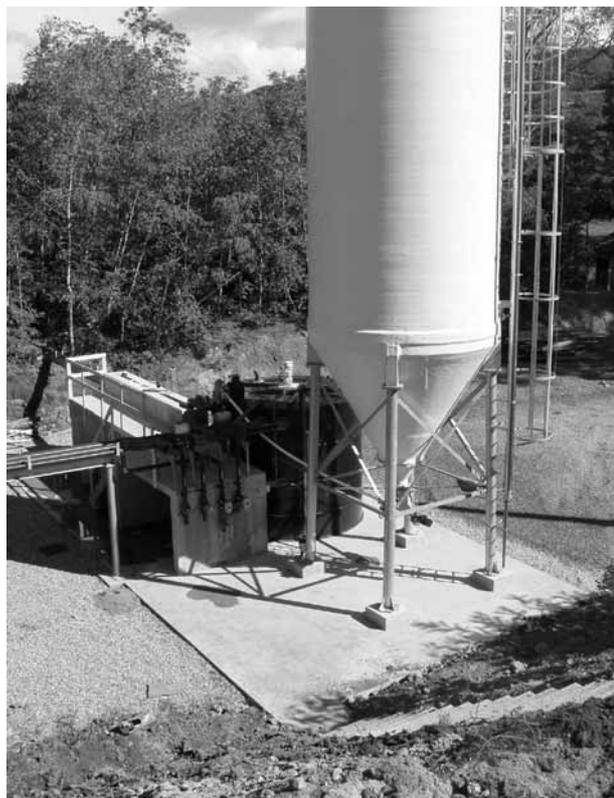
Photo 5. Vue d'ensemble de la nouvelle station (cliché Françoise Aye-Barthélémy, BRGM).

- la construction de la nouvelle station (Photos 5 et 6) dont le principe est le suivant : les eaux issues de la galerie et de l'allée des Platanes sont conduites vers le réacteur de neutralisation équipé d'un agitateur pendulaire. L'alimentation en chaux du réacteur, à partir d'un silo, est contrôlée par le pH fixé à 10,4, ce qui permet d'obtenir en sortie de station des teneurs résiduelles en métaux inférieures aux normes de rejets en vigueur. L'installation, dimensionnée pour un débit nominal de 12 m<sup>3</sup>/h, permet un traitement automatisé et en continu de l'effluent. Un réducteur de débit est installé à l'entrée du réacteur afin de fixer le débit maximal à 12 m<sup>3</sup>/h. En cas de dépassement de ce débit, ou de dysfonctionnement de la neutralisation, l'effluent est dirigé vers un bassin de rétention étanche construit à

La station, entièrement automatique, est mise en marche le 1<sup>er</sup> juillet 2005, ce qui permet ensuite de procéder au curage de l'ancien étang de collecte des eaux de la mine (Photo 3) devenu inutile en période estivale, et à la construction, à sa place, d'un bassin de rétention étanche de 850 m<sup>3</sup> (Photo 7) destiné à recueillir les eaux acides : 1) en cas de débordement de l'avaloir, 2) lors de l'arrêt de la station, 3) en cas de dépassement de la capacité de la station en raison de pluies exceptionnelles. La mise en service de la nouvelle station entraîne une diminution et une stabilisation des teneurs en métaux du rejet et une baisse importante de la consommation de chaux qui a été de 38 t entre le 1<sup>er</sup> juillet 2005 et le 6 juillet 2006, alors que la consommation moyenne annuelle était de 88 t/an.

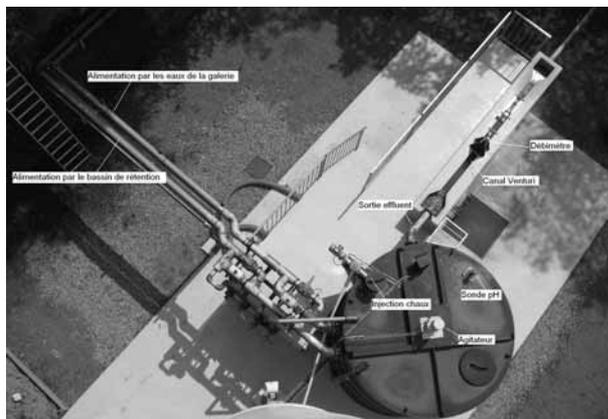
Photo 6. La nouvelle station vue de dessus (Cliché François Blanchard, BRGM).

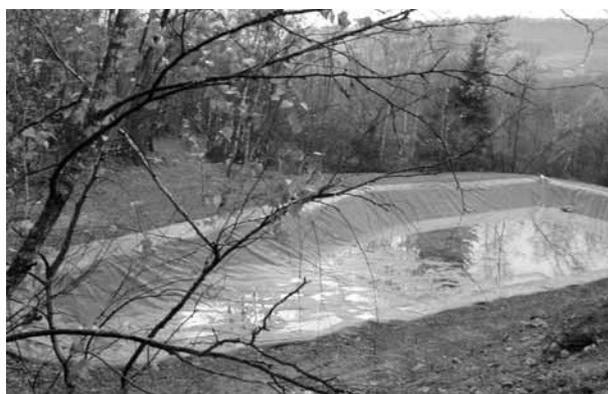
Photo 7. Bassin de rétention étanche (cliché Françoise Aye-Barthélémy, BRGM).

l'emplacement de l'ancien étang de collecte des eaux acides de la mine.

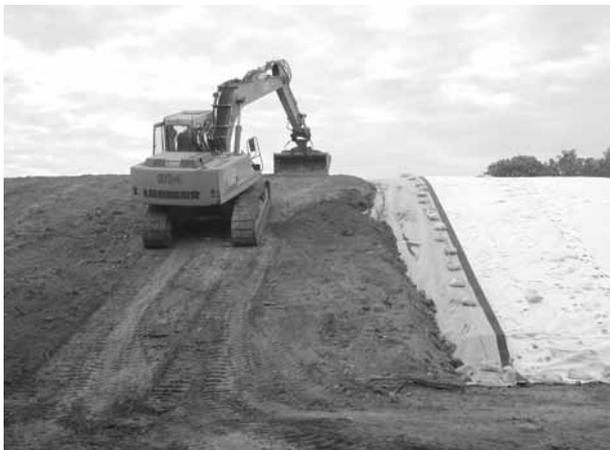
Photo 8. Mise en place de la couche de terre arable sur le stockage de pyrites grillées. De gauche à droite : terre végétale, géotextile drainant, géotextile de protection (cliché David Cazaux, BRGM).

Le confinement a été réalisé entre août et novembre 2005 (Photos 8 et 9) Couverture comprise, il occupe une surface au sol de 5 580 m<sup>2</sup>. L'emprise des déchets proprement dits est de 5 000 m<sup>2</sup>, sur une hauteur de 4,5 m au point le plus haut. Le niveau de sécurité passive est constitué par la dalle existante sous-jacente, sur laquelle un merlon périphérique de 1 m de hauteur a été

La couverture finale, multicouche, mise en place pour empêcher l'infiltration des eaux de pluie, présente une pente de 20 à 30 % sur les flancs et un dôme d'au moins 10% de manière à prévenir les risques d'érosion et à favoriser l'évacuation de toutes les eaux de ruissellement. Cette couverture comprend, de haut en bas :

- 40 cm en moyenne de terre arable ensemencée par *hydroseeding* ;

- un géotextile drainant à âme alvéolaire étanche ;
- un géotextile de protection de type aiguilleté, non tissé ;
- une géomembrane en polyéthylène haute densité (PEHD) de 1,5 mm d'épaisseur ;
- un écran imperméable composé d'une couche de 10 cm de Trisoplast (mélange de sable bentonite et polymère) et d'une couche argilo-sablo-graveleuse de 40 cm d'épaisseur minimale.

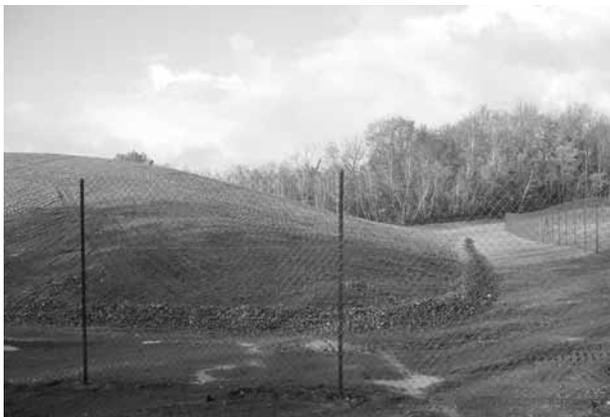
Photo 9. Alvéole des pyrites grillées ensemencée et clôturée (cliché Françoise Aye-Barthélémy, BRGM).
