**Mine de Sain Bel (69)**  
**Evaluation et cartographie des aléas mouvements  
de terrain**

**Réf : GEODERIS S 2008/42DE - 08RHA2230**

**Date : 28/03/08**

# Mine de Sain Bel (69)

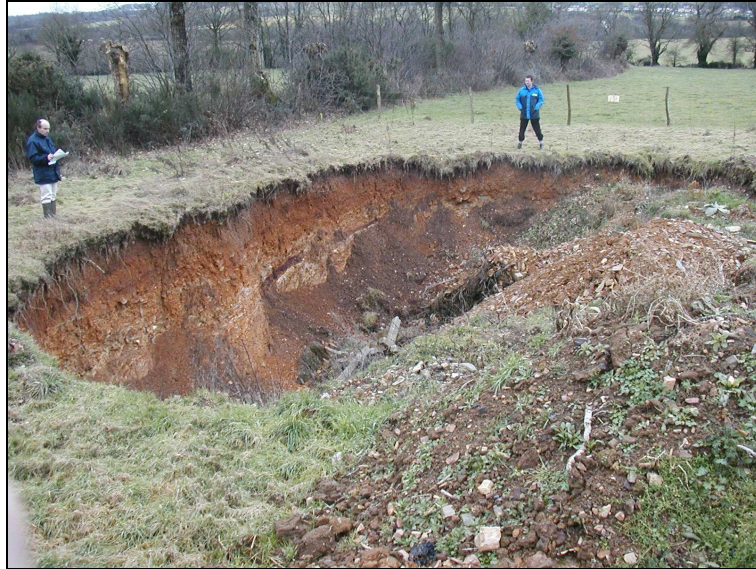
On retiendra que pour le site étudié, les configurations favorables à ce type de phénomène sont les galeries isolées, descenderies et les secteurs exploités à faible profondeur. Ces configurations sont en effet favorables à la persistance éventuelle de vides souterrains susceptibles de remonter jusqu'au jour. Les orifices d'ouvrage sont également propices à des phénomènes de type débouillage ou éboulement de tête de puits.

*Effondrement localisé de grande dimension*

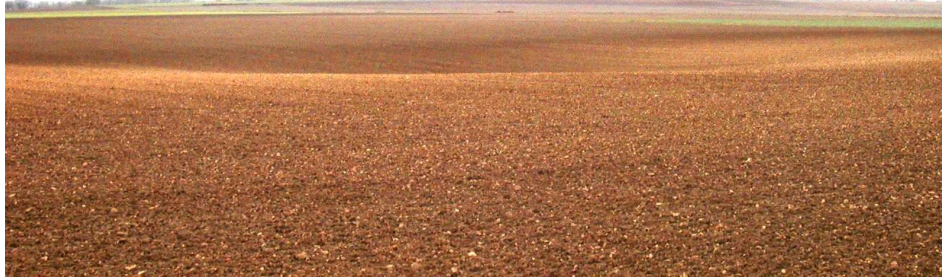
Il correspond à un mouvement souple et progressif des terrains de surface induit par l'éboulement des travaux souterrains. Il se manifeste par l'apparition de dépressions sous forme de cuvettes et concerne :

1. les exploitations totales (tout le minerai est enlevé dans les tailles), menées à moyenne ou grande profondeur et présentant des extensions horizontales importantes. Il se produit dans les cinq ans suivant l'arrêt de l'exploitation.

*Cuvette d'affaissement de Bray-en-Cinglais – Soumont (14)*

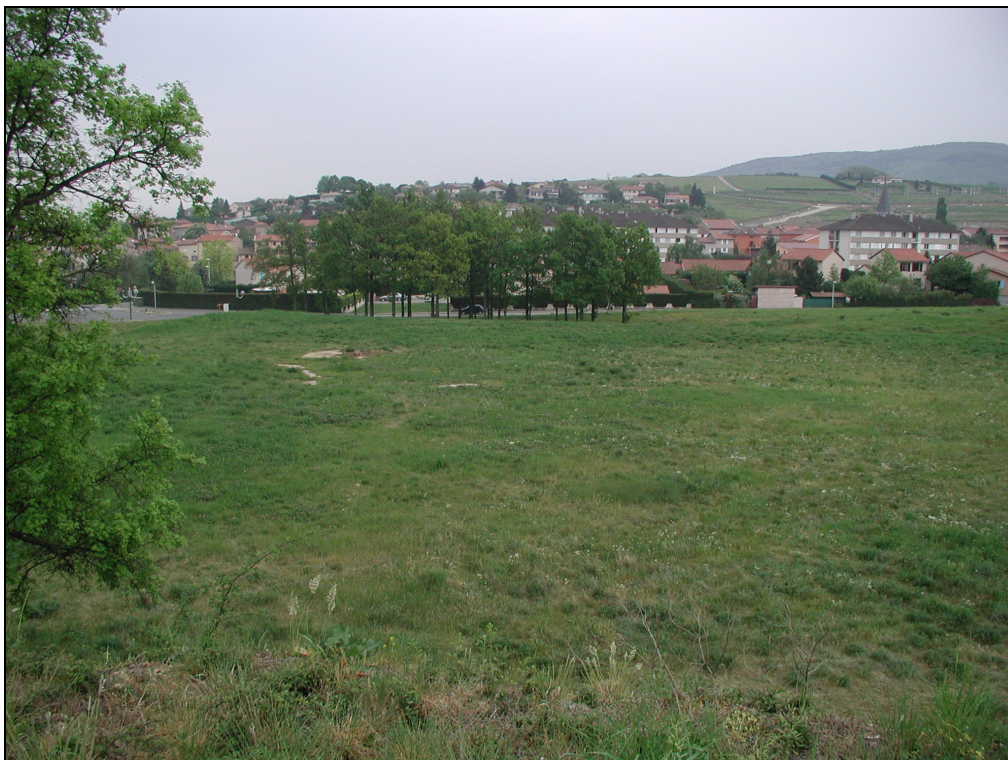
*illustration 16 - Aspect moutonné des terrains de remblais*

La zone impactée en surface par le foudroyage fut au fur et à mesure remblayée et sans compactage. Sur le terrain, un aspect moutonné (illustration 16) est d'ailleurs observé, témoignant du tassement continu des matériaux.

Le phénomène de tassement est retenu sur le secteur remblayé de la mine de pyrite. Il se superpose au phénomène d'affaissement résiduel, lié au réajustement de terrain suite à l'abaissement de la surface topographique induit par le foudroyage. Cet aléa, dont les effets très limités sont similaires à un tassement en surface, ne sera dès lors, pas étudié plus en détail.
